# RAPPORT

Skien kommune

2017-12-11

## Skadebedömning av kajer för "Turveg langs elva" Porsgrunn

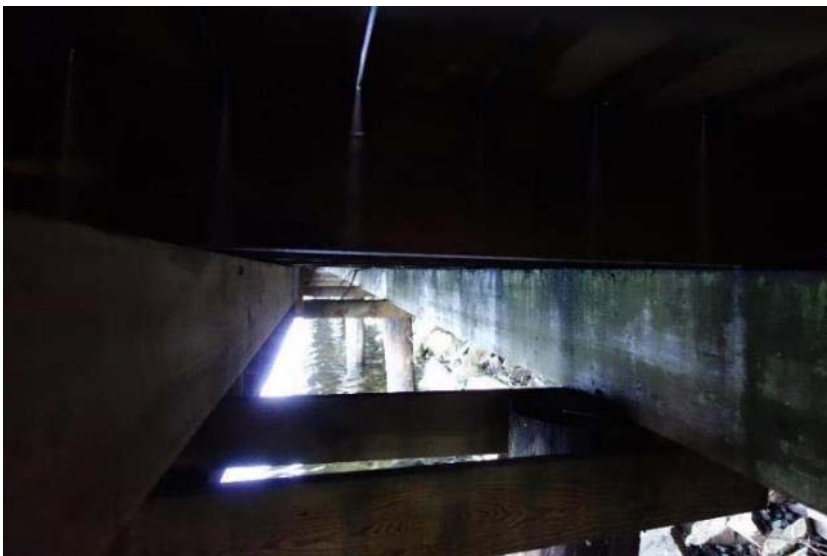
Även balkarna, som är upplagda på avvaxlingar till pålar, är i godkänt skick liksom trädäck. Se *Figur 6*.

Figur 6: Längsgående träbalkar upplagda på avvaxlingar mot träpålar.

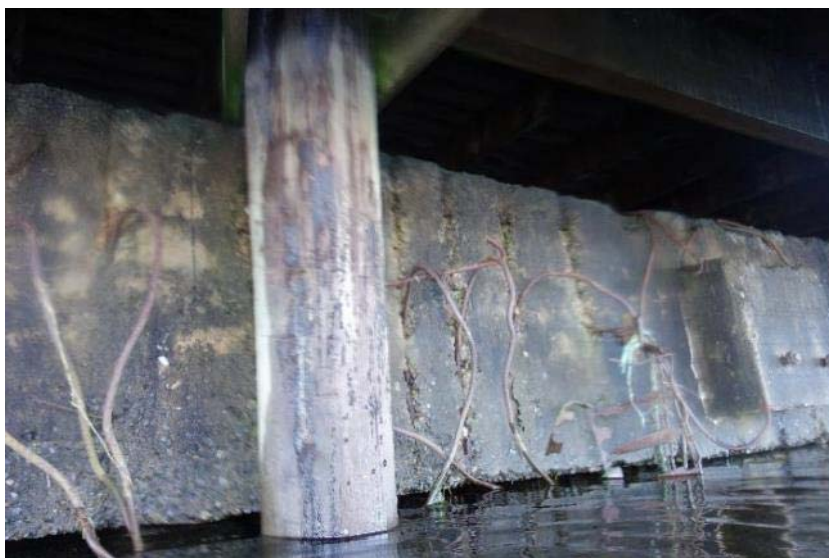
*Figur 8* redovisar yttlig befintlig armering i den främre betongbalken, vilken har blivit nedbockad. Orsaken till att denna armering finns och att den har blivit nedbockad har inte klargjorts då information om detta saknas. Ett antagande till att det finns armering med nedbockning är att det planerats en överbyggnad av betong, men att man sedan ändrat till trädäck på träbalkar. Hade det funnits en överbyggnad av betong borde armering kapats vid rivning.

*Figur 8:* Frontbalk av betong med yttlig nedbockad armering.

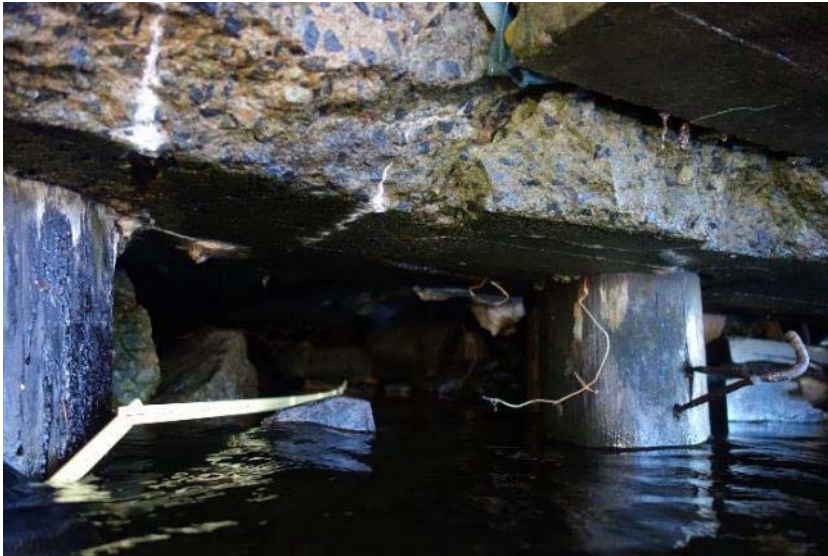
Spjälkningskador återfinns på frontbalken av betong (*Figur 9*), vilket reducerar dess kapacitet. Även genomgående sprickor i underkant av balken finns. Dessa sprickor uppvisar en skadebild såsom att balken vid något tillfälle har varit överbelastad.

Figur 9: Spjälningsskador och sprickor i betongbalk.

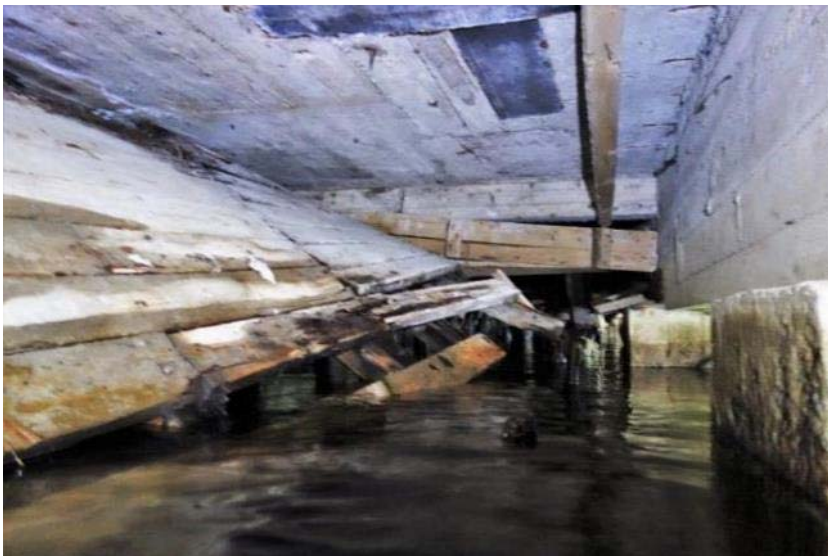
Vid uppbyggnad av det inre facket har förmodligen en äldre befintlig träkaj nyttjas vid uppbyggnad av form. Denna äldre kaj/formkonstruktion finns kvar längs hela sträckan av det inre facket, men är i mycket dåligt skick. Den inre formbyggnaden redovisas i *Figur 13* och *Figur 15*. Det är rimligt att anta att den äldre kajkonstruktionen enbart använts som form, och inte har till uppgift att bidra till överbyggnadens bärförmåga.

*Figur 13:* Inre fack med kvarlämnad form av tidigare kaj.

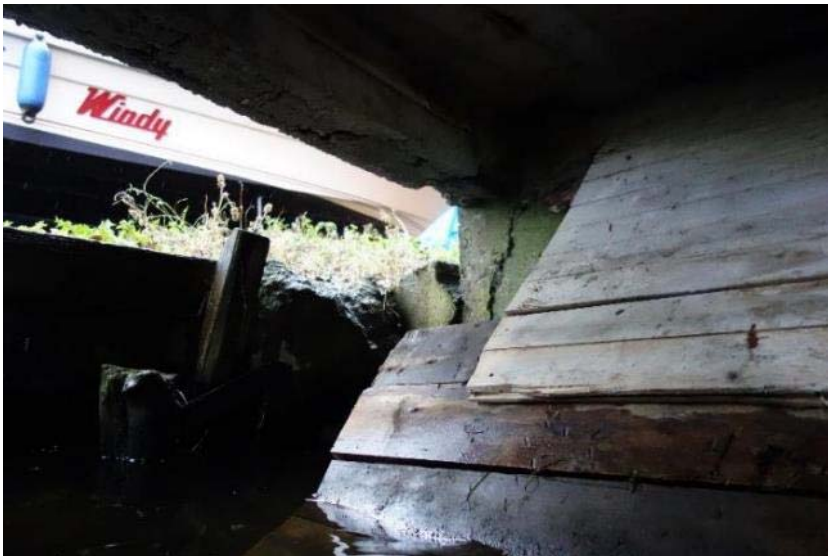
Vid norra gaveln av kajdel 1-3 återfinns det spjälkningsskador (*Figur 15*) i betongen, vilket lett till att bakomliggande stenmaterial har runnit ut i vattnet.

*Figur 15:* Kvarsittande form samt spjälkningsskador vid norra änden.

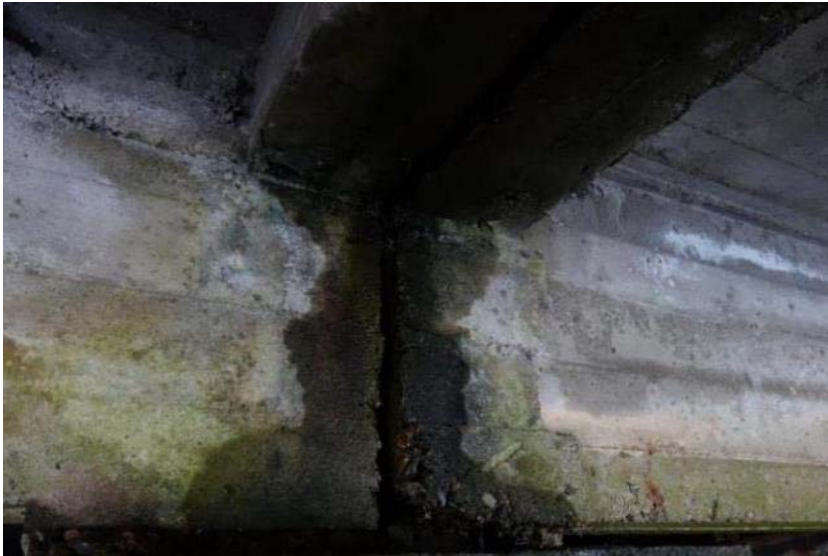
Dilatationsfogar i kajdäck saknar tätningar. *Figur 16* visar på vattengenomträngning genom dilatationsfogar. Det finns tecken på att det genomträngande vattnet har gett upphov till spjälkningar i betongen genom frostsprängningar.

*Figur 16:* Otät dilatationsfog samt spjälkningskador.

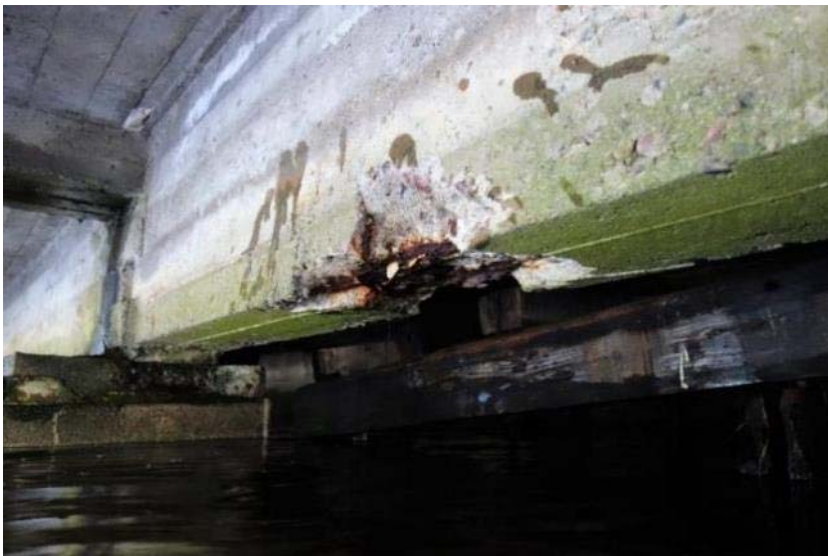
Längs hela kajdel 1-3 förekommer gjutsår eller separationer mellan cementpasta och ballast, vilka har uppkommit i samband med produktion. På grund av dessa produktionsskador finns stora förutsättningar för fukt och klorider att tränga in till armering och orsaka korrosion med efterföljande spjälkningar, se *Figur 17* och *Figur 18*. Armeringskorrosion i balk som visas nedan ger upphov till lägre bärförmåga.

*Figur 17:* Spjälningsskada med frilagd armering på undersida balk.

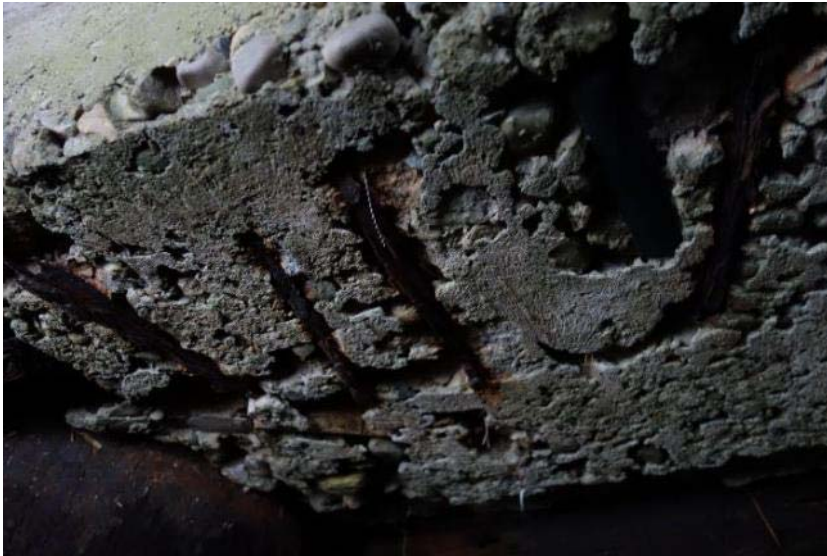
*Figur 18:* Gjutsår med frilagd armering på undersida balk.

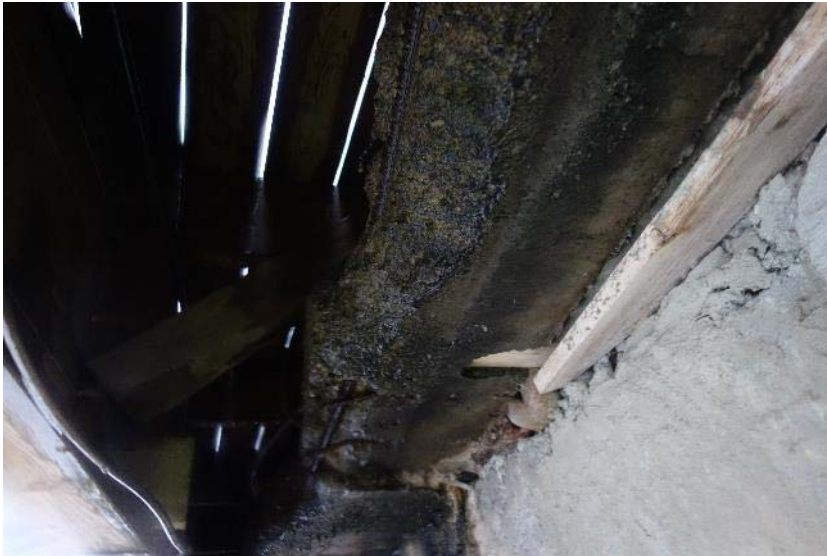
Betongdäck konsolar ut över frontbalk, se *Figur 20*. Denna del av däckets är utsatt för omfattande armeringskorrosion och spjälkning av betong. Dock ses det inte som ett akut problem för det uppstolpade trädäckets bärförmåga. Men på sikt kommer dessa skador att fortplanta sig bakåt mot frontbalk och bryta ned denna.

*Figur 20:* Konsol av platta utanför frontbalk.

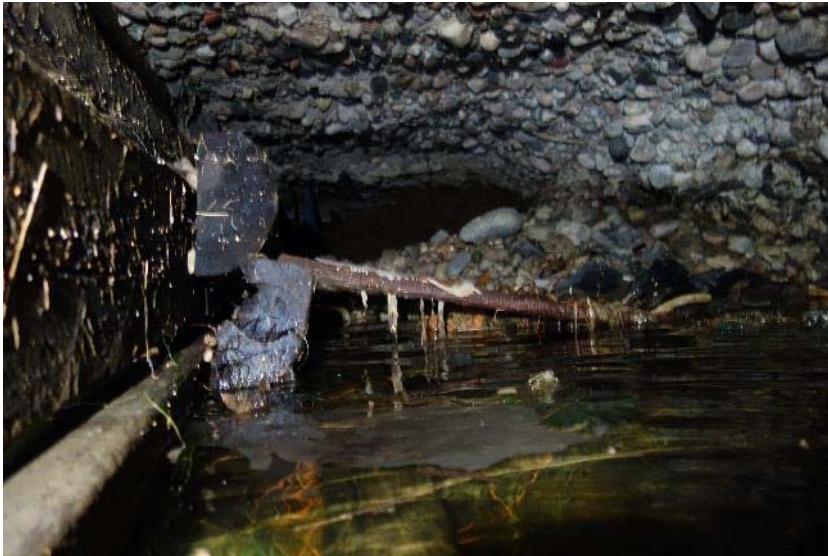
Betongplatta som utgör kajdäck har, utifrån vad som noterats under kaj, gjutits mot en bädd av stenmaterial. Denna stenbädd har spolats bort, se *Figur 22* och *Figur 23*. Det sten som syns i valvet i *Figur 22* och *Figur 23* är rester från den stenbädd som valvet var gjutet på. Urspolning i riktning inåt under kaj uppgår till över två meter (*Figur 23*). Då konstruktionshandlingar inte har funnits till hands, kan det inte avgöras om stenbädden enbart utgjort en form eller varit tänkt att bidra till bärigheten av betongdäck. Detta bör utredas ytterligare då en kollaps av betongdäcket kan medföra omfattande sättningsskador av ovan- och/eller bakomliggande mark.

*Figur 22:* Omfattande urspolning längs inre delen av kajdäck.

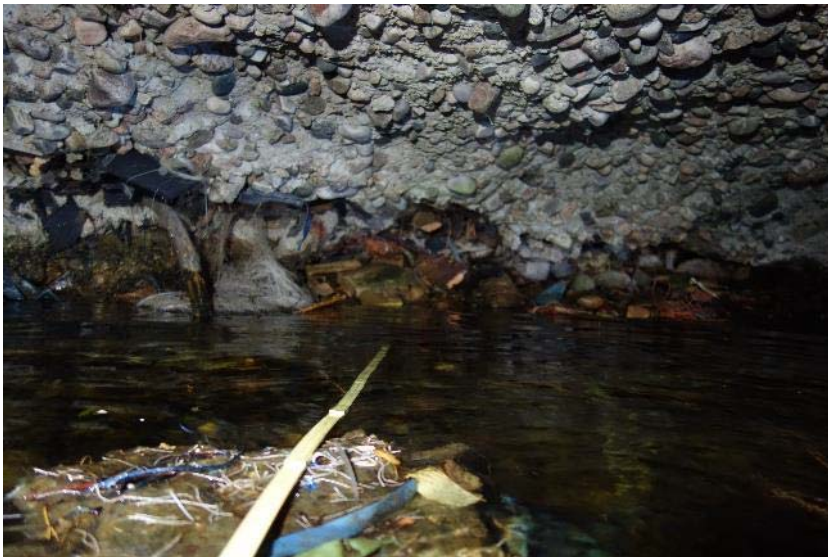
*Figur 23:* Omfattande urspolning tvärs inre delen av kajdäck.

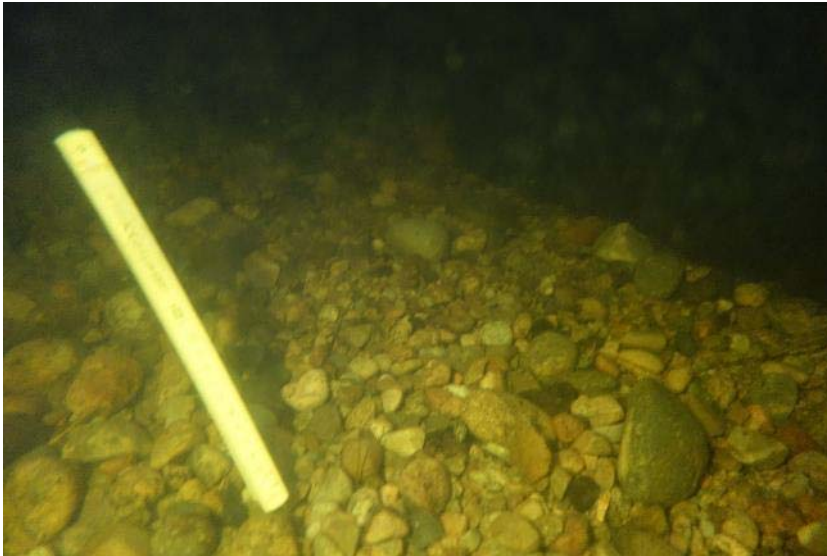
*Figur 24* visar delar av det material som spolats ut under betongplatta, och ligger på botten utanför den tidigare träspont som utgjorde erosionskydd.

Figur 24: Urspolat material återfunnet på botten.

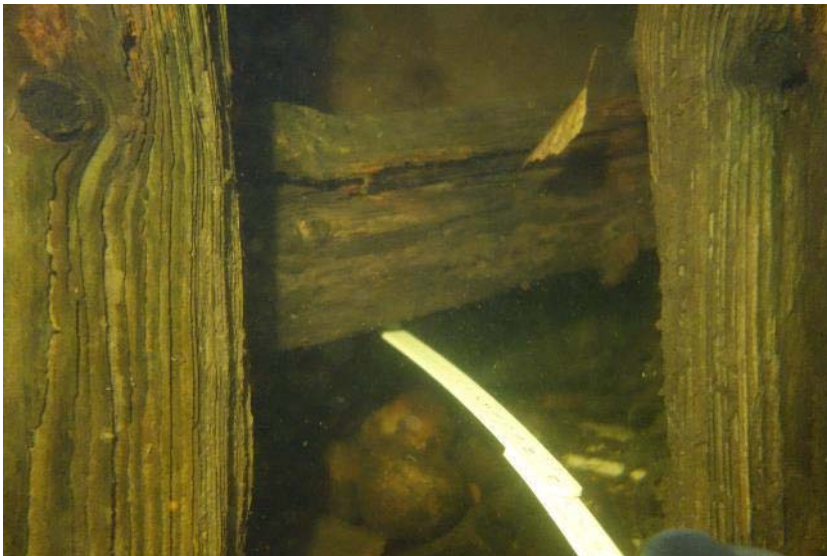
Delar av det kvarvarande nedbrutna erosionsskyddet av trä visas i *Figur 25*, vilket tidigare utgjorde en skyddsspont men nu återfinns enbart enstaka plank och/eller stockar.

Figur 25: Skadad skyddsspont.

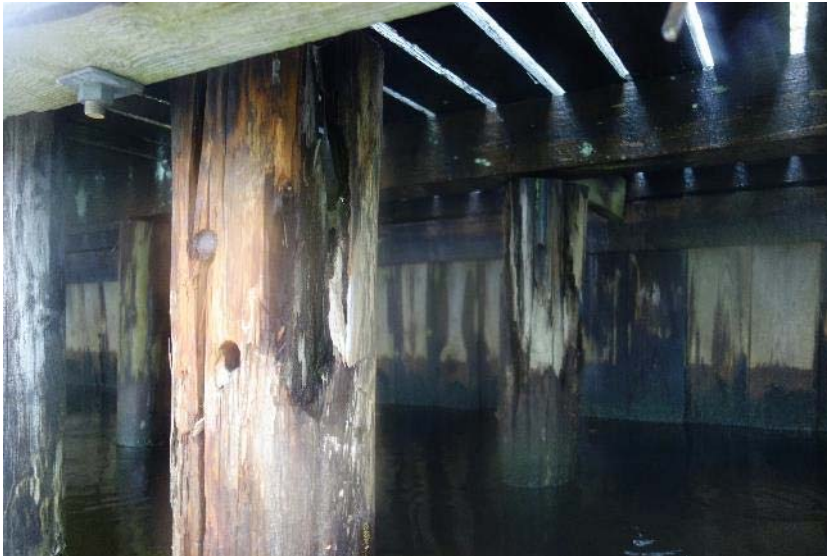
Status för trädeck är godkänt, men pålar uppvisar omfattande skador ovan vattennivå, se Figur 28. Företrädevis är det påltopparna som är nedbrutna och infästningar mot balkar för trädeck är bristfälliga.

*Figur 28:* Skadade påltoppar.

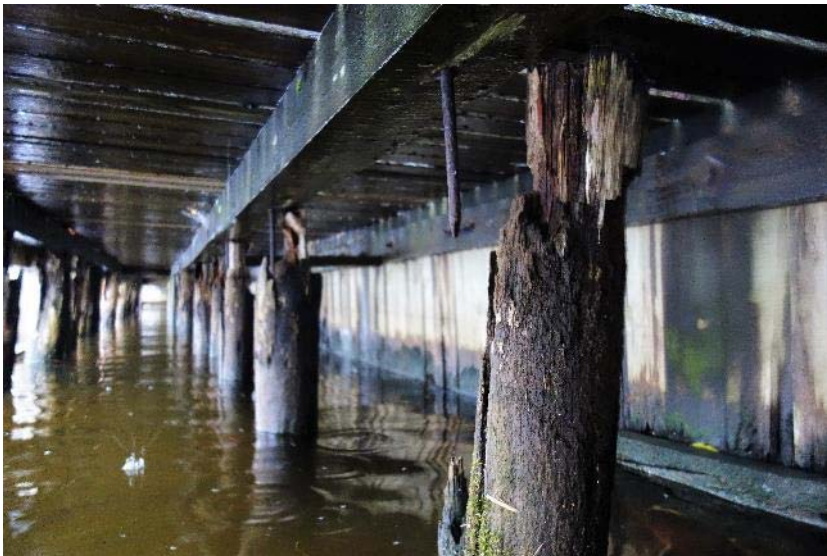
Vid tillfälle för inspektion var det tretton pålar i andra raden som var så pass skadade i toppen så att ingen lastöverföring från trädäck över denna sträcka kan tillgodoses (*Figur 29*).

*Figur 29:* Rad om tretton pålar som inte bär upp primärbalk.

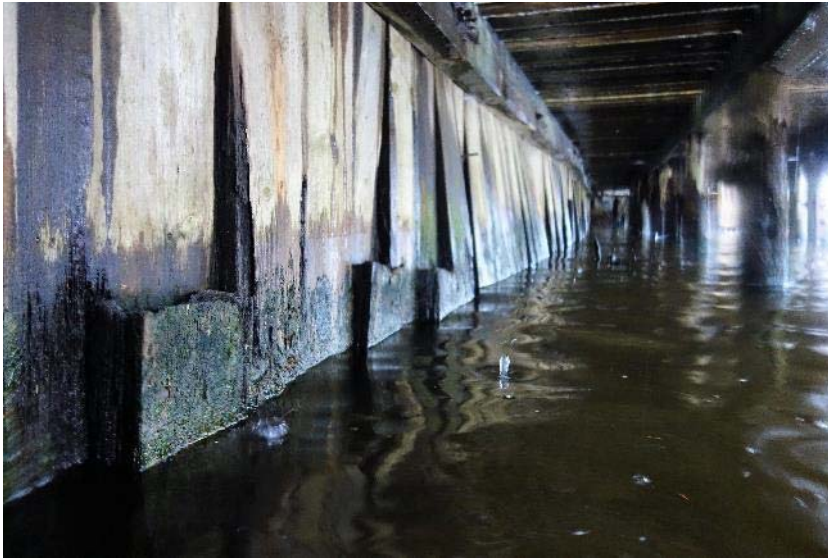
Den bakomliggande träsponten (*Figur 30*) är slagen med träplank bakom en befintlig träspont. Då befintlig träspont har försvunnit på grund av nedbrytning har den nya sponten förskjutits utåt mot vattnet. Detta har skapat glipor i spont som orsakar att bakomliggande material tränger ut.

*Figur 30:* Träspont av stående plank.

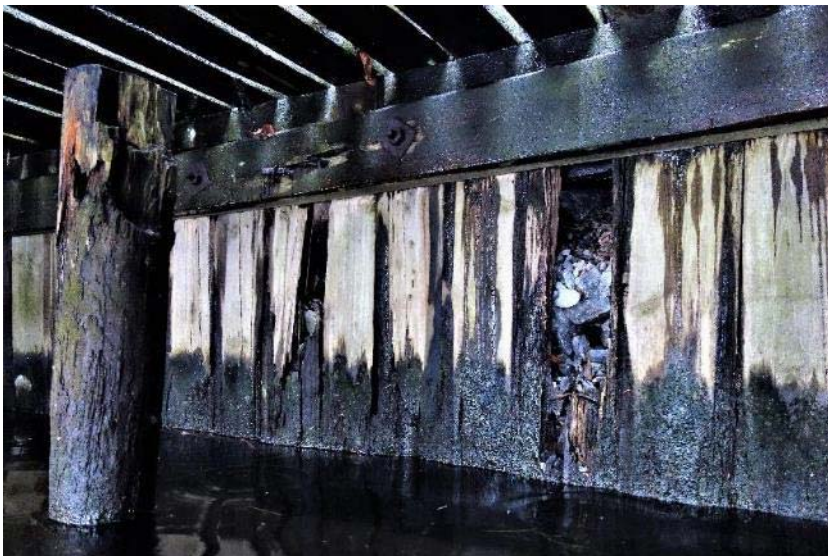
*Figur 31* och *Figur 32* redovisar partier av spont där träplank har brutits ned så att håligheter har skapats, både över och under vattenytan. I och med att spanten är i sådant dåligt skick så föreligger stora risker för sättningar eller ras av massor som finns bakom spont. Risken för ras ökar med belastning på bakomliggande markyta. Kontroll av kapacitet av kvarvarande träspont bör utföras för att ta fram maximal tillåten last på markyta bakom kaj.

*Figur 31:* Nedbruten spont över vattenytan.

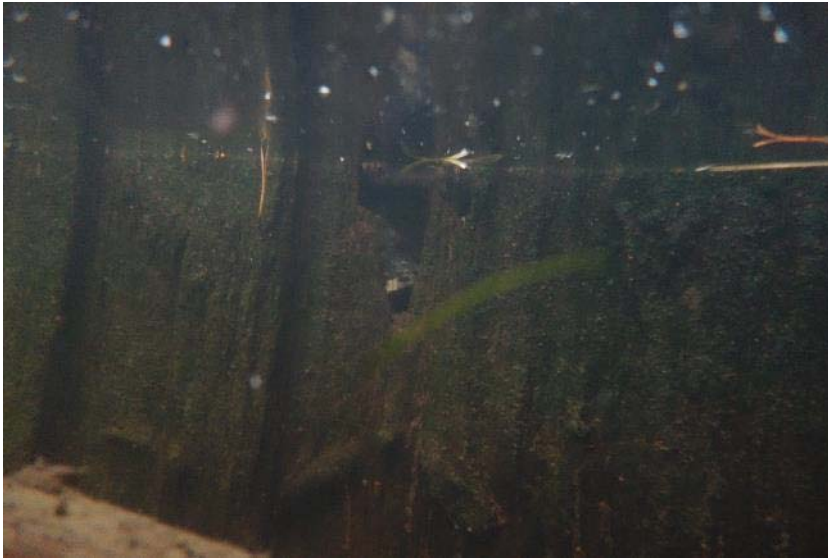
*Figur 32:* Nedbruten spont under vattenyta.

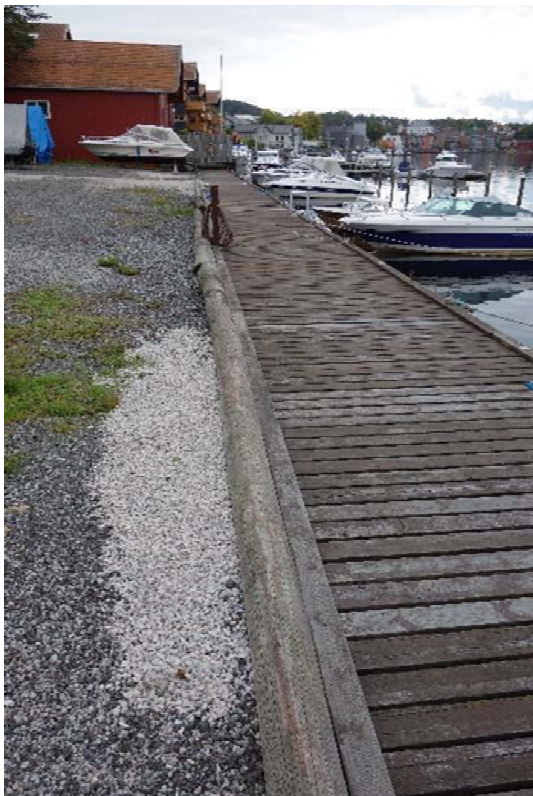
Vid lägena för den återfyllning av massor som redovisas i *Figur 33* återfinns också skador i spont under kajdel. Även detta påvisar att fyllnadsmaterial faller ut vid skador i träspont. Denna typ av skada återfinns på ett flertal platser längs kajdelen.

*Figur 33:* Återfyllning av stenmaterial.

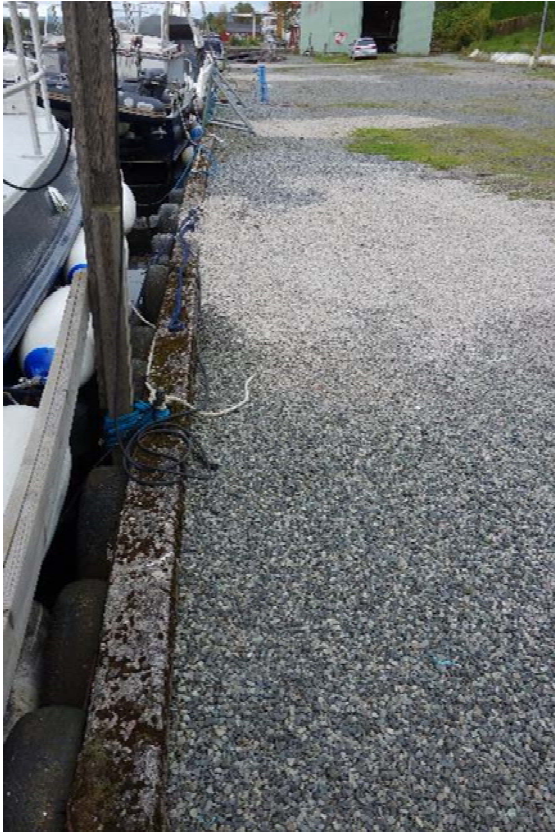
Liksom för Kajdel 2-1 förekommer även här behov av återfyllning med grus i vissa partier längs kaj, där de ljusa partierna i *Figur 40* visar lägena för återfyllning. De fyllda partierna ligger i anslutning till den yttre kajlinjen, vilket påvisar att material faller ut under frontbalken.

*Figur 40:* Återfyllningar av mark bakom kaj.

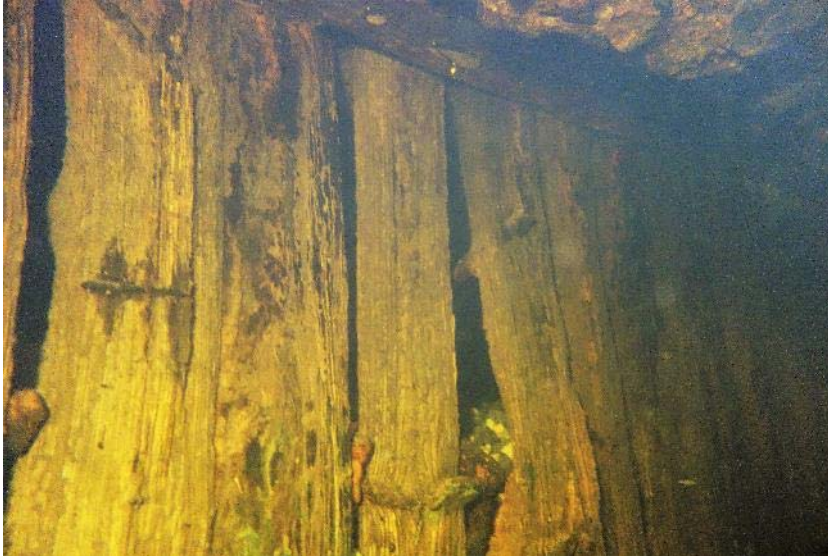
Den återstående träsponten är av mycket dåligt skick, se *Figur 41*. Det går att se att det saknas mycket material bakom spont, det är i stort sett enbart stenmaterial av större fraktioner som återstår. Träspontens skick är så pass dålig att den inte bedöms som att den kan motstå några större överlastar på bakomliggande markytor utan att gå till brott. Risken finns att brottmoden kan utgöras av ett ras, vilket kan ske momentant.

*Figur 41:* Nedbruten trässpont under vattenyta.

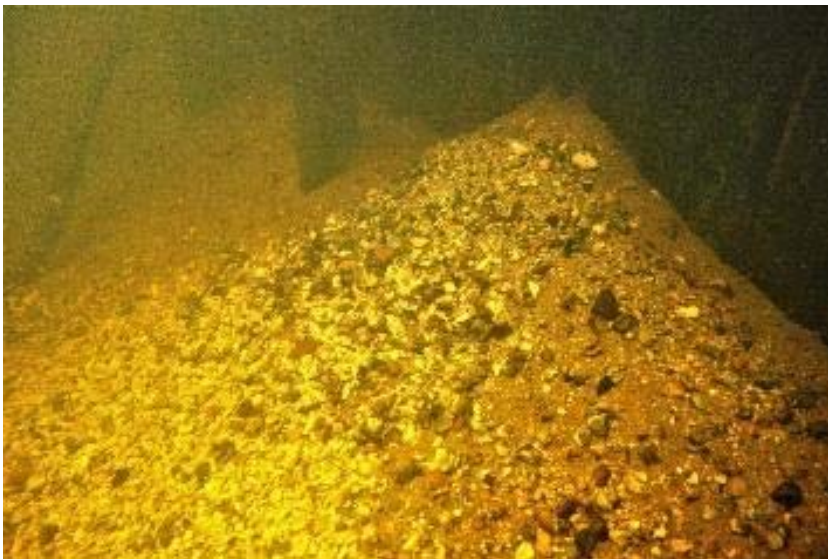
Från *Figur 42*, där bilden är tagen på botten och mot anslutning till spont, framgår att omfattande mängd grus har fallit ut.

*Figur 42:* Utfallet stenmaterial genom glipor i spont.

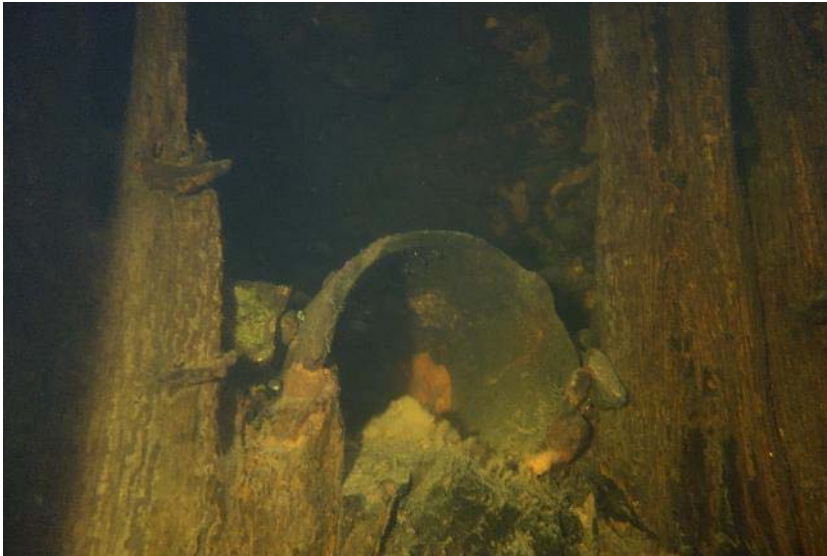
Det finns också rörgenomdragningar i spont där läckage av bakomliggande massor har varit omfattande. På vissa ställen återfinns inget bakomliggande material, se *Figur 43*.

Figur 43: Rör genomföring i spont.

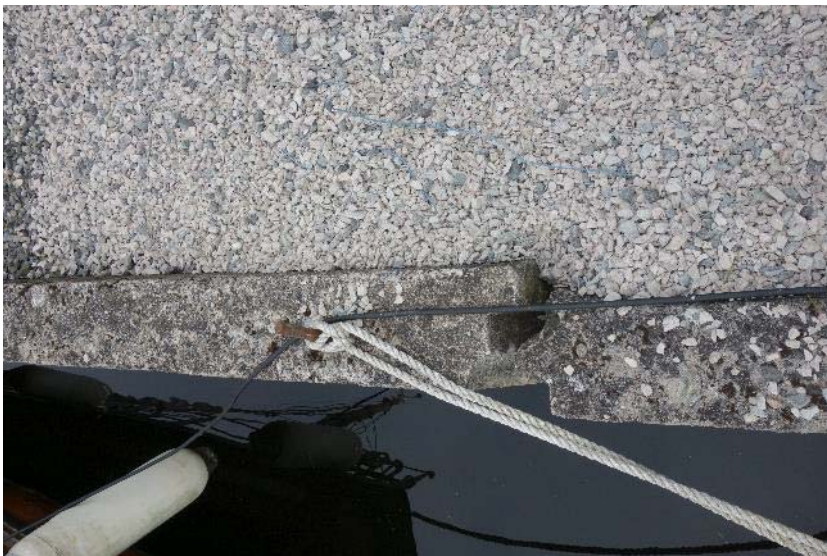
I betongelementen längs kaj återfinns sprickor samt att vissa element är förskjutna i förhållande till varandra, se *Figur 44*. Det finns inget i sprickmönstren som tyder på att betongelementen är utsatta för en konstant överbelastning. Men sprickorna kan ge upphov till en ökad armeringskorrosion, även läckage av vatten genom elementen kan orsaka frostsprängning samt urlakning.

Figur 44: Förskjutning av främre kajelement.

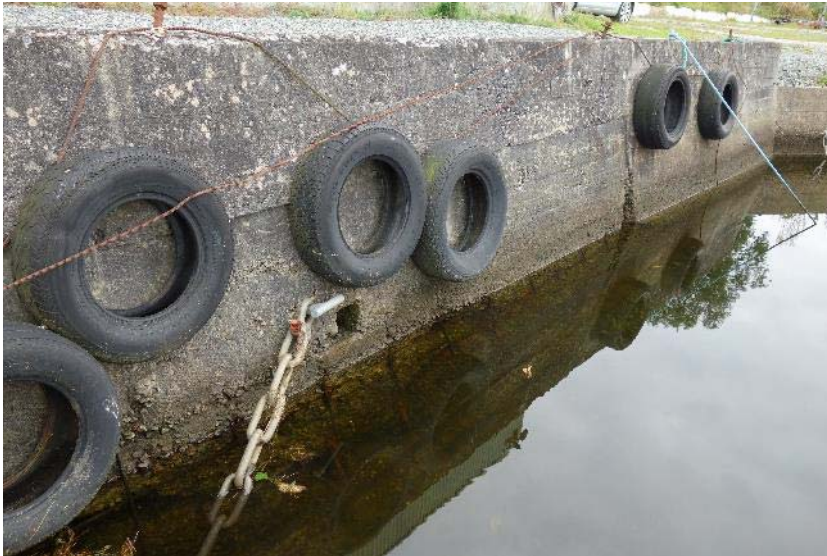
Frontmuren har sprickbildningar vilket tyder på viss degradering av betongen. Det finns även tecken på sättningar av betongmuren vilka har orsakat större sprickor i konstruktionen, se Figur 47.

Stålbultar, som bland annat används för att hänga upp fenderdäck och som förtöjningspunkter, är förankrade i betongmuren (Figur 47). Anvisningar, som bland annat dessa bultar orsakar vid infästning och korrosion, skapar utrymme för frostsprängningar samt spjälkning av betongen.

Figur 47: Betongsskador i frontmur.

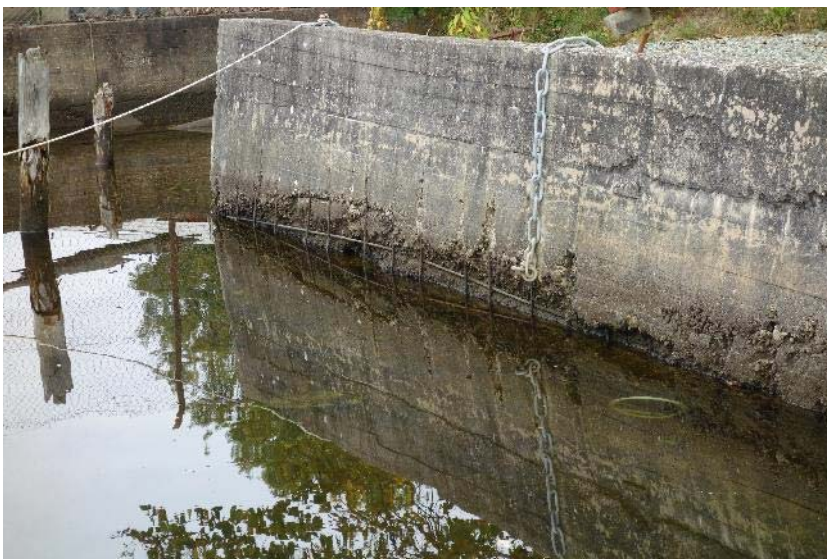
Figur 48:

Betongmuren har omfattande betongskador i form av gjutsår och separation av betong och ballast. Dessa skador härrör sig från produktion, se *Figur 48*. Även armering har varit felplacerad i form vid produktion, vilket medfört att den är frilagd och/eller har för litet täcksskikt för att vara kraftupptagande och förhindra korrosion.

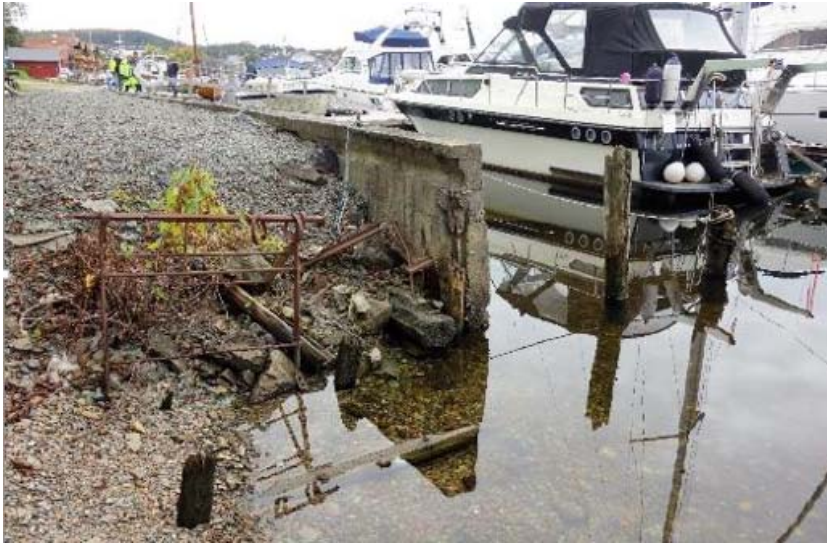
Vid kajdelens norra ände finns ingen sidomur (*Figur 49*), detta medför att det finns inget stöd för bakomliggande massor och således begräsningar i bärförmåga i den yttersta norra delen av kajen.

Figur 49: Avslut av Kajdel 2-3 Norra.

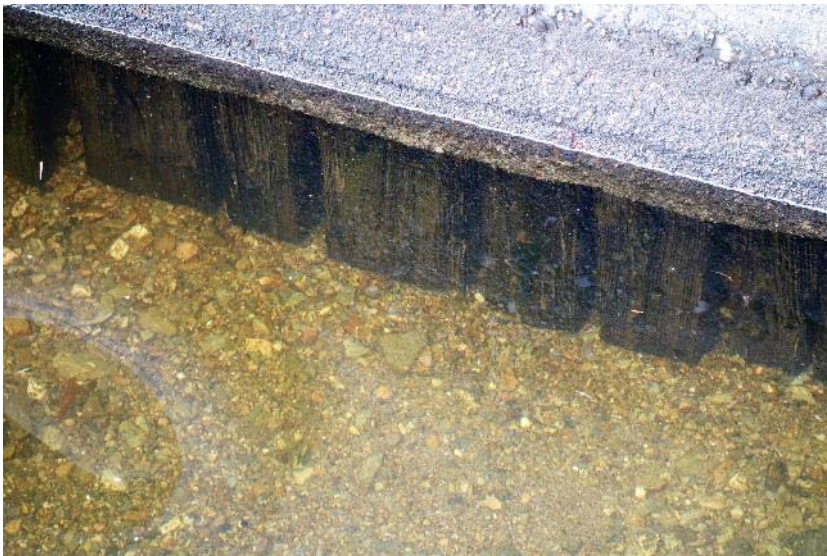
Den underliggande träsponten (Figur 53) har utsatts för viss nedbrytning av träet. Detta har i sin tur orsakat att springor mellan träplank har uppkommit, där bakomliggande stenmassor faller ut. Dock syns inga direkta skador på bakomliggande yta, men det kan finnas partier där det är underminerat och vid höga punktbelastningar kan det skapas det slukhål.

Figur 53: Träspont under kajmur.

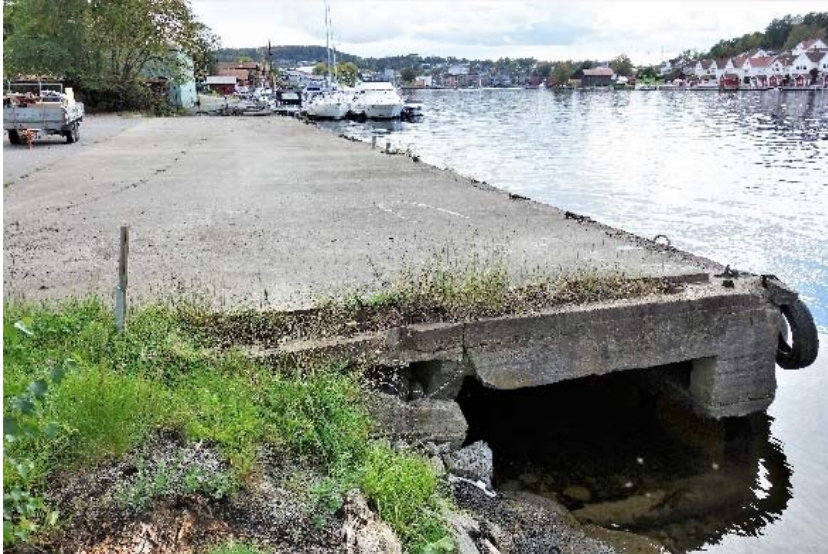
Figur 56 visar bild på kaj tagen mot söder. Vid yttre kajens inre del förekommer omfattande spjälkning och ras av bakomliggande stenmaterial. I läge bakom främre kajdel löper en spricka i kajdäcket längs hela kajdäckets längd, vilket tyder på att den främre kajdelen har satt sig.

*Figur 56:* Norra änden av Kajdel 2-4 Norra.

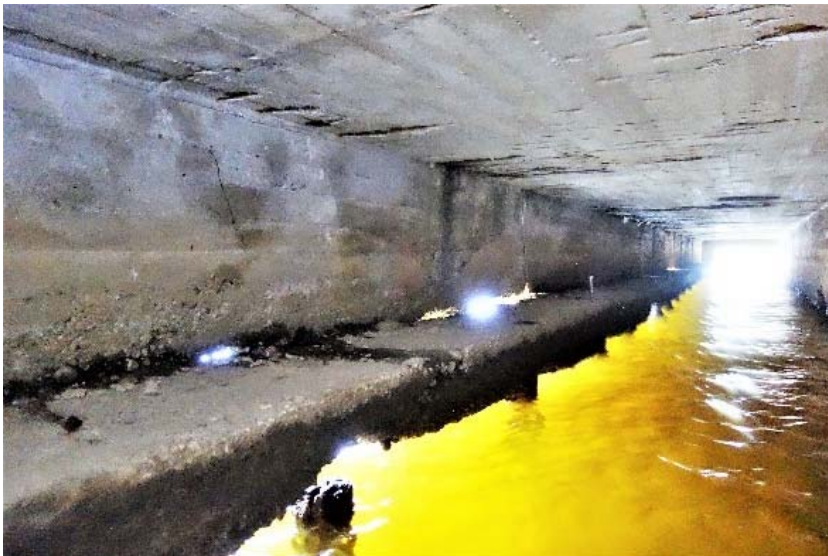
Den främre kajbalken har mycket omfattande spjälkningsskador med frilagd armering som följd. Även den undre förstärkningsbalken har separerat från den vertikala frontbalken, se *Figur 57*. I figuren går även att se att träpålarna är så skadade i påltopp att de inte längre ansluter mot balk, detta förekommer frekvent längs hela kajendelen.

*Figur 57:* Spjälkningsskador yttre balk.

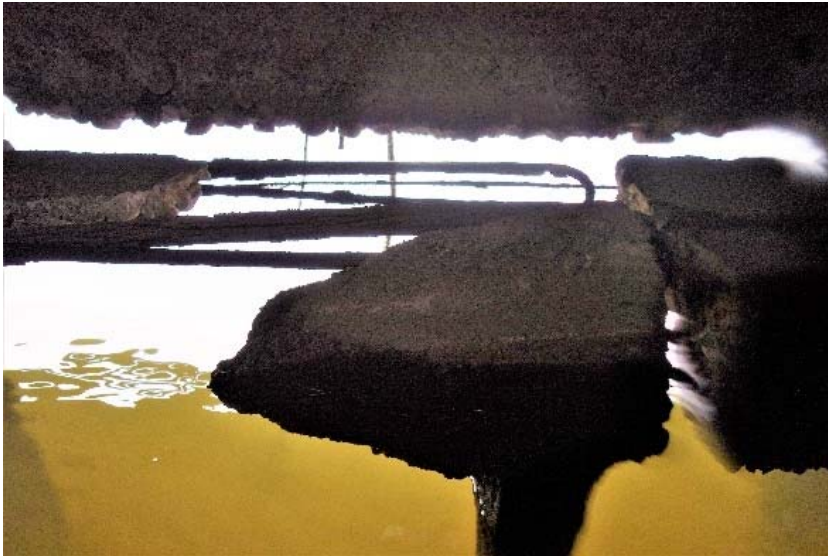
Även *Figur 58* visar på en kraftigt skadad betongkonstruktion med omfattande degradering av betong och armering.

*Figur 58: Spjälkningsskador med frilagd armering i yttre balk.*

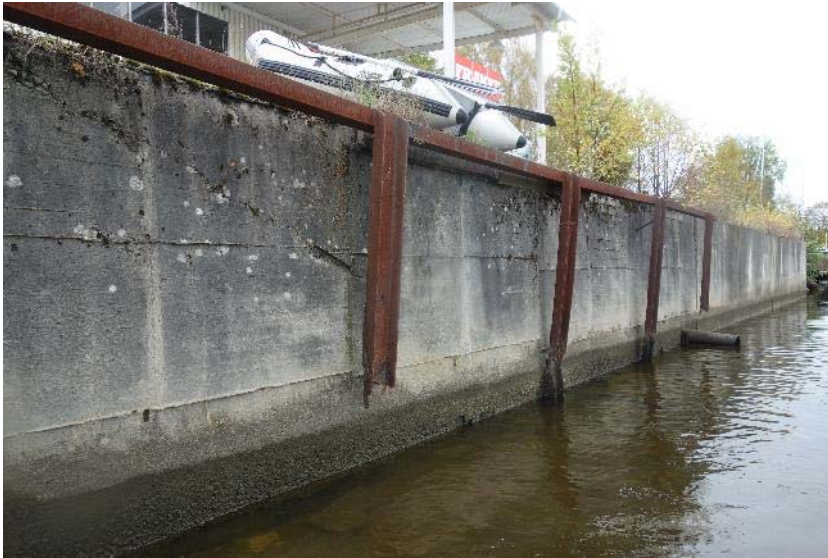
Kajdel 2-5 Södra är av acceptabelt skick utifrån ålder. Det förekommer dock en del sprickor i elementen som kan påverka elementens beständighet (Figur 61).

*Figur 61:* Frontmur.

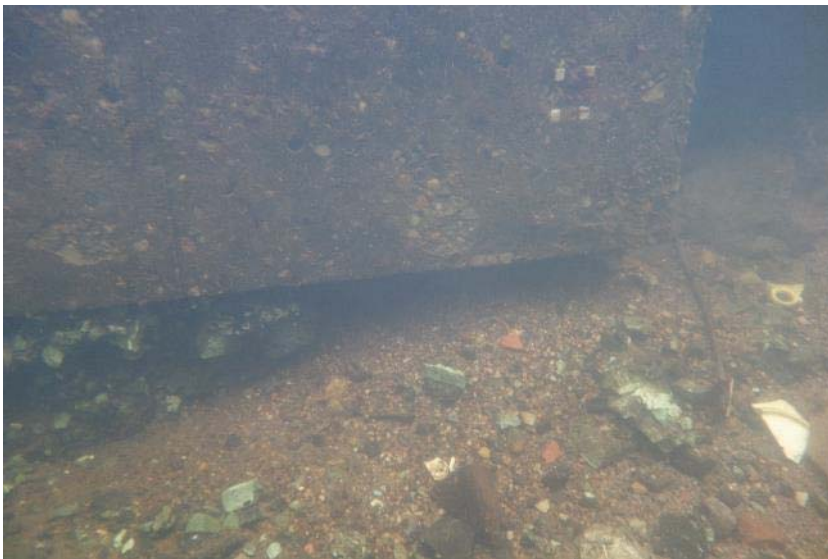
Dock förekommer en viss urspolning under L-stöden i den södra delen av kajen, se *Figur 62*. Detta kan medföra framtida sättningar.

*Figur 62:* Urspolning under L-stöd.

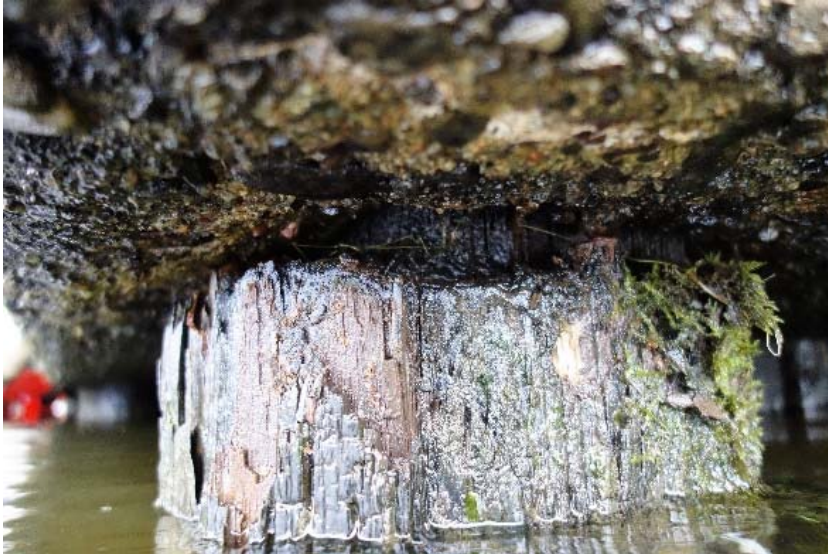
*Figur 65:* Påltopp med viss nedbrytning av träet vid infästning i balk.

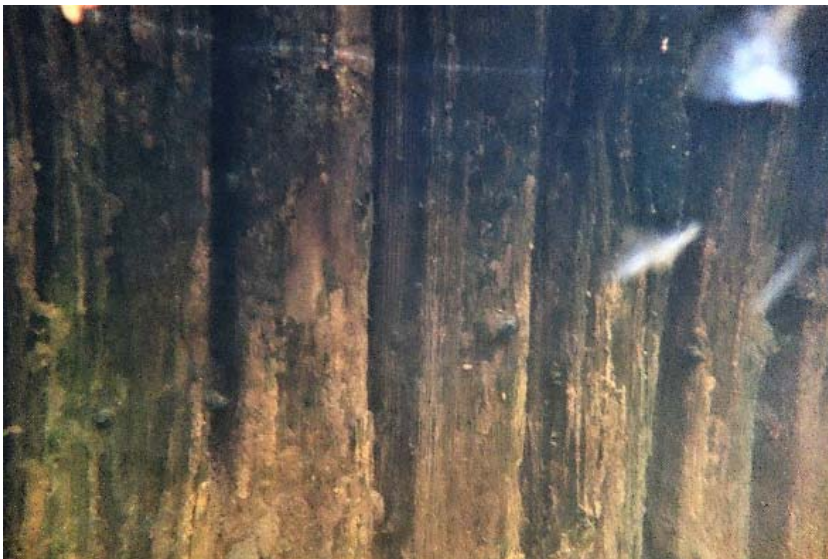
Dock är träsponten av något sämre skick (*Figur 66*) och kan medföra framtida underminering av kajyta.

*Figur 66:* Nedbruten träspont under vattenytan.

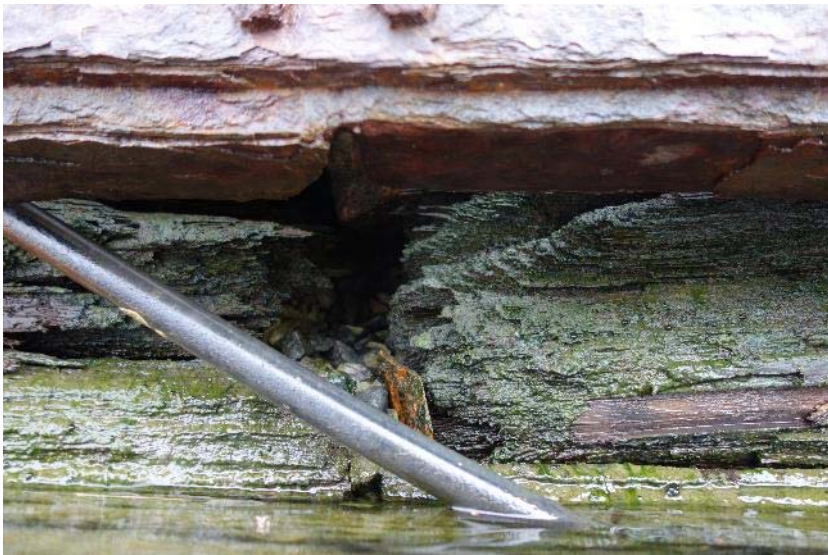
*Figur 70:* Nedbrutet erosionsskydd under frontmur av betong.

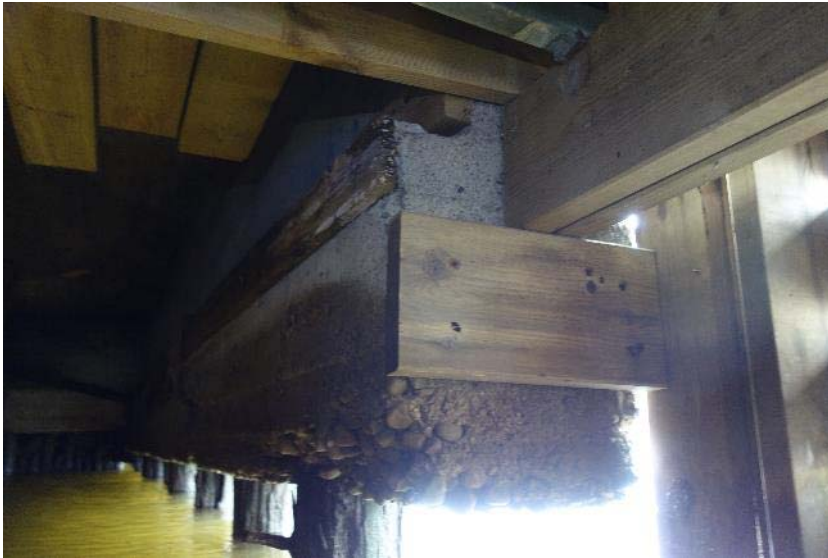
*Figur 71: Gjutskadorna i frontbalk.*

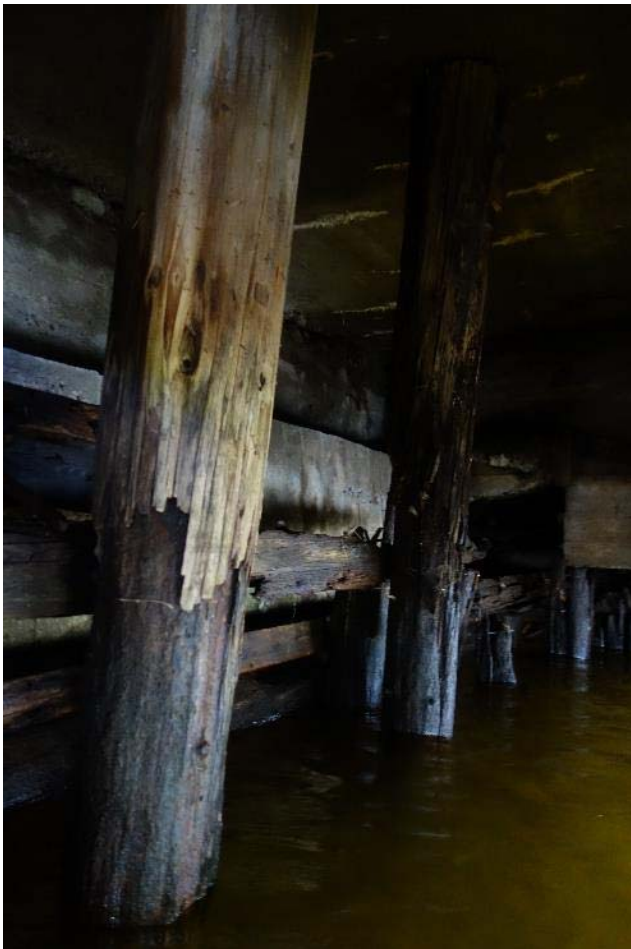
Även pålar och bakomliggande träspont är på väg att brytas ned, vilket kommer medföra lägre bärförmåga och sättningar av bakomliggande ytor (*Figur 72* och *Figur 73*).

*Figur 72: Nedbrutna pålar under kajdäck.*

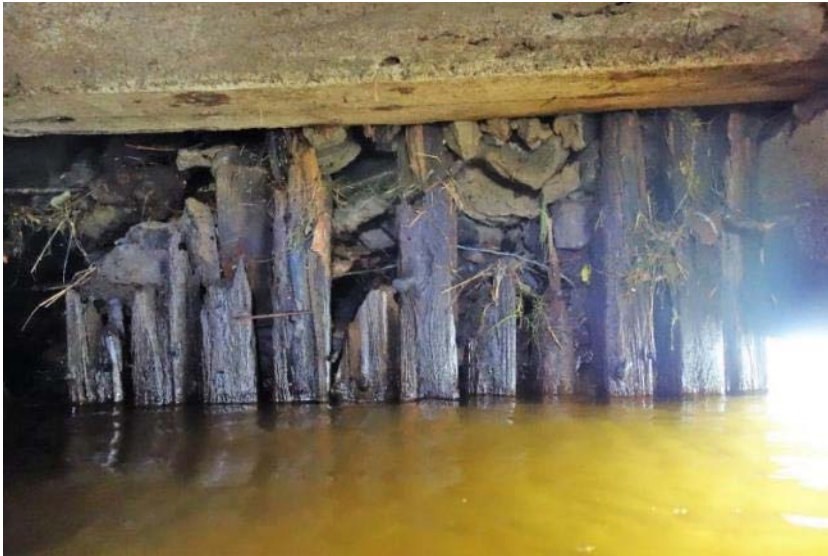
*Figur 73:* Nedbruten träspont i södra änden av kajdelen.

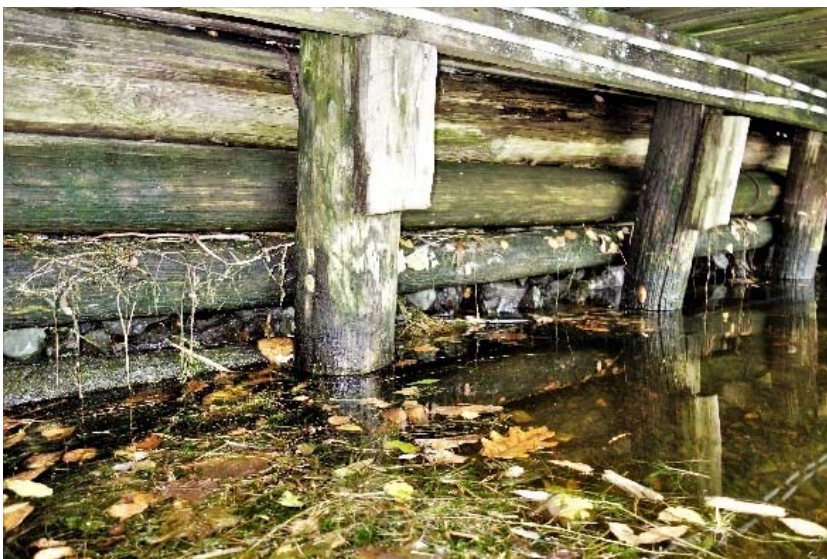
Det finns tecken på att träsponten har förskjutits utåt i riktning mot vattnet inom vissa partier längs kajen. Detta har medfört att primärbalk i bakkant har dålig anliggning mot pålar, vilket har lösts med att sadla på pålar med träplank för att föra över krafter mellan primärbalk och påle, se *Figur 82*. En sådan lösning medför normalt en reducering av kajdäckets bärförmåga.

Figur 82: Trädäck och frontbalk Kajdel 3-2 Södra.

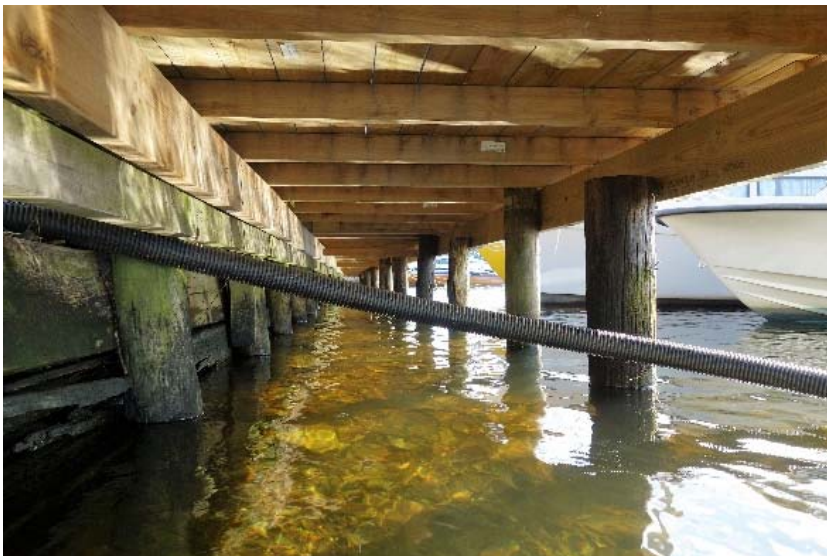
Trädäck och primärbalkar är i bra skick (Figur 88). Det som begränsar kajdelens bärförmåga är främst infästning av främre primärbalk i träpålarna. Infästning har genomförts som spik- och/eller skruvförband. Även träspont är degraderad i kapacitet på grund av nedbrytning av träet. Liksom för tidigare beskrivna kajdelar med liknande skador faller bakomliggande material ut i vattnet.

Figur 88: Nytt trädäck på befintliga pålar och träspont.
