Porsgrunn mekaniske verksted

Vestre Brygge Eiendom AS

Fagrapport Grunnforurensning Regulering

DOKUMENTKODE: 10202261-03-RIGm-RAP-001

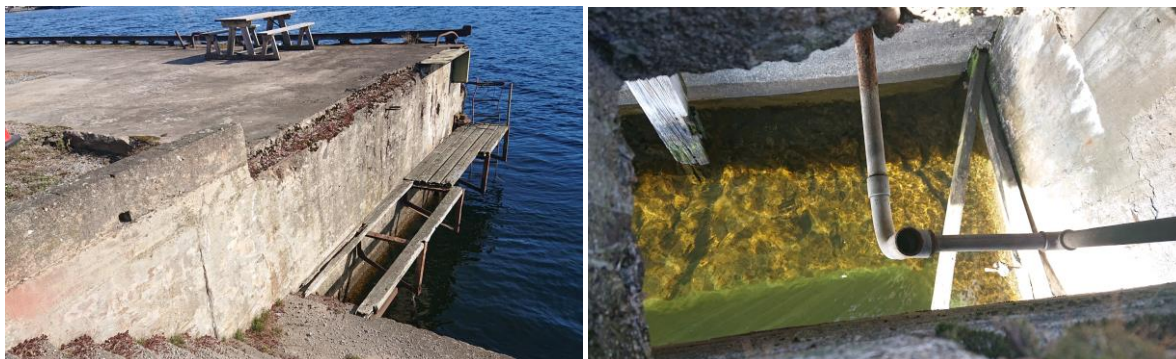
Det er ikke kjent hvordan kaifronten ble utvidet/rettet ut gjennom tiden, men basert på observasjoner under befaring er dagens kaifront påstøpt på tidligere front (tilsynelatende også i betong), og består av en armert betongkonstruksjon med foranliggende grov steinfylling, se figur 8.

Figur 8: Påstøpt kaifront av armert betong. Høyre foto tatt gjennom hull i betongdekke og viser støpt kaifront med foranliggende steinfylling.

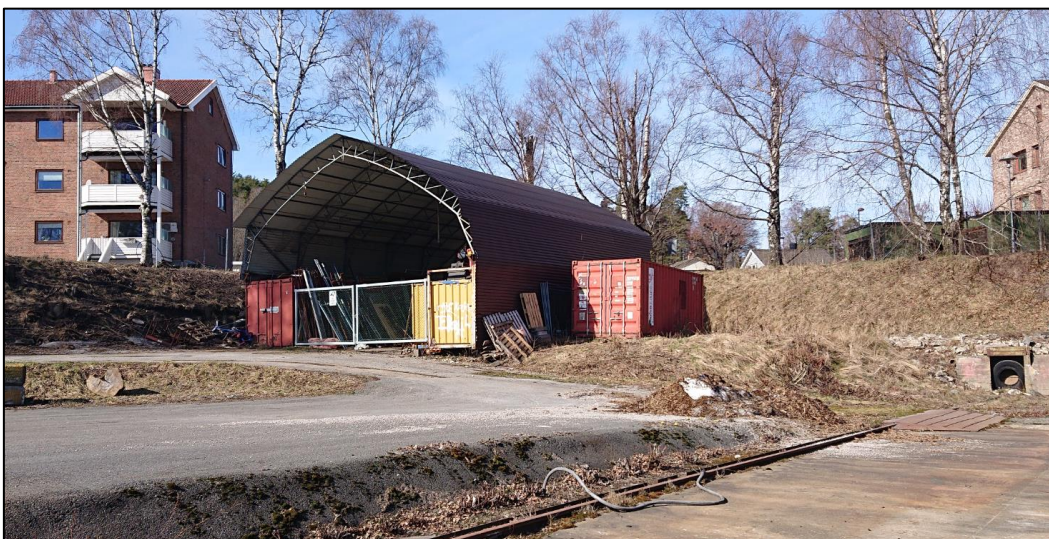
Det ble ikke registrert noen nedgravde oljetanker i området. Under befaring ble det observert et materiallager fra en næringsdrivende på delområde, men det ble ikke observert farlig avfall, se figur 9.

Figur 9: Materiallager nordvest for dokka. Ingen synlig forurensningstegn er blitt observert rundt lageret.

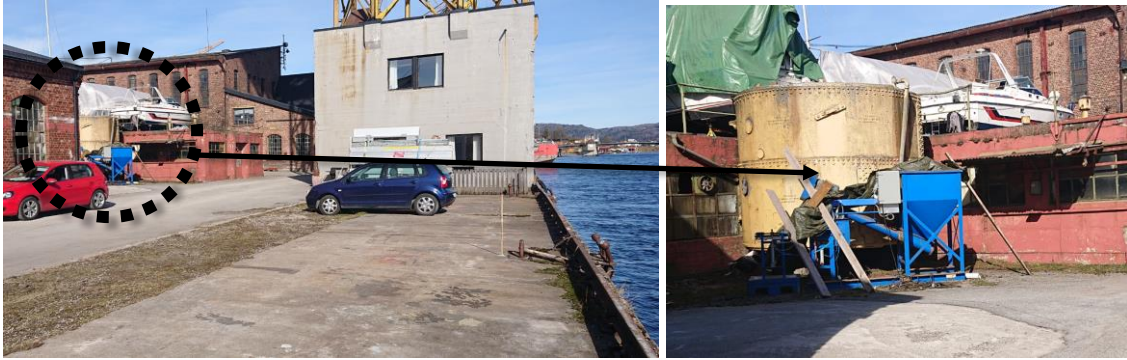
Det er en overgrunns fyringsoljetank i tilknyttet Porsgrunns mekaniske verksted i delområde 1C (jf. Figur 10). Tanken står på betongblokker over grusdekke. Det ble ved befaring registrert oljeflekker under tanken. Tanken er ifølge kjentmann tømt. I AF rapport 167855-126-2 blir oljetank på grus påpekt som potensiell forurensningskilde og en av prøvepunktene ble plassert mellom tank og kaifront (prøve STX 2), hvor det ikke er funnet oljeforurensning i løsmassene. Det foreligger ingen dokumentasjon på tankens størrelse eller tilstand.

Figur 10: Tankplassering i forhold til kaifront.

Det er en overgrunns fyringsoljetank på området som potensielt kan ha lekket olje til grunn enda det ikke er tette dekker. Analyseresultatene i STX2 viser i midlertidig at det ikke er funnet spor av olje i løsmassene mellom tanken og kaifronten, noe som indikerer at det ikke har forekommet målbart avrenning av olje mot elva gjennom løsmassene. Eventuelle oljeforurensning kan dermed være svært begrenset til arealet under tanken og eventuelt innunder eksisterende bygg rett nord for tanken. Når bygningen rives vil man kunne verifisere denne mistanken.

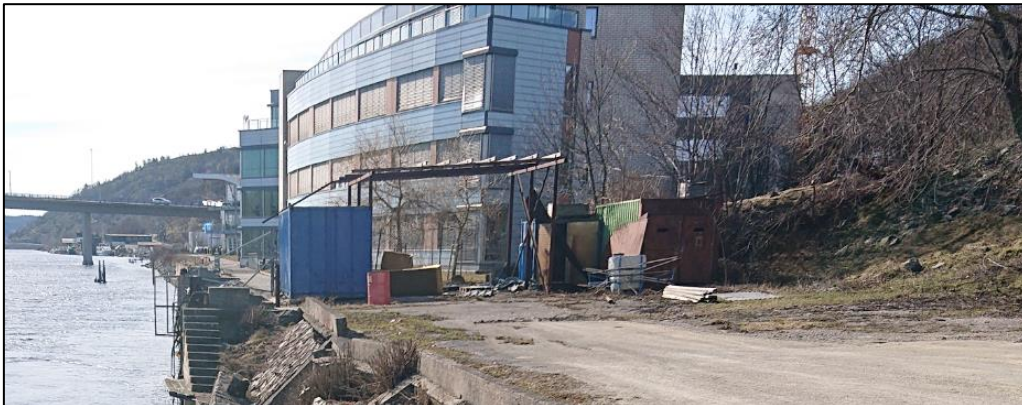
Under befaring ble det observert et materiallager med noe løst skrot helt sør på delområde, men det ble ikke observert farlig avfall (jf. figur 11).

Figur 11: Materiallager sør på delområde.

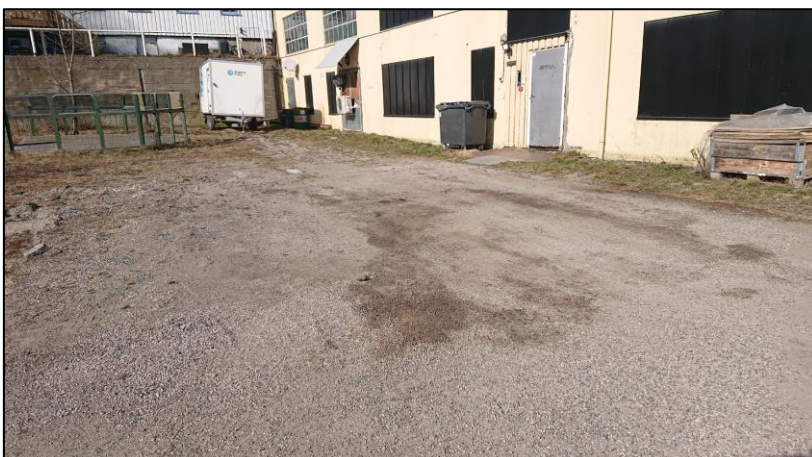
I samme sørdlige enden av delområde er det også observert oljelukt under befaring og synlige, mindre oljeflekker på utearealer (jf. figur 12 samt vedlagt tegning 01). Denne delen av område er tidligere undersøkt gjennom prøvepunkt STX1, som beskrives nærmere i neste delkapittel.

Figur 12: Noe synlig mindre oljesøk ved utearealer sør på delområde.

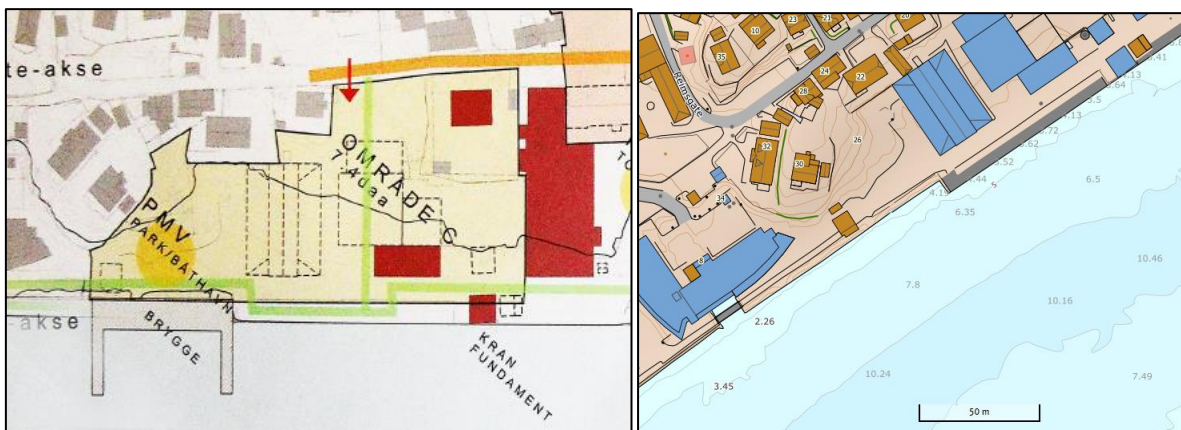
Aktuell reguleringsplan legger ikke opp til inngrep i elva utenfor kaifronten, med unntak av planlagt anleggsplass for småbåter ved vestlige enden av reguleringsområdet (jf. figur 14). Ved vanndybder mindre enn 5 m kan det ikke utelukkes av aktiviteter rundt småbåtanlegg og båttrafikk kan medføre oppvirvling av forurensede elvesedimenter (jf. kap.8).

Figur 14: Figur til venstre viser skissert plassering av planlagt nytt småbåtanlegg, mens det vises vanndybder i samme delområde til høyre (kartgrunnlag: www.norgeskart.no)

I dette delområdet må det påregnes tiltaksbehov mot oppvirvling og spredning av forurensede sedimenter. Tiltak som medfører inngrep i elvesedimenter vil være søknadspliktig iht. Forurensningsloven med Fylkesmannen som forurensningsmyndighet. Tillatelse etter Forurensningsloven må foreligge senest ved igangsetting av utbygging småbåtanlegg.
