# Porsgrunn mekaniske verksted PMV

Teknisk vurdering av:  
Kontorbygg og mekanisk verksted

DATO / REVISJON: 31. oktober 2014 / 0

DOKUMENTKODE: 814193-RIB-RAP-001

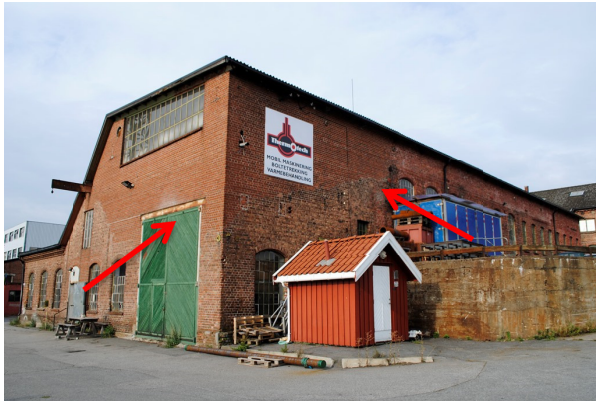
Foto nr. 1 Påbygg

Verkstedet er bygget om på den nedre delen mot elven (sør). Dette kan man tydelig se på teglfasaden, se foto nr. 1. Yttertaket på verkstedet mot øst er tekket om med stålplatetak og tekking for ca. 20 år siden. Verkstedet er delvis i bruk enda.

Nedre del av bygningen mot elven er bygget om med en del nye teglstein, se foto nr. 1.

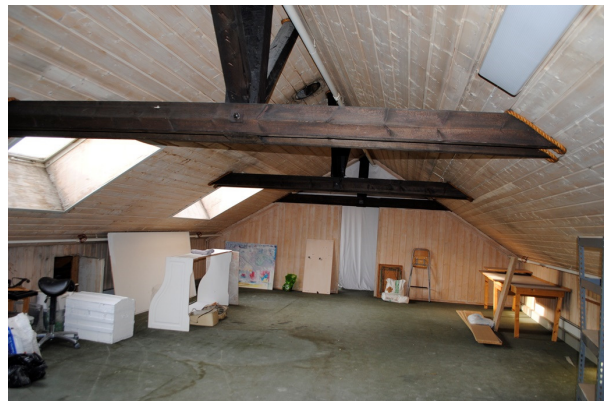
Foto nr. 4

Loftet har skråtak som er påført panel, se foto nr. 4. Det har vært flere lekkasjer ved overlysvinduer, se foto nr. 5.

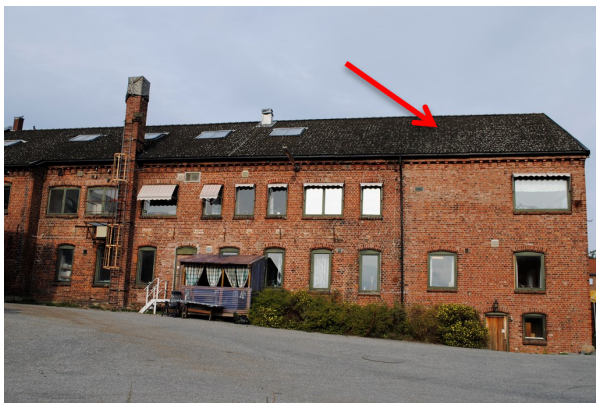
Foto nr. 2

Yttertaket på kontorbygg er tekket om med takstein for ca. 20 år siden, se foto nr. 2

Yttertaket kan man regne med har enda 10-15 år igjen før det bør skiftes ut. Det er sannsynligvis ikke original takstein som er på taket nå. Ved en eventuell omteking bør det vurderes å legge nytt tak med tilnærmet lik originalstein (mulig skifer). Taket må også isoleres i henhold til TEK10.

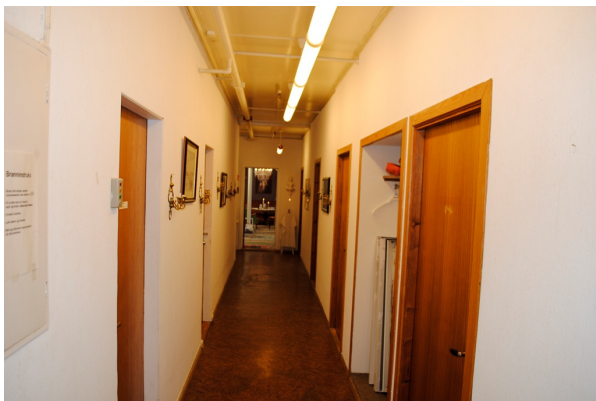
Foto nr. 3

Innvendig konstruksjoner er innredet i gammel stil i de fleste rom, med Atelier og diverse utstillingsrom. Se foto nr. 3.

Golv har trebjelkelag i alle etasjer. Bjelker er opplagt på yttervegger av tegl. Golvet er påført plater og teppe, belegg osv. I midtgangen er golvene skjeve, se foto nr. 3.

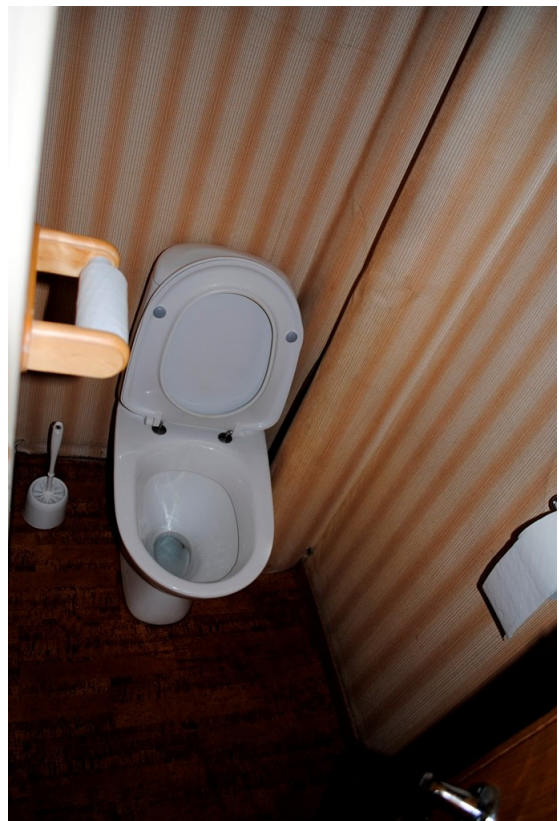
Foto nr. 6

Toalett kjerner i gammel stil med plater, tapet og maling, se foto nr. 6. Toalett kjerner i kjeller har samme oppbygning og stil som foto nr. 6.

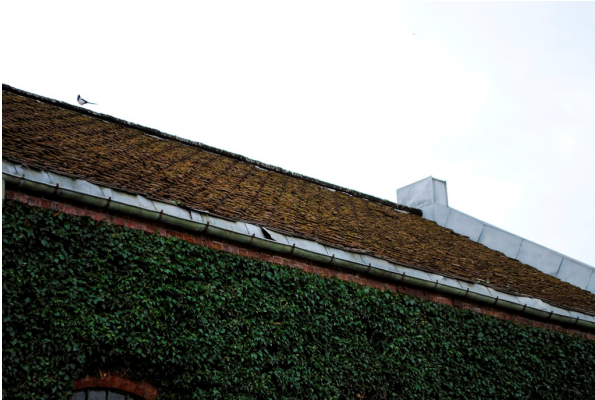
Foto nr. 7

Utvendige yttervegger har noe forskjellig kvalitet. Mot nord er det eføy langs store deler av fasaden som vokser inn imellom overalt. Dette er uheldig for teglkonstruksjonen som ikke får tørke ut skikkelig. Det er derfor vanskelig å si noe om skadebilde på denne fasaden, men mørtelfugene ser rimelig bra ut på de deler av veggen som er eksponert, se foto nr. 7 og 8.

Yttertak er belagt med takstein for ca. 20 år siden. Det er registrert mye mosebegroing, spesielt på nordsiden, se foto nr. 7.

Beplantning inntil yttervegg (eføy) fjernes i sin helhet, se foto nr. 7 og 8.

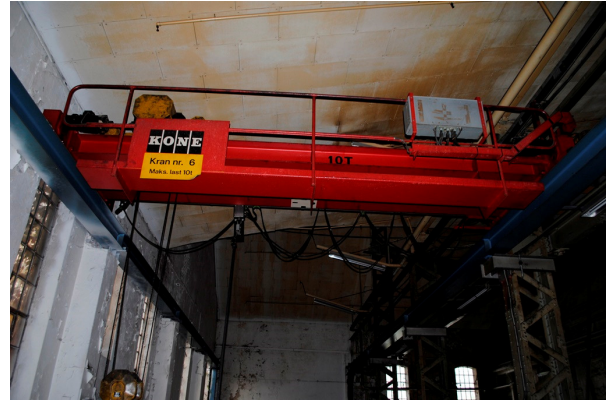
Foto nr. 11

Det er kun én av 5 kraner som er sertifisert og som er i bruk. Det er en relativt ny traverskraner i den store hallen, se foto nr. 11.

Innvendig yttertak på lang fløy har eternittplater (asbest) i taket. Den andre delen av verkstedet som delvis er i bruk har skiftet disse ut for ca. 20 år siden med stålplatetak, se foto nr. 11 og 12.

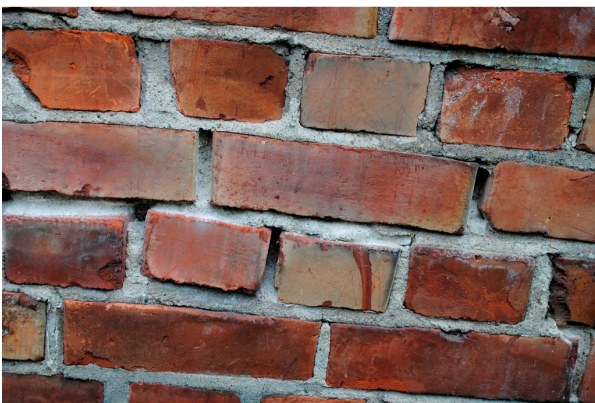
Mot sør er det en hel del frostsprengninger, dårlige/åpne mørtelfuger, det samme gjelder gavlvegger mot øst og vest, se foto nr. 9 og 10. Det er også gjennomført en del reparasjoner med nye teglstein og mørtelfuger.

Foto nr. 9 Gavlvegg mot vest.

Teglvegger utvendig repareres. Løse og manglende mørtelfuger utbedres med en tilnærmet lik mørtel som på originalbygg (laboratorieprøve er nødvendig). Frostsprengt teglstein skiftes ut i sin

helhet og erstattes av originalstein. Hvis bygg i området blir valgt revet benyttes den gamle teglsteinen til reparasjonsarbeider.

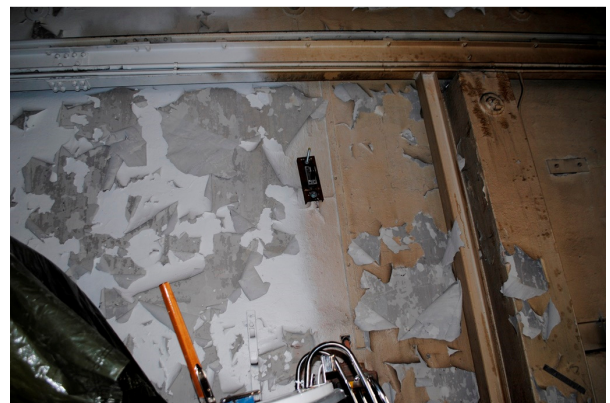
Foto nr. 13

Innvendige vegger har stor malingsavskalling, det er brukt organisk maling på pussede vegger som resulterer i malingsavskallingen, se foto nr. 13.

All maling på innvendig yttervegger som er pusset tegl fjernes i sin helhet. Ny mineralsk maling påføres veggene. Hvis det skal skiftes yttertak må alle eternittplater asbest saneres. For øvrig er dette en stor hall med mye maskiner og utstyr som krever en del arbeid med å fjerne i forbindelse med en større ombygging.

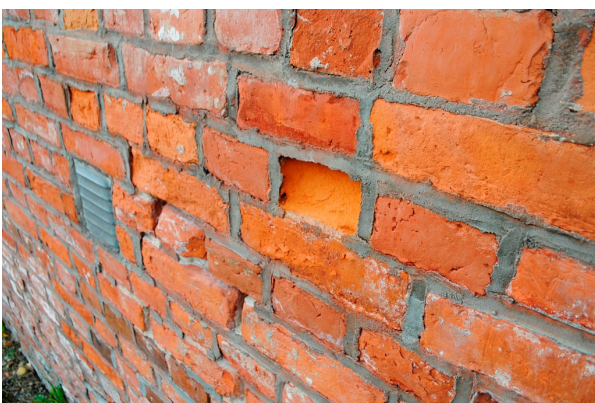
Foto nr. 10 Gavlvegg mot øst

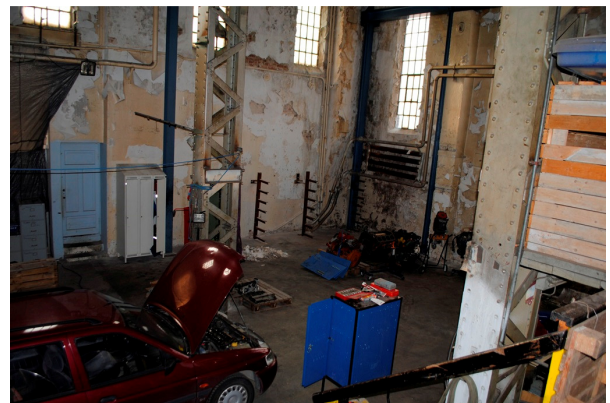
Foto nr. 14

For øvrig er det mange maskiner og utstyr i lokalene, se foto nr. 14

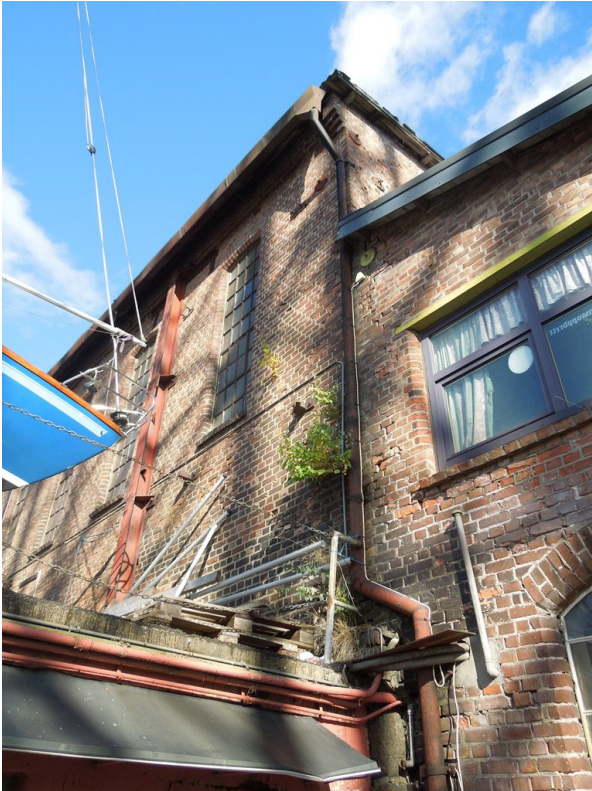
Foto nr. 15

Yttertaket er skiftet ut med stålplatetak i den korte hallen mot øst for ca. 20 år siden. Nye nedløp og renner er montert. Tak over stor hall mot vest er ikke skiftet, det har eternittplater på innvendig tak. Takrenner og nedløp av stål er ikke skiftet, se foto nr. 15.

En ombygging til annet formål vil resultere i at taket må skiftes komplett med ny oppbygning og isolasjon i henhold til Tek10 samt nye nedløp og takrenner.

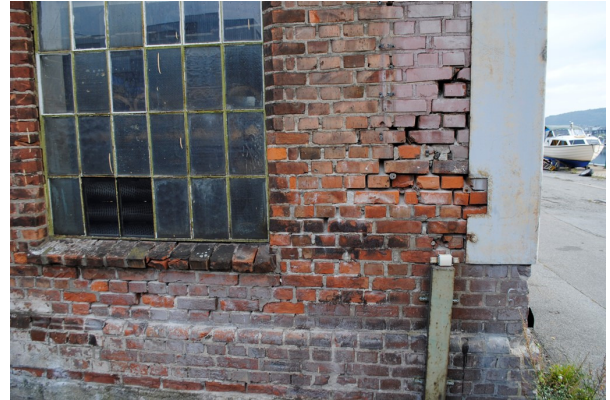
Foto nr. 18

Mye skader i mørtelfuger og teglstein som er frostsprengt på utbygget ned mot elven, spesielt på vestfasaden, se foto nr. 18. Det er også registrert setningsskader i hjørne på vestfasaden. Skråsprekker i teglveggen med råte i trekonstruksjoner innvendig, se foto nr. 19 og 20.

Teglvegger utvendig repareres. Løse og manglende mørtelfuger utbedres med en tilnærmet lik mørtel som på originalbygg (laboratorieprøve er nødvendig). Frostsprengt stein skiftes ut i sin helhet og erstattes av originalstein. Hvis bygg i området blir valgt revet benyttes den gamle teglsteinen til reparasjonsarbeider.

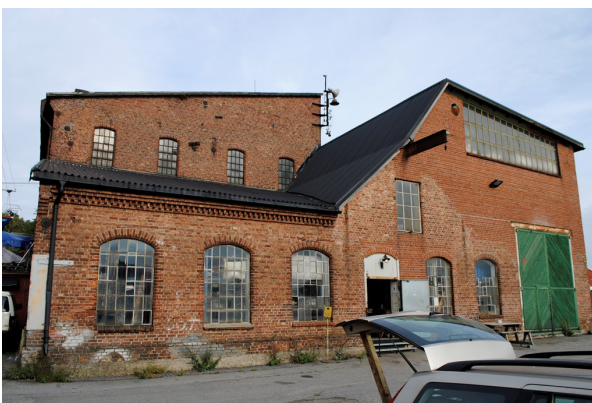
Foto nr. 16

Yttertaket lengst ned mot elven er skiftet til stålplatetak, se foto nr. 16. Innvendig er det tretak med registrert råte og malingsavskalling, se foto nr. 17.

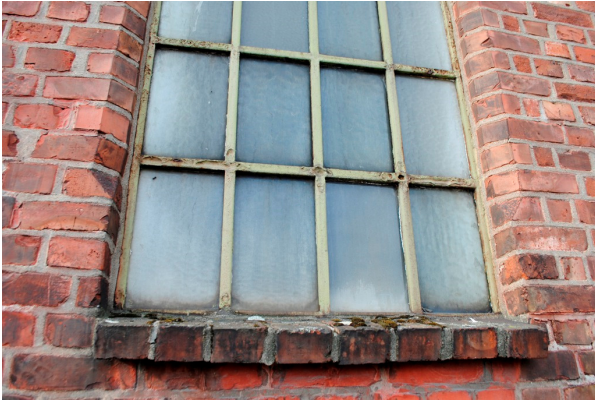
Foto nr. 21

Vinduer består for det meste av stålrammer med enkeltglass, se foto nr. 21. Det er registrert mye rust og mange glass er skiftet ut. Vindusfeltene varierer noe i kvalitet og utseende.

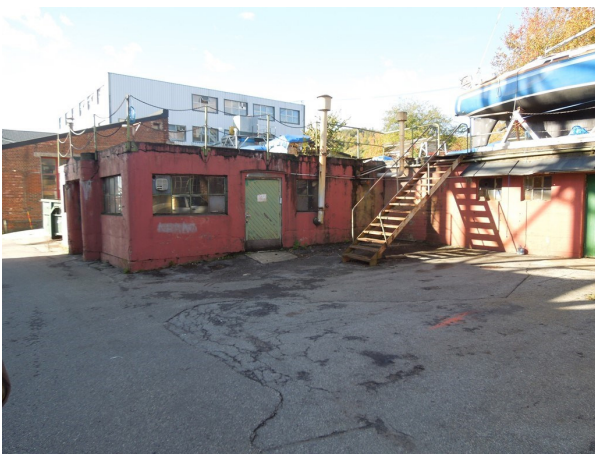
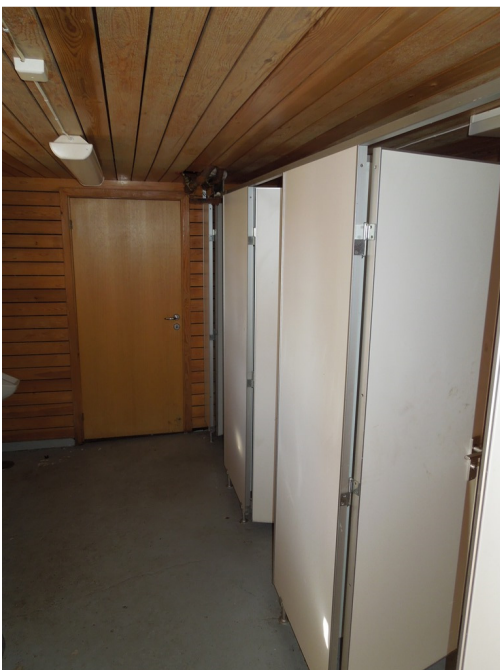
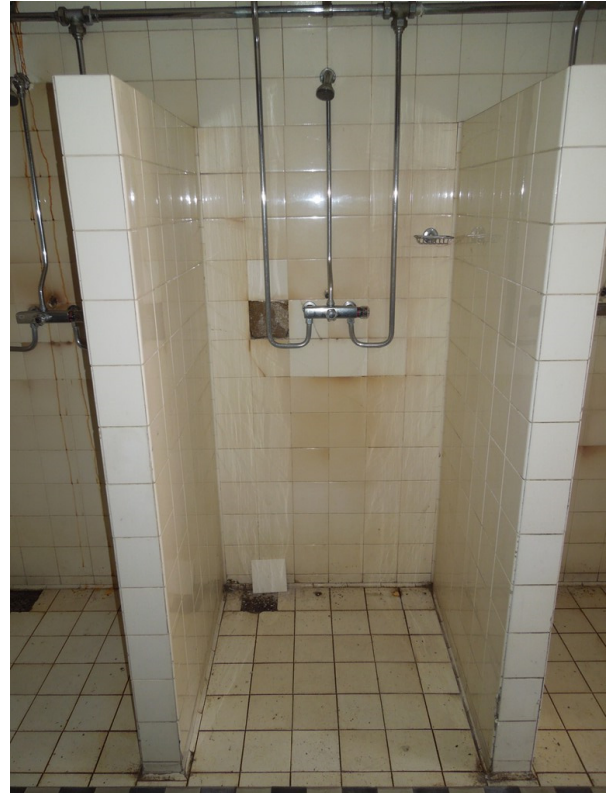
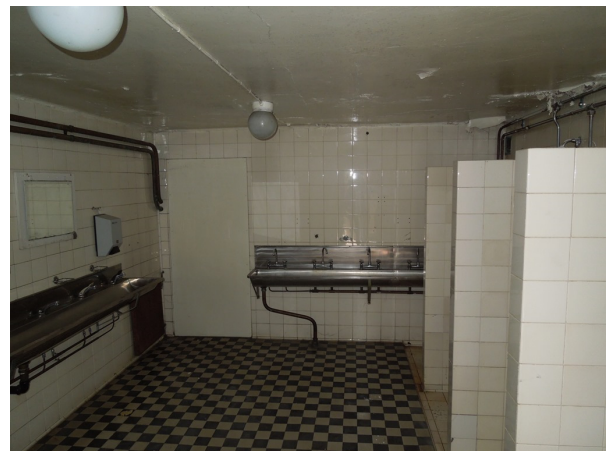
Rommene/bygningene har ikke vært i bruk på flere år. Dette bærer konstruksjonene preg av, se foto nr. 22,23,24, 25. Nedgang til garderober fra industrihallen er sterkt tilsmusset, mye malingsavskalling som følge av fukt, se foto nr. 26.

Tilstanden er generelt så dårlig i alle rom at det anbefales en total sanering av hele bygningsmassen mellom mekanisk verksted og murbygning foran skolehus.

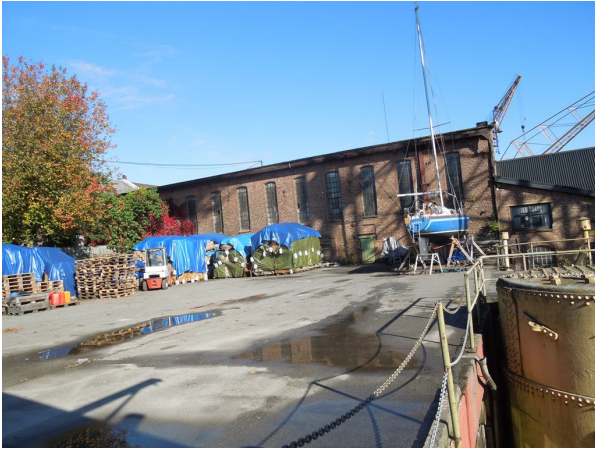
Foto nr. 27

Yttertak over garderober og wc har lagerplass for diverse utstyr og båter etc. Overflaten er eksponert betong med noe sprekker. Sannsynlighet for lekkasjer er stor på en slik konstruksjon, se foto nr. 27.

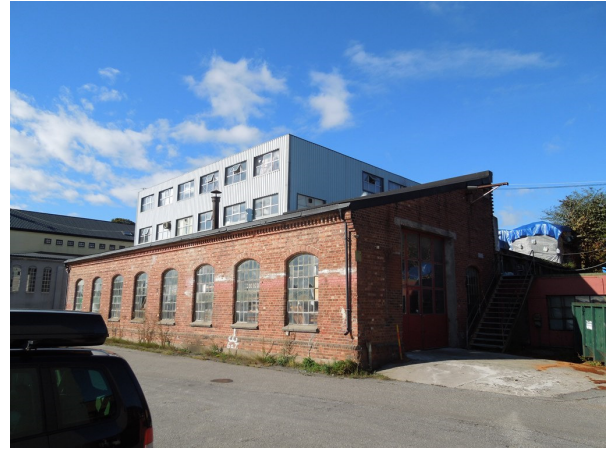
Foto nr. 30

I underetasjen til skolebygget er det en lagerhall for snekkerverksted, se foto nr. 30.

Innvendige yttervegger har malingsavskalling som følge av fukt og tett maling (organisk), se foto nr. 30 og 33. For øvrig er det helt åpne lokaler og lite innvendige konstruksjoner. Innvendig yttertak (skråtak mot elven) har noen gamle fukt skjolder, se foto nr. 30, 31. Innvendig tak under lagerplass i bakgård har noen lekkasjer som man tydelig kan se med malingsavskalling etc., se foto nr. 32

Vinduer av stålrammer har stor slitasje og har behov for omfattende utbedringer. Dette er blant annet knuste glass, rust, manglende kitting etc., se foto nr. 30 og 35.

Maling på innvendige konstruksjoner fjernes i sin helhet og ny diffusjonsåpen maling påføres.

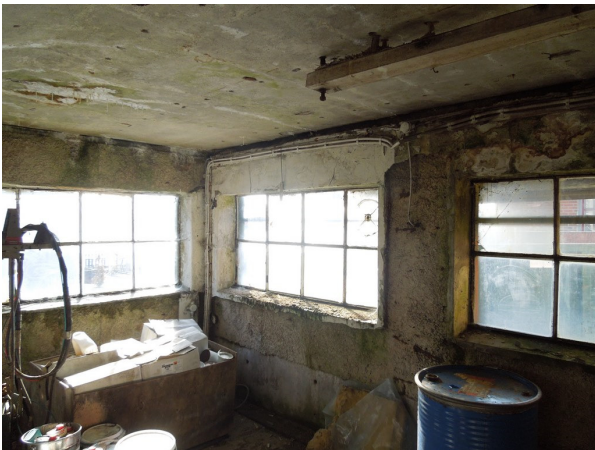
Foto nr. 28

Yttervegger av betong/tegl som er pusset og malt. Mye avskallinger er registrert på eksponert betongen, se foto nr. 28.

Betongkonstruksjoner/betongvegger er kledd med panel/fliser i garderober og wc. Tekniske rom har overflater med eksponert betong med malingsavskalling/saltutslag som følge av fukt/klima i rommet, se foto nr. foto 28 og 29.

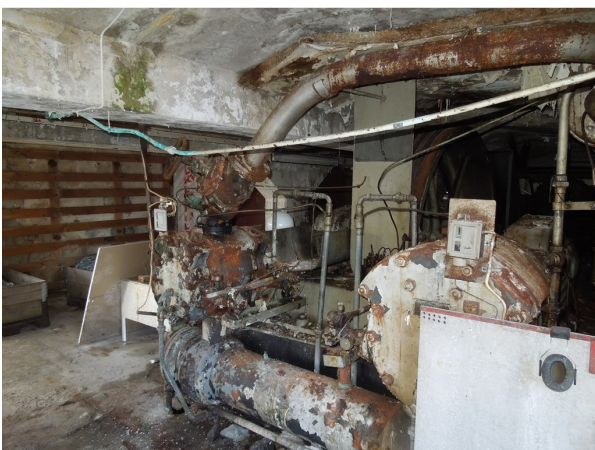
Foto nr. 29

Maskiner og utstyr har ikke vært i drift på flere år, se foto nr. 29. Det tekniske anlegget er så dårlig at det trolig ikke lar seg utbedre på en fornuftig måte.

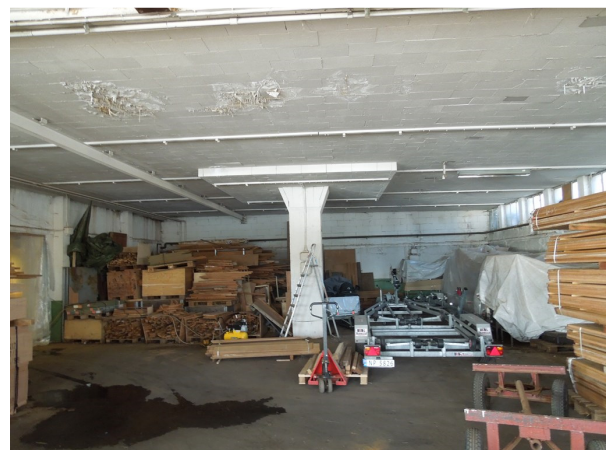
Foto nr. 32

Yttertaket er byttet ut i de senere årene, usikkert når dette er gjort. Gamle lekkasjer er synlige i taket. Taket ser ut for å være tett nå og fungere som det skal. Takrenner og nedløp er også skiftet ut. Taknedløp avsluttes litt oppe på veggen som er uheldig for fukttransport inn i veggen. Flatt yttertak inne i hallen av betong har noen lekkasjer ned i verksted/lager, se foto nr. 32 og 36. Det er også sprekker i overflaten av betongdekket.

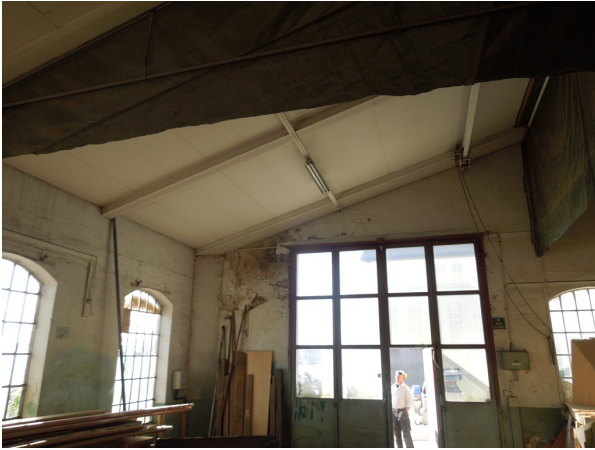
Foto nr. 33

Det er til dels omfattende skader på teglveggen mot vest med lekkasjer inn gjennom vegg, se foto nr. 33 og 34. Det er også en del frostsprengt teglstein og løse fugemasser på de andre fasadene.

Bygningen generelt bærer preg av stor slitasje. Hvis bygningen skal beholdes, vil det kreve til dels omfattende reparasjoner av tegl i yttervegger samt utbedring av lekkasjer i tak. Vinduer med stålrammer vil også kreve mye restaurering for å tilbakeføre originalutgave av vinduene.

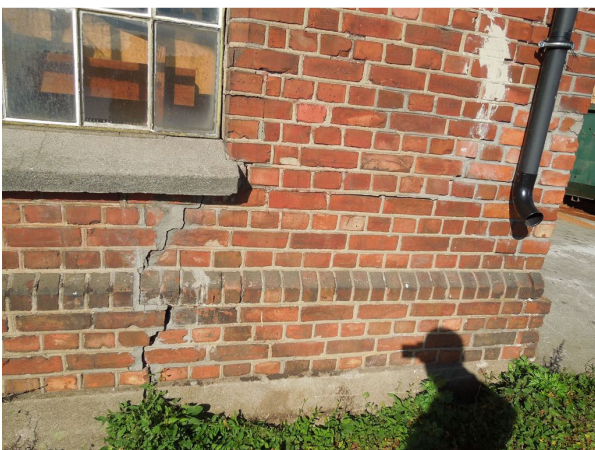
Foto nr. 35

Setningsskader er registrert med store sprekker i begge hjørner mot elven, se foto nr. 35.
