# Porsgrunn mekaniske verksted PMV

Teknisk vurdering av:  
Skolebygg, lagerbygg og utrustningskrane

DATO / REVISJON: 31. oktober 2014 / 0

DOKUMENTKODE: 814193-RIB-RAP-002

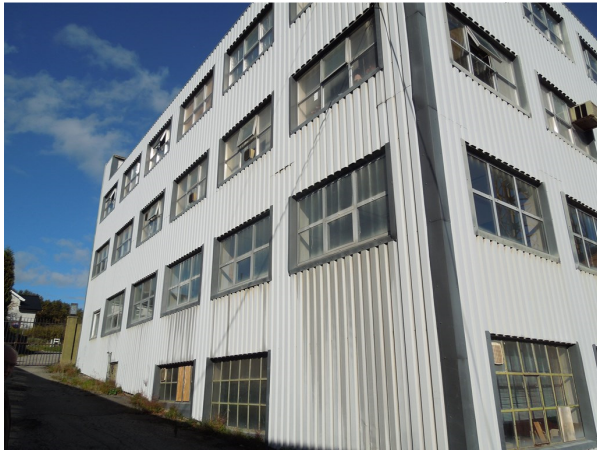
Foto nr. 1

Porsgrunn mekaniske fagskole har vært i denne bygningen gjennom mange år. Skolebygningen står nå for det meste tom. I underetasjen er det snekkerverksted, se foto nr. 1.

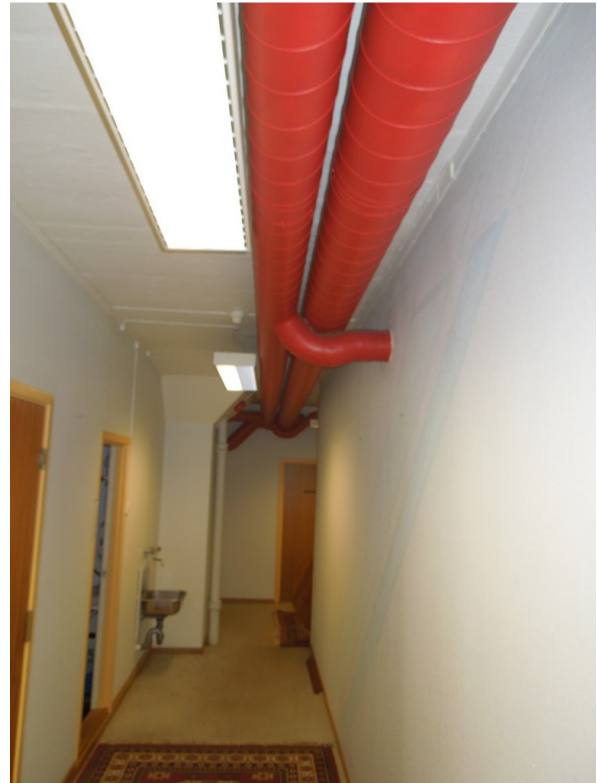
Foto nr. 4

Innvendig konstruksjoner og overflater er i rimelig bra stand men bærer preg av at lokalene har stått tomme de siste årene, se foto nr. 4,5,6,7.

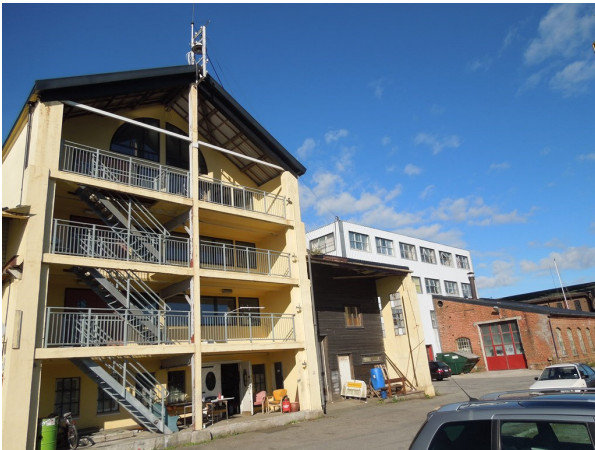
Foto nr. 2

Lengst vest på tomten er det en lagerbygning av betong. Etasjehøyden er i underkant av 2 m. Det er totalt 4 etasjer på bygningen. I kjeller er det sidefløyer på begge sider av bygningen med verksted på øst siden av bygget og utleid til en motorsykelklubb (ikke befart) på vestsiden, se foto nr. 2, 3.

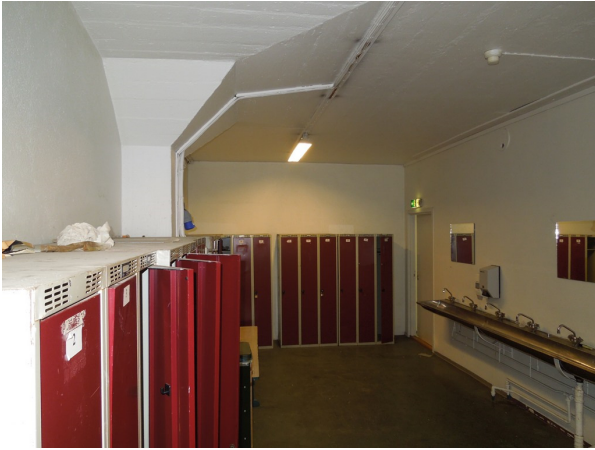
Foto nr. 6

Etasjehøyden er på ca. 3,0 m. Det er betongdekker og kraftige betongsøyler i alle etasjer. Toaletter og garderober bærer også preg av slitasje etter skolebruk, se foto nr. 6. Skillevegger består av malte lettvegger og noen vegger er av mur/puss som er malt.

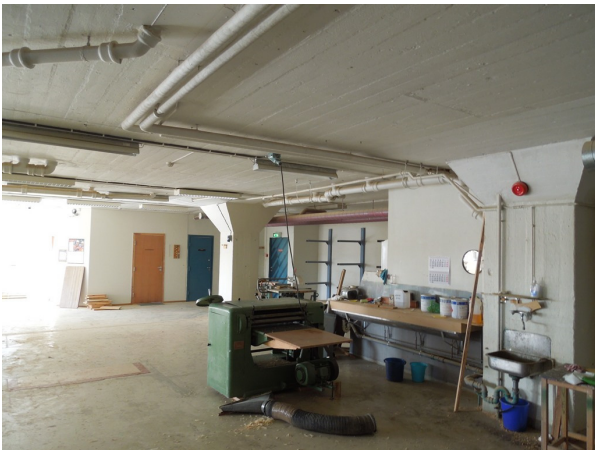
Foto nr. 7

Bærekonstruksjoner er av betongdekker og kraftige store betongsøyler, se foto nr. 7. Dette kan tyde på at bygningen er dimensjonert som et industribygg og har god bærekapasitet, men dette må eventuelt kontrolleres i forbindelse med en ombygging.

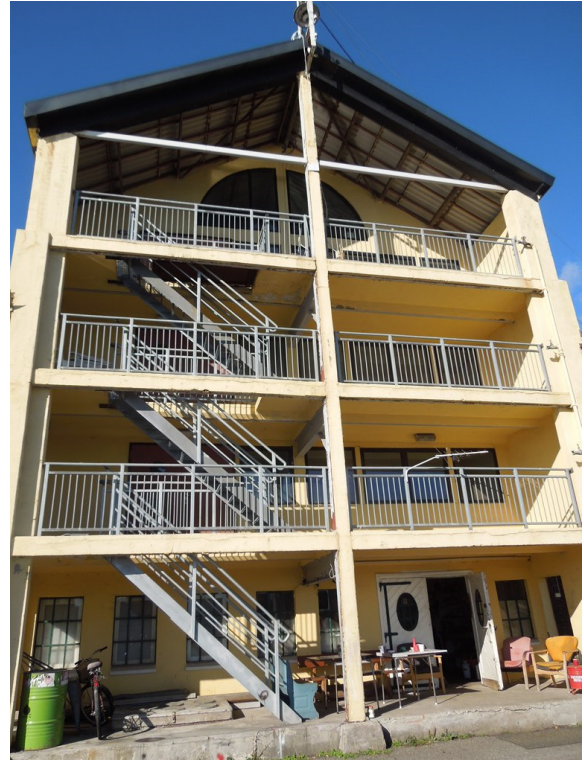
Foto nr. 9

Dette er et typisk lagerbygg med dekker av stål/betong og kort avstand mellom søyler. Sannsynligvis har dekkene stor bærekapasitet. Etasjehøyden er på ca. 2 m, se foto nr. 9, 10, 11. Noe er benyttet til

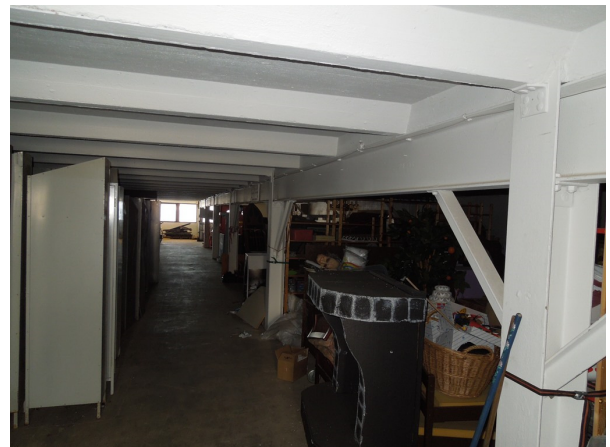
Foto nr. 10

Det er et lagerbygg med lav takhøyde (2 m) og tett mellom søyler og dragere. Dragere består av stål/betong, se foto nr. 10, 18, 19. Det er ikke registrert skader av betydning på de innvendige konstruksjoner, men innstøpte stålbjelker over vinduer i fasade har stedvis fått betongutsprengninger som følge av rust på bjelker, se foto nr. 12 og 16.

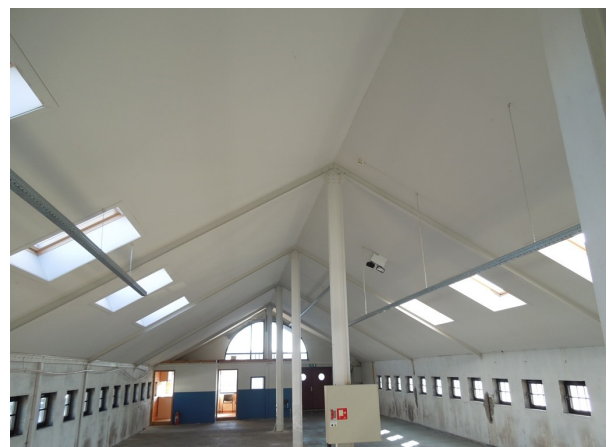
Foto nr. 11

Øverste etasje foto nr. 11 er oppusset. Det er et tomt lokalet uten innervegger. Lokalene har stått tomme og uoppvarmet i lengre tid. Kjelleretasjen benyttes til snekkerverksted og andre fasiliteter, se foto nr. 18.

Innvendige yttervegger av betong/puss er malt. Veggene har fått svartsopp på de innvendige flatene, se foto nr. 11 og 12. Det er også registrert en betongavskalling som følge av rust på innebygd stål. Veggene ser ikke ut til å ha isolasjon. Dette vil gi kondensering på innvendige flater av yttervegger og på det innebygde stålet (rust). Dette resulterer i skader man ser på foto 11 og 12.

For å tilfredsstillte Pbl. /TEK10 kreves det en omfattende rehabilitering av yttervegger med isolasjon, nye vinduer etc.

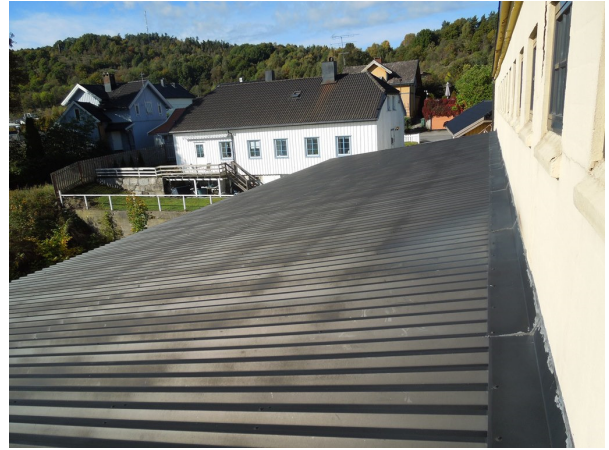
Foto nr. 15

Yttertaket er skiftet ut med stålplatetak på begge sidefløyer i 2006, se foto nr. 15 og 16. taket er av den grunn i god stand.

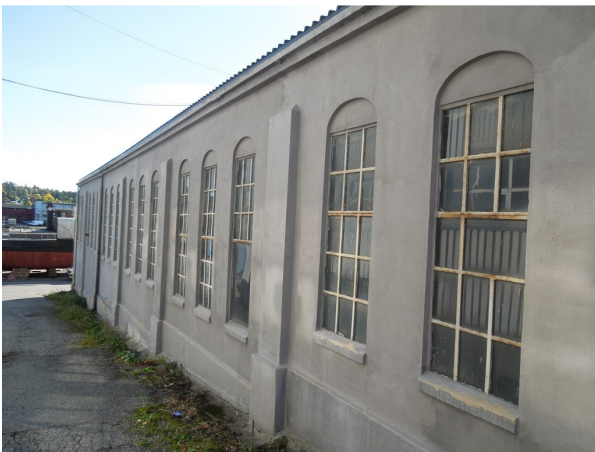
Foto nr. 13

Det er også en sprekk langs hele lagerbygget mot skolebygg. Denne forårsaker lekkasjer inn i bygget, se foto nr. 13 og 14.

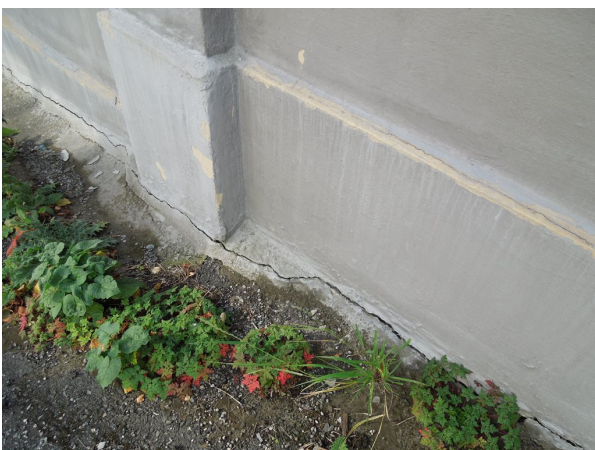
Foto nr. 14

Vinduer i 3 etg. er isolerglass fra 1996 som er i bra stand. For øvrig er det stålrammer med enkeltglass på etasjene lengre nede, se foto nr. 14. Stålet rustet og vinduene har en del slitasje.

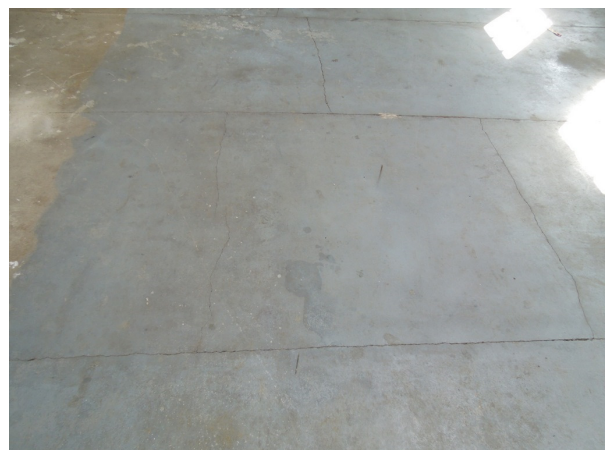
Foto nr. 17

Dekker har mye sprekker i golv, disse følger mønster til bjelkene. Dette kan man tydelig se i 3 etg., se foto nr. 17

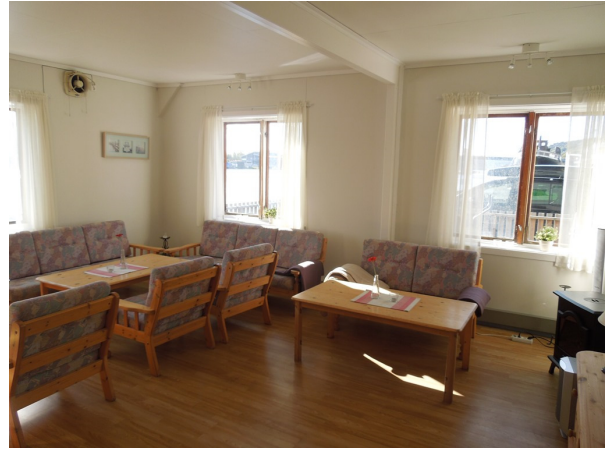
Foto nr. 21

Det er 2 etasjer med innredet rom under kranen, se foto nr. 21 og 22. Rommene ser ut for å være i bruk. Det er registrert gamle lekkasjer i taket i 2. etasje, og at ikke alle lekkasjer er tettet. Overliggende tak av betong er fundament for kranen. Taket er papptekket. Rommene bærer noe preg av slitasje og gamle lekkasjer, se foto nr. 24.

Hvis kranen ønskes rehabilitert og beholdt må man regne med at alle innvendige konstruksjoner også rehabiliteres. På grunn av flere tidligere lekkasjer og ombygginger vil vi anbefale total rehabilitering av innvendige konstruksjoner. I den sammenheng vil også eventuelle lekkasjer bli tettet.

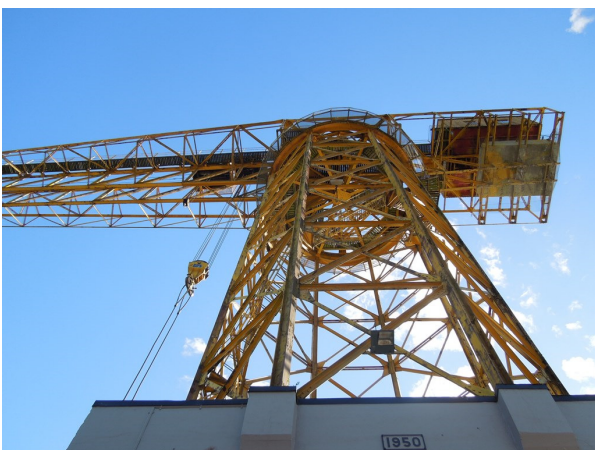
Foto nr. 20

Kranen er bygget i 1950. Offentlige etater ønske å bevare denne. Den har en løfteevne på 60 tonn, se foto nr. 20. «Fundamentet» / underliggende betongbygning som har 2 etasjer. Disse er innredet til kontor/oppholdsrom.

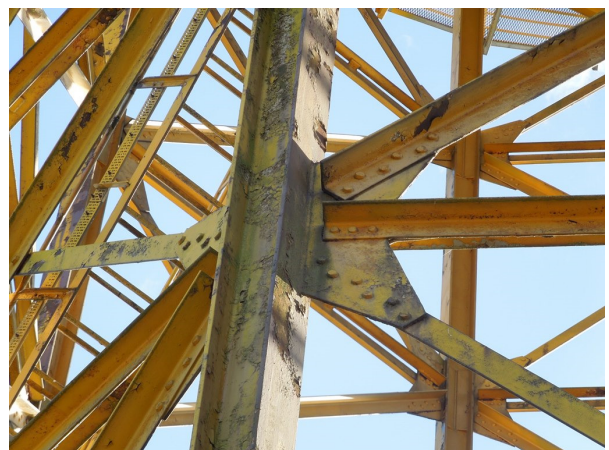
Foto nr. 23

Det er mye rust på stålkonstruksjonene, se foto nr. 23. Omfanget er kun sett fra bakkenivå. Hvorvidt dette kun bare er overflaterust eller om det er konstruktiv svikt i kranen, er usikkert.

Først må kranen sjekkes om det er konstruktive svakheter som følge av slitasje, rust etc. Er det deler som må skiftes ut for at denne skal kunne stå som et «historisk landemerke».

Hvis denne beholdes, må hele kranen rehabiliteres. Det vil si at alt stål sandblåses, grunnes og males.

Det vil være et svært omfattende arbeid, det vil dessuten ikke være noen garanti for at alle steder blir behandlet som man ønsker på grunn av tilgjengelighet.

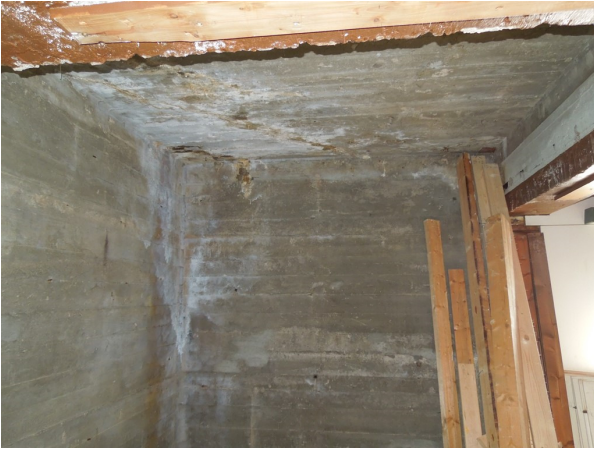
Foto nr. 24

Dekkekonstruksjoner og søyler av betong. Ingen merknader bortsett fra litt saltutslag som følge av fukt i ett av rommene, se foto nr. 24

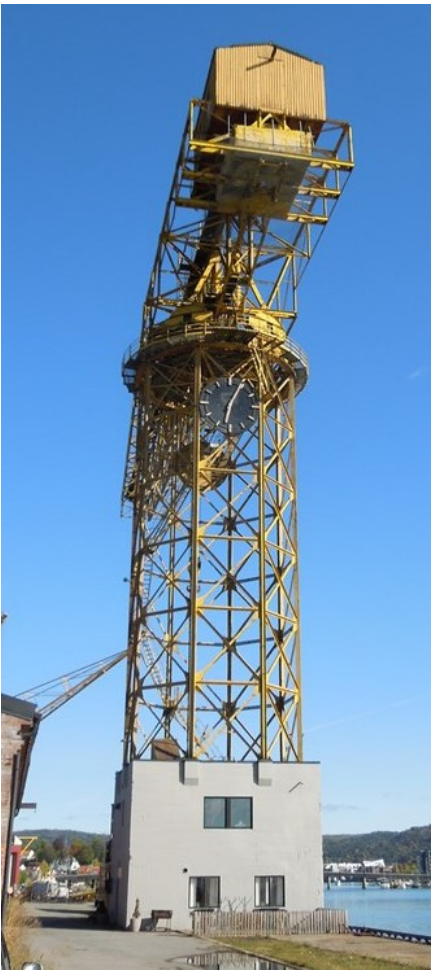
Foto nr. 25

Yttervegger av betong som er malt. Malingen sitter godt og lite avskallinger er registrert, se foto nr. 25. Det er enkeltglass på vinduer i 1 etg. og isolerglass i 2 etg.

Vinduer skiftes ut med nye isolerglass. Utvendig reparasjoner av betongskader og maling ved behov.
