Porsgrunn mekaniske verksted PMV

Teknisk vurdering av:
Agility Group haller/verksted

DATO / REVISJON: 13. november 2014 / 0

DOKUMENTKODE: 814193-RIB-RAP-003

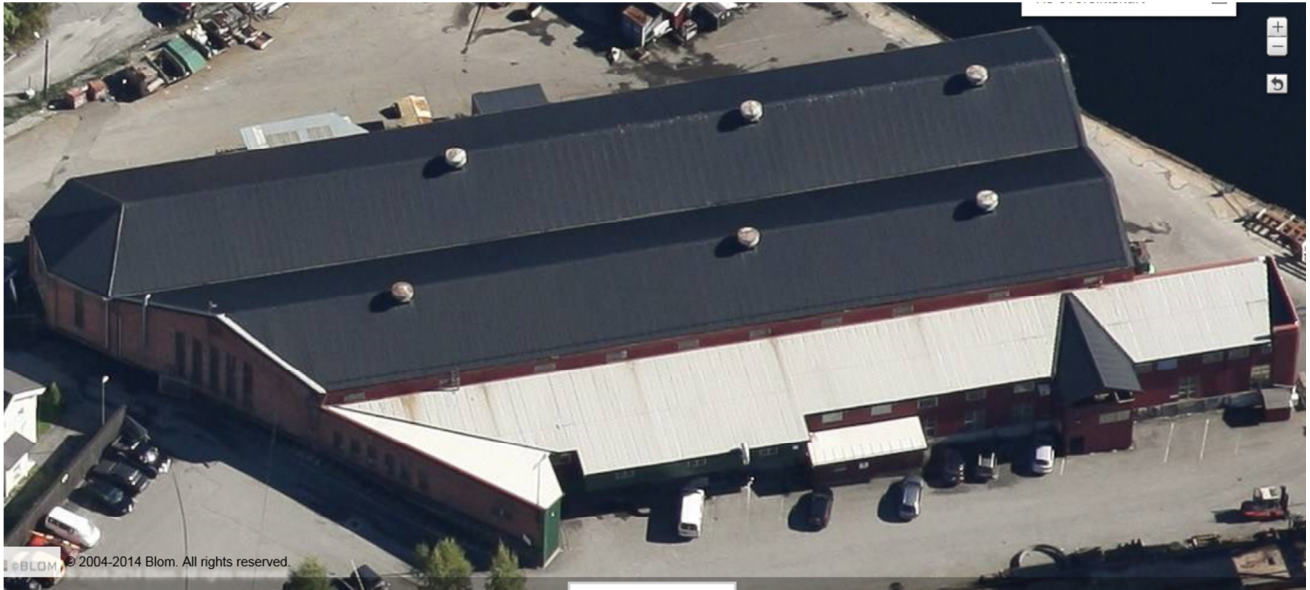
Foto nr. 1 Fasade vest

Fasaden er forblendet med stålplater som fasade sør. Vinduer av aluminium, omtalt i pkt. 3.1.2. Ingen synlige skader av betydning. Men det er usikkert hvordan tilstanden på teglfasaden er i bakkant av stålplater.

Det er en liten kortvegg med fasade mot elven som ikke er forblendet med stålplater. Denne består av eksponerte teglvegger. Her er det også svært mye skader tilsvarende som i fasade øst.

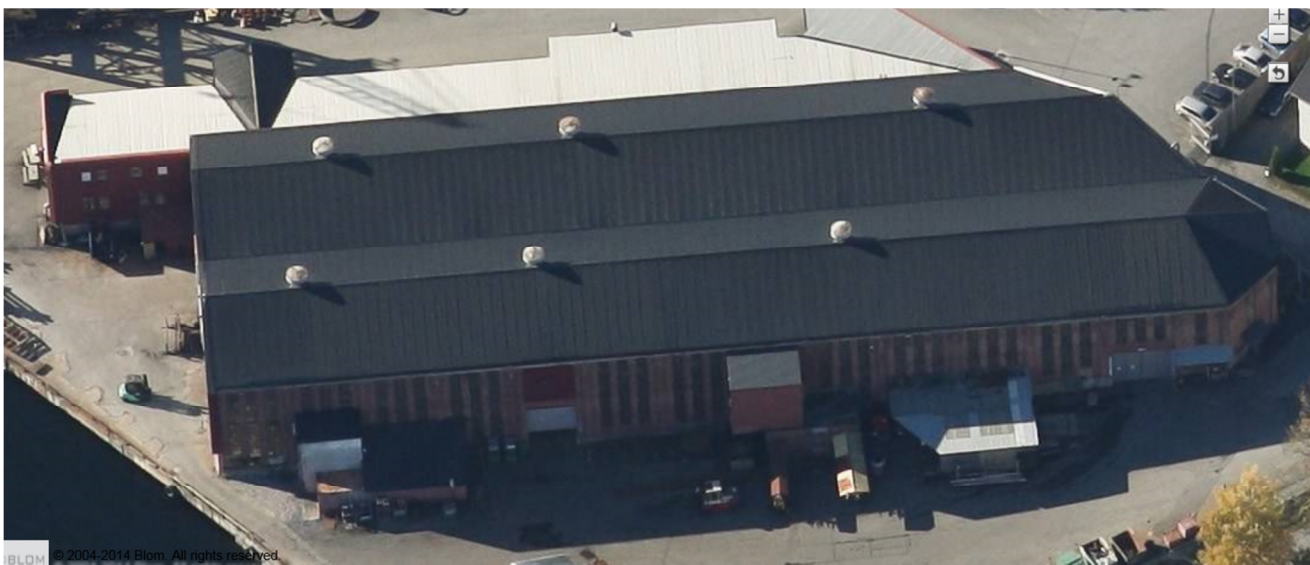
Foto nr. 2 Fasade øst

Det er mye skader på teglsteinen i hele fasaden. Frostskaadet teglstein, store sprekker, manglende (løsnet) mørtelfuger. Bjelke av betong ved tak har store avskallinger som følge av rust på armering og påfølgende utsprengning av betongen.

Setningsskade og store sprekker på vegg nede ved elven.

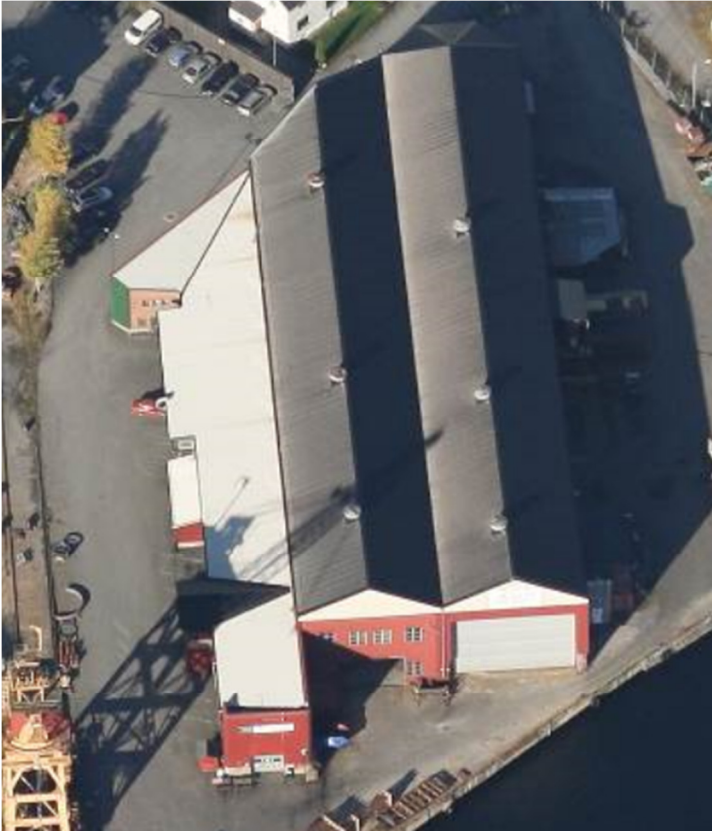
Foto nr. 3 Fasade sør

Denne fasaden er forblendet med stålplater, tilstanden på stålplater er god. Øvre del i gavlvegg er av pusset tegl. Fra bakkenivå ser man ikke synlige skader.

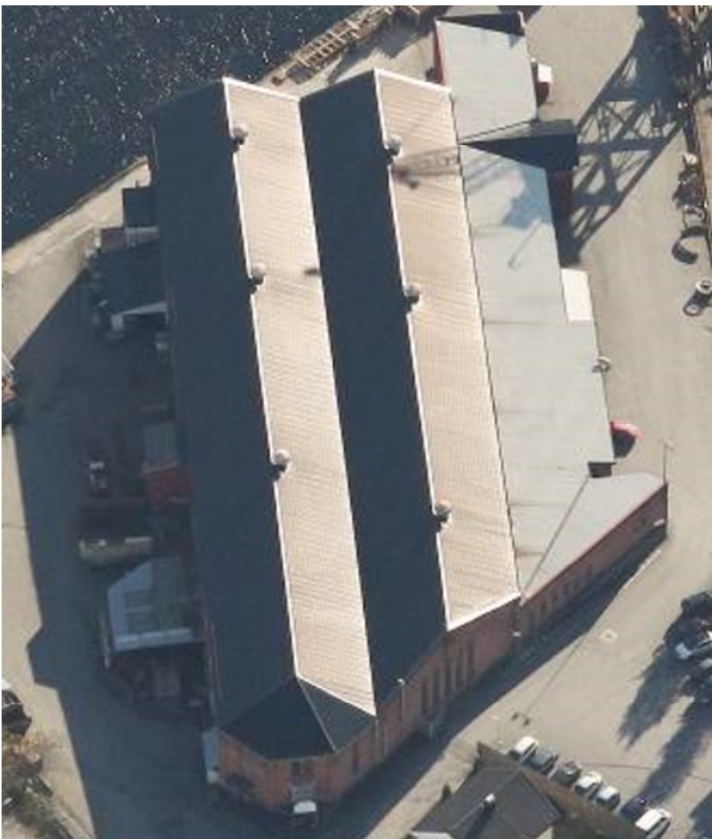
Foto nr. 4 Fasade nord

Eksponerte teglvegger mot nord. Det er registrert mye skader, men ikke så mye som i fasade øst.

Frostsprenget tegl, manglende (løsnet) mørtelfuger og sprekker.

Ved ett av nedløpene er det mye skader i teglveggen.

Vinduer med stålrammer som ruster, knuste glass. Her er tilstanden også noe bedre enn i fasade øst. Men det krever en del rehabiliteringsarbeider for å få denne fasaden i god stand.
