Oppdragsgiver: Khaled eiendom AS
Oppdragsnavn: Njålsveg 4-6
Oppdragsnummer: 625143-01
Utarbeidet av: Helga Lassen Bue
Oppdragsleder: Sissel Nybro
Tilgjengelighet: Åpen
Dato: 18.11.2019

NOTAT Miljøteknisk undersøkelse Njålsveg 4 og 6 Historisk kartlegging

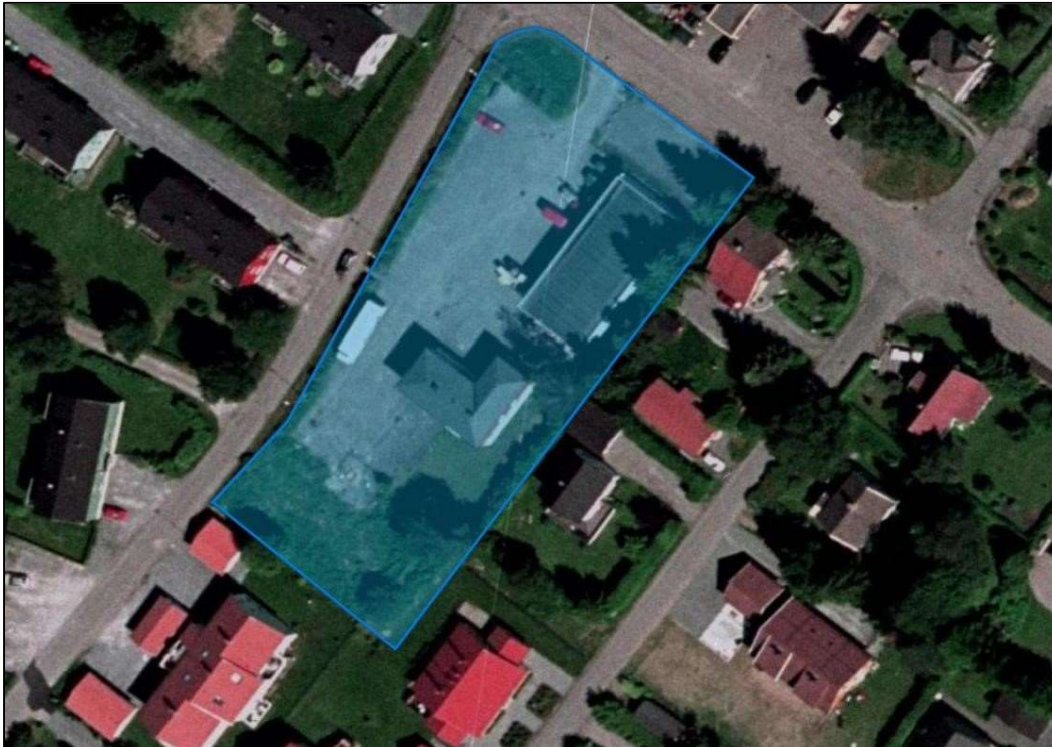
Den første aktiviteten på tiltaksområdet var bolighus (Figur 2). På den nordre delen av tiltaksområdet ble det senere bygget ett industribygg som ble brukt til glassmesterverksted (Figur 3), før det for fire år siden ble omgjort til verkstedhall og bilsalg. Siden vinteren 2019 har bygget blitt brukt til treningsstudio. Da industribygget ble tatt i bruk til verksted/bilsalg, ble hagen rundt bolighuset omgjort til parkeringsplass (Figur 4). Boligen står fremdeles på tiltaksområdet.

Figur 3: Flyfoto fra 2002. Tiltaksområdet er markert med blått (kilde: finn.no)

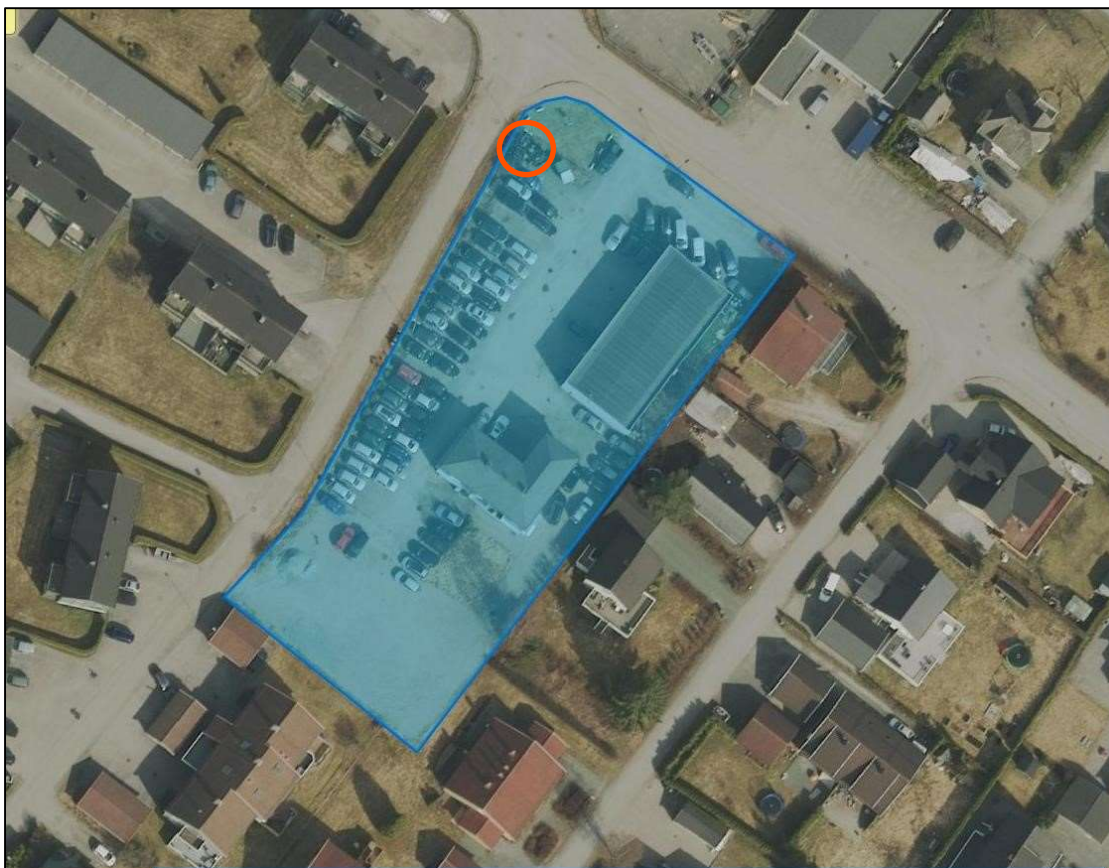
Flyfoto viser at det har vært lagret dekk i det nordre hjørnet av tomta. Dekk er en kjent kilde til utlekking av sink. Lagringsplassen er vist med rød sirkel i Figur 4.

Figur 4: Flyfoto fra 2015. Tiltaksområdet er markert med blått. Området hvor det har vært lagret dekk er vist med rød sirkel (kilde: finn.no)

Tiltaksområdets historikk tilsier at grunnen på hele tiltaksområdet kan være forurenset. Før terrengingrep på tiltaksområdet kan finne sted må det utføres undersøkelser i form av jordprøvetaking for å kartlegge ev. forurensning (jf. forurensningsforskriften § 2-4).

Vi anbefaler at utarbeidelse av prøvetakingskart og uttak av jordprøver avvendes til omfanget av terrengingrep på tiltaksområdet er prosjektert, altså etter at området er regulert.
