NOTAT

OPPDRAAG	Utvidelse av Torskebergvegen Brevik	DOKUMENTKODE	10220814-RIGberg-NOT-002
EMNE	Geologisk vurdering av vegutvidelse - innersving	TILGJENGELIGHET	Åpen
OPPDRAAGSGIVER	Trosvik Næringspark AS	OPPDRAAGSLEDER	Espen Roe
KONTAKTPERSON	Petter Øygarden	SAKSBEHANDLER	Gunnar Vik
KOPI	Arkitekt Børve Borschenius v/Olav Backe-Hansen Asplan Viak v/Knut Eigil Larsen	ANSVARLIG ENHET	10112011 Geofag BVT

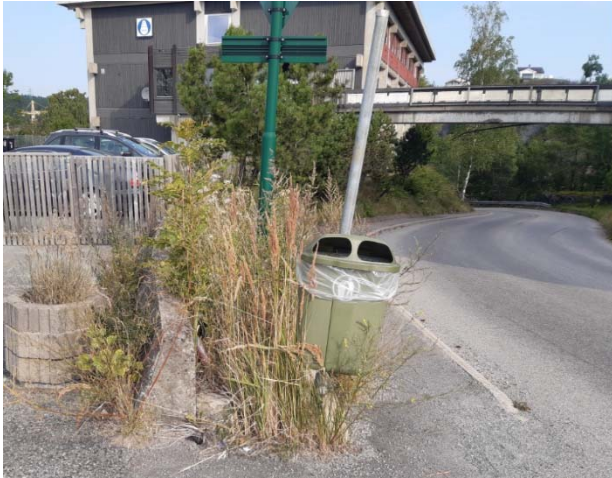
Figur 2. Foto venstre side ca. profil 55. Vegen kan utvides mot venstre før gangbro

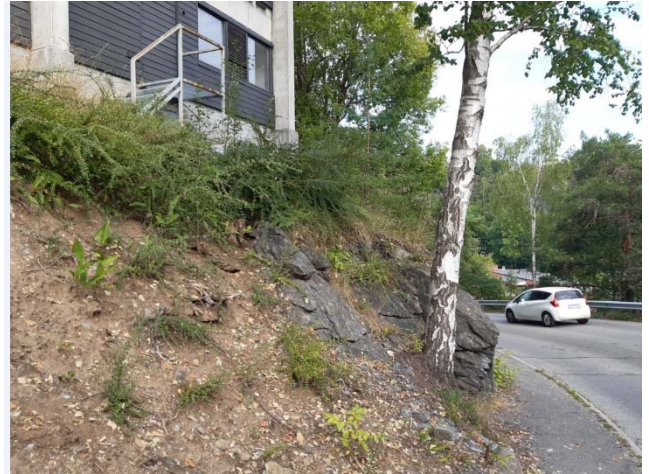
Figur 3. Det er ikke plass til utvidelse på venstre side nedenfor gangbro uten ekstra kostnader for sikring av berg og løsmasser under fundament for bygget

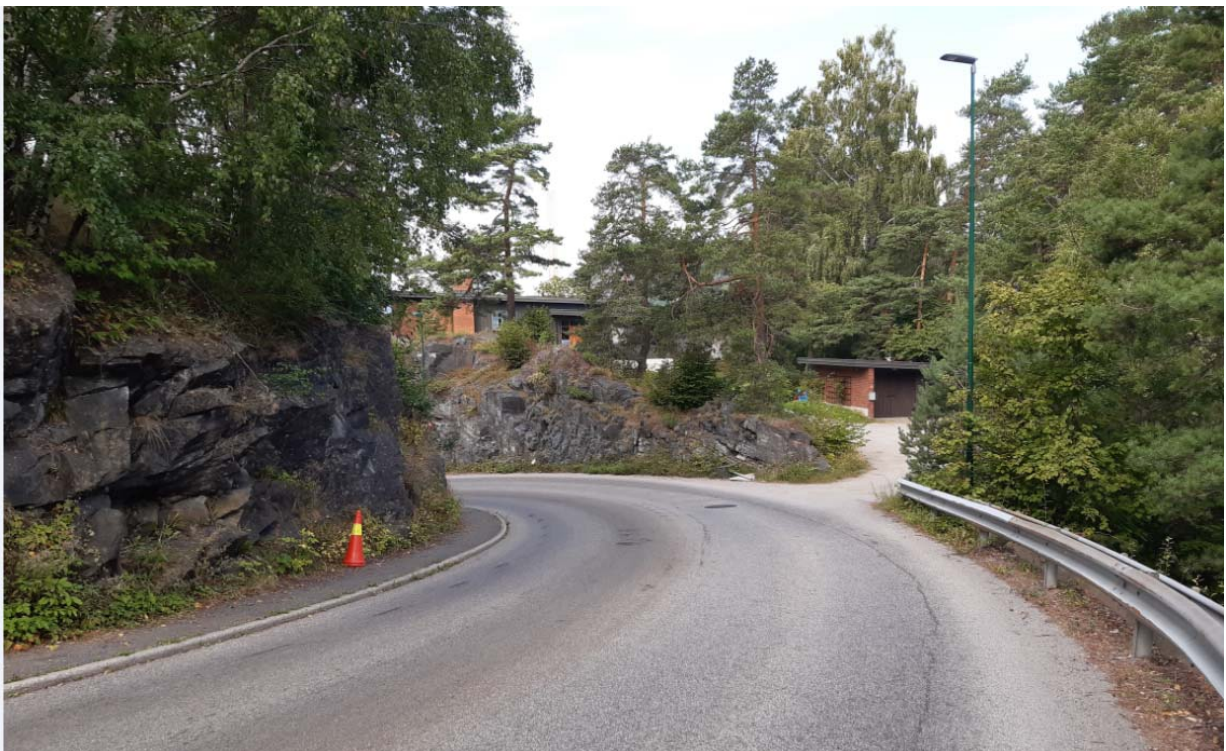
Figur 4. Foto mot innkjøring til Torskebergvegen 11. Behov for ny støttemur på utsiden av vegrekkverk. Det er mulig å etablere adkomst for anleggsmaskiner fra innkjøringen til nr 11 og tilbake langs foten av eksisterende mur. Anleggsarbeider i skråningen nedenfor bør ikke skje på vinterhalvåret pga. fare for utglidning og velting av maskiner.

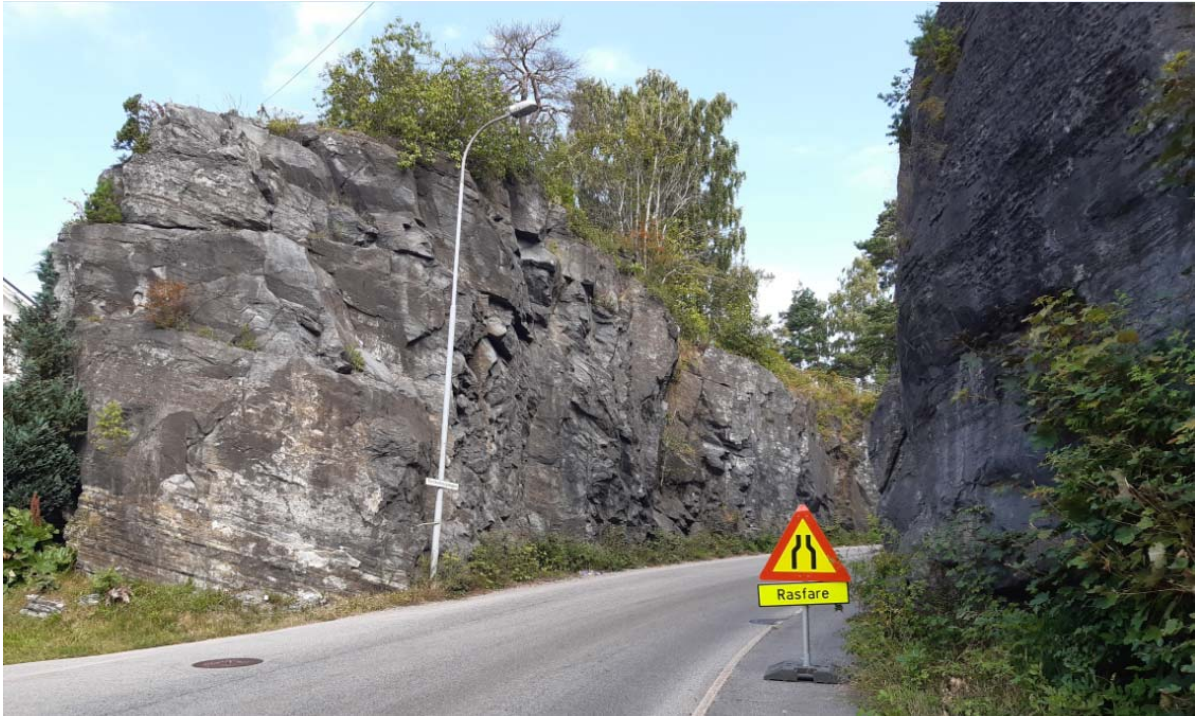
Figur 5. Foto opp Torskebergvegen. Legg merke til skilt «rasfare» i det smale fortauet. Berget i yttersvingen er mer oppsprukket enn i innersving. I venstre billedkant skimtes gavlvegg for tilbygg i Strømtangveien 10. Se også foto 13.

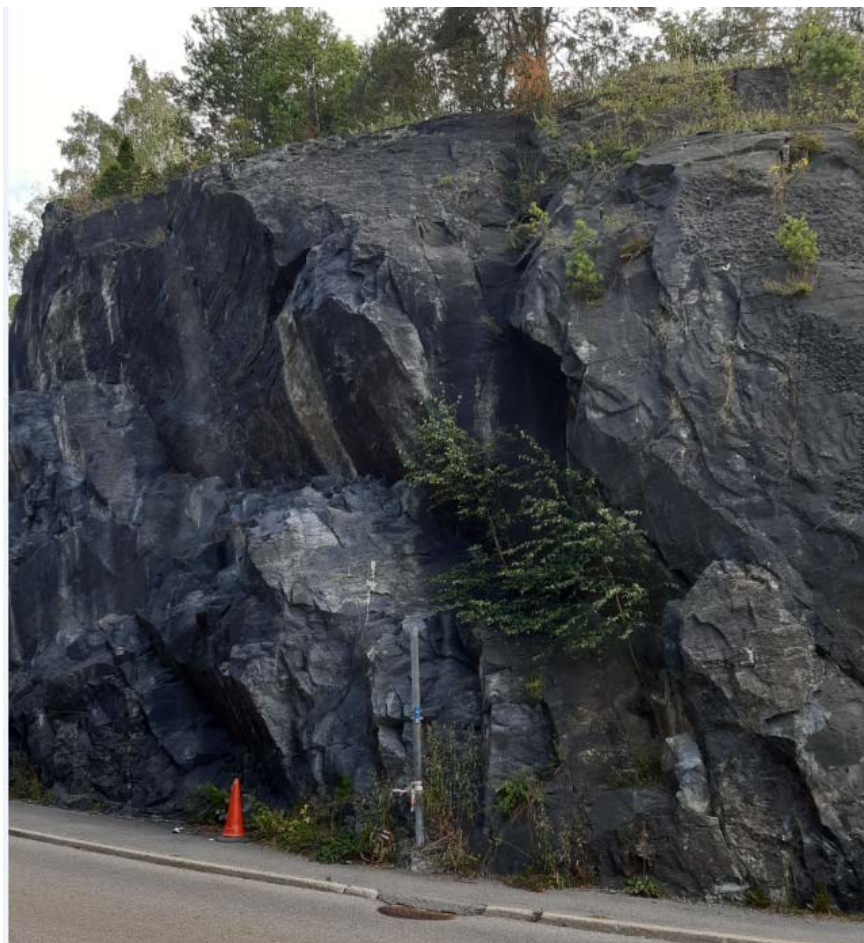
Figur 6. Foto inn mot høy skjæring i innersvingen. Det er ikke synlig sikring fra gatenivå, men vanskelige fotoforhold med sterk sol og skygge i skjæringen, gjør at evt. sikring kan være vanskelig å se, jfr. 8. Utfall fra steile sprekker med fall inn i skjæringen er lett å se. Overheng som dannes ved slike utfall er ikke synlig i tverrprofiler fra vegmodell.

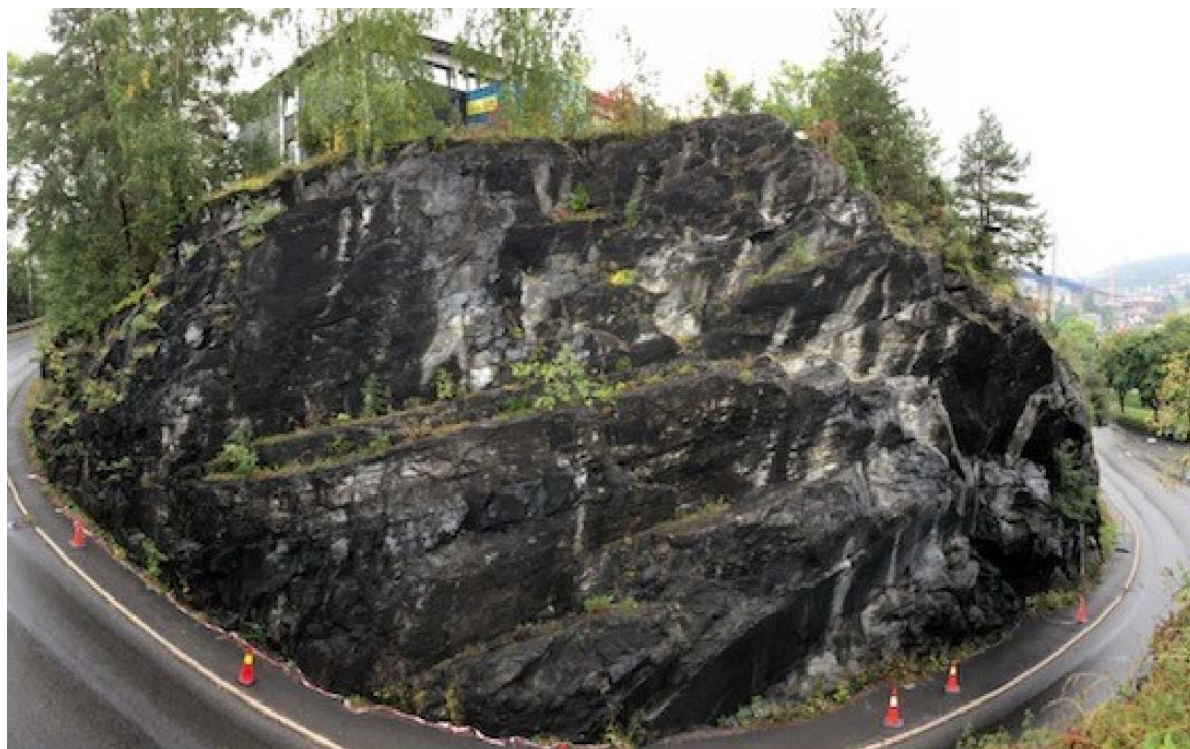
Skjæringene langs Torskebergvegen bærer preg av kraftige sprengladninger uten tanke på stabiliteten av endelig kontur.

Utført sikring er mangelfull og det er fare for steinsprang, særlig langs innersvingen i nedre del av det smale fortauet. Fotgjengere er særlig utsatt, men steinsprang fra den høye skjæringen kan også skade biltrafikk i området. Skjæringen fortsetter ut til Strømtangveien og på nordsiden av denne og videre bak boligen i Strømtangveien 18.

Figur 7. Panoramafoto av eks skjæring i innersving. Foto i østlig retning tatt fra Torskebergvegen 11. Det er massive kalksteinsbenker med svakt fall mot nordøst (venstre) og steile sprekker med fall inn i skjæringen. Foto tatt av arkitekt Olav Bache-Hansen

Sikring av denne skjæringen må prioriteres.

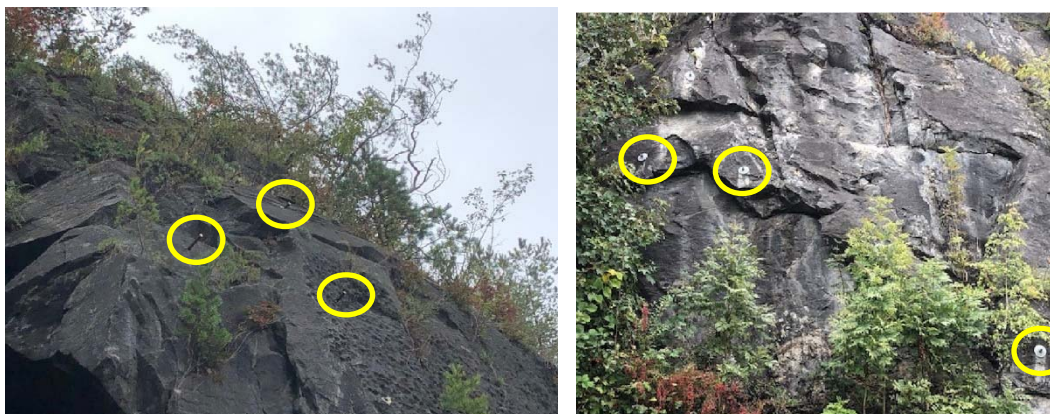
Figur 8. Eksisterende boltesikring i høy skjæring. I foto til venstre er det synlig innstøpte kamstålbolter uten skive (trolig eldst) og til høyre innstøpte bergbolter med skive (trolig av nyere dato). Foto Olav Bache-Hansen.

I fotografiet til venstre i figur 8 er det synlig innstøpte kamstålbolter. I fotografiet til venstre er det synlig innstøpte galvaniserte bergbolter med skive. Boltene stammer trolig fra forskjellige tider. Multiconsult anbefaler vegetasjonsrensning (dvs kapping av trær og busker) i skrenten, og spettrensning for å ta ned løse blokker og stein. Der det er mindre mengder jordsmonn med sjeldne planter kan det legges på et erosjonsnett under steinsprangnettet slik at jorda holdes tilbake og planter kan vokse igjennom nettet.

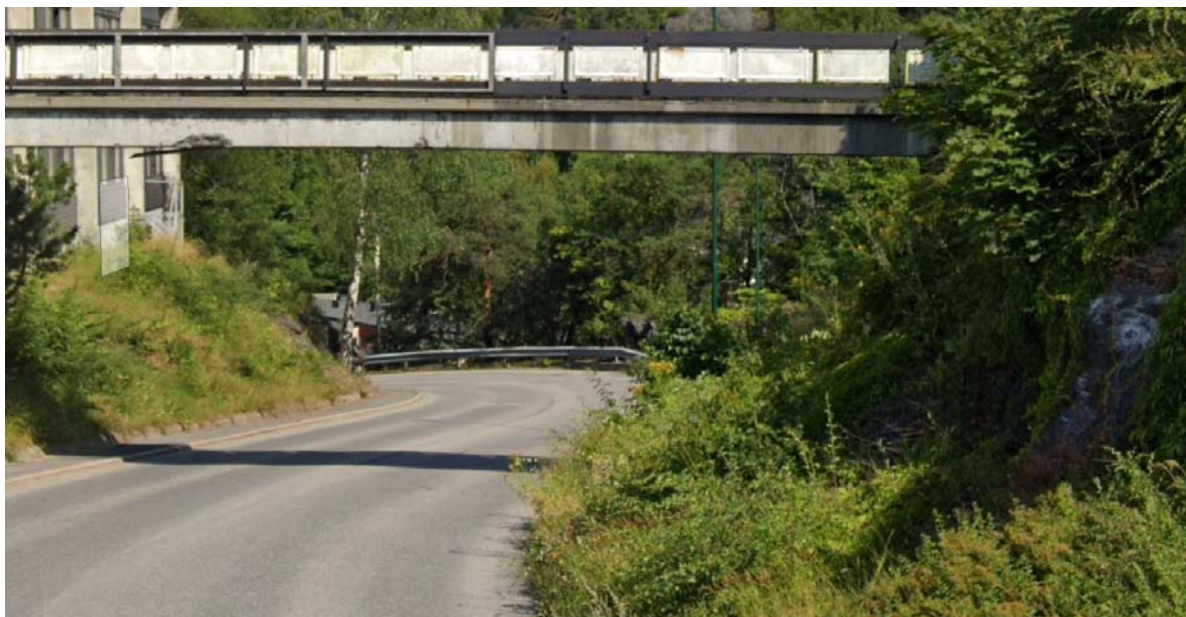
Figur 9. Det er stor nok avstand mellom vei og brokar på gangbrua til at det er plass til 2 m utvidelse dersom man tar en meter på hver side

For detaljprosjektering av evt. sikring av berg under brofundamentene må det utføres vegetasjonsrensning og forsiktig blottlegging av berget under og til begge sider av fundamentene.

Endelig sikring bestemmes etter at ny veilinje er satt ut, og bergoverflaten er blottlagt.

Dersom det er behov for pigging av berg under brofundamentene anbefales minimum sikring med 3 stk innstøpte bolter $\varnothing 20$ mm x 3m lengde som settes horisontalt 0,5 m under betongfundamentet. Ved småfallent berg sikres dette med fiberarmert sprøytebetong før bolting. Evt. pigging av berg under brofundament skal ikke skje før etter at all bergsikring er utført.

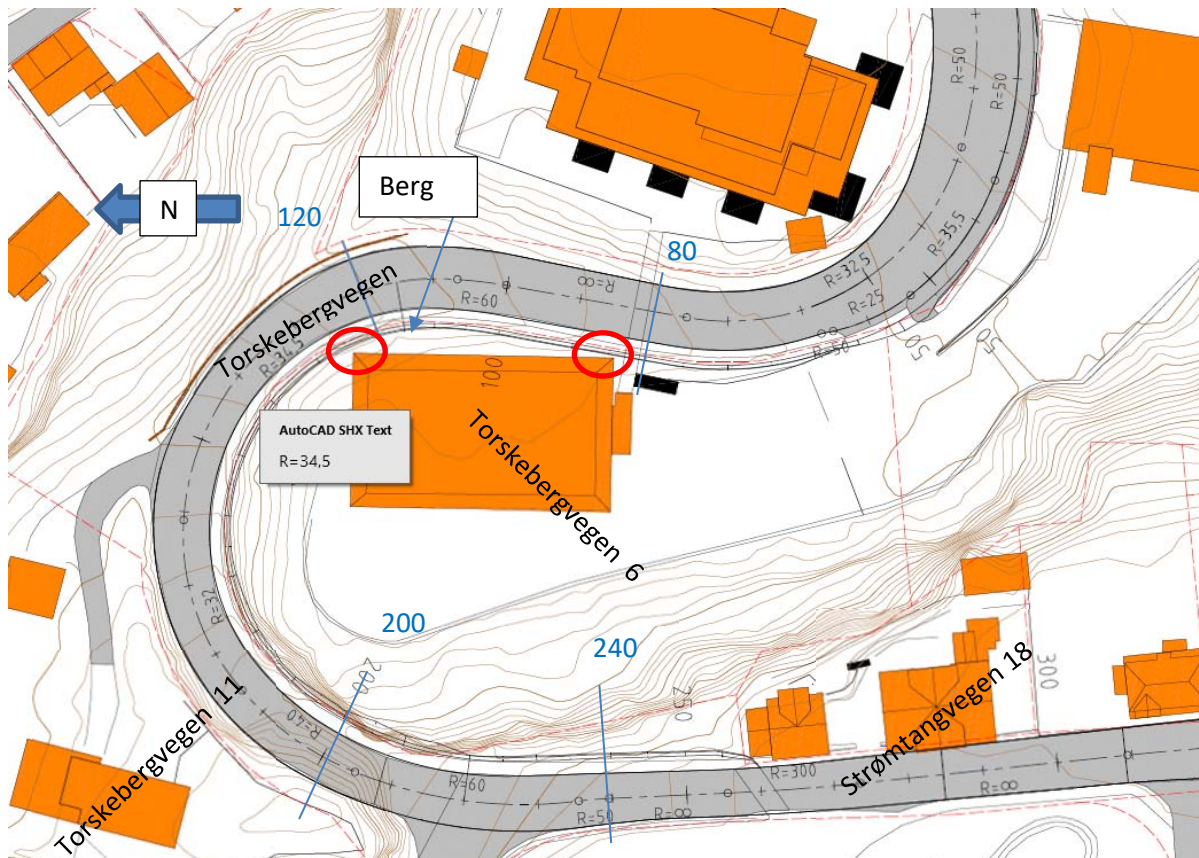
Figur 10. Utsnitt av plantegning fra vegmodell innersving. Asplan Viak, tegning, C011. Gangbroen i figur 7 krysser i profil 82. Det er svært liten avstand inn mot fasaden til Torskebergvegen 6 i markerte punkt. Markerte tverrprofiler er vist i figur 11a-d.

Utvidelse av vegen profil 80-100 bør unngås så mye som mulig siden vi kommer nær fasaden på nr 6. Bygningen antas å være sålefundamentert på sprengstein over undersprengt berg.

Utvidelse inn mot bygget kan blottlegge sprengstein over og under fundamenter for bygget.

1. Relevante tegninger av bygget på skaffes. Om det ikke finnes tegninger av fundamenteringen, må dette verifiseres ved hjelp av prøvegraving for å dokumentere om bygget står på en hel plate eller sålefundamenter på sprengstein.
2. Synlig berg i dagen langs bygget måles inn. Bare bergknauser med større synlig flate enn 2 m utstrekning måles.
3. Bergnivået langs bygget måles inn ved hjelp av fjellkontrollboringer med gravemaskinmontert boraggreaget ca. hver 10 m, eller forsiktig punktvis graving ned langs

ringmur til underkant av plate eller ringmur. Kote UK fundament bestemmes før detaljprosjektering av sikringstiltak.

Fundament og løsmasser under fundament kan sikres ved hjelp av innborede stag og sprøytebetong.

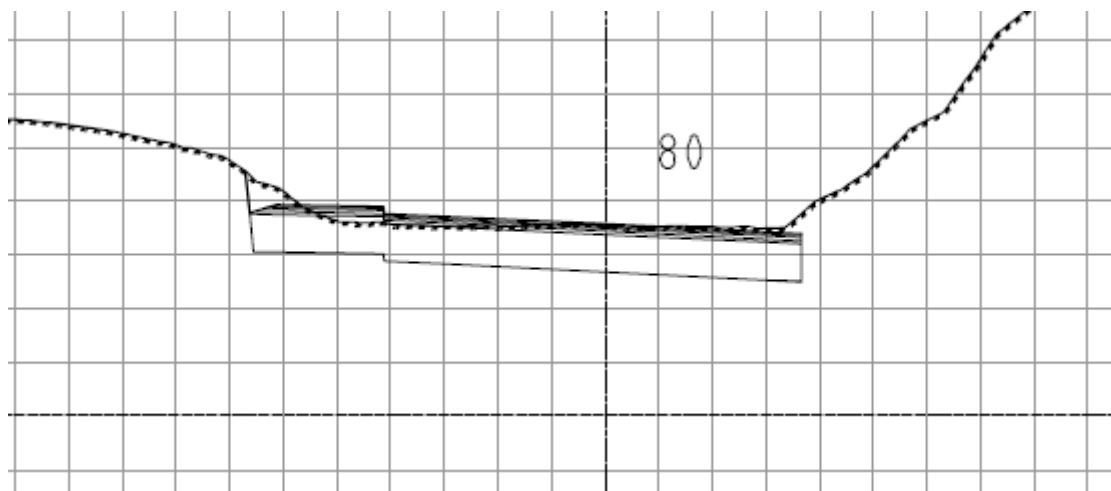
Figur 11 a. Tverrprofil 80, ovenfor gangbro. Gangbroen krysser veien i profil 82. Det må lages nytt tverrprofil etter innmåling av brofundament. Sikring av berg under brofundamentet vurderes etter rensk av løsmasser. Trolig er beste løsningen å forskyve CL vei mot nord og ta noe av utvidelsen inn mot Korvetten og nordre brofundament.

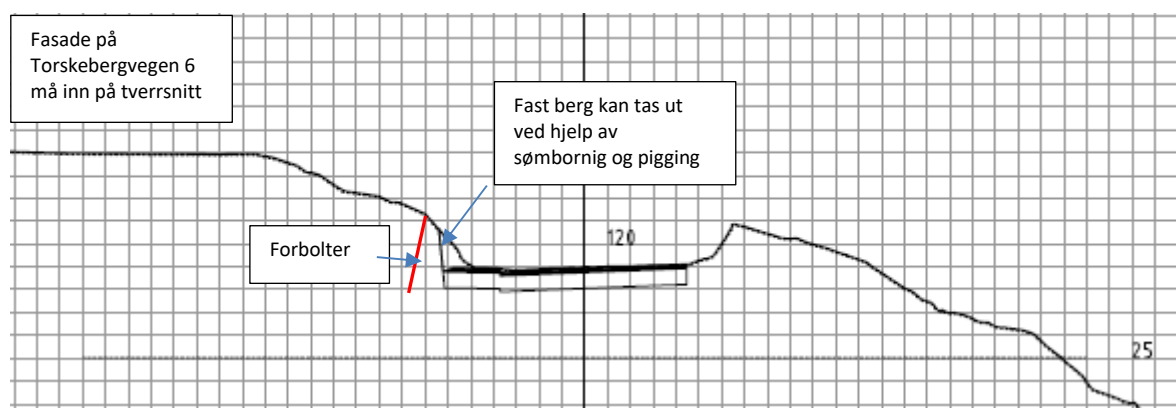
Figur 11 b. Tverrprofil 120 med uttak av masser langs Torskebergvegen 6.

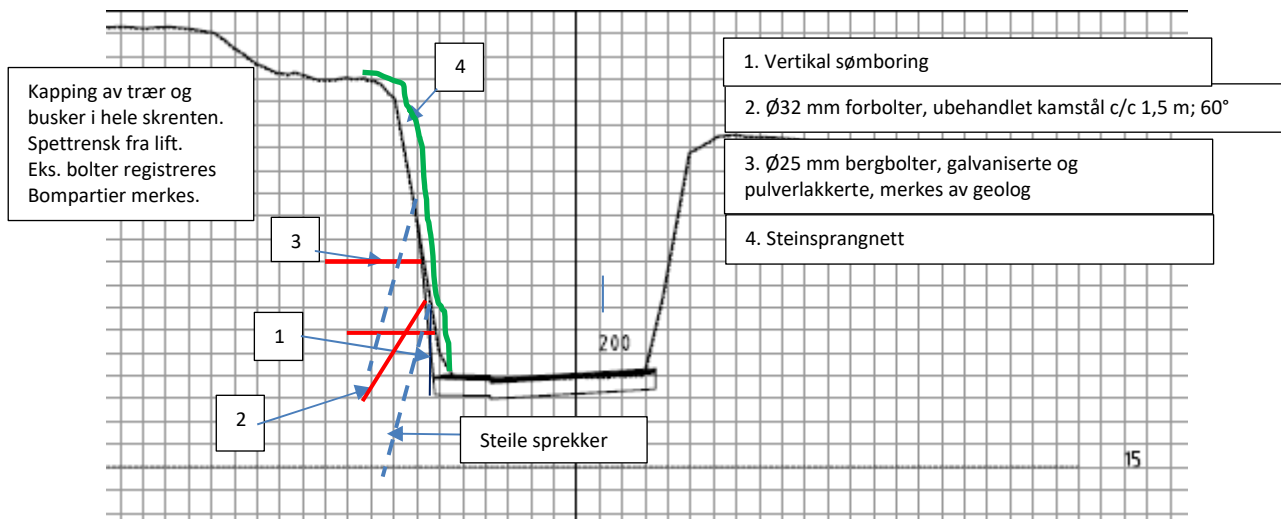
Figur 11c. Tverrprofil 200 med sømboret vertikal skjæring med ansett midt i bergveggen. På grunn av slepper med fall inn i skjæringen, vil det være lokale overheng som gjør vertikal sømboring vanskelig. Det kan bli nødvendig å foreta mindre sprengingssalver i bunn av ny skjæring supplert med horisontal boring langs prosjektet skjæring.

Legg merke til at bergsikringen i figur 11c må utføres fra topp av gammel skjæring. Vegetasjonsrens og spettrensk skal utføres før sømboring.

Sikringsentreprenør skal foreta en registrering av eksisterende bergsikring ved renskearbeidet.

Endelig sikring fastsettes med befaring av geolog mens bergsikringsentreprenør er på stedet med lift for sikker adkomst.

Ansett for ny søm og nytt berguttak utføres som vertikal søm med ansett nede i skjæringen. Biolog skal godkjenne kapping av trær i topp av skrent før utførelse.

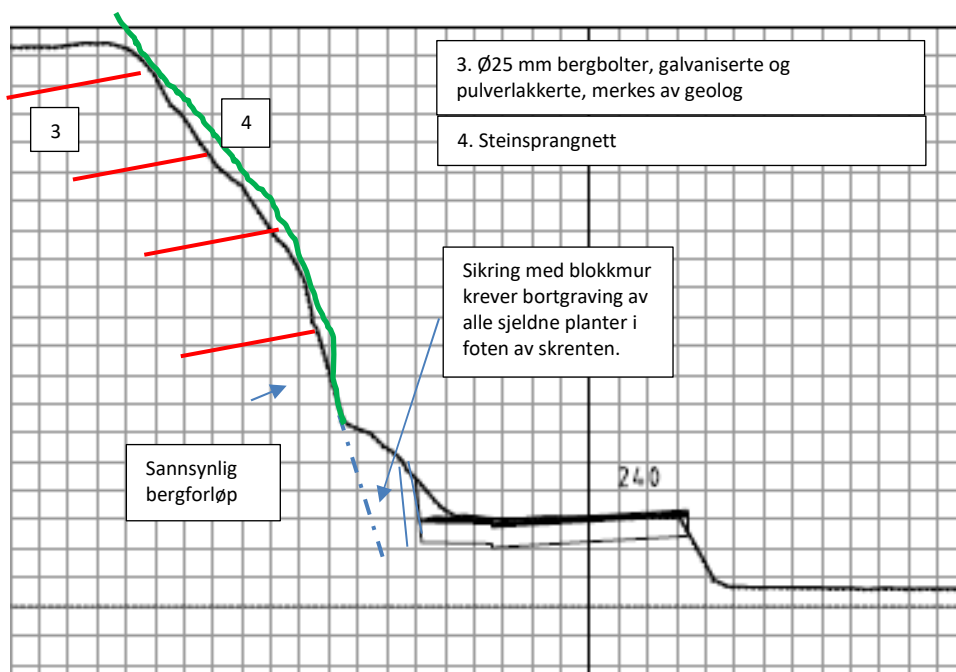
Figur 11d. Tverrprofil 240. Vegetasjonsrens og spettrensk skal utføres før bolting og montering av nett. Sikringsentreprenør skal påse at renskemasser ikke kan føre til skade på bolig i Strømtangveien 18. Biolog skal godkjenne kapping av trær i topp av skrent og bortgraving av sjeldne planter i foten av skrenten før utførelse.

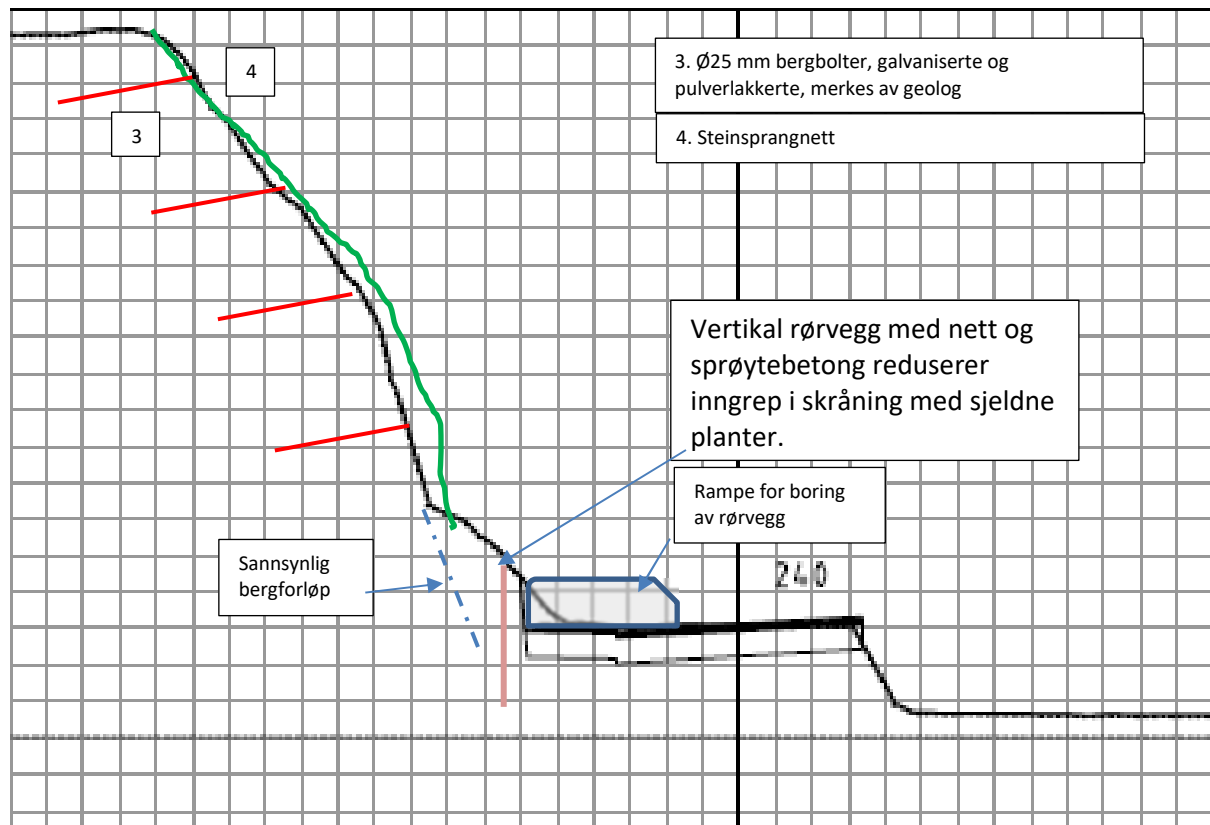
Figur 11e. Tverrprofil 240. Vertikal skjæring i urmasser i foten av skråning kan etableres ved hjelp av vertikale stålrør som bores inn i berg. Diameter stålrør og senteravstand mellom rør bestemmes ved detaljprosjektering. Rør med Ø219 mm og senteravstand 0,5 m er vanlig. Utraving foran rørvegg kan foretas i 2 nivå med påsveising av armeringsnett og påføring av sprøytebetong i øvre nivå før utgraving til full dybde. Dybde til berg langs rørvegg må undersøkes før detaljprosjektering. Undersøkelsene utføres lettest som fjellsonderinger med bergborerigg.
