# Notat 1

| Oppdrag: | <b>Korvetten Panorama</b> | Dato: | <b>21. oktober 2009</b> |
| Emne: | <b>Vurdering av rasfare og sikringstiltak i forb. med sprengning</b> | Oppdr.nr.: | <b>812215</b> |

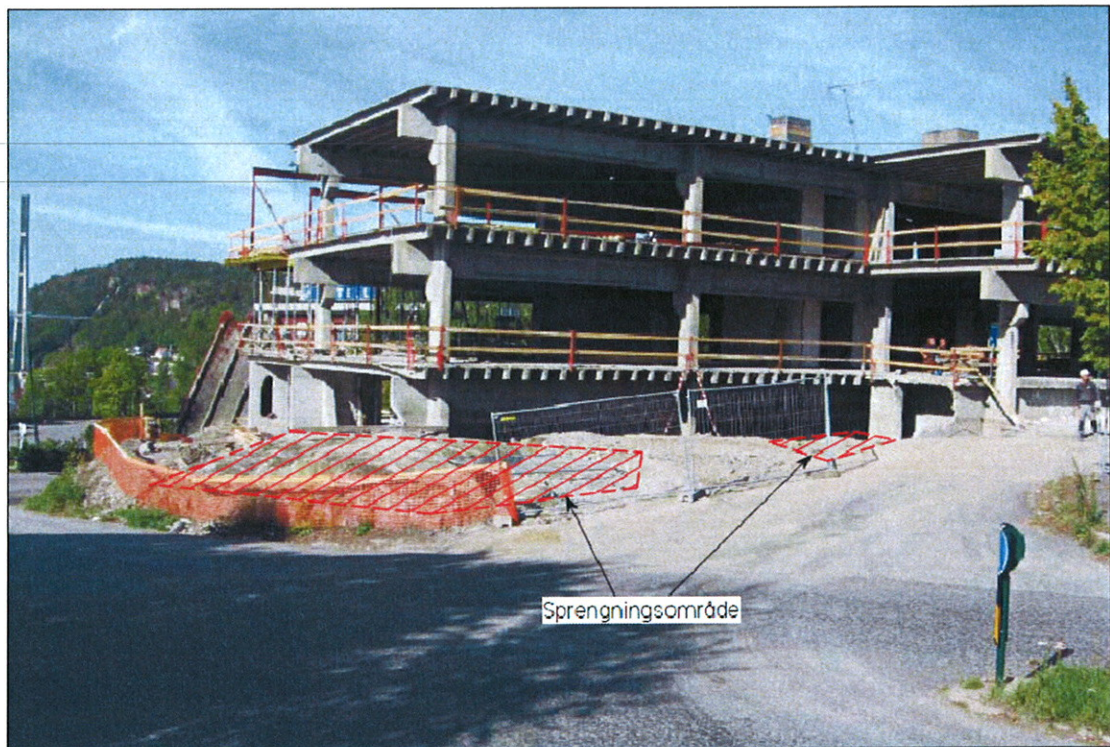
Bilde 1. Viser sprengningsområde (rød skravering) i dagen ved Korvetten Panorama. Rett under (10-12 m) sprengningsområdet ligger fjellhallene tilhørende Diplom-Is. Bildet er tatt mot nordvest.

Det skal sprenges to steder som anvist på fig. 2 og bilde 1. Til sammen utgjør arealet for sprengning ca. 70-80 m<sup>2</sup>. På det meste skal det sprenges 1,5 m ned i forhold til dagens terreng. Berget i dagen ved sprengningsstedet er lite oppsprukket og ser kompetent ut. Berget på sprengningsstedet er heller ikke innspent, noe som forenkler sprengningen. Det ble observert en sprekk/sleppe i dagen ved sprengningsområdet. Denne kunne ikke ses nede i underliggende fjellhall. Sprekken/sleppen er vertikal. Dette gjør den uproblematisk ved sprengningen. Det ble ikke observert ustabile steinblokker eller bergpartier som vil være utsatt ved sprengningsområdet i dagen.

Vår konklusjon er at sprengningen i forbindelse med Korvetten Panorama vil la seg gjennomføre og ikke være til fare for personer eller bygninger/installasjoner. Det er ikke behov for å gjennomføre sikringstiltak i berget i dagen ved sprengningsstedet eller inne i underliggende fjellhaller. Det er derimot noen forutsetninger som må følges for å oppnå sikker sprengning:

- Prinsipper for forsiktig sprengning må praktiseres. Dette innebærer en fortetting av borhullsmønsteret i salvene, og en reduksjon av enhetsladningene til et akseptabelt lavt nivå mht. rystelser. Det er vel så viktig at enhetsladningene er tilstrekkelige til å få sprengt ut fjellet. Vi snakker derfor om et optimalt nivå på ladningene. Rystelser må ikke overstige 30 mm/s.

- Det er viktig å sikre lette utslag for salvene. Dette oppnås ved å ikke skyte for store salver av gangen, og ved å laste ut sprengstein etter hver salve. I tillegg sikres lett utslag ved å legge hullene på kast i utslagsretningen.

- Hensynet til omgivelsene må ivaretas underveis i sprengningsarbeidet. Hver salve må dekkes tilstrekkelig med skytematter slik at enhver form for steinsprut unngås. Etter hver salve foretas det inspeksjon i underliggende fjellhall, med tanke på å avdekke eventuelle blokknedfall eller sprekkdannelser som følge av sprengningsarbeidet. Dersom det avdekkes partier som er blitt usikre som følge av sprengningen, må disse sikres før sprengningen kan fortsette.
