OPPDRAAG	Friervegen 45, Heistad	DOKUMENTKODE	10226551-RIGberg-NOT-001
EMNE	Skredvurdering	TILGJENGELIGHET	Åpen
OPPDRAAGSGIVER	Fiha Holding AS	OPPDRAAGSLEDER	Espen Roe
KONTAKTPERSON	Stian Holla/Pål Løvdaal	SAKSBEHANDLER	Espen Roe
KOPI		ANSVARLIG ENHET	10112011 Geofag

Multiconsult Norge AS er engasjert for å utføre en skredfarevurdering i et skrentområde øst for planlagt boligbebyggelse i Friervegen 45 på Heistad i Porsgrunn. Vurderingen er gjort iht. krav i TEK17.

Skredvurdering

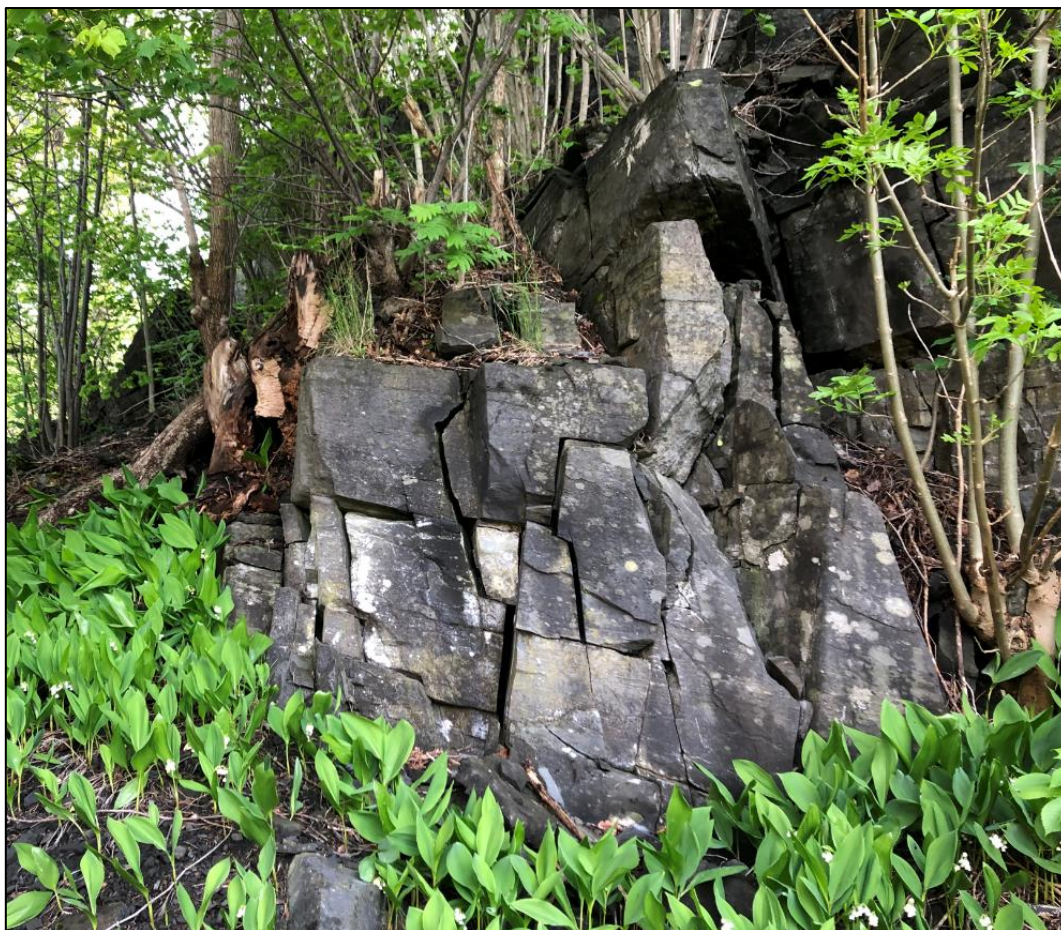
Ifølge NGUs berggrunnskart består berggrunnen i området av kalkstein (figur 5). Bergets oppsprekkmønster er regulært, med tre hovedsprekkeretninger. Hovedsprekkesettet følger lagningen i bergarten som faller med 15-20 grader mot øst. I tillegg er det to steiltstående sprekkesett som avskjærer hovedsprekkesettet. For øvrig forekommer sporadiske sprekker med orientering som avviker fra disse gjentakende sprekkesettene. Sprekkesetttheten i bergmassen varierer en god del. I enkelte områder er berget tett oppsprukket og småfallent, mens det i andre områder opptrer mer massive bergbenker. Se figur 6 og 7.

Figur 6. Tett oppsprukket berg. Hovedsprekkesettet følger lagningen og faller 15-20 grader mot øst. Bildet er tatt mot nord.

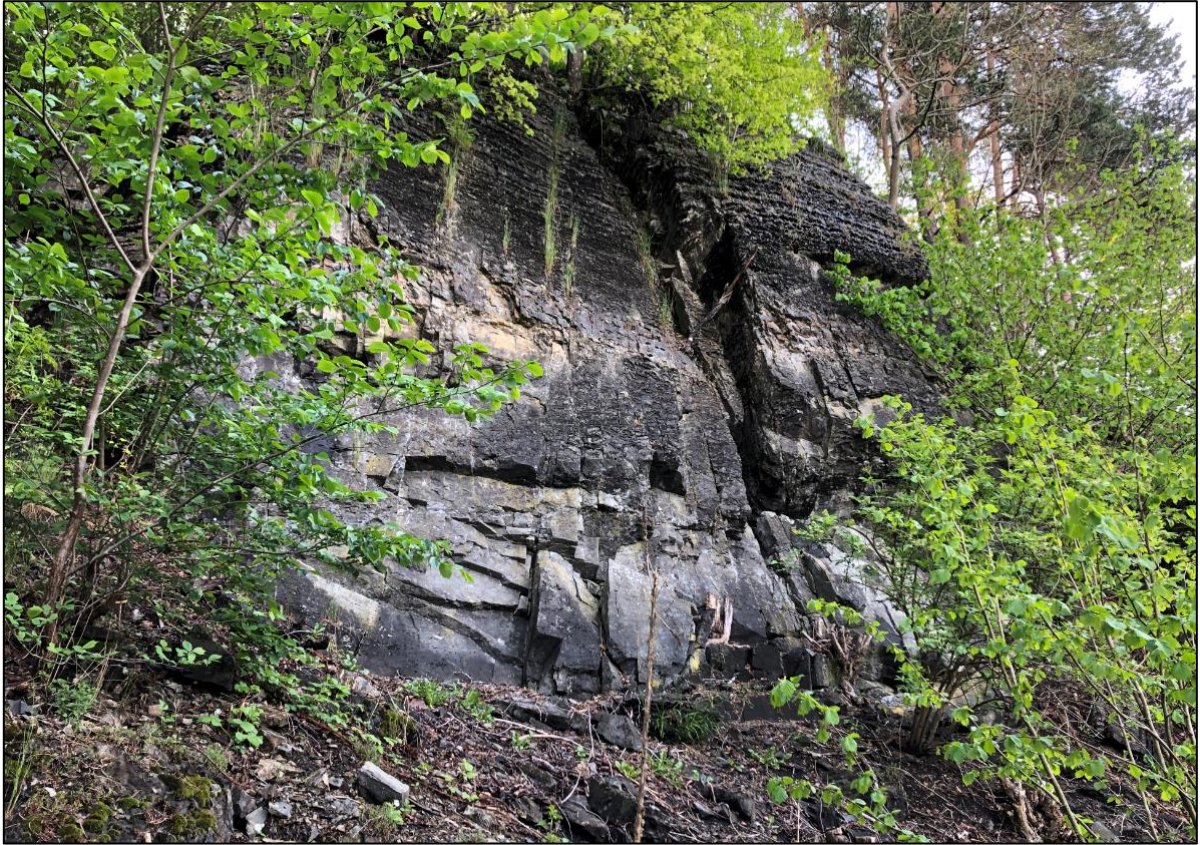
Figur 7. Mer massive bergbenker. Bildet er tatt mot øst.

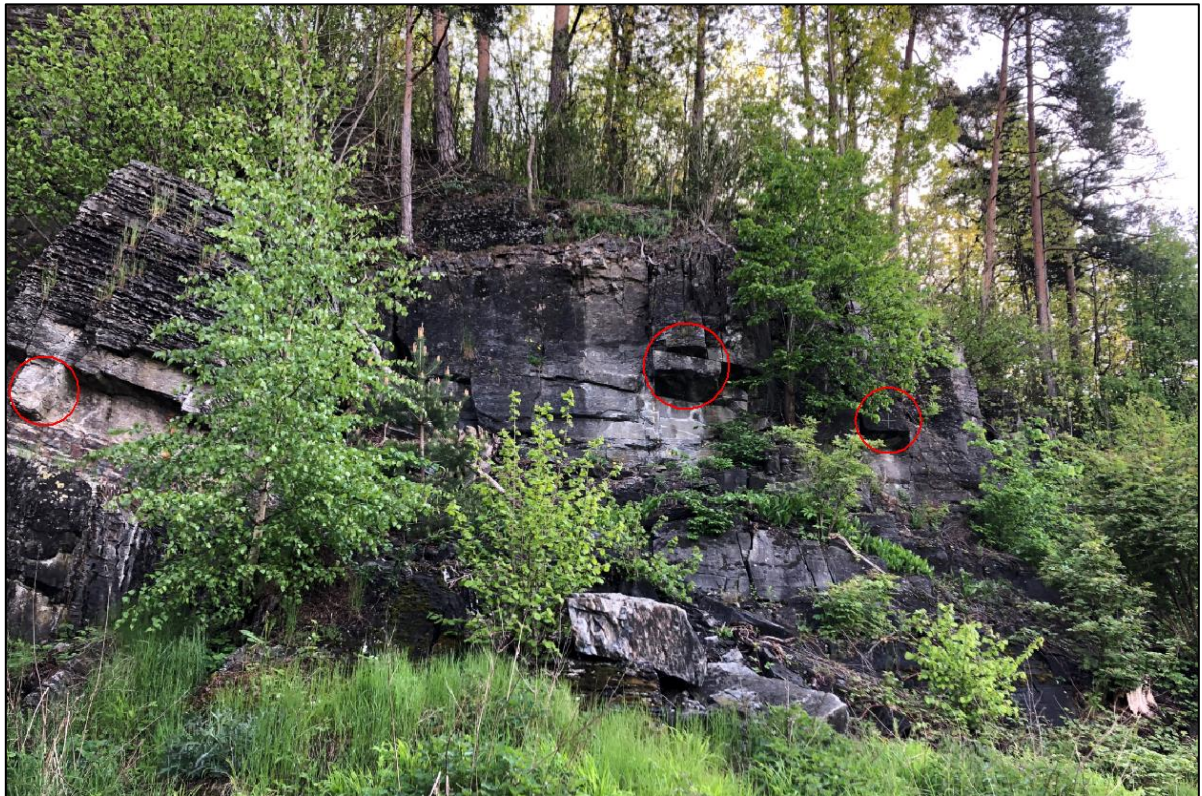
Observasjoner i felt viser at det finnes avløste steinblokker og bergpartier i brattskrenten nederst mot byggeområdet der helningen er brattere enn 45° . Det er blottlagt berg i skrenten med observerte avløste steiner og steinblokker, og faren for steinsprang er derfor tilstede i flere deler av brattskrenten. Observasjoner av urmasser og utraste enkeltblokker understøtter dette. Faren for steinsprang er størst i den nordlige delen av brattskrenten, men er også tilstede i andre deler. Det kan heller ikke utelukkes at det finnes avløste steinblokker i brattskrenten som ligger helt mot toppen av det undersøkte skrentområdet. På grunn av et bredt og flatt platå under denne øverste skrenten vil blokker som ev. raser ut ha nok energi til å nå ned til byggeområdet. Se Figur 9 og 10 for eksempler på steinblokker/steiner som vil være utsatt for utrasing over tid.

På grunn av den nedre brattskrentens høyde og nærhet til byggeområdet, er det vår vurdering at enkelte avløste steinblokker vil, ved en ev. utrasing, kunne ha nok energi til å nå ned til planlagt byggeområde, og dermed utgjøre en risiko som er større enn tillatt. Disse områdene tilfredsstiller derfor ikke kravene til skredsikkerhet gitt i TEK17 (§7-3) og PBL (§28-1), og er definert som fareområde for steinsprang (se figur 11). Årlig nominell sannsynlighet for steinsprang er derfor vurdert å være $>1/1000$.

Figur 9. Avløste og mulig ustabile steinblokker i den nedre brattskrenten mot byggeområdet indikert med røde sirkler.

Avløste steinblokker og mindre steiner renskes manuelt ned med spett. Nivået på rensen skal være slik at gjenstående bergflater er å betrakte som stabile på permanent basis.

Steinblokker eller bergbenker som betraktes som ustabile, men som ikke lar seg renske ned, sikres med fjellbolter.

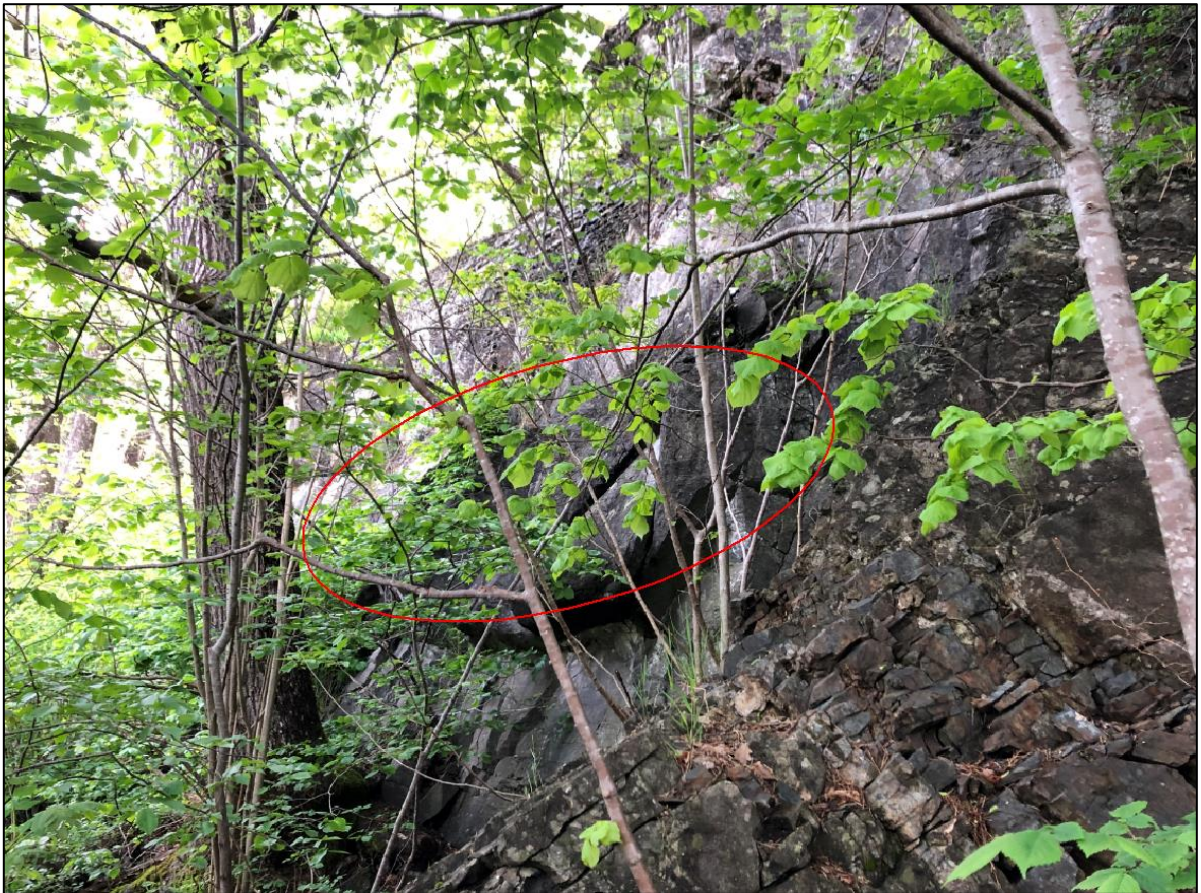
Figur 10. Flere avløste og mulig ustabile steinblokker i den nedre brattskrenten mot byggeområdet indikert med rød sirkel.

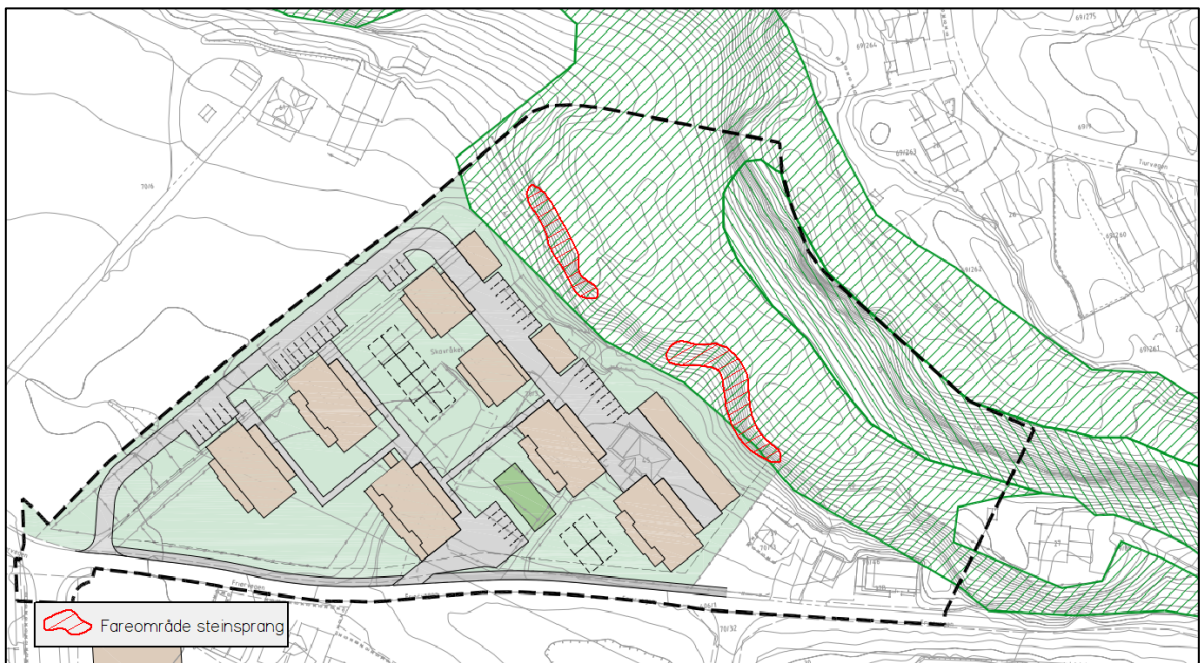
Figur 11. Fareområde for steinsprang.

Den nominelle årlige sannsynligheten for denne skredhendelsen er større enn kravene gitt i Plan- og bygningsloven og TEK17. Det må derfor gjøres sikringstiltak i fareområdet for steinsprang (figur 11) for å tilfredsstille disse kravene.

Det må derfor gjøres sikringstiltak i skrenten for å tilfredsstille kravene i PBL og TEK17.
