TIL: Fiha Holding AS
v/Arve Haugseter

Fra: GrunnTeknikk AS

Dato: 16.04.2021
Dokumentnr: 115127n1
Prosjekt: 113180
Utarbeidet av: Stian Tovsen
Kontrollert av: Runar Larsen

Porsgrunn. Friervegen 45 Vurdering områdestabilitet

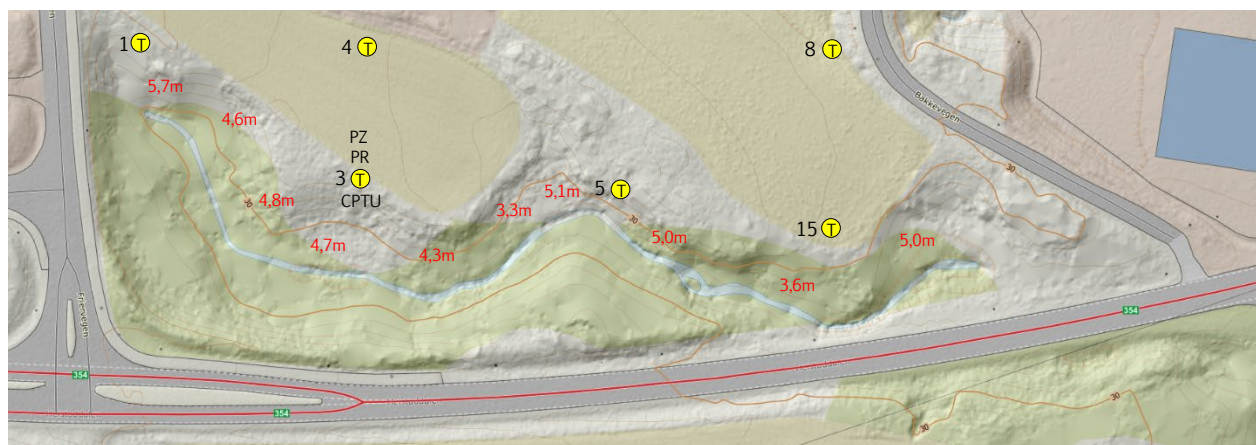
Figur 4. Utklipp fra hoydedata.no med ulike skisseringer langs Heistadbekken

Utklipp av Heistadbekken fra hoydedata.no er vist på figur 4, med skissering av aktuelle borpunkter og skråningshøyder med rødt tekst.

Langs planområdet søndre del ligger Heistadbekken. Bekken har en generell høydeforskjell på ca. 3,5 - 5 m til sidekantene, og er lagt i rør både øst og vest for planområdet.

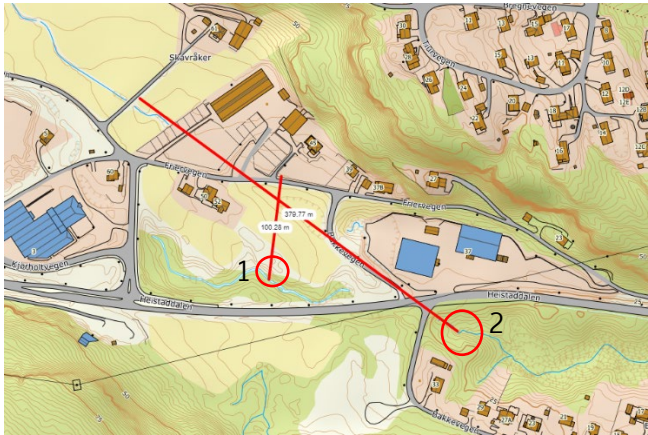
Punkt	Overskrift i NVE veileder 1/2019	Vurdering	Status
Del 2: Utredning av faresoner			<p>2. Løsneområde fra Heistadbekken i øst. Høydeforskjellen er ca. 15 – 19 m, som medfører et aktsomhetsområde på inntil 380 m fra bunn av bekken.</p> <p>Skissering av utstrekning på aktsomhetsområde fra øst og sør er vist nedenfor.</p>

<p>Planområdet ligger innenfor et aktsomhetsområde for områdeskred.</p>	
	4	Bestem tiltakskategori	<p>Utredningen utføres for detaljregulering. Det planlegges oppføring av eneboliger og næringsbygg.</p> <p>Tiltaket klassifiseres derfor i tiltakskategori K4 iht. NVE's veileder [3].</p>	Utført
	5	Gjennomgang av grunnlag – identifikasjon av kritiske skråninger og mulig løsne- og utløpsområder	<p>Planområdet ligger innenfor et mulig løsneområde for områdeskred.</p> <p>Eksisterende grunnundersøkelser fra Heistad Bilsenter AS [4] viser fjelldybder varierende mellom ca. 3 – 8 m. Opptatte prøver viser generelt silt/leire med sjikt av finsand. Grunnundersøkelsene utelukker ikke at den kan være sjikt/lommer av sprøbruddmaterialer på området.</p>	Utført

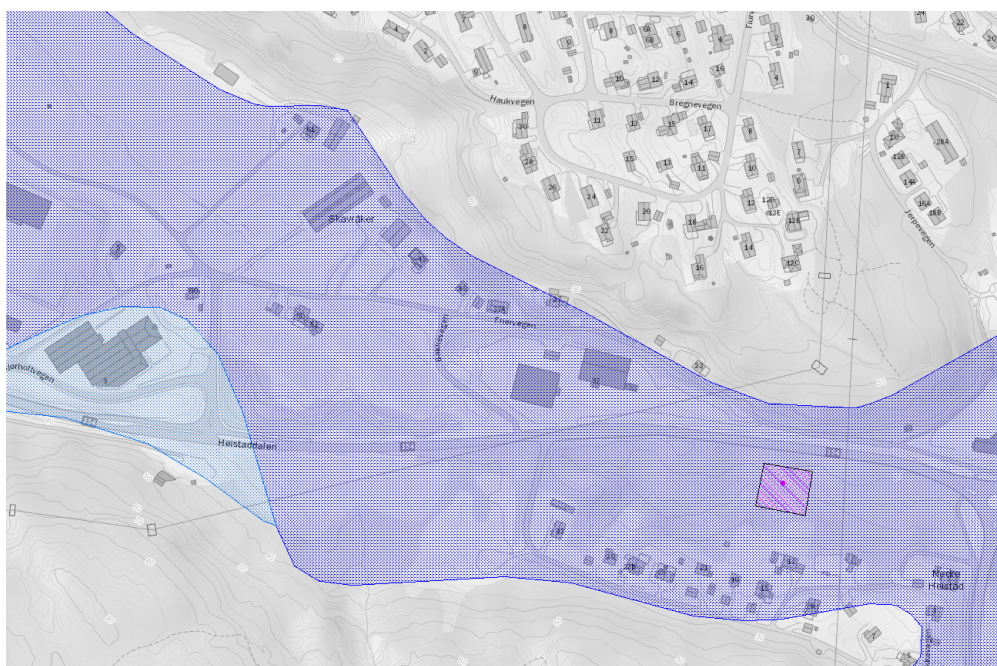
Figur 5. Utklipp fra NVE temakart med mulig marin leire (MML)

Figuren viser at hele planområdet ligger innenfor soner med mulighet for marin leire.

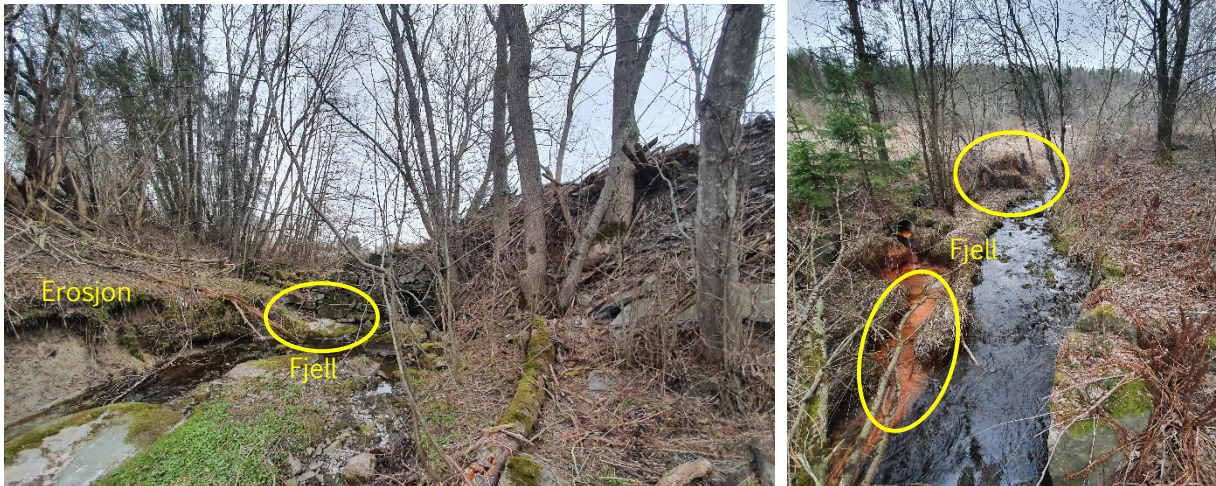
Figur 6. Bilder fra befaringsdagen langs den østre delen av Heistadbekken i planområdet.

Befaring av området ble utført den 14.04.2021. Det ble registrert blottlagt fjell i enkelte områder, markert med rød hakemarkering på figur 7. Generelt ble det registrert noe aktiv erosjon langs Heistadbekken.

Figur 6 viser to bilder fra befaringsdagen langs den østre delen av Heistadbekken i planområdet.

For å ivareta stabiliteten langs Heistadbekken i sør må aktiv erosjon forhindres. Behov for erosjonssikring må sees i sammenheng med lokalstabilitet av planlagt internvei VP3.

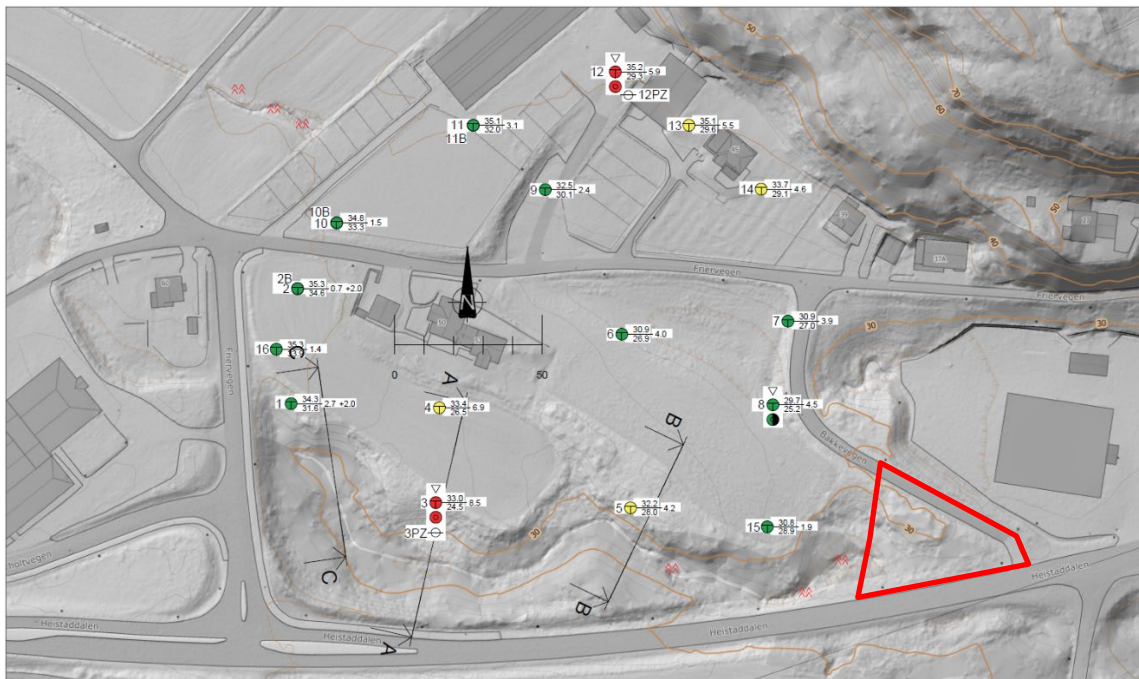
Figur 7. Utførte grunnundersøkelser og områder med mulig forekomst av sprøbruddmaterialer

På bakgrunn av utførte grunnundersøkelser er det skissert en avgrensning på tegning 115127-2 av områder med mulig forekomst av sprøbruddmaterialer, markert med følgende fargekoder:

- Grønn – ikke tolket sprøbruddmateriale/kvikkleire
- Gul – tolket mulig sprøbruddmateriale/kvikkleire
- Rød – dokumentert sprøbruddmateriale/kvikkleire

Figur 7 viser utklipp av tegning -2, samt skissering av område i rødt hvor det med eksisterende grunnlag ikke kan dokumenteres tilfredsstillende sikkerhet mot områdeskred.

Dette forutsetter at området innenfor rød markering (sørøst) ikke skal anvendes til fremtidig bebyggelse eller vei. Hvis dette skal tas i bruk, vil det bli aktuelt med supplerende grunnboringer som støtte til vurdering av områdestabilitet. Dette må vurderes nærmere av geoteknisk saksyndig.
