## **PORSGRUNN MEKANISKE VERKSTED**

UTREDNING – KULTURMINNER OG KULTURMILJØ

**LINK** ARKITEKTUR

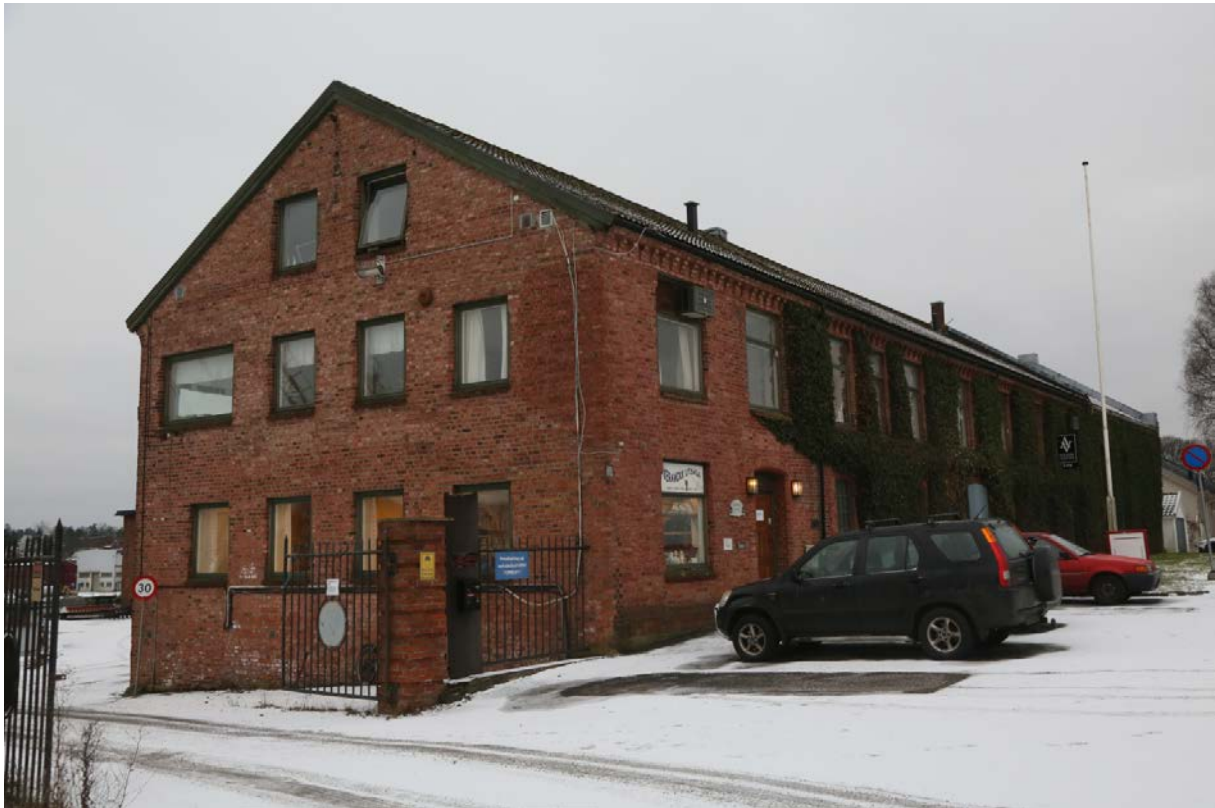
### 6.1 Bygg 1: Reimsgate 10 (Kontor)

Ønskes bygningen bevart og totalrenovert, vil dette være søknadspliktig og bli underlagt bestemmelser i Pbl. /TEK10. Dette betyr at hele bygget må «strippes» for å bygge dette opp igjen tilnærmet TEK10 så langt det er mulig å få til. Tykkelsen på isolasjon i yttervegg vil være begrenset, for mye isolasjon vil medvirke til frostsprengning av teglveggene. Golv på grunn er sannsynligvis ikke isolert. Bjelkelag av tre som har opplegg i yttervegg må sjekkes for råte i forbindelse med en ombygging. En hel del reparasjoner av mørtelfuger og sprekker må påregnes i fasadene samt en del frostsprengt stein som må skiftes ut. Yttertaket av takstein som er 20 år kan beholdes enda noen år, men en total ombygging vil sannsynligvis kreve tilleggs isolasjon i yttertaket.

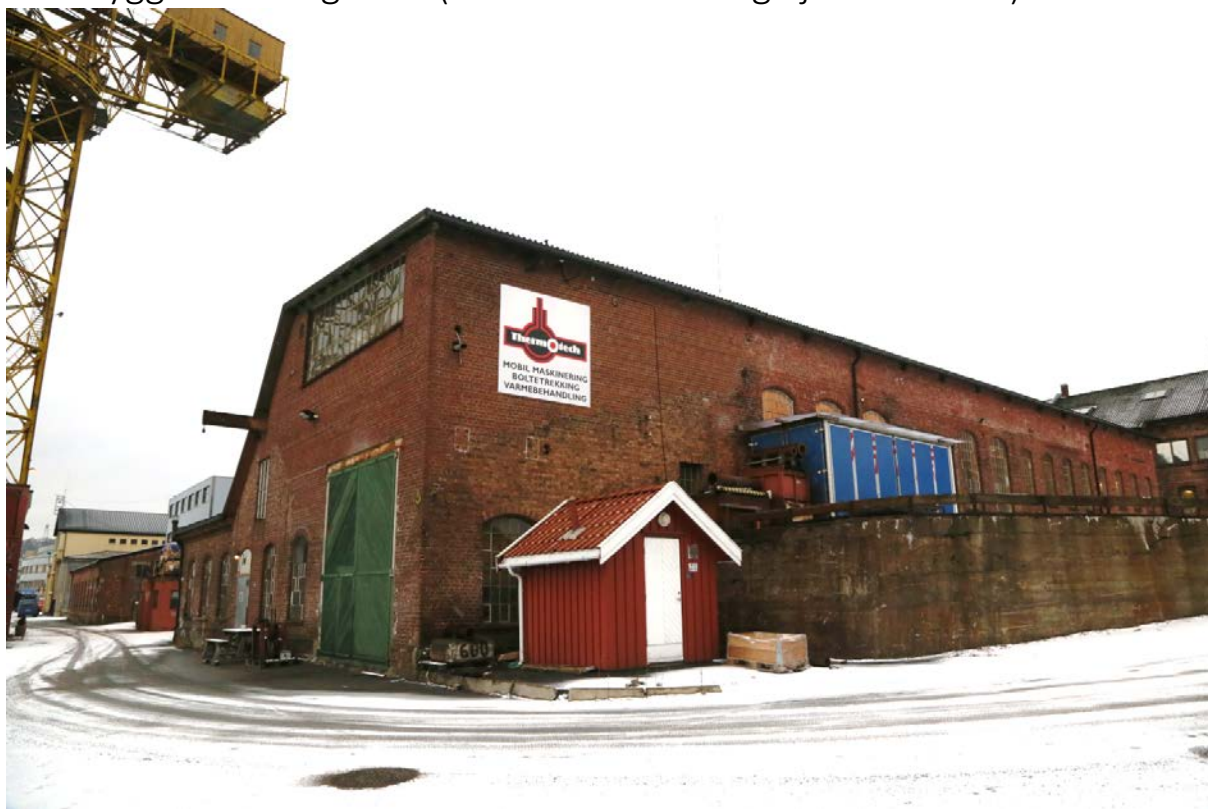
## 6.2 Bygg 2: Reimsgate 8 (Maskinverksted og kjeleverksted)

Dette bygget vil få samme konsekvens med TEK10 som kontorbygget hvis man ønsker en totalrenovering av bygningen. Verkstedet må i så fall «strippes» og bygges opp igjen. Golv på grunn har sannsynligvis ingen isolasjon. Det er registrert mye skader på teglfasader i tilbygget ned mot elven. Dette er setningssprekker, manglende mørtelfuger og frostsprengning.

Bygningen foreslås regulert til bevaring.

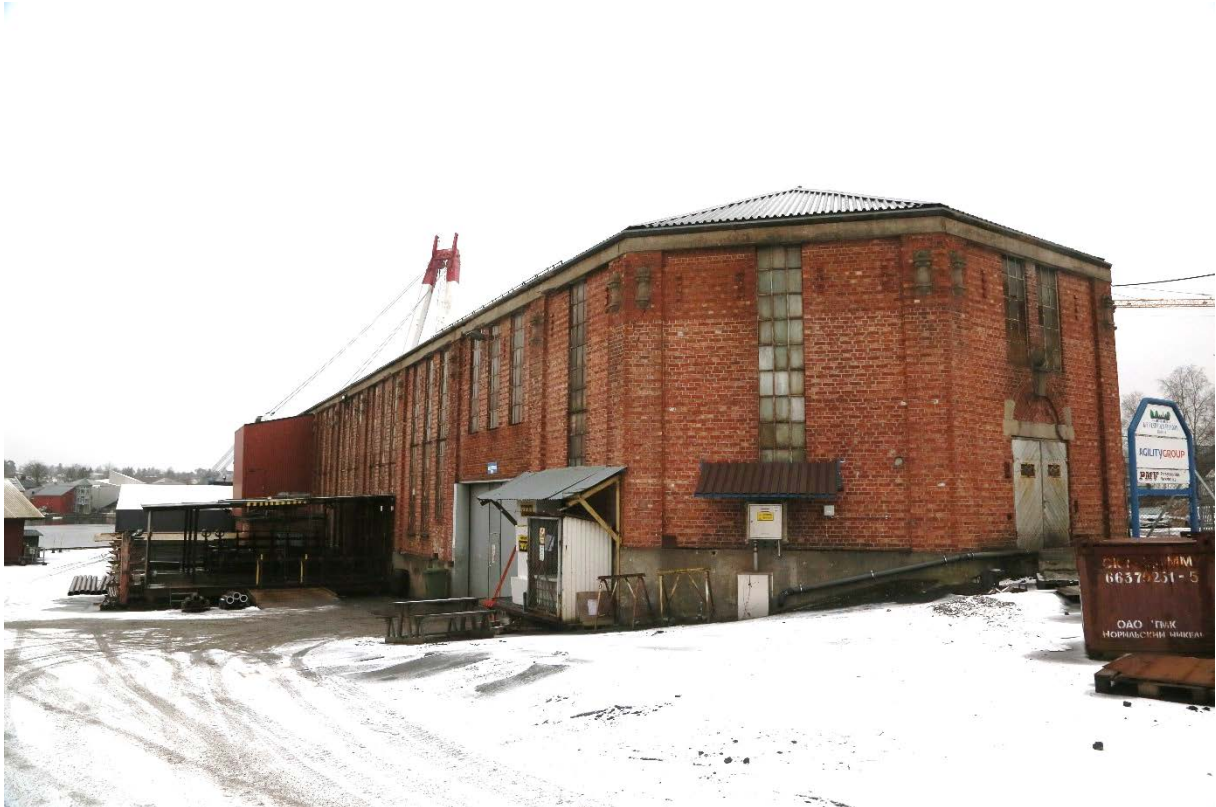
## 6.3 Bygg 3: Porselensvegen 50 (skipsbyggeri og mal-loft)

Fasader med eksponert tegl har et så stort skadeomfang at det vil kreve omfattende rehabilitering.

Teglfasader, spesielt mot øst har store skader med frostsprengt tegl, utsprengt betong, setningssprekker etc. Vinduer i denne fasaden har store skader med knuste glass og rust i stålrammer.

De øvrige eksponerte teglfasader har noe mindre skader men skadeomfanget vil eskalere hvis det ikke blir gjort tiltak for utbedring.

Fasader som er forblendet med stålplater har sannsynligvis teglfasader bak. Tilstanden på denne må man forvente er noenlunde lik de andre teglvegger mht. skader. Her vil nok ikke skadeutvikling eskalere som de eksponerte fasader.

Hallene har normal slitasje til å være en industribygning. Stedvis noe større slitasje. Portene er av nyere dato. Noe malingsavskalling er registrert på yttervegger samt noen lekkasjer (vinduer) i teglvegg mot øst.

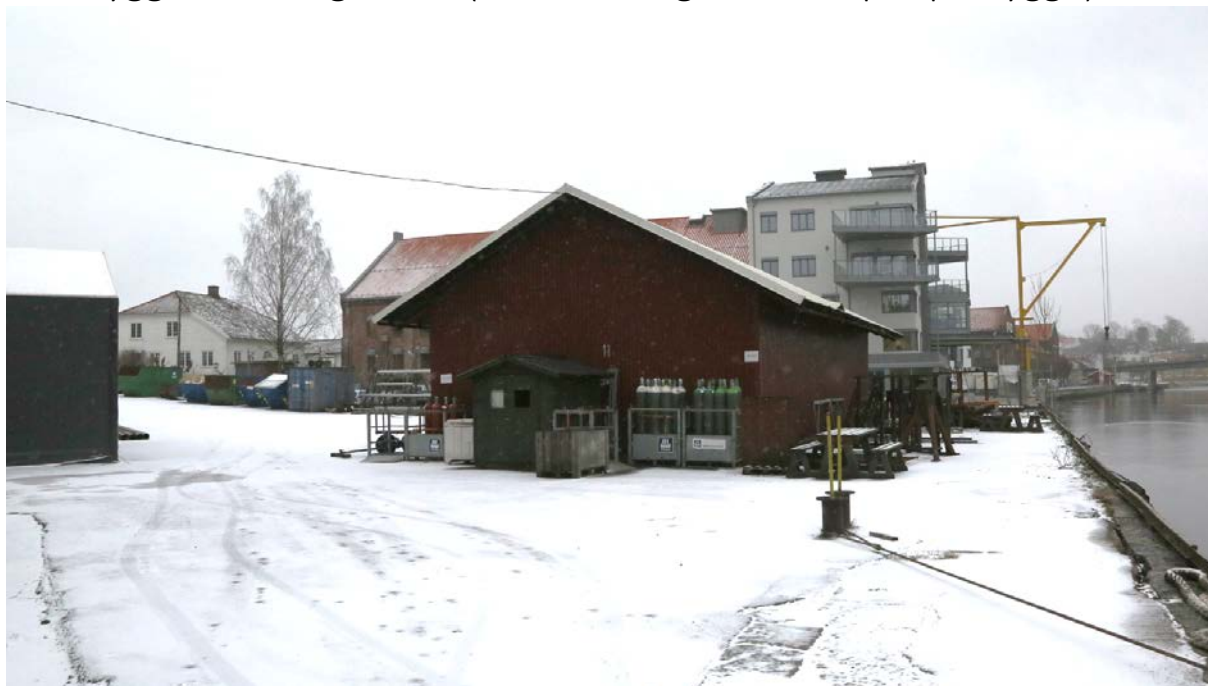
## 6.4 Bygg 4: Vestergate 50 (Vestre Porsgrunn dampskipsbrygge)

Ingen synlige skader. God teknisk tilstand.

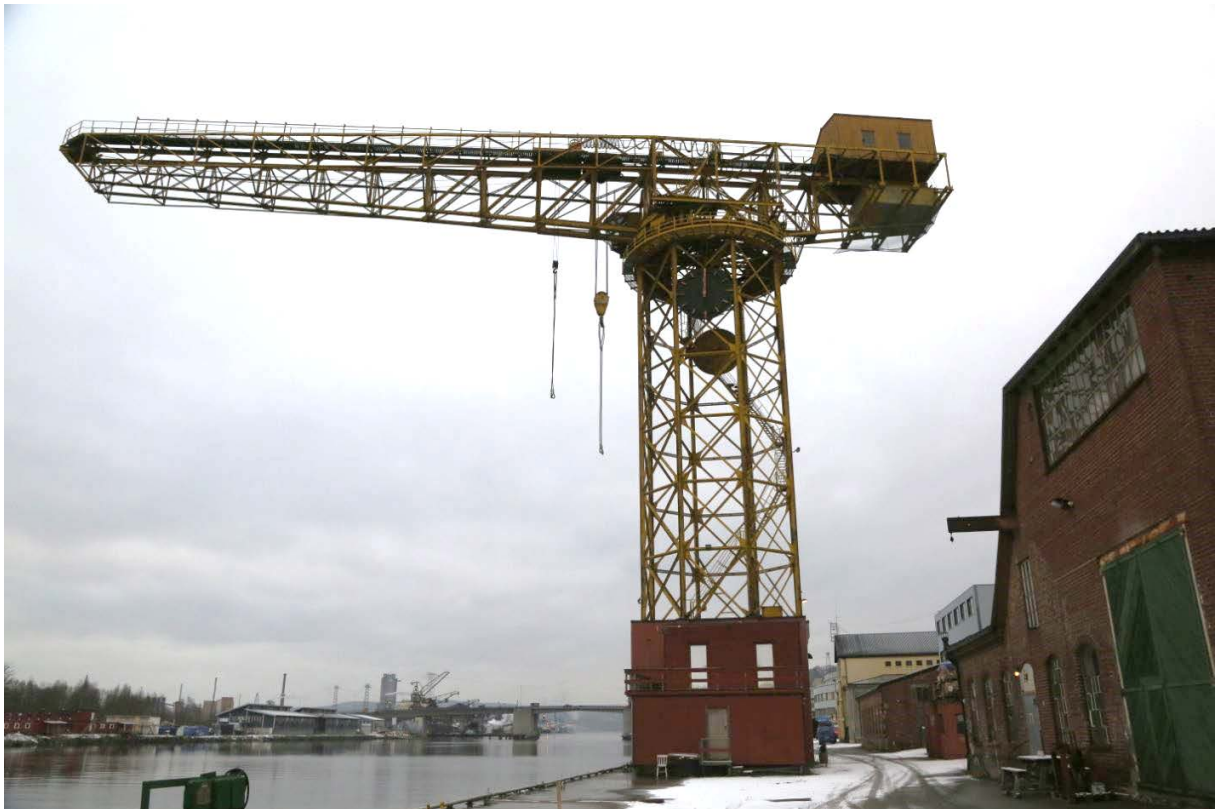
## 6.7 Bygg 7: Utrustningskrana

Kranen står oppå et «fundament» av en 2 etasjers innredet betongbygning. Det har vært lekkasjer i 2 etasje. Det er lagt ny papp på taket (ved kranfoten), men ser fremdeles lekkasjer. Innvendig er konstruksjoner av noe gammel stil, vegger og tak er malt i den siste tiden. Usikkert hvordan yttervegger er isolert. I 2. etg. er det vinduer av isolerglass og enkeltglass i 1. etg.

Kranen av stål har mye rustskader, befarung er kun tatt fra bakkenivå. En rehabilitering med sandblåsing, grunning og maling vil være et svært omfattende arbeid. Det er dessuten ikke sikkert man greier å komme til å rehabilitere alle steder på grunn av vanskelig tilkomst. Eventuelle svekkelser i bolter og ramme må også skiftes ut i forbindelse med en rehabilitering.

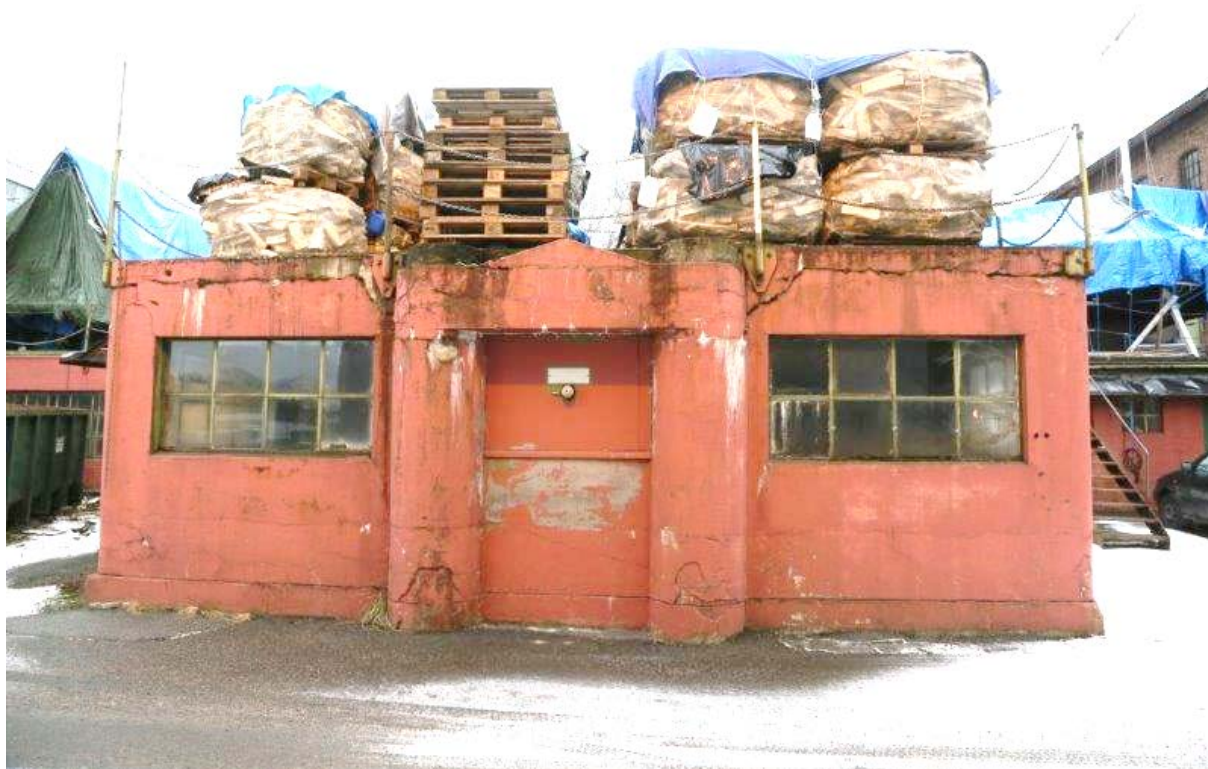
## 6.8 Bygg 8: Bad og strømforsyning

Interiør og eksteriør er autentiske med unntak av garderoberne. Særlig er badene, som har vært åpne for andre enn arbeiderne, er interessant. Men bygningen er generelt dårlig vedlikeholdt, og lav takhøyde gjør at det er vanskelig å bruke bygningsmassen til annet enn lager. Det anbefales derfor ikke at bygningen reguleres til bevaring.

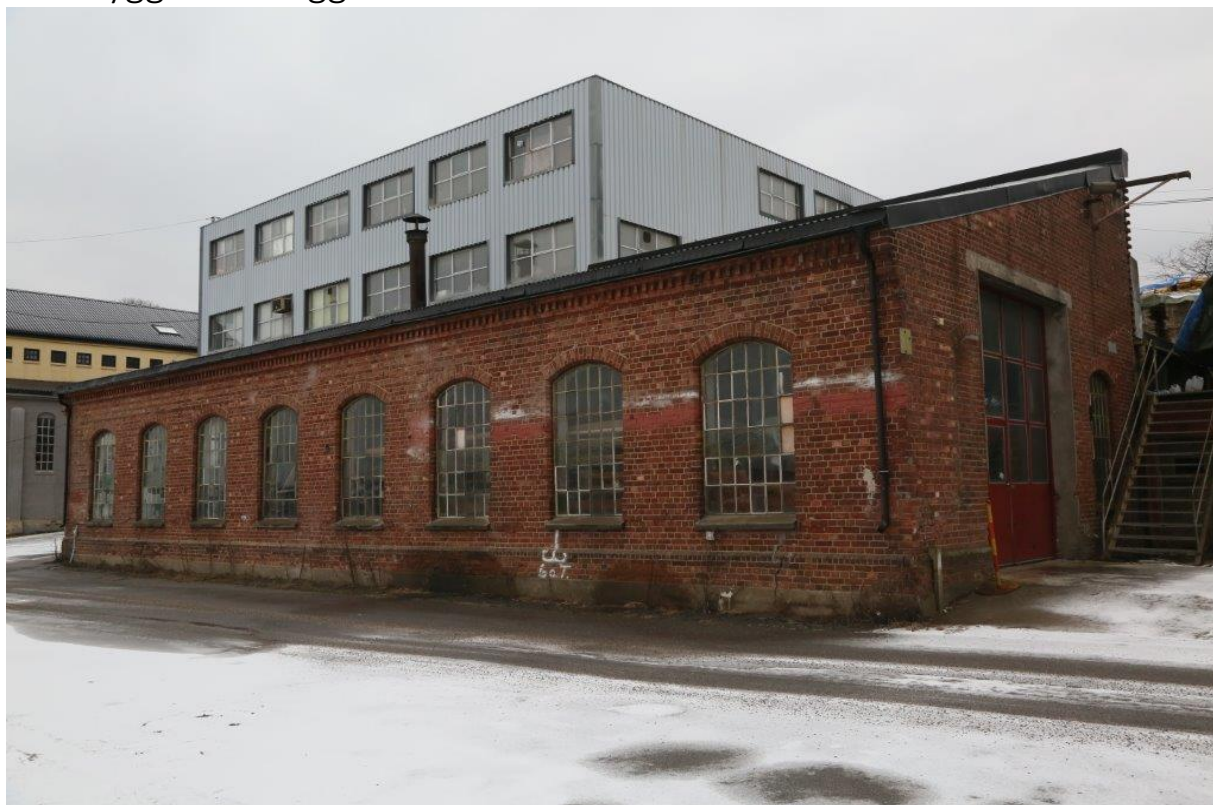
## 6.9 Bygg 9: Rørleggerverksted

Bygningen bærer preg av stor slitasje. Mye skader på teglsteinsfuger, frostsprengt stein og sprekker etter setninger. Vinduer har også mye skader. Innvendig er det lekkasjer fra taket i bakenforliggende lagringsplass. Innvendig yttervegger har mye malingsavskalling og noen steder med fuktinntrengning.

Bygningen har verdi som en del av det helhetlige verkstedsmiljøet, og den anbefales bevart.
