Oppdragsgiver: Khaled eiendom AS
Oppdragsnavn: Njålsveg 4-6
Oppdragsnummer: 625143-01
Utarbeidet av: Helga Lassen Bue
Oppdragsleder: Sissel Nybro
Tilgjengelighet: Åpen

NOTAT Miljøteknisk undersøkelse Njålsveg 4 og 6

Historisk kartlegging

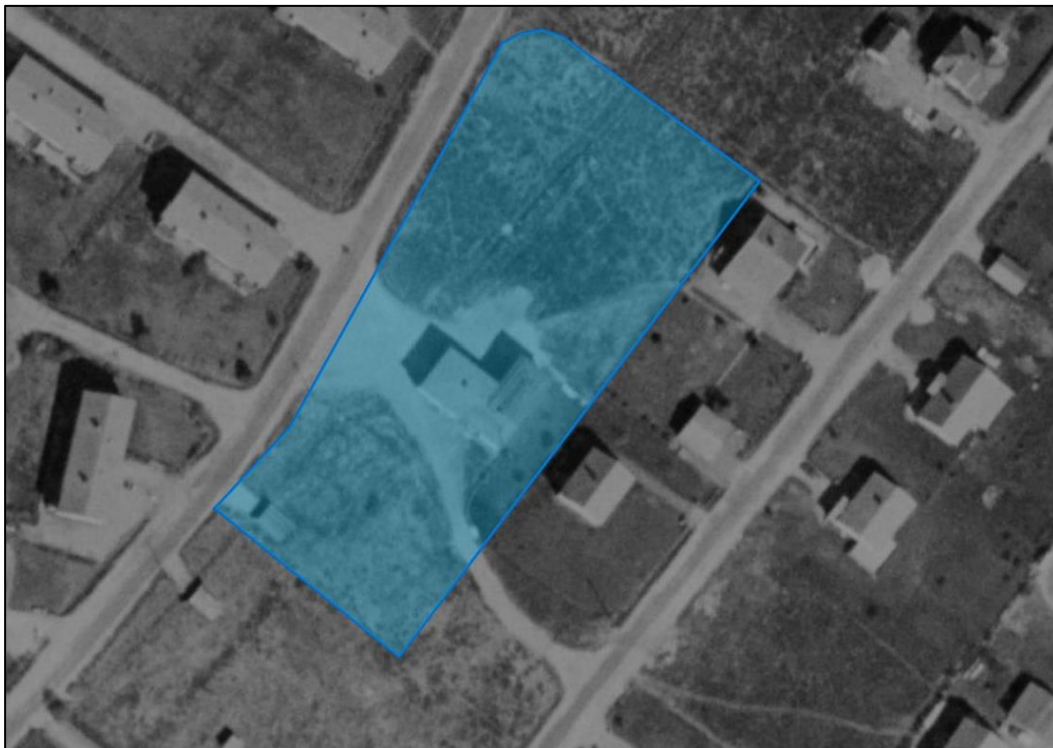
Figur 2: Flyfoto fra 1965. Tiltaksområdet er markert med blått (kilde: finn.no)

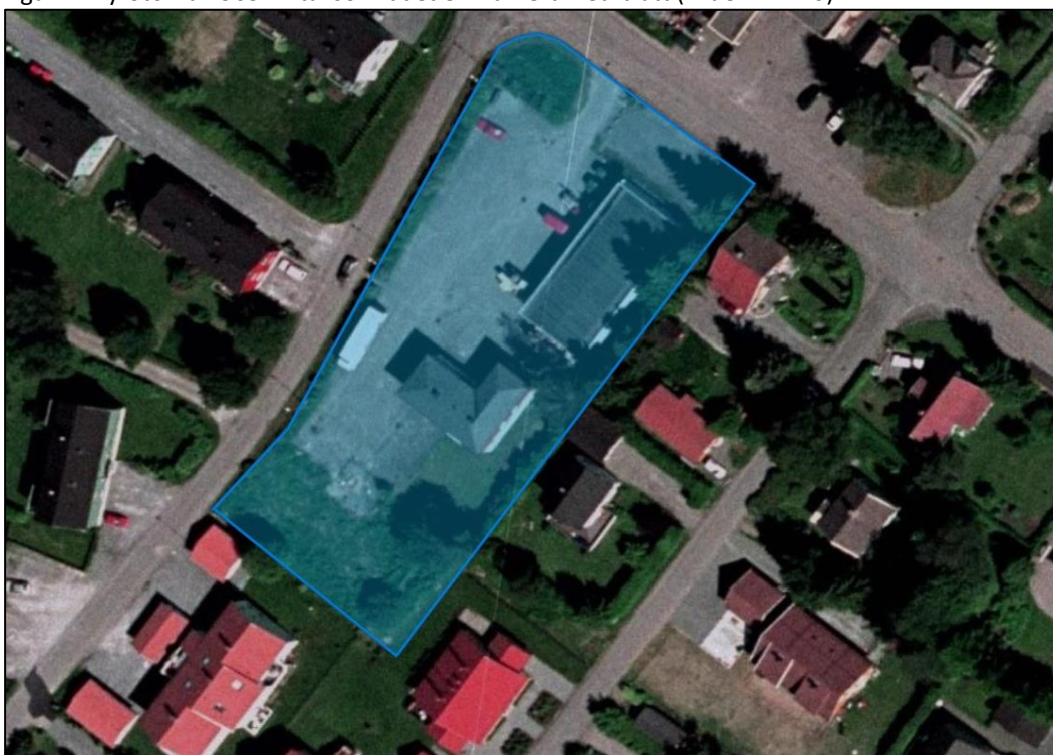
Figur 3: Flyfoto fra 2002. Tiltaksområdet er markert med blått (kilde: finn.no)

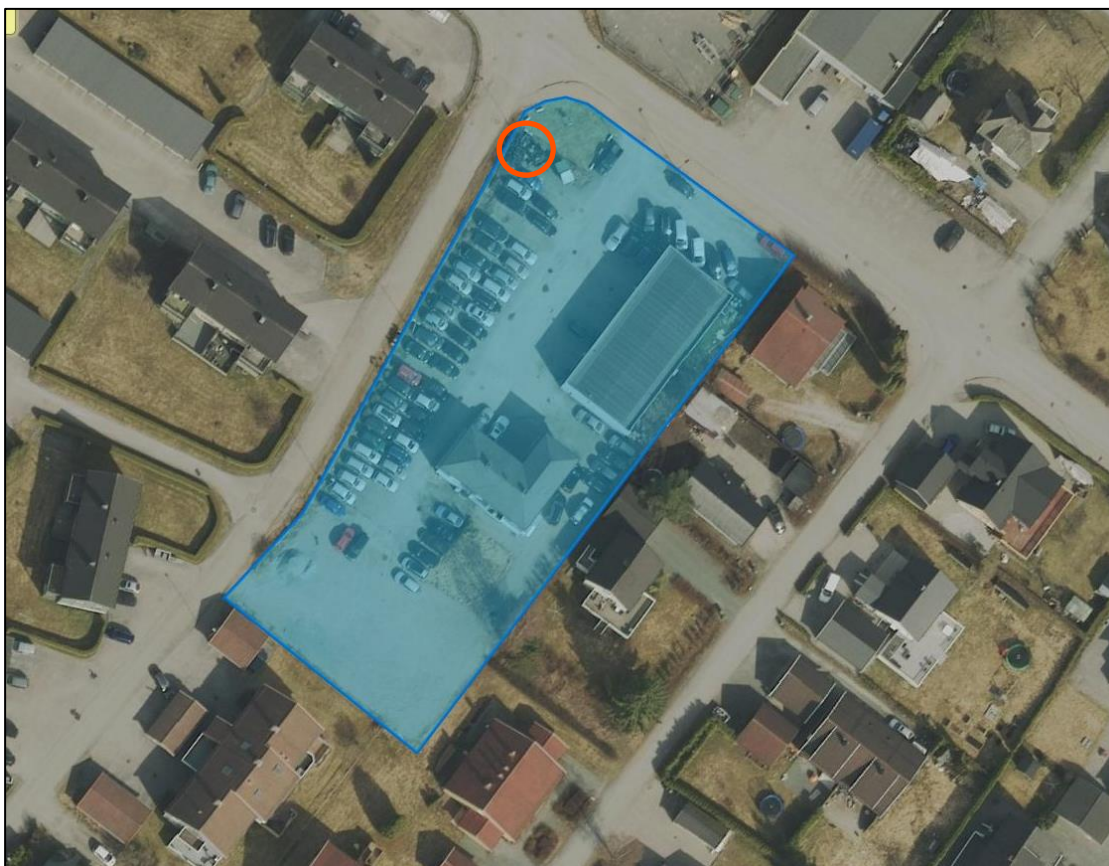
Flyfoto viser at det har vært lagret dekk i det nordre hjørnet av tomta. Dekk er en kjent kilde til utlekking av sink. Lagringsplassen er vist med rød sirkel i Figur 4.

Figur 4: Flyfoto fra 2015. Tiltaksområdet er markert med blått. Området hvor det har vært lagret dekk er vist med rød sirkel (kilde: finn.no)
