Dato: 20.08.2021  
Dokumentnr: 115439n1  
Prosjekt: 115439  
Utarbeidet av: Stian Tovsen  
Kontrollert av: Runar Larsen

#### **Porsgrunn. Tidl. Heistad skole (Pans veg 3 og 5) Områdestabilitet**

Foreliggende notat gir en vurdering av områdestabilitet iht. gjeldende regelverk og NVE's veileder 1/2019.

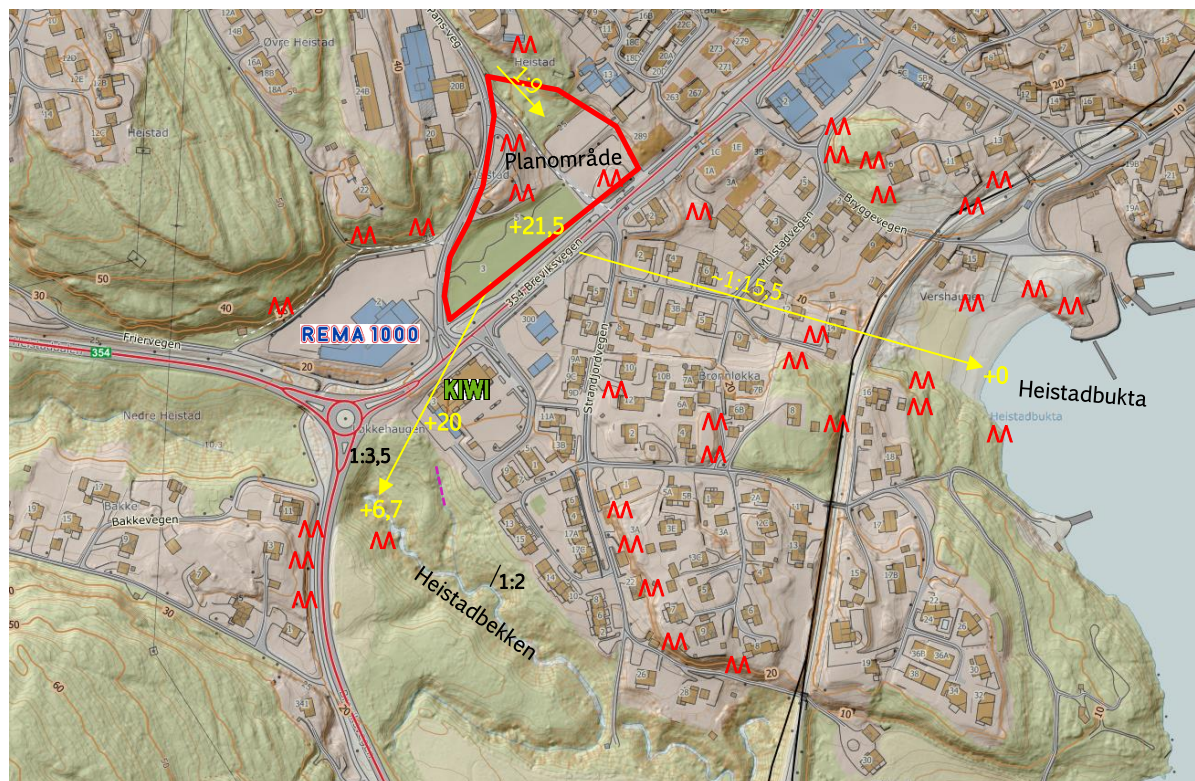
Figur 3. Utklipp fra hoydedata.no med ulike skisseringer

Terreng i planområdet ligger tilnærmet flatt langs Breviksvegen på ca. kote +22,5. Videre mot nord - nordvest stiger terrenget til Pans veg og høyereliggende fjellområder. Lengst mot nord ligger en ca. 7 m høy løsmasseskråning med helning ca. 1:9, som vist med gul pil på figur 3.

Mot sør/sørvest faller terrenget slakt til ca. kote +20 langs søndre del av KIWI, og videre ned mot Heistadbekken på ca. kote +6,7 med helning inntil ca. 1:3,5 som vist på figur 3. Bekkekanterne er bratte og står med helning inntil ca. 1:1.

En bekk fra ei stikkrenne under Breviksvegen vest for KIWI-butikken er lukket i rør og erosjonssikret (lilla stiplet linje på figur 3).

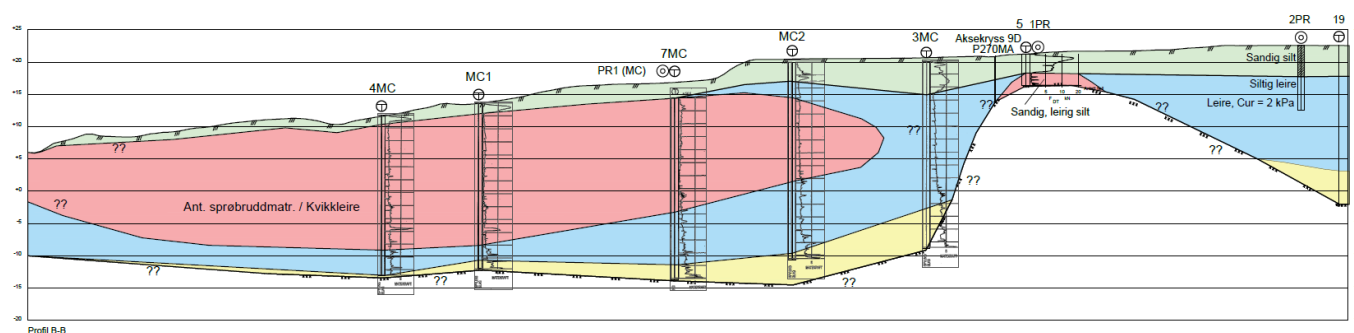
Figur 4. Utklipp fra tegning -101 med skissering av profil B.

Figur 4 nedenfor viser utklipp av tegning -101, med skissering av grunnundersøkelser og antatt lagdeling i profil B.

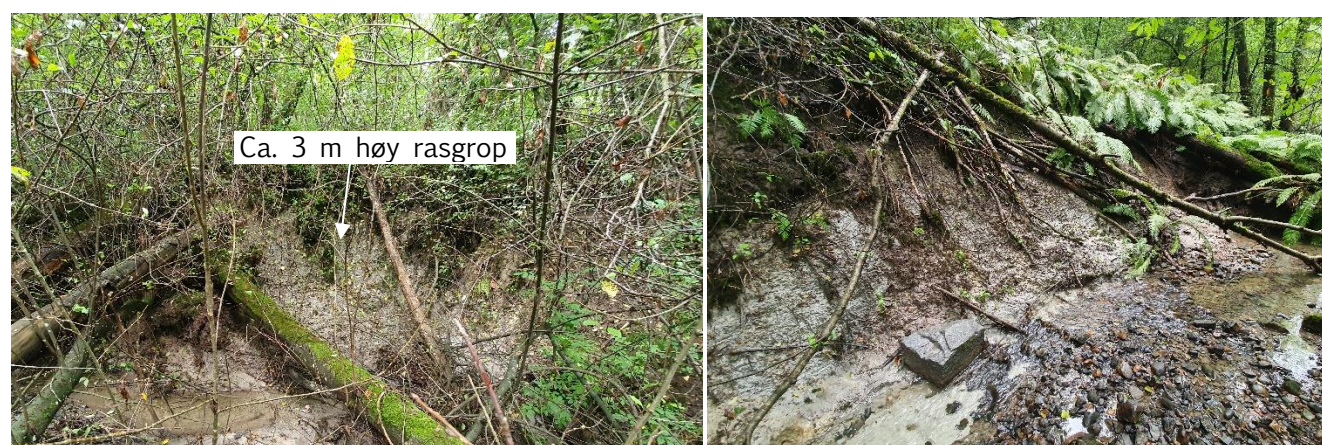
Figur 5. Bilder fra befaring den 28.07.2021

| | <i>Pkt</i> | <i>Overskrift i NVE<br/>veileder 1/2019</i> | <i>Vurdering</i> |
|--|---|---|---|
| | 6 | <i>Befaring</i> | <p>Befaring ble utført 28.07.2021 og er nærmere beskrevet i kapittel 4.2.1. Nedstrøms foten for vegfyllinga ved rundkjøringa er det registrert aktiv erosjon langs store deler av Heistadbekken, spesielt i yttersvingene.</p> <p>Like nedenfor rundkjøringa ble det registrert ei rasgrop med ca. 3 m høyde og skråningshelning ca. 1:1.</p> |

Figur 5 og 6 viser bilder av aktiv erosjon langs Heistadbekken, som ble tatt på befaring den 28.07.2021.

| Evaluering av faregrad (ref. tabell 1) | | | | |
|---|---|---|---|---|
| Erosjon | 3 | 2 | 6 | Befaring den 28.07.2021 bekrefter noe aktiv erosjon langs Heistadbekken. Det er ikke utført tilstrekkelig erosjonssikring. |

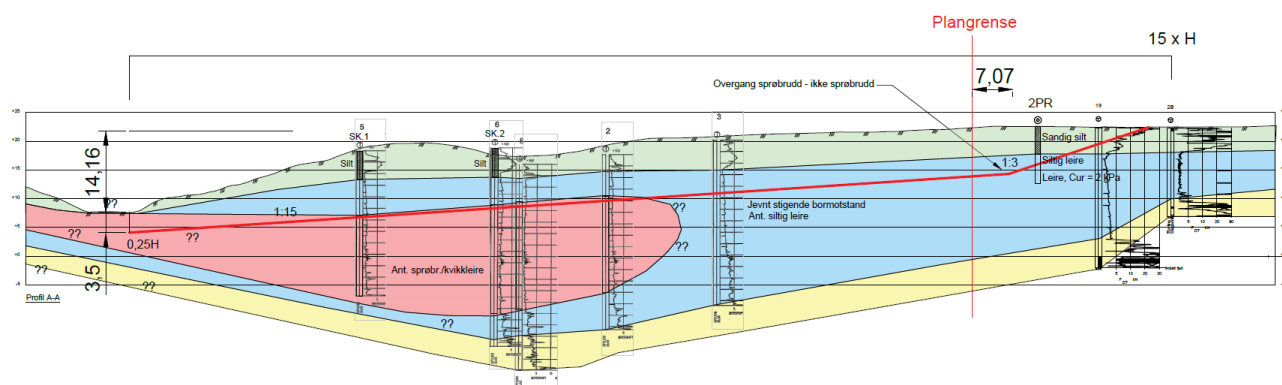
Figur 7. Avgrensning av løsneområde i profil A, utklipp av tegning -103

Figur 7 til 9 nedenfor viser avgrensning av løsneområde for hhv. profil A, B og C.

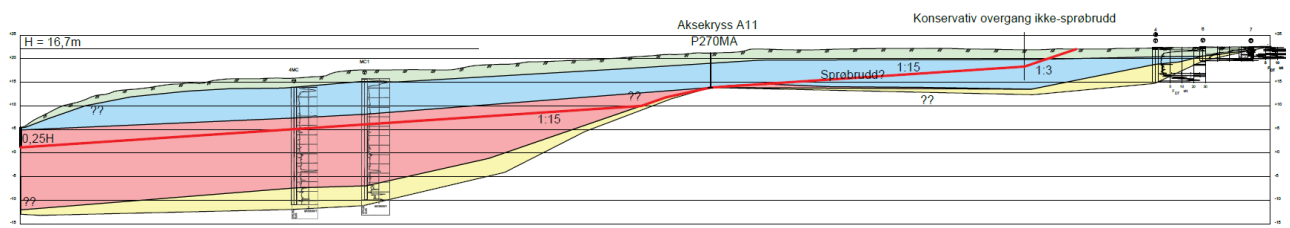
Figur 9. Avgrensning av løsneområde i profil C, utklipp av tegning -105

I profil C er det anvendt en antatt konservativ lagdeling. Utførte grunnundersøkelser og pelefundamentering under KIWI tilsier at det går en fjellrygg mellom bensinstasjonen og KIWI. Grensen mellom masser uten sprøbruddegenskaper er vist med grønn linje på figur 10 nedenfor.

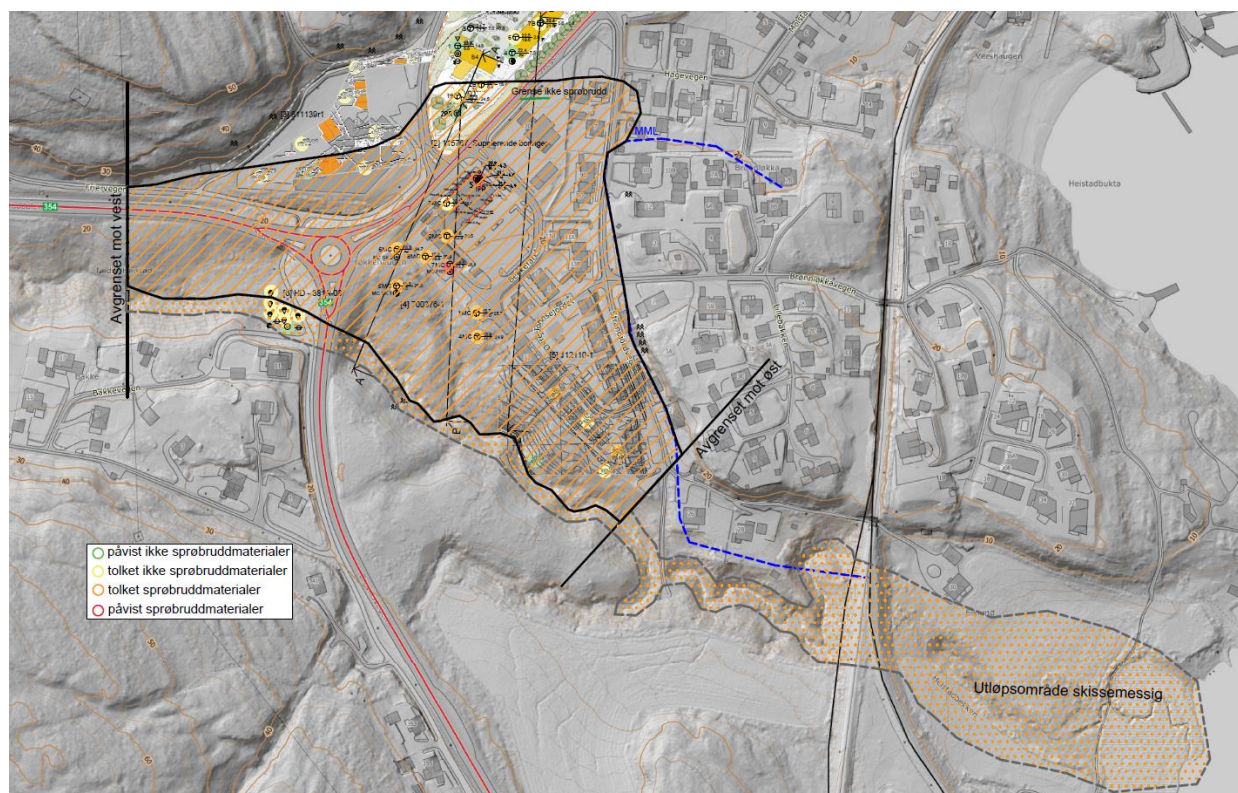
Figur 10. Utklipp fra tegning -2, med skissering av kartlagt faresone

Figur 10 viser utklipp fra tegning -2, med skissering av kartlagt faresone.

Områdestabiliteten for planlagte bygg i planområdet vurderes tilfredsstillende. Evt. konstruksjoner/bygg innenfor faresonen som vist på figur 10 vil kreve detaljerte geotekniske vurderinger.

| | Pkt | Overskrift i NVE<br>veileder 1/2019 | Vurdering |
|--|---|---|---|
| | 10 | Dokumenter tilfredsstillende sikkerhet | <p>Planlagt bebyggelse er lokalisert utenfor aktuell faresone. Det er derfor ikke nødvendig med ytterligere utredning.</p> <p>Vurdering av lokalstabilitet for byggeprosjektet utføres i detaljprosjekteringsfasen.</p> <p>Vi anbefaler at den skisserte faresonen utredes nærmere basert på supplerende grunnundersøkelser og detaljerte stabilitetsberegninger.</p> |
