PORSGRUNN STASJON

Bevaring av trær som substrat* for buktmessinglav

Trekontoret AS, november 2024

Revidert utgave: 21.11.2024.

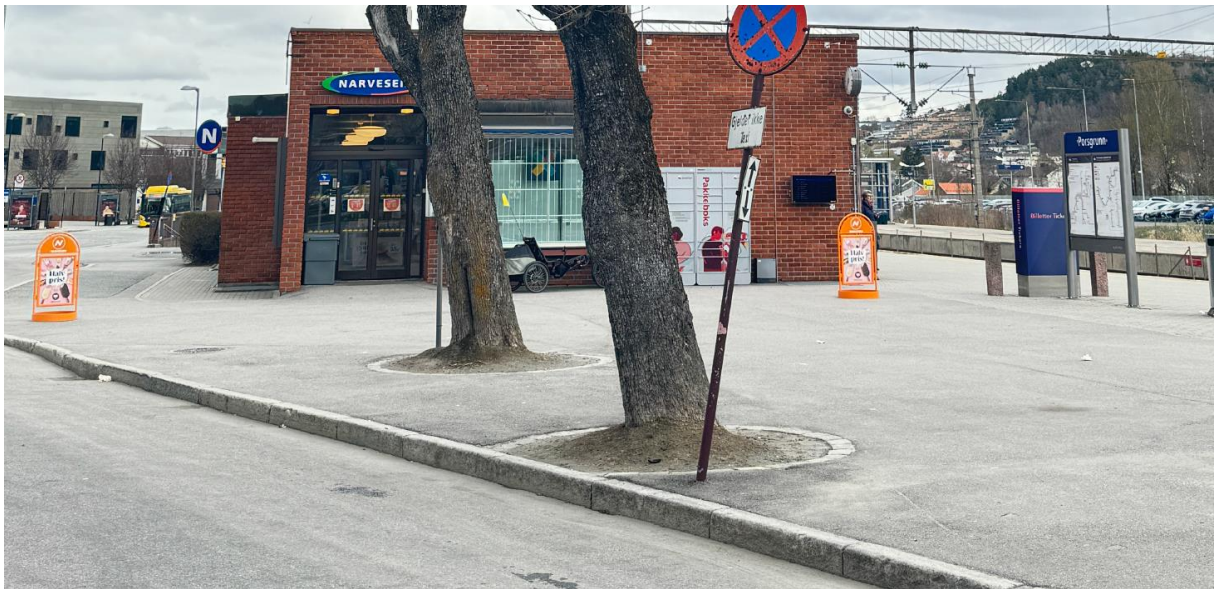
Jorden rundt trærne er hardpakket, den er mest komprimert rundt spisslønnene og noe mer luftig ved svenskeasalene. Det ferdes mye personer i området, og ferdselsfrekvensen er høy grunnet nærhet til stasjonen.

Figur 3-4 Det er asfaltert rundt de to spisslønnene. Kantstein og fundament til vei og skiltstøpler er innenfor trærnes rotsone. Kummene bakerst i bildet viser at det er infrastruktur i bakken nær trærne. Foto: Jenny Benum Lorange, 27.04.2024.

- Fjerne asfaltert areal og åpne opp rundt trærne. Samt lage et sammenhengende vegetasjonsfelt rundt de to spisslønnene.
- Sikre at ferdsel ledes utenfor rotsoner/åpent areal.
- Som minimum bør dagens åpne areal sikres mot trafikk og det bør legges ut et 5 cm tykt lag med kompost årlig.
- Komprimert jord må dekomprimeres ved hjelp av lufting.
- Rothalsen bør skånsomt graves frem med håndkraft og pålegging av kompost må ikke dekke til rothalsen.

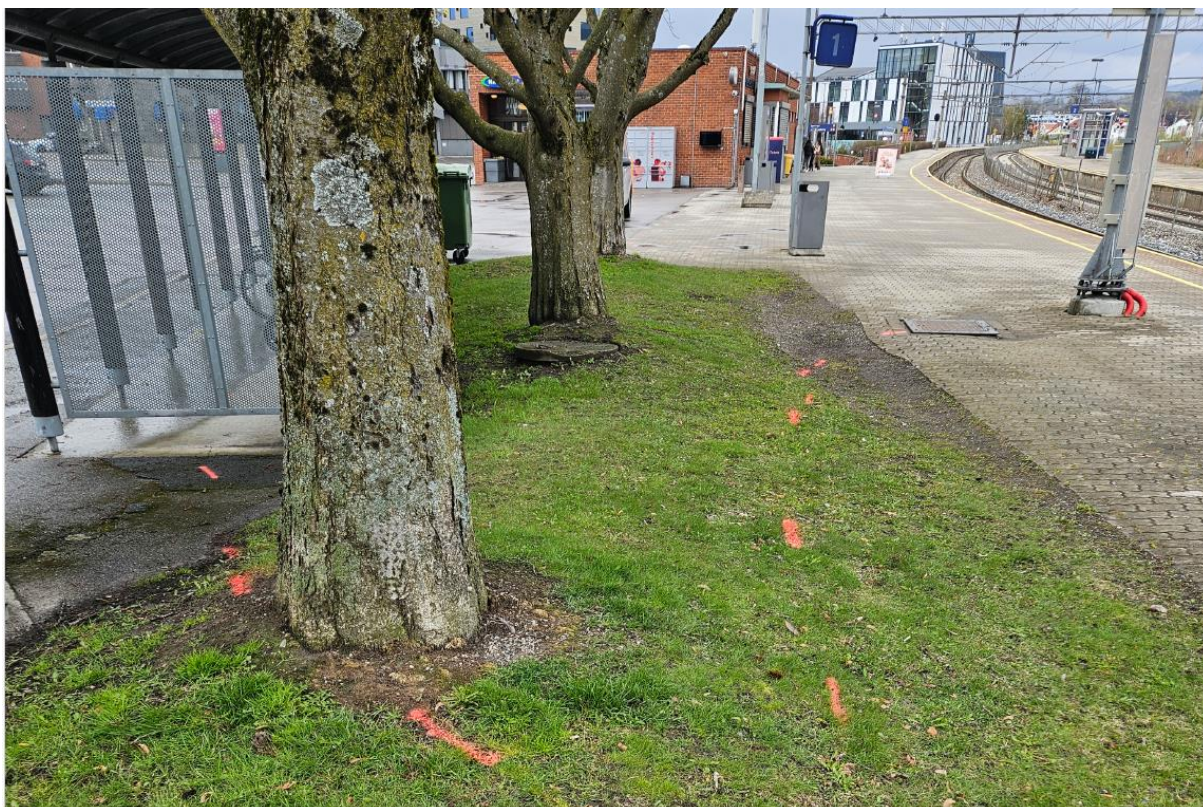
Figur 3-5 Det er gressplen rundt svenskeasalene. Orange markering viser der kabelføringer går under trærne (tegnet opp av BaneNor den 29.04.24). Dette er gammel infrastruktur som trolig ble lagt før trærne ble plantet. Sykkelskuret er tett inntil trærnes stammer. Midt i bildet vises en kum. Foto: BaneNor.

Det er vurdert at trærne er i god nok tilstand til at de kan flyttes, men det er kabler og fundamenter nær trærne som gjør arbeidet komplisert. Det er viktig å notere at trærne vil få en redusert levealder da flere røtter må kappes og de utsettes for stress under flytting. Trærne er gamle, er noe svekket og stresstoleransen er lav. Men om trærne flyttes på riktig måte, er det liten sannsynlighet for at de dør i løpet av kort tid. For å få et vellykket resultat er det viktig at trærne blir fulgt opp i etterkant i form av regelmessig vanning.

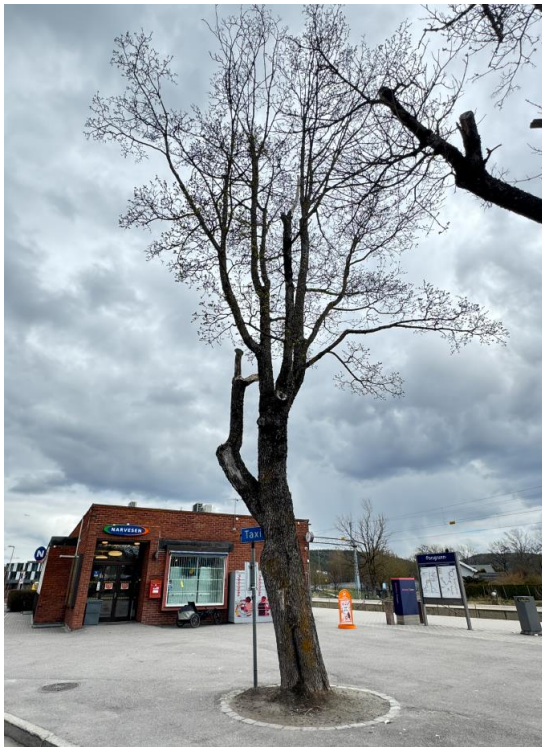
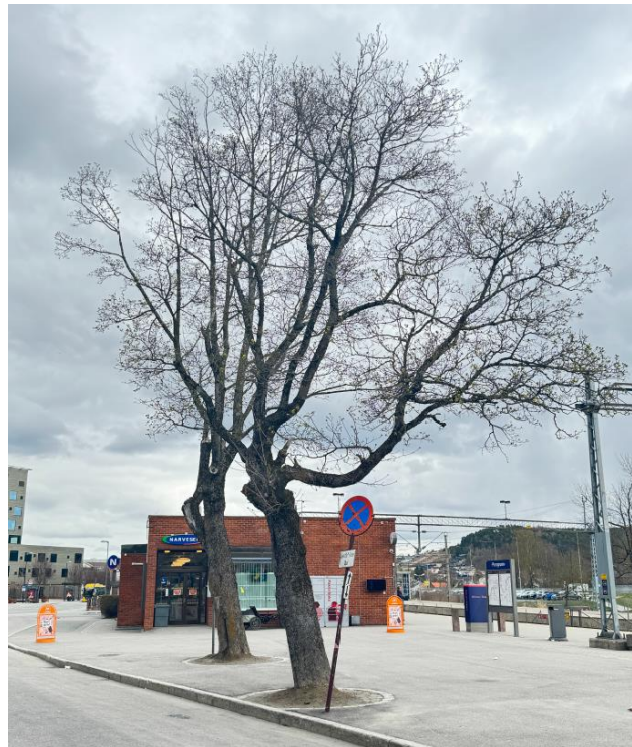
Begge trærne er i avviklingsfasen. Det er tydelige tegn til at trekronene begynner å tørke og dø tilbake. Flere døde greiner ble observert og det antas at enda flere døde greiner er fjernet. Trærne har beskjeringsår og skader som trærne ikke har klart å lukke/ vokse over. Dette er et tegn på svekket vitalitet. Skumkjuke, *Spongipellis spumeus* er registrert å vokse i trærne. Dette er en vedboende sopp som huler ut stammen ved å bryte ned kjerneveden og fører til at treet kan bli mekanisk svekket på sikt. Soppen går både på levende og død ved. Det er mest lav konsentrert på nordvest siden av stammene.

Vokseforholdene til trærne er påvirket av infrastruktur og trolig diverse graving gjennom tidene. Trærne har lite synlig rothals og er enten blitt plantet for dypt eller det er fylt opp med masser. Trærnes tilstand er summert i Tabell 3-1.

Vurdering: Trærnes mekaniske kvalitet er vurdert som noe svekket. Risikoen for fallende greiner holdes nede grunnet beskjerping. Trærnes vitalitet er vurdert som dårlig. Samlet sett vurderes tilstanden som svekket. Habitatskvaliteten for biologisk mangfold er stigende og kan dermed være gode substrat for andre organismer i lang tid.

Figur 3-6 Tre nr. 1 til venstre er kraftig beskåret. Tre nr. 2 til høyre har større krone. Det er flest stammeskudd på tre nr. 2. Foto: Jenny Benum Lorange, 27.04.2024.

Trærne vil trolig ikke overleve en eventuell flytting og trærnes anbefales bevart på stedet. Tiltak for best mulig bevaring er beskrevet i kapittel 4.1.

Det bør tegnes en hensynssone (H560) rundt trærne. Hensynssonen bør være sammenhengende og ha en radius på minimum 7 meter målt fra stammen.

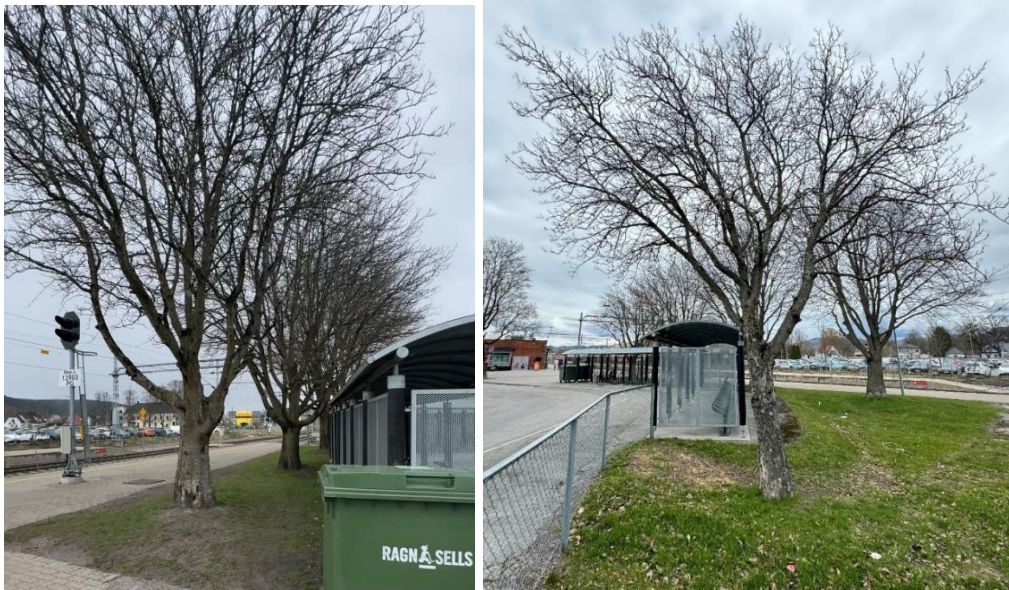
Svenskeasalene er i klimaksfasen og er tilnærmet utvokst i høyde og bredde, avtagende strekningsvekst bekrefter dette. Trærne har forholdsvis lik vekst, med unntak av tre nr. 7 som er mindre enn de andre, se Tabell 3-2. Knoppene var fastspente på befaringsstidspunktet. Det er noen gamle beskjeringsår og noen stammeskader. Vekstforholdene er forringet grunnet graving nær trærne. Rothalsen til trærne er ikke synlig, dette skyldes enten oppfylling med masser rundt stammene eller at trærne ble plantet for dypt. Trærne har noen gamle beskjeringsår, se foto av trærne Figur 3-7.

Trærne er beskåret flere ganger tidligere, dette bidrar til å redusere den mekaniske kvaliteten og vitaliteten ettersom bladmasse fjernes.

Det antas at også rotsonen er påvirket da sykkelskuret ble satt opp, dette er plassert i varierende avstand til stammene. Stammeskader ble observert og er trolig forårsaket av at gressklipper har kommet for nær stammen.

Vurdering: Asaltrærnes mekaniske kvalitet er vurdert som god. Treets vitalitet ble vurdert til mindre god. Samlet sett vurderes trærnes tilstand som noe svekket.

Figur 3-7 Rekke med svenskasal, tre nr. 3 og 4 på foto til venstre og tre nr. 4 og 5 til høyre. Foto: Jenny Benum Lorange, 27.04.2024.

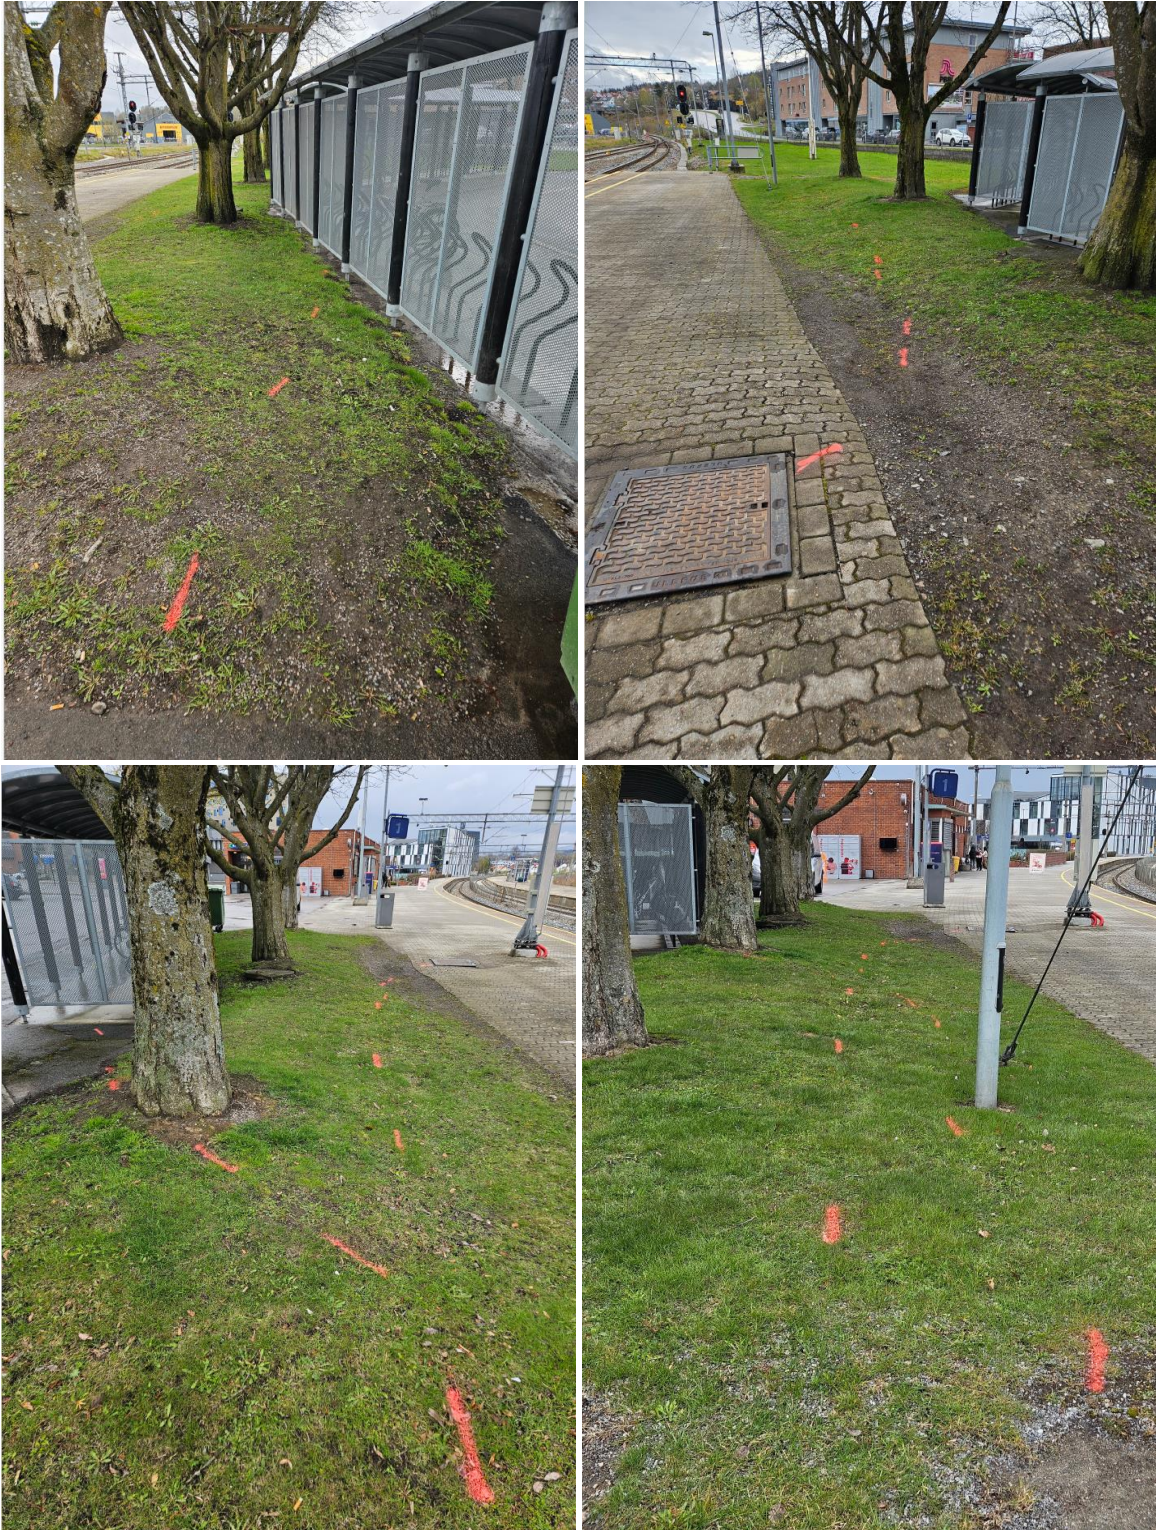
Figur 8-1 Foto fra kabelpåvisning utført av BaneNor 29.04.2024.
