## NOTAT

OPPDRAAG	<b>Utvidelse av Torskebergvegen Brevik</b>	DOKUMENTKODE	10220814-RIGberg-NOT-001
EMNE	Geologisk vurdering av vegutvidelse	TILGJENGELIGHET	Åpen
OPPDRAAGSGIVER	<b>Trosvik Næringspark AS</b>	OPPDRAAGSLEDER	Espen Roe
KONTAKTPERSON	Petter Øygarden	SAKSBEHANDLER	Gunnar Vik
KOPI	Arkitekt Børve Borschenius v/Olav Backe-Hansen Asplan Viak v/Knut Eigil Larsen	ANSVARLIG ENHET	10112011 Geofag BVT

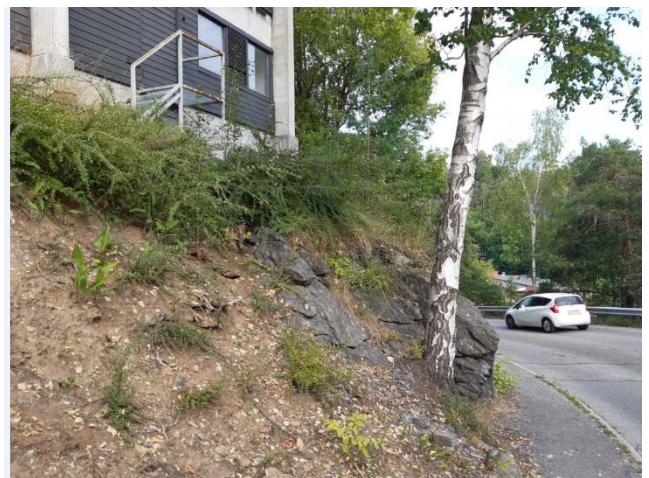
Figur 3. Det er ikke plass til utvidelse på venstre side nedenfor gangbro uten ekstra kostnader for sikring av berg og løsmasser under fundament for bygget

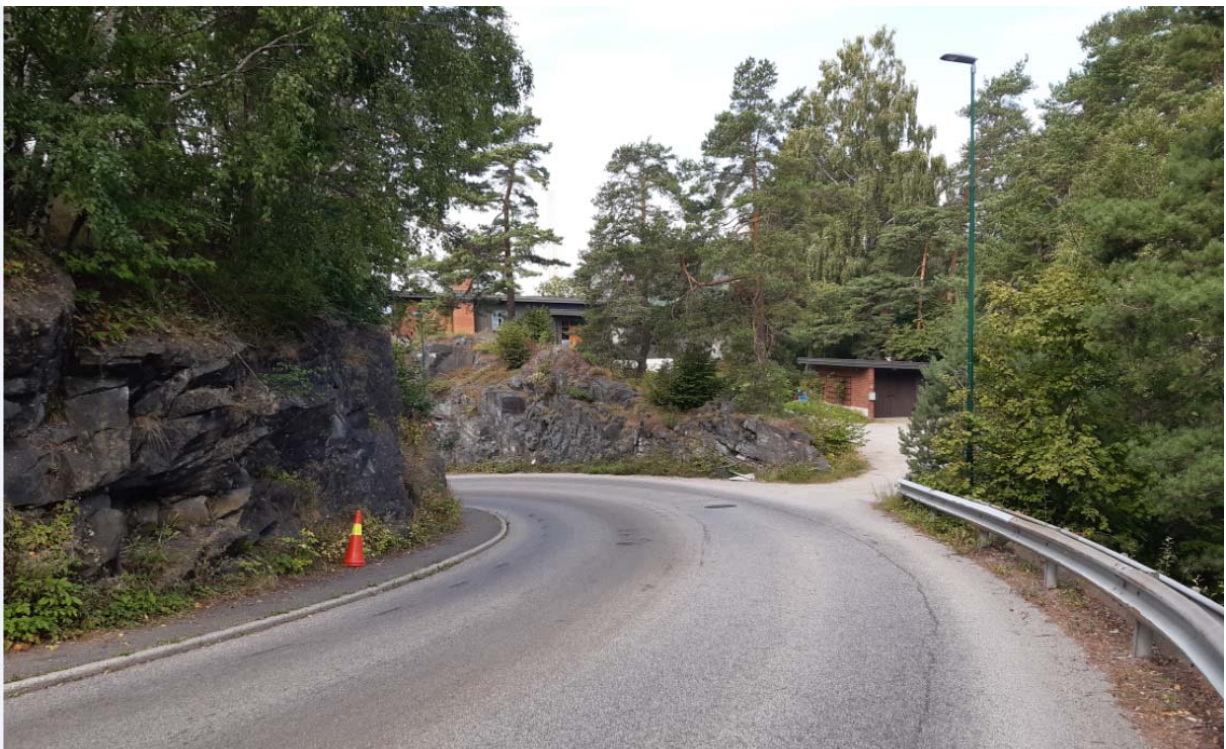
Figur 4. Foto mot innkjøring til Torskebergvegen 11. Behov for ny støttemur på utsiden av vegrekkverk. Det er mulig å etablere adkomst for anleggsmaskiner fra innkjøringen til nr 11 og tilbake langs foten av eksisterende mur. Anleggsarbeider i skråningen nedenfor bør ikke skje på vinterhalvåret pga. fare for utglidning og velting av maskiner.

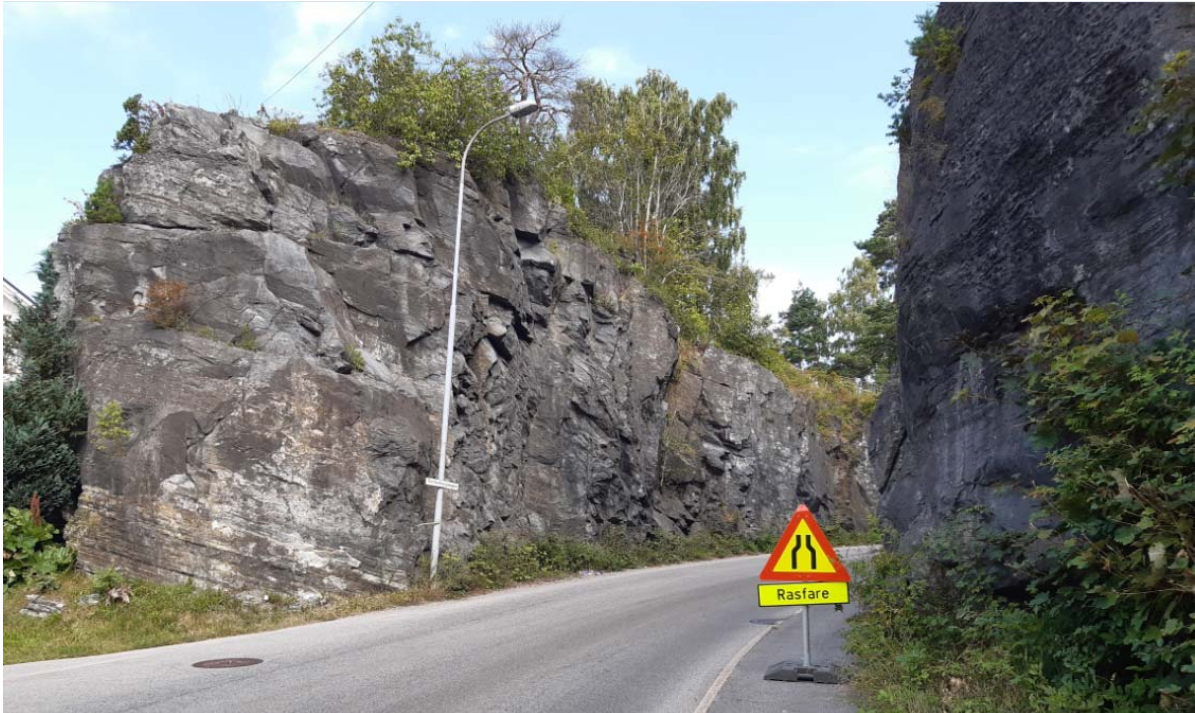
Figur 5. Foto opp Torskebergvegen. Legg merke til skilt «rasfare» i det smale fortauet. Berget i yttersvingen er mer oppsprukket enn i innersvingen. I venstre billedkant skimtes gavlvegg for tilbygg i Strømtangveien 10. Se også foto 13.

Utført sikring er mangelfull og det er fare for steinsprang, særlig langs innersvingen i nedre del av det smale fortauet. Fotgjengere er særlig utsatt, men steinsprang fra den høye skjæringen kan også skade biltrafikk i området. Skjæringen fortsetter ut til Strømtangveien og på nordsiden av denne og videre bak boligene.

Sikring av denne skjæringen må prioriteres.

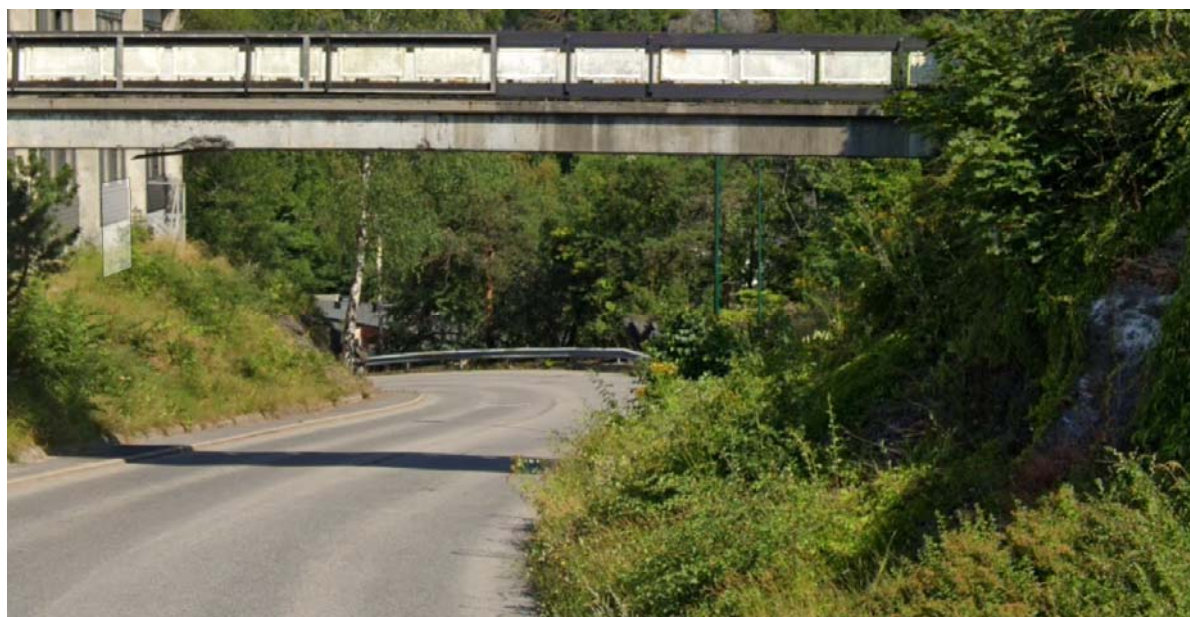
Figur 7. Det er stor nok avstand mellom vei og nordre brokar på gangbrua til at det er plass til 2 m utvidelse.

For detaljprosjektering av evt. sikring av berg under brofundamentet på nordsiden av vegen, må det utføres vegetasjonsrens og forsiktig blottlegging av berget under og til begge sider av fundamentet.

Endelig sikring bestemmes etter at ny veilinje er satt ut, og bergoverflaten er blottlagt.

Som minimum sikring anbefales 3 stk innstøpte bolter  $\varnothing 20$  mm x 3m lengde som settes horisontalt 0,5 m under betongfundamentet. Ved småfallent berg sikres dette med fiberarmert sprøytebetong før bolting.

Evt. pigging av berg under brofundament skal ikke skje før etter at all bergsikring er utført.

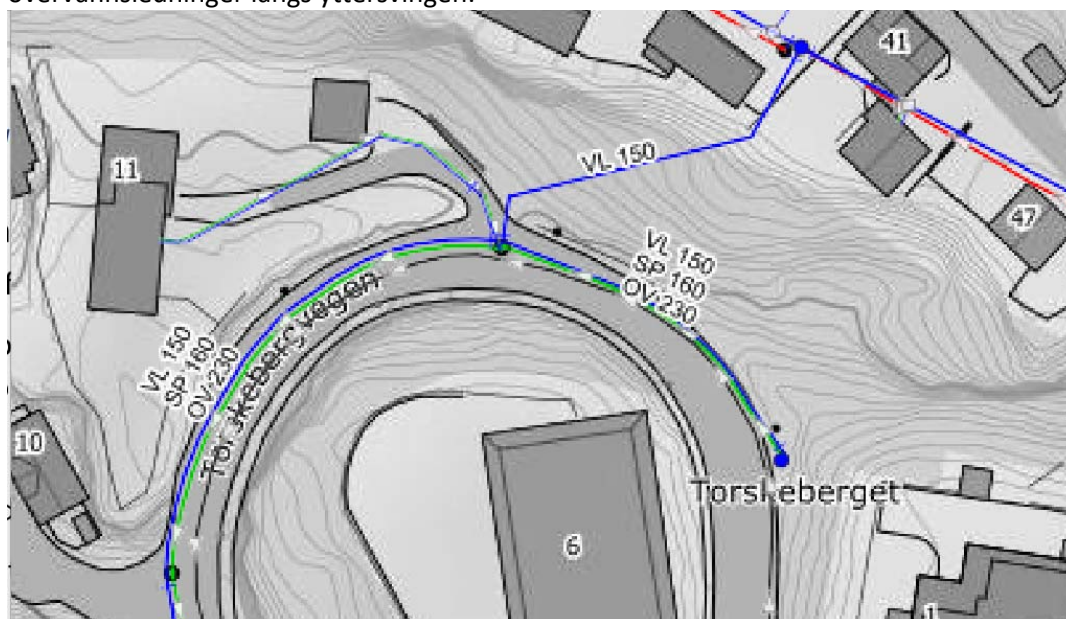
På befaringen 18/8-20 gikk vi opp fra nedsiden av skråningen via eiendommen Trosvikveien 41 som vist i figur 8. Det er synlig berg rett under foten av støttemuren i yttersvingen på veien. Støttemuren er oppført som tørrsteinsmur med ganske små blokker. Det er lite trolig at den eksisterende muren oppfyller dagens krav til stabilitet, eller at dette kan dokumenteres.

Figur 8. Kommunale VA ledninger følger yttersvingen av Torskebergvegen, og må tas hensyn til under arbeidene.

Ny mur må prosjekteres med jordtrykk i forhold til gjeldende krav. Bruk av lette masser, blåst leca, gradering 10-20mm, kan benyttes opp til forsterkingslaget for å redusere jordtrykket på ny konstruksjon.

Blottlegging av murfot skal bare skje punktvis for ca hver 5 m.

Det må settes opp et fanggjerd langs anleggsområdet for å hindre steinsprang (steinblokker som løsner under bygging av anleggsveien) ned på naboeiendom i Trosvikvegen nr 41.

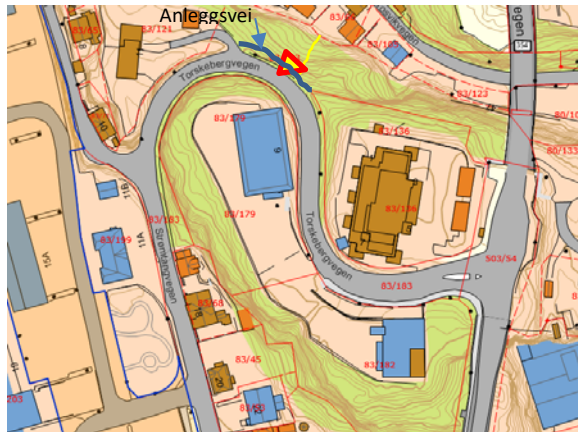
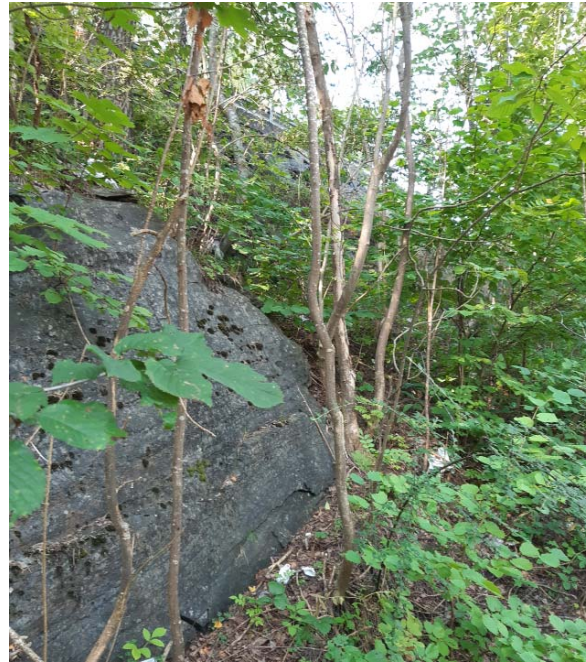
Figur 9a og b. Berg i foten av dagens vegfylling. Fotoposisjon og vinkel for foto b er vist i kartutsnittet i figur a). Det vil trolig være behov for sikring av bergfundament under framtidig mur.

Det er nødvendig å utføre korte sonderboringer i berg eller rensk til berg langs foten av støttemuren før detaljprosjektering av muren. Boringene kan utføres med gravemaskinmontert boreaggrat fra vegnivå, eller med håndholdt utstyr og klatresele nedenfor eks. støttemur.

Utforming av støttemuren bestemmes og dimensjoneres i samråd med RIB etter at bergoverflaten er kartlagt.

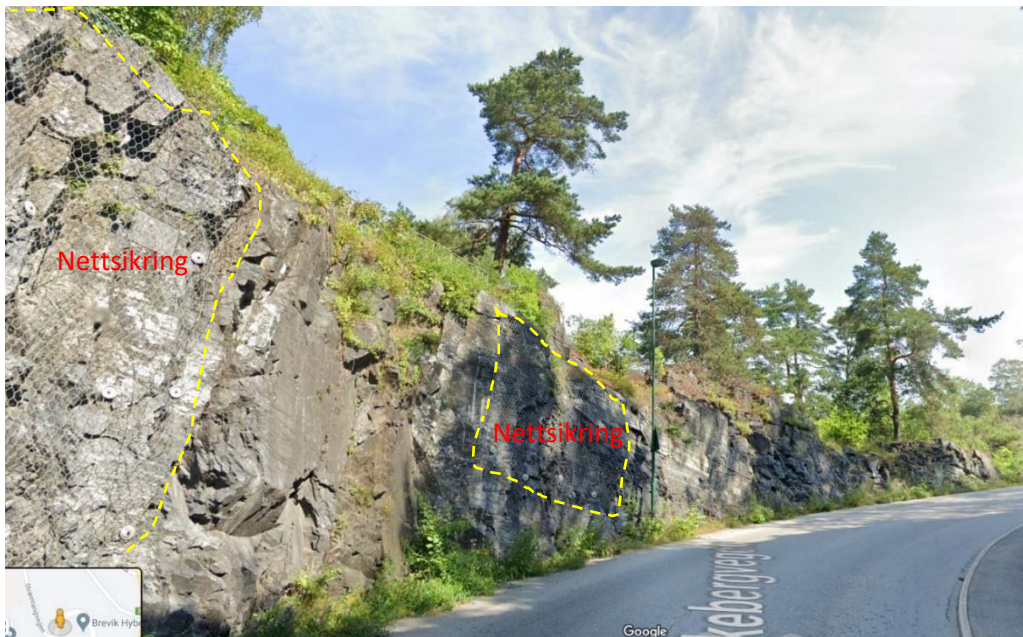
Figur 11. Eksisterende skjæring i yttersving sett oppover veien. Google maps, august 2020. Legg merke til utført nettsikring. Gatebelysning må demonteres og retableres etter berguttak.

5. Hele skjæringen må sikres med bolter og nett eller fiberarmert sprøytebetong etter pigging.

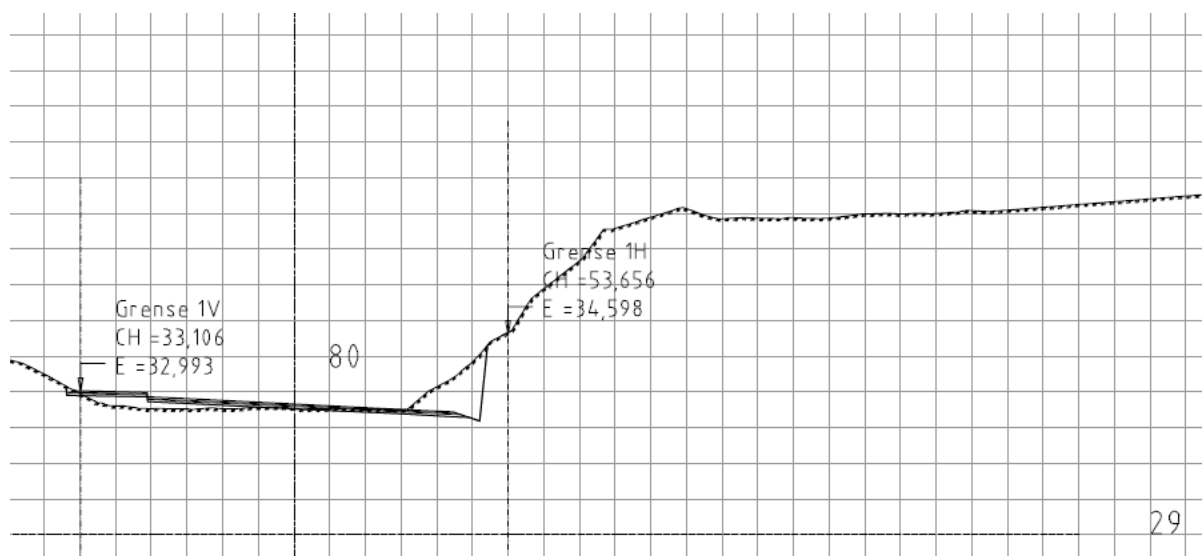
Figur 12 a. Tverrprofil 80, ovenfor gangbro. Gangbroen krysser veien i profil 82. Det må lages nytt tverrprofil etter innmåling av brofundament. Sikring av berg under brofundamentet vurderes etter rensk av løsmasser.

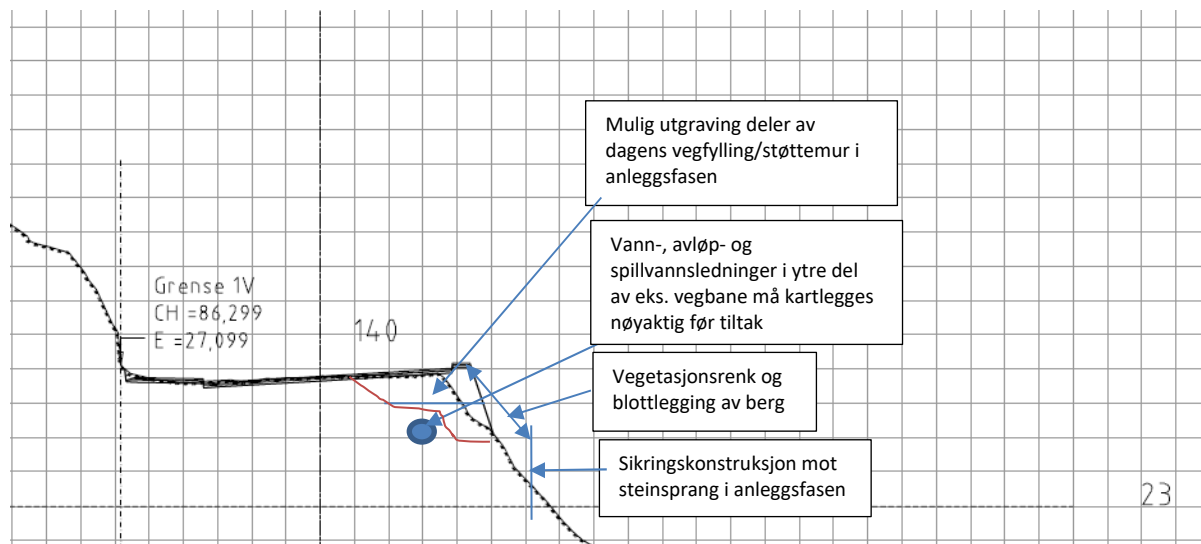
Figur 12 b. Tverrprofil 140 med ny støttemur fundamentert på berg. Utforming av mur og tiltak i anleggsfasen må detaljprosjekteres etter avdekking og innmåling av berg i foten av muren. Det vil trolig være behov for sikring av berg under murfundament på berg. Senkning av dagens terreng i ytre kjørefelt kan gi mindre behov for å benytte anleggsmaskiner i bratt terreng.

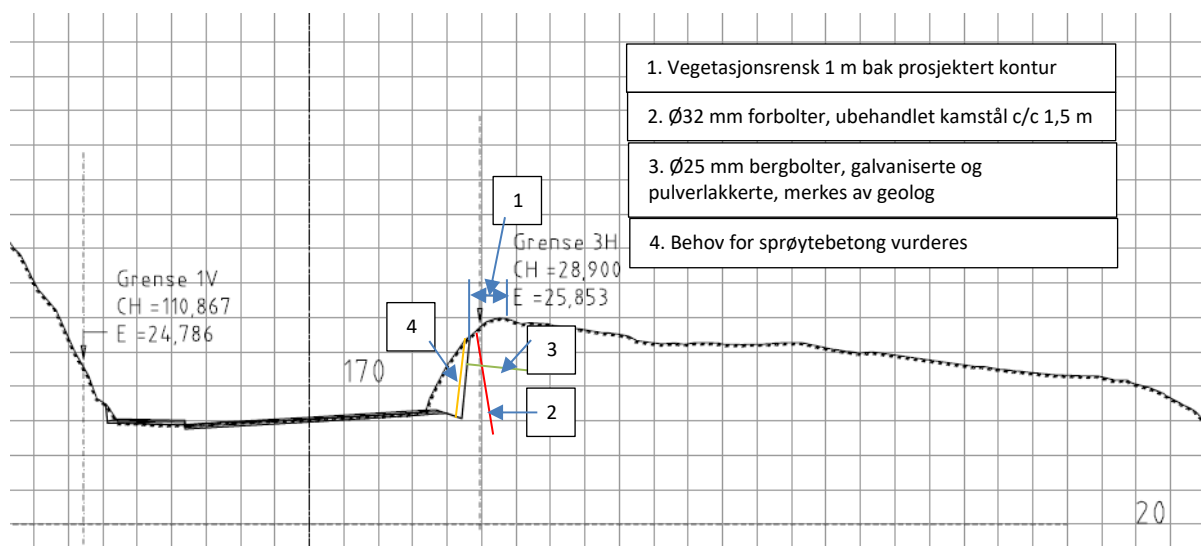
Figur 12 c. Tverrprofil 170 med sømboret skjæring 10:1 langs toppen av skjæringen.

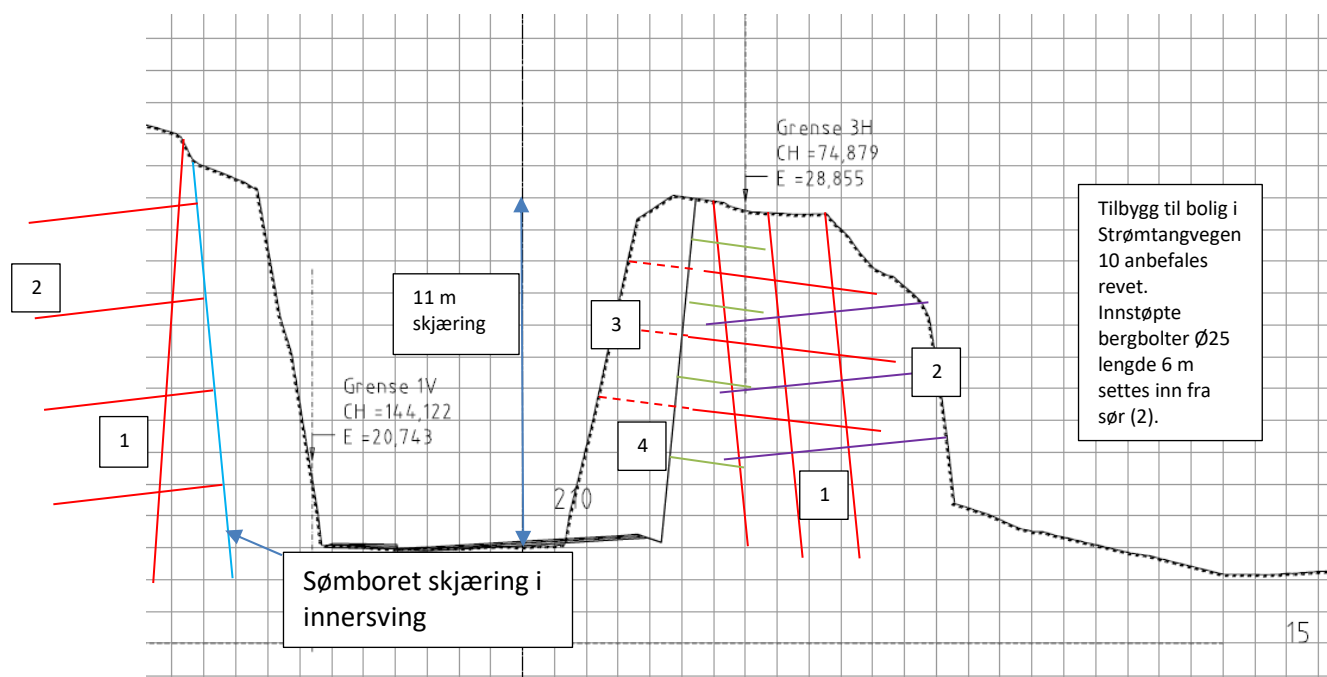
Figur 12 d. Tverrprofil 210 med sømboret skjæring 10:1. Yttersving Skjæringshøyde 11m.

Innsving: Skjæringshøyde 13 m.

Det står igjen en smal stamme av berg med sprengte skjæringer på 3 sider i nedre del av Torskebergvegegen. Anbefalt sikring (utvidelse i yttersving):

1. 12 m lange forbolter 10:1 med stikning mot sør gjennom stabben. Heltrukne røde linjer. Boltene settes med fall bort fra ny søm langs Torskebergvegen og helning utover langs bergskreter mot sør og ytre del av stabben i øst.
2. Foretrukken sikring: Dersom tilbygget i Strømtangveien 10 kan rives, spettrenskes søndre skjæring, og dekkes med steinsprangnett. Det settes 6 m sikringsbolter igjennom stabben uten at de kommer inn i berget som skal fjernes langs Torskebergvegen.
3. Alternativ sikring. Det bores hull til forbolter igjennom berg som skal fjernes, og ca 6 m bak sømboret kontur. 6 m lange forbolter settes inn til bunn av hullet.
4. Sikring av endelig skjæring med nett eller sprøytebetong og Ø25mm bolter. 3 m lengde. Bolteplassering anvises av geolog.

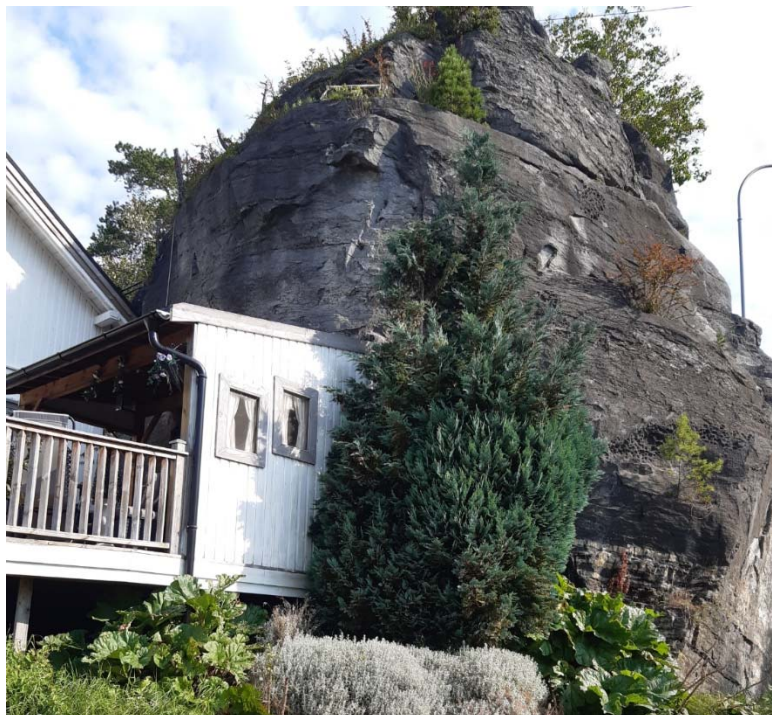
Siste bergstappen nederst i Torskebergvegen ligger med en bolig og tilbygg i Strømtangveien 10 helt inn på en naturlig, nesten vertikal bergvegg. Det er i utgangspunktet god stabilitet mot sør, men det er ganske sikkert noen mindre steinblokker som er løse eller vil kunne falle ut over tid. Spesielt tilbygget med terrasseplattning gjør bergrensk av søndre skjæring og fullgod sikring av berget umulig uten tiltak.

*Figur 13. Bolig i Strømtangveien 10 med tilbygg og veranda. Tilbygget anbefales fjernet for å utføre rensk og bergsikring fra sør.*

Vi anbefaler at tilbygget rives og settes opp igjen etter sikring med nett og bolter.

*Sikringsprinsipp gitt i figur 12d tilpasses også til blottlagt flate mellom Torskebergvegen og Strømtangvegen.*
