Polar Data Centers

HER01 - Polar

Tilstandsrapport av grunn- og  
grunnvannsforurensning Trinn 1 – Trinn 5,  
Fjordgata 48, Herøya, Porsgrunn

| <b>Rapportnummer:</b> | | D0264916-RIGm-rap-003 | | | |

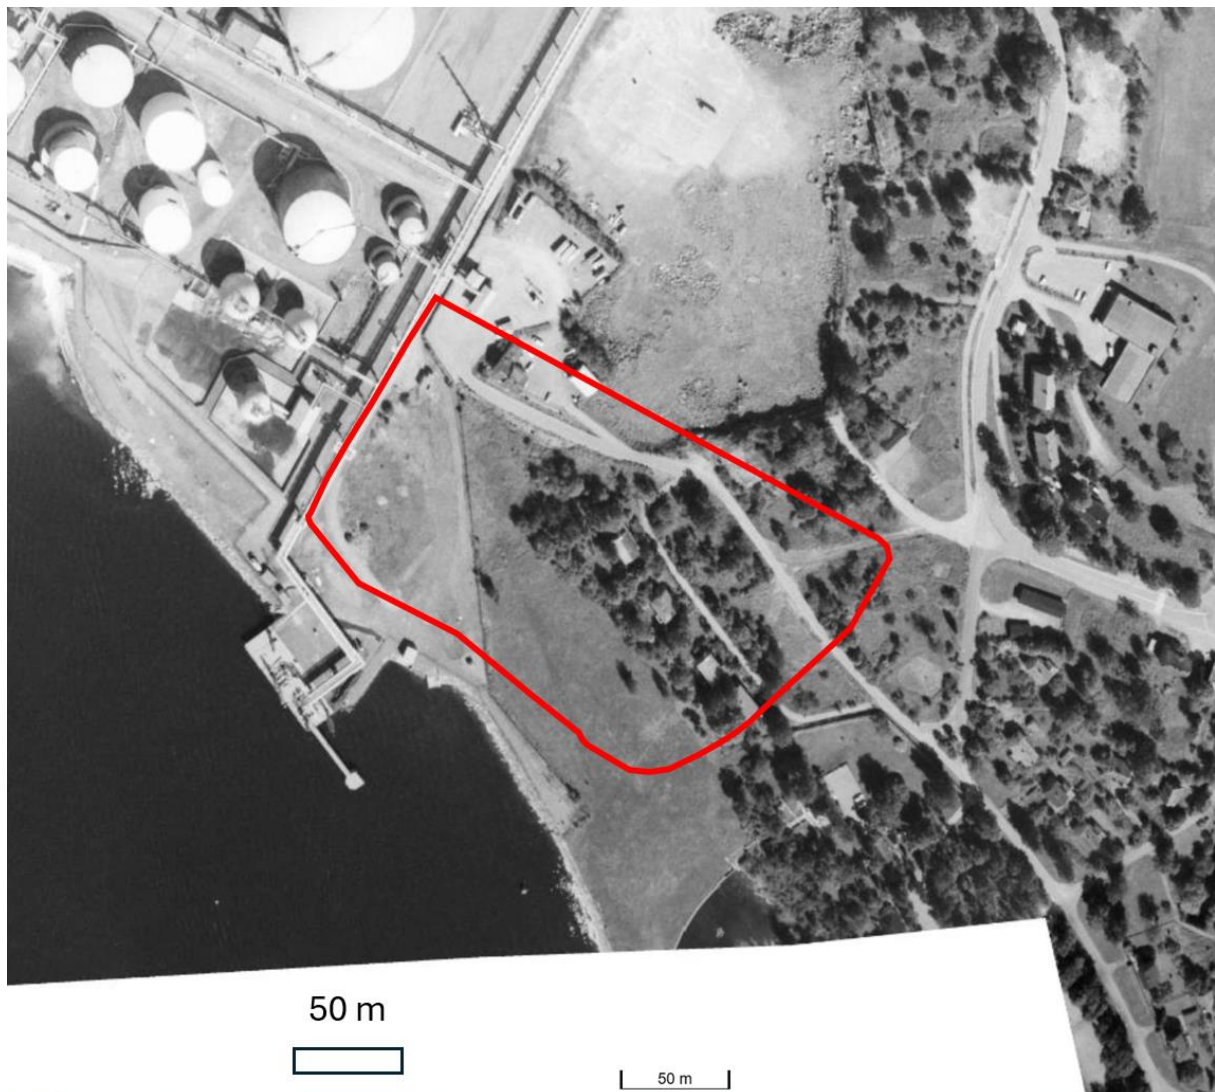
*Figur 9: Flyfoto av eiendommen fra 1991. Sjøarealet ble fylt ut med ukjente, og mest sannsynlig forurensede masser, tilsvarende dagens tilstand. De utfylte arealene er nivellert, uten noen aktiviteter. Nord for undersøkelsesområdet er arealet også nivellert, her ble det i senere år en pukkverkvirksomhet etablert. Tankanlegget til vinylkloridproduksjon vises mot vest fra undersøkelsesområdet. Kai 1 som ble bygd etter utfyllingen, er tilkoblet til ulike virksomheter med rørledninger bygd på søyler.*

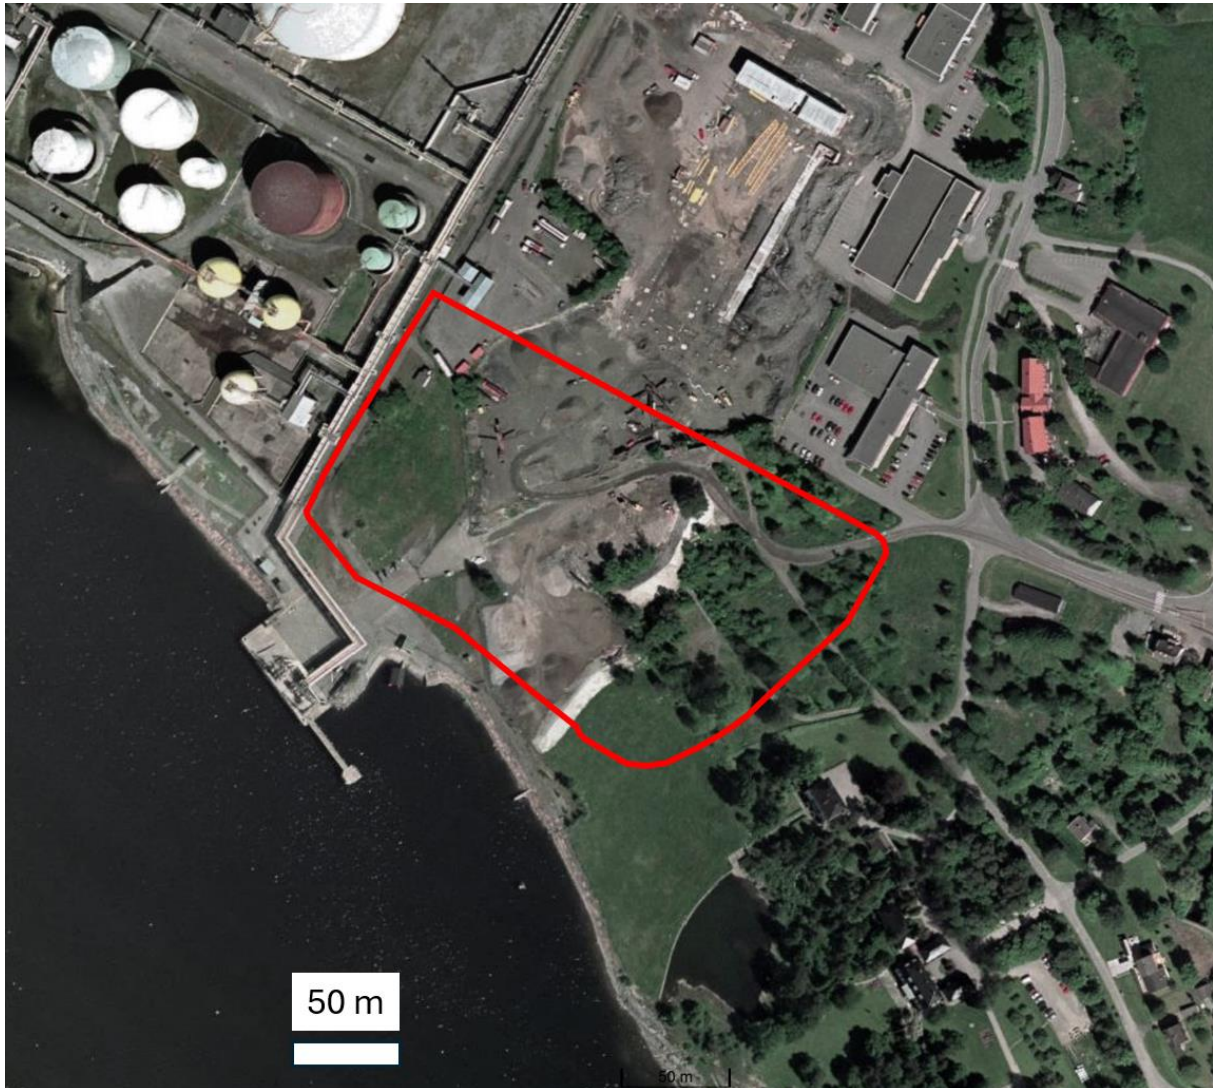
Figur 10: Flyfoto av eiendommen fra 2002. Bygninger 613 og 614 er allerede synlige. Ingen eneboliger er igjen på undersøkelsesområdet, og det er tegn til lagring av ulike masser på det men også nord for det. Det er en drivstoffstasjon med lyseblå tak rett nord for den nordlige tuppen av undersøkelsesområdet. Tankanlegget mot vest er uendret.

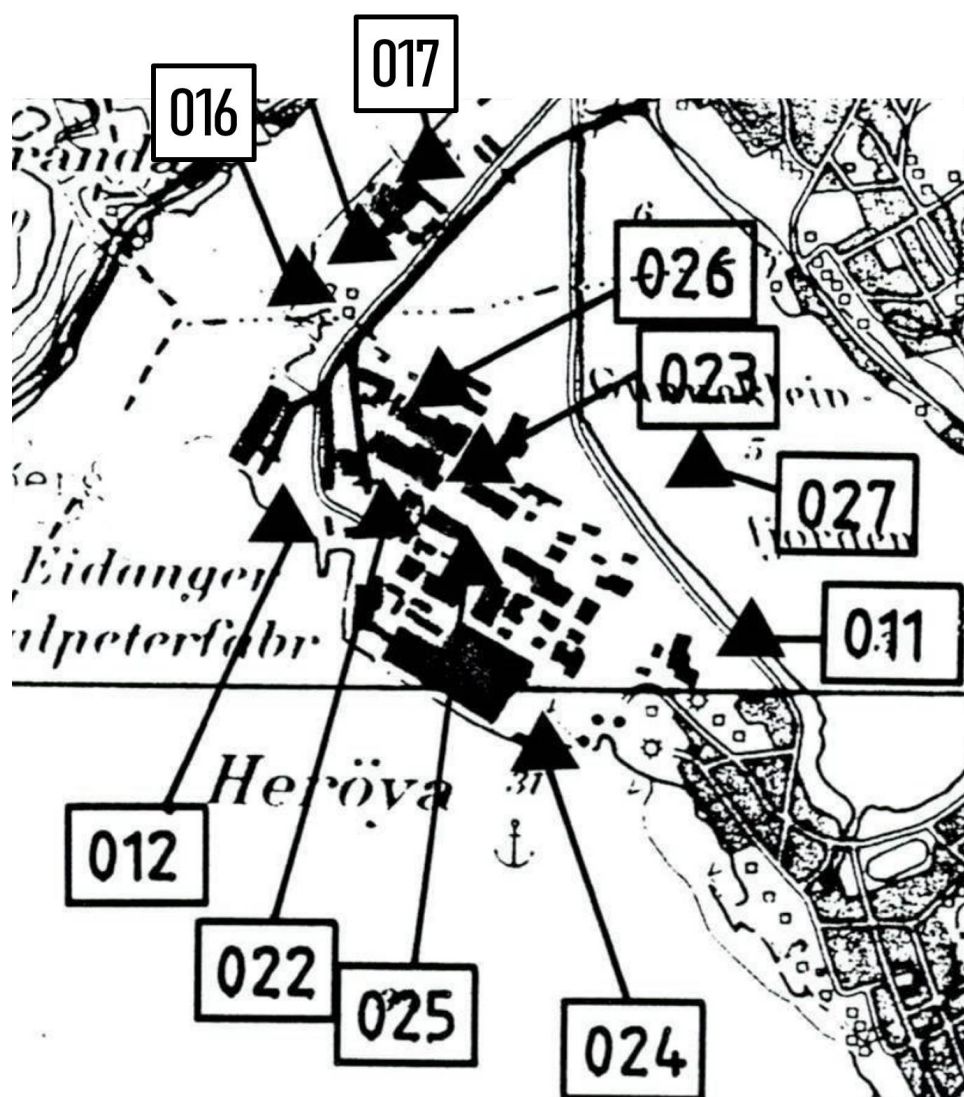
Dårlig kontrollert sjødeponi. Deponert 80 tonn kvikksølv, hexaklorbensen, kadmium, PAH, dioksin.

Figur 17: Forurensede lokaliteter på Herøya i NGUs rapport fra 1990 [7].

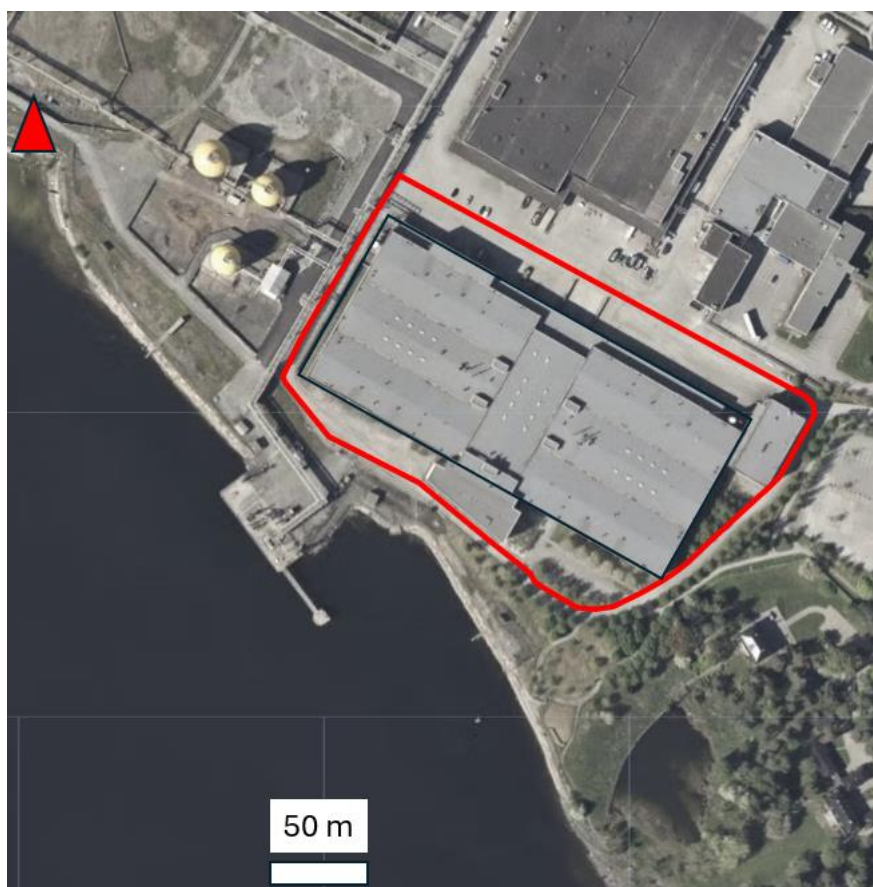
Grunnvannet på Herøya overvåkes i regi av HIP i omtrent 30 brønner. Nærmest til undersøkelsesområdet finnes det overvåkingsbrønn 902 ved tankanleggsområdet. Denne brønn har liten relevans for forventet grunnvannskvalitet under undersøkelsesområdet, på grunn av dens lokasjon (Figur 22).

Figur 22: Beliggenhet av den nærmeste overvåkingsbrønnen 902 (vist med rødt triangel) av industriparken, med hensyn til undersøkelsesområdet, avgrenset med rød linje. Brønnen har liten relevans for undersøkelsesområdet, og er mest sannsynlig tidevannspåvirket, og dermed viser lavere konsentrasjoner av eventuelle forurensningsstoffer enn upåvirket grunnvann lenger inn mot land.

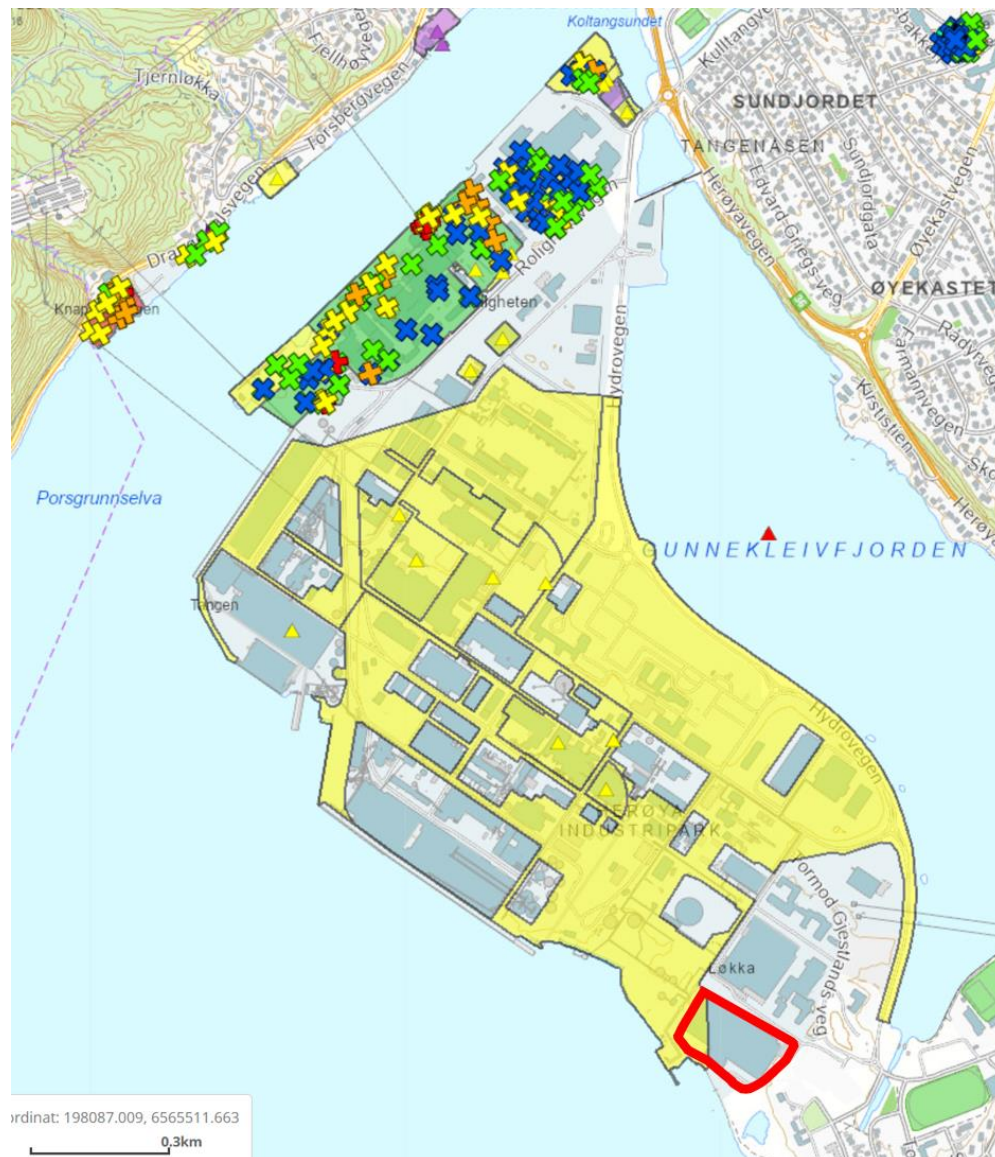
Figur 24: Utklipp fra kartløsning av Miljødirektoratets grunnforurensningsdatabase som viser de registrerte forurensede lokalitetene på Herøya. Undersøkellesområdet er avgrenset med rød linje. Gul fargelegging viser forurensning som er akseptabel med hensyn til dagens arealbruk. Enkelpunkter av prøvetaking med fargelegging tilsvarende tilstandsklasse er kun oppført på nordsiden, i området av Eramet. Gunnekleivfjorden er merket med rødt triangel som tilsvarer uakseptabel forurensning som trenger tiltak.

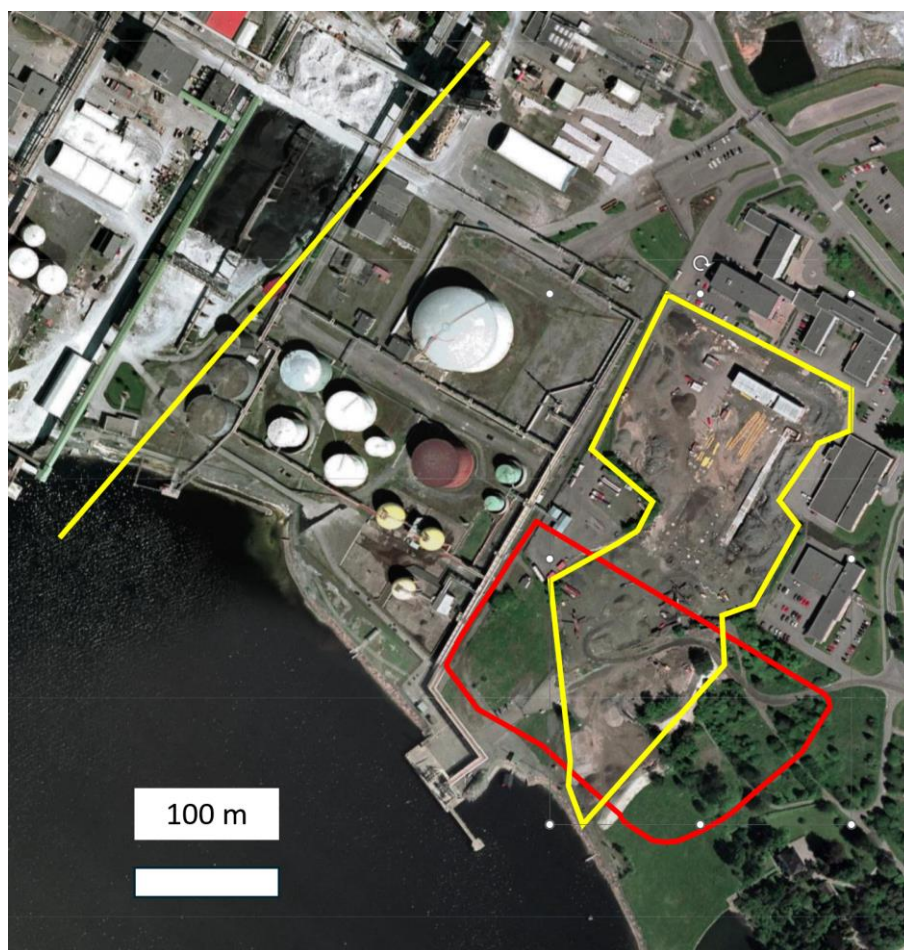
Deler av undersøkelsesområdet var likevel brukt til masselagring (Figur 26), og en del av disse masser skal ha vært ulike avfallsmasser fra ulike industriprosesser..

Figur 27: Den østre, synlige grensen av saltlagerområdet på flyfoto fra 2002, vist med gul linje. Masselagring, avgrenset med gul polygon, fant sted på deler av undersøkelsesområdet som vist med rød polygon. En del av disse masser skal ha vært avfallsmasser.

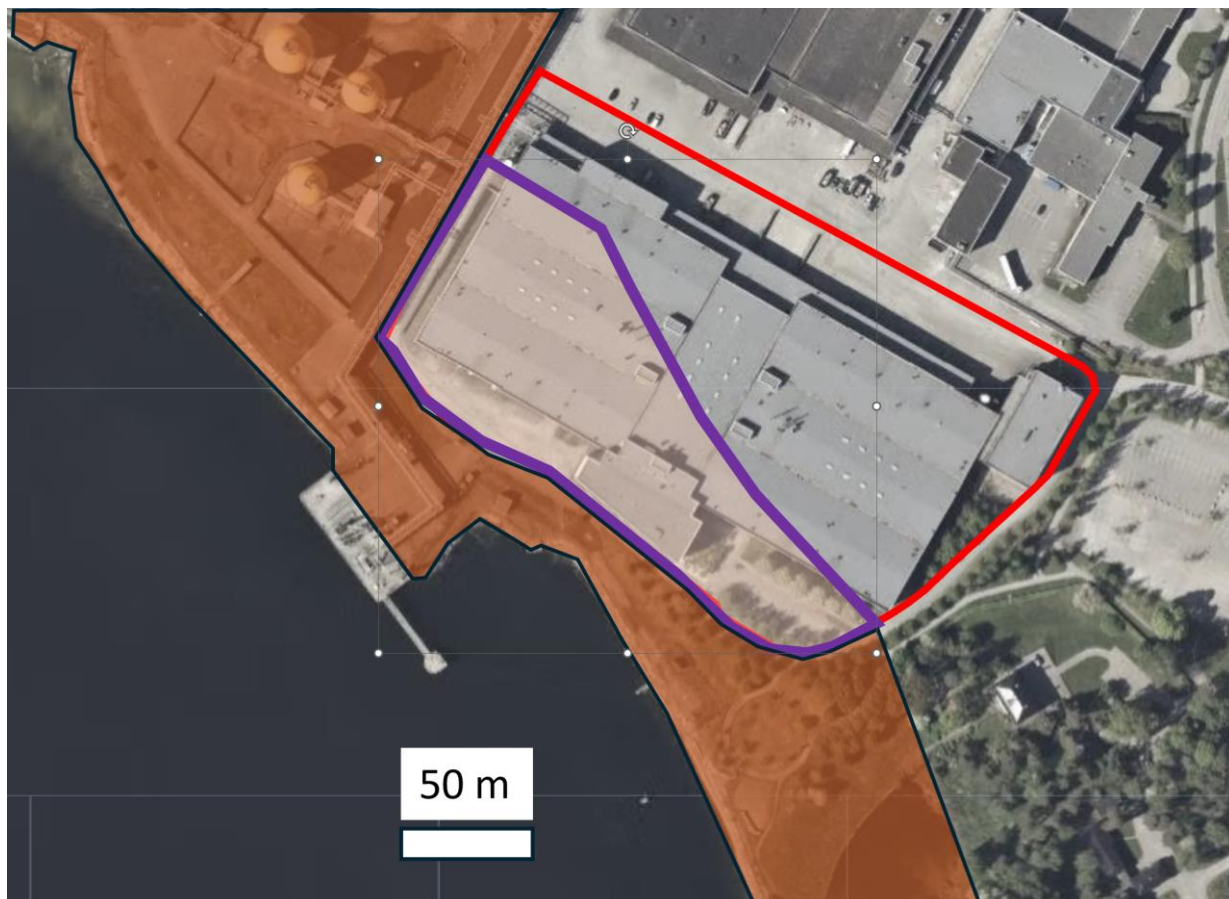
Grunnforurensningen stopper ikke ved grensen til undersøkelsesområdet, og hele det utfylte området mellom dagens strandlinje og undersøkelsesområdet antas å være forurenset. (Figur 30).

*Figur 30: De antatte forurensede områdene under undersøkelsesområdet (innrammet med lilla linje) og utenfor det (rødt område)*
