Oppdragsgiver: Rabb84 AS
 Oppdragsnavn: Reguleringsplan for gbnr 1/290 - næringstomt
 Oppdragsnummer: 649640-01
 Utarbeidet av: Martin Solbakken Løvaas
 Oppdragsleder: Lars Krugerud
 Dato: 12.11.2025
 Tilgjengelighet: Åpent

Notat - Vurdering av erosjon i Herregårdsbekken

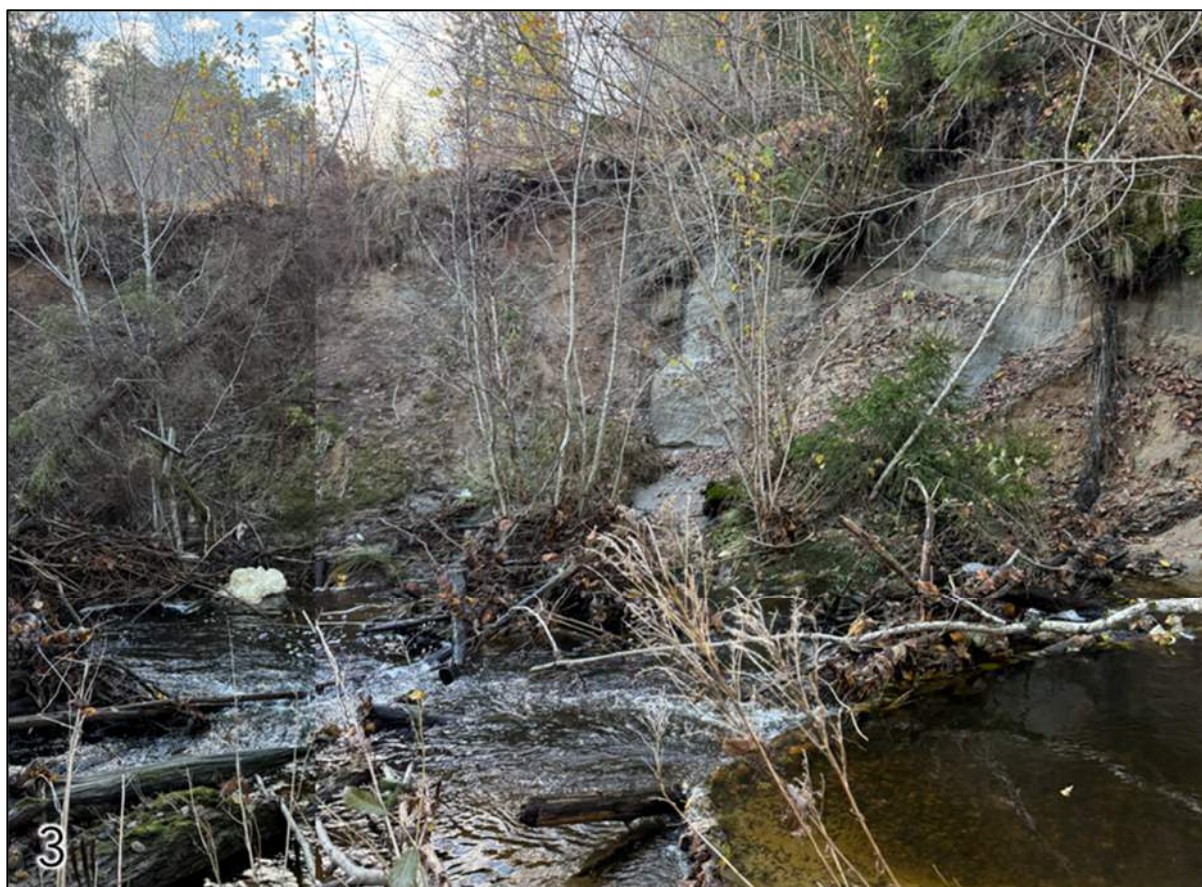
Ved interessepunkt 3 er erosjonen vurdert som kraftig. Her er finkornete masser eksponert, vegetasjonsdekket henger over skråningen, og elvebunnen består av finstoff med innslag av trevirke, noe som skaper komplekse strømforhold. Interessepunktene 4-6 viser til dels kraftig erosjon, med tegn til grunn utglidning og aktiv erosjon i skråningsbunn.

Figur 2-2: Herregårdsbekken, kraftig erosjon i yttersving interessepunkt 3.

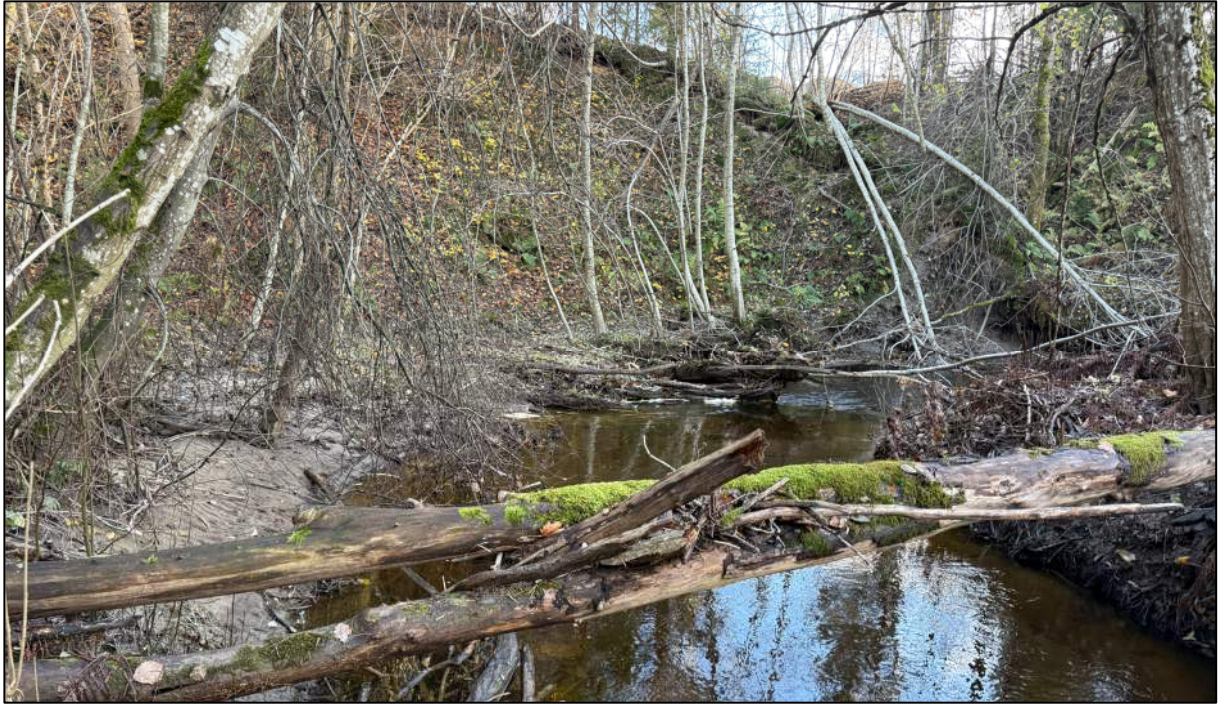
Figur 2-3: Herregårdsbekken, kraftig erosjon i yttersving interessepunkt 5. Grunn utglidning i skråning, sedimentasjon på bredden, mye nedfall.

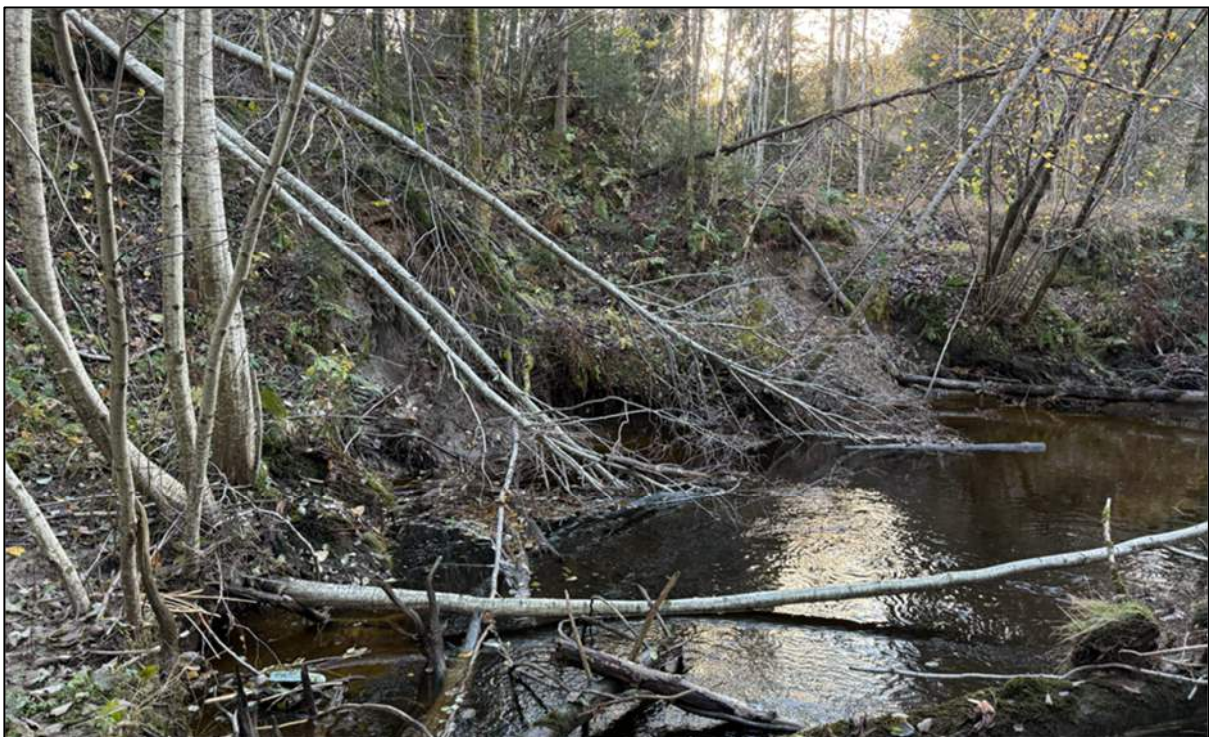
Figur 2-4: Herregårdsbekken, kraftig erosjon i yttersving interessepunkt 5. Grunn utglidning i skråning (utenfor bildet), aktiv erosjon i bunn av skråningen.

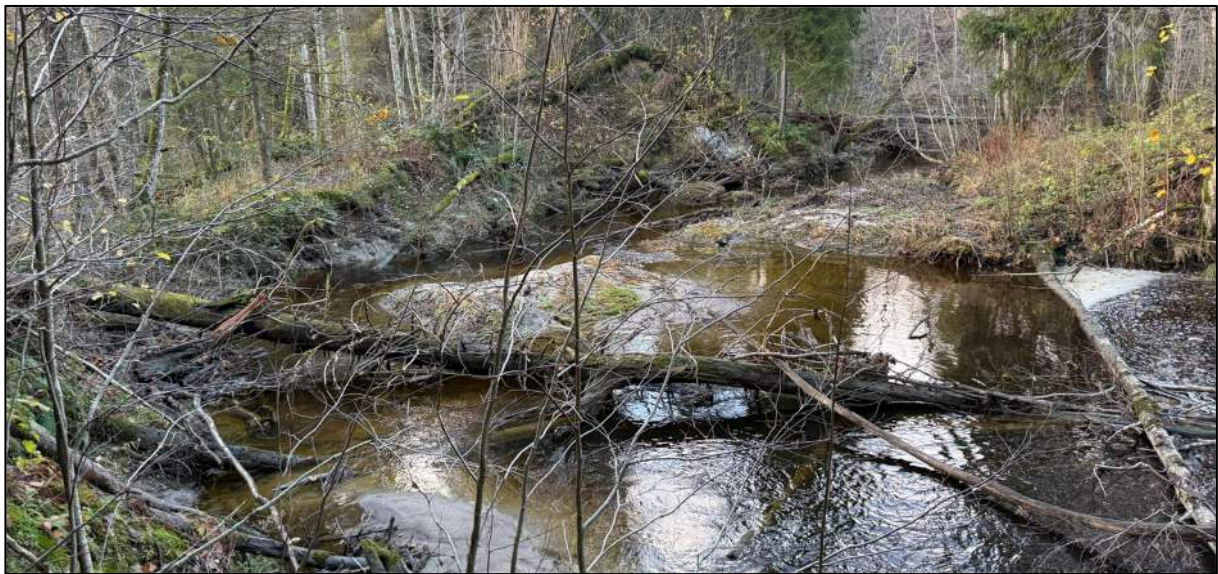
Seksjon 2 er nedstrøms gangbrua, og en lang sving vekk fra planområdet. Det er aktiv erosjon på strekningen, og terreng høydene tilsier at innersvingen kommer til å bli oversvømt ved økende vannføring, og elva vil på sikt ta et nytt løp og etterlate yttersvingen i nordvest som en kroksjø. Erosjonen kan betegnes som kategori 1 og 2, litt eller noe erosjon. Det er tydelige tegn til undergraving av vegetasjonsdekket, det er mye nedfall i bekken, og eksponering av lett eroderbare masser.

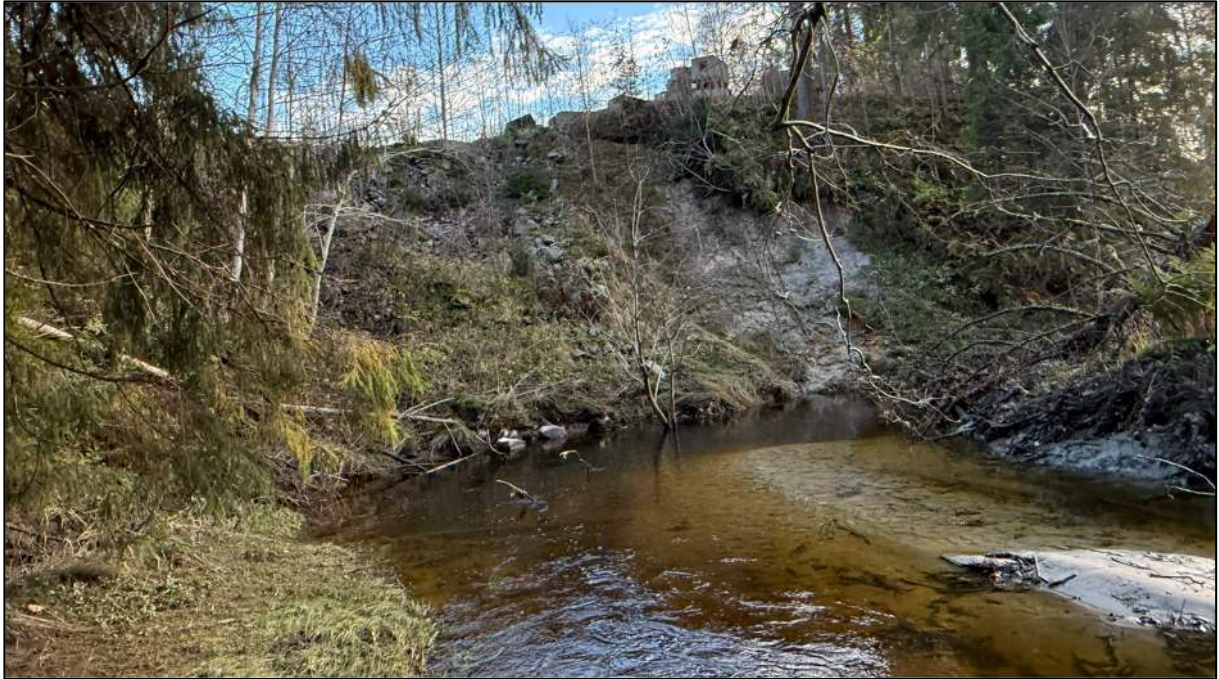
Seksjon 3 omfatter strekningen rundt interessepunkt 8, med en krapp sving inn mot skråningen og planområdet, samt tilhørende flomsletter. Erosjonen er klassifisert som kategori 3, som tilsvarer kraftig erosjon. Det er registrert eksponerte eroderbare masser, mindre utglidning og tegn til destabilisering av skråningen. Som vist i Figur 2-5 og i Figur 2-6, finnes det tydelige sår i skråningsfoten. Området har også vært benyttet som deponi for det som tolkes som fyllmasser, noe som kan påvirke stabiliteten. Dersom fyllmassene på sikt havner i bekkeleiet, kan de skape turbulens og ytterligere punktererosjon.

Figur 2-5: Herregårdsbekken, Interessepunkt 8. Erosjonsutsatt yttersving mot næringstomt. Fyllmasser, med aktiv erosjon og eksponering av eroderbare masser.

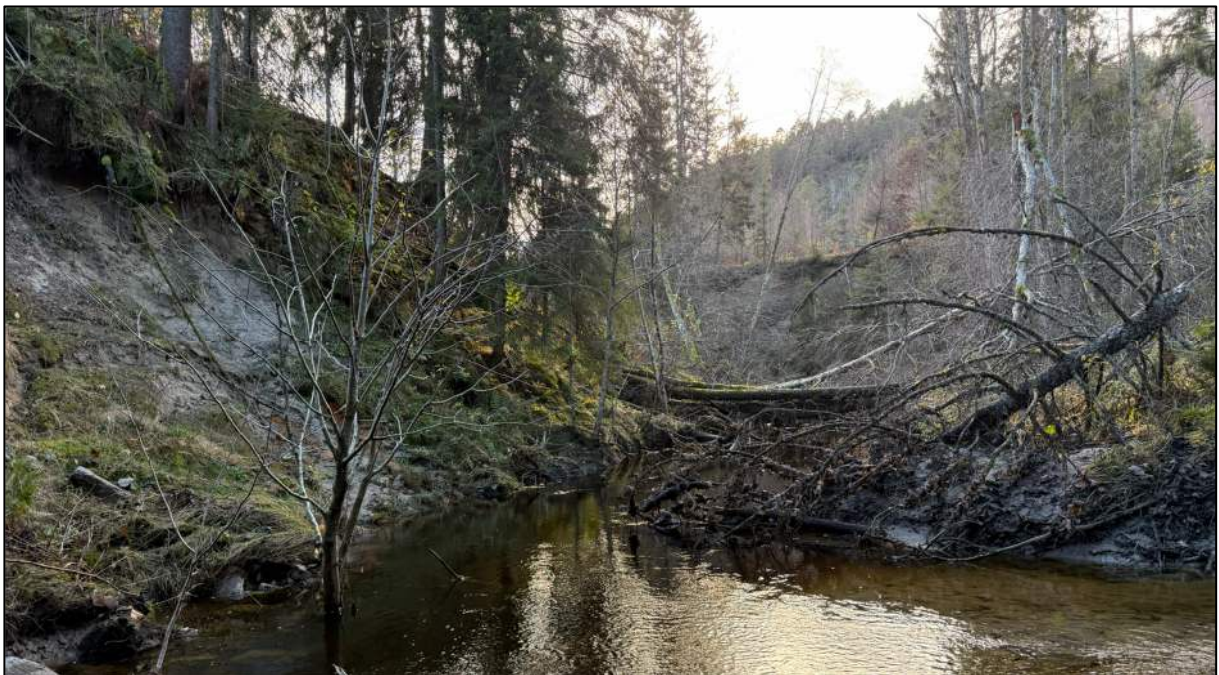
Langs bredden er det observert sedimentasjon av finstoff, og betydelig nedfall av vegetasjon som kan medføre oppstuvning ved flomhendelser. Videre nedstrøms, på motsatt side av bekkedalen, er det også tegn til erosjon i skråningen, med vegetasjonsdekket hengende nedover siden (se Figur 2-6). En større utglidning her kan presse vannet over på motsatt side og endre morfologien i bekken.

Figur 2-6: Herregårdsbekken, Interessepunkt 8, fortsettelse. Kraftig erosjon i skråning, sedimentasjon av finstoff på flomslette, nedfall som skaper oppstuvning og kraftig erosjon i neste yttersving i bakgrunnen.

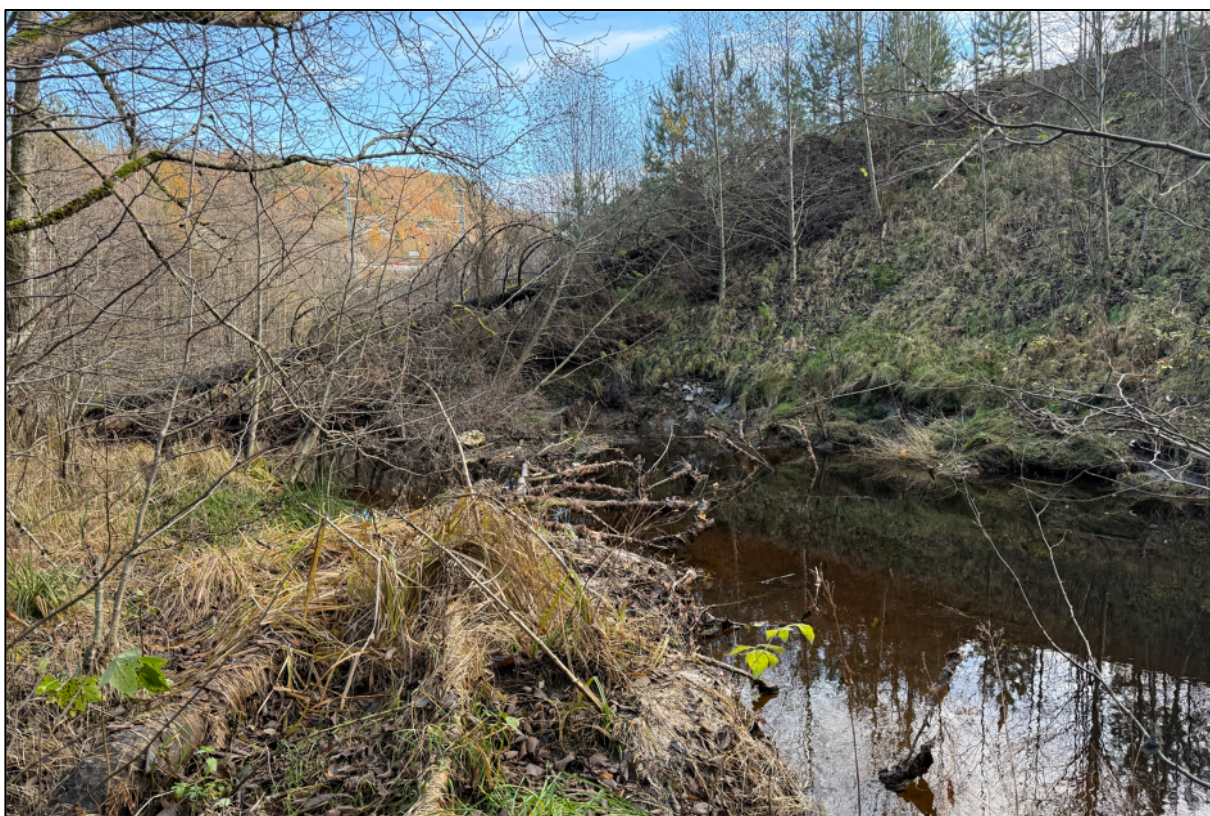
Figur 2-7: Herregårdsbekken, Interessepunkt 9. Litt eller noe erosjon i bunn av skråning. Stilleflytende vann, med en viss dybde inn mot skråning.

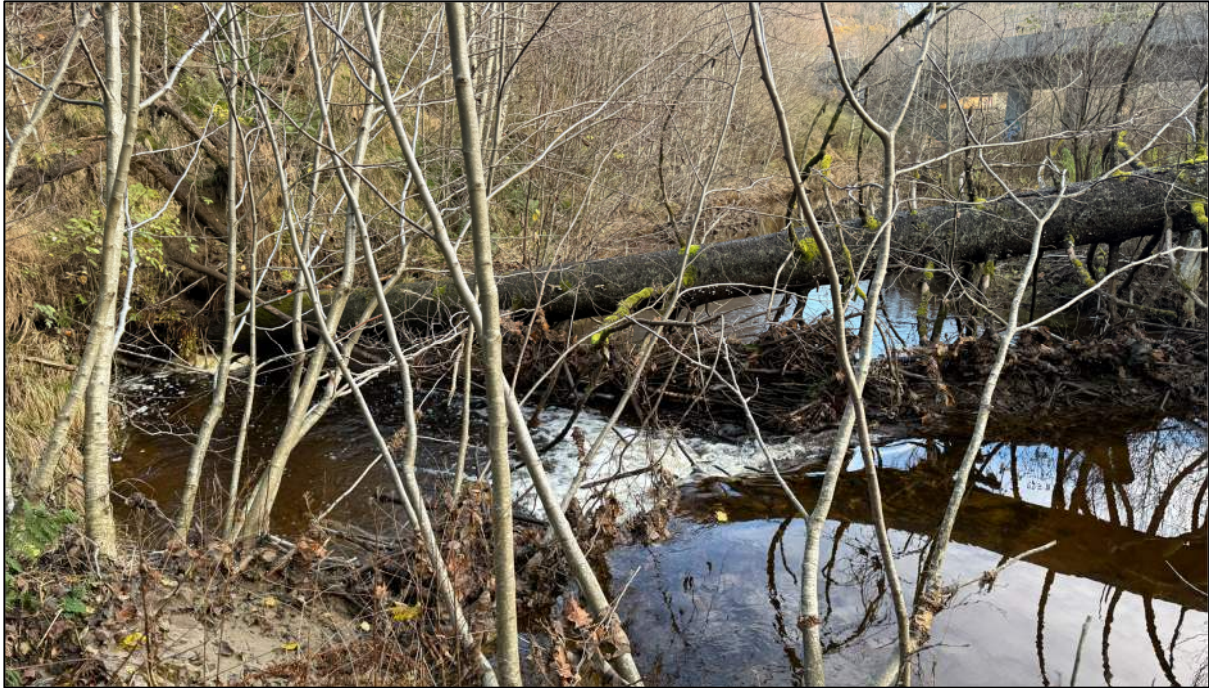
Seksjon 4 er strekningen ved interessepunkt 9, som består av en flomslette, en høy skråning opp mot planområdet, og er relativt rett elveløp ned mot erosjonssikringen under jernbanebrua. Radius på de meanderende svingene er større, sammenlignet med oppstrøms, og bekkedalen er bredere. Likevel er det tegn til erosjon i bunn av skråningen, som vist i Figur 2-7, og erosjonen kan betegnes som kategori 1-2, litt eller noe erosjon. Også her er det mye nedfall som skaper komplekse strømminger, og som vil gi oppstuvning ved en flom. Figur 2-8 viser tydelig at undergraving har ført til en stor rotvelt, med ytterligere eksponering av eroderbart materiale.

Figur 2-8: Herregårdsbekken, nedstrøms Interessepunkt 9. Noe erosjon i bunn av skråning, stor rotvelt. Bekken fortsetter nedover, under jernbanebru som er sikret mot erosjon.

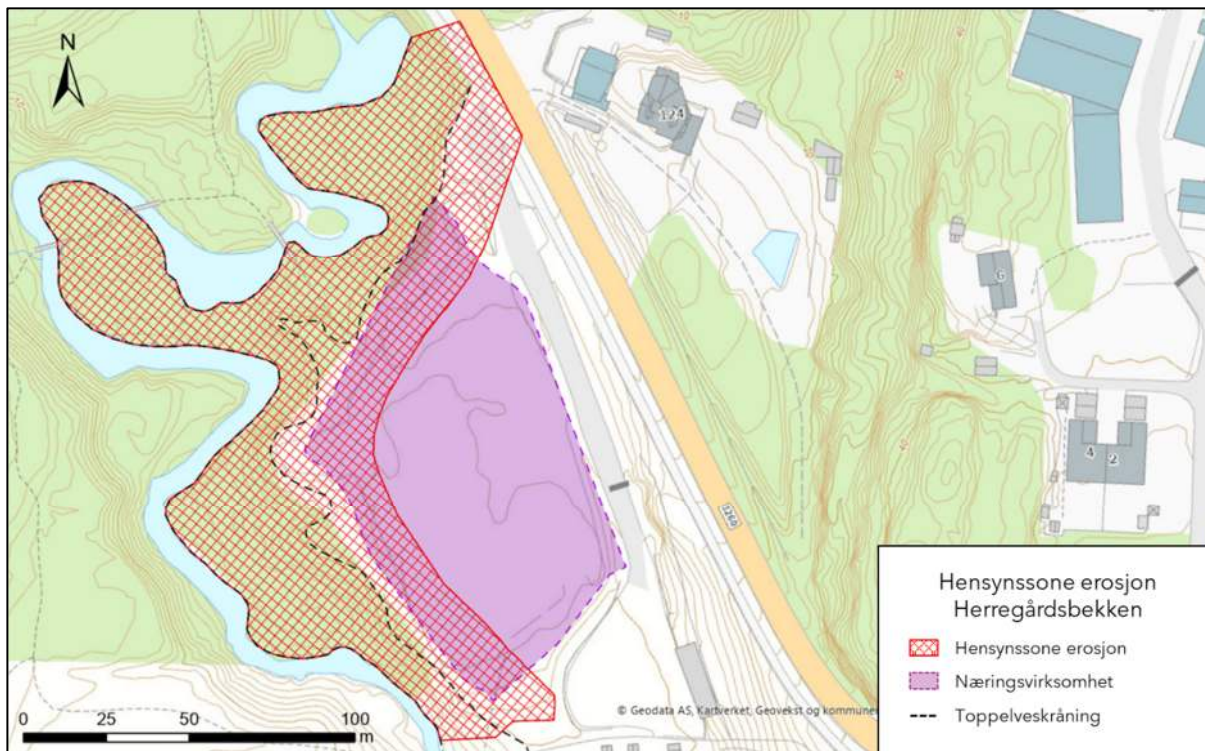
Figur 3-1: Kart for planområdet med hensynssone for erosjon, basert på vurderinger av erosjon og retningslinjer i TEK 17 §7-2.

Med bakgrunn i at det er tydelig og stedvis kraftig erosjon, samt at det ikke er mulig å gjøre forebyggende tiltak, er det vurdert at minimumskravet for sikkerhet mot erosjon, gitt av TEK 17, må legges til grunn for hensynssone.

Hensynssonen for erosjon settes derfor til 20 m fra topp av skråningen, i tillegg til at skråningen i seg selv og bekkefarete er innenfor hensynssonen. Hensynssonen for erosjon er vist i Figur 3-1. Figur 3-2 viser hensynssonen for erosjon, sammen med øvrige detaljer i reguleringsplanen.
