<b>Oppdragsnavn:</b>	Reguleringsplan Versvika
<b>Oppdragsnummer:</b>	618455-17
<b>Utarbeidet av:</b>	Simen Berger
<b>KS utført av:</b>	Petter Snilsberg
<b>Dato:</b>	28.04.2020
<b>Tilgjengelighet:</b>	Åpen

## NOTAT Forurenset grunn

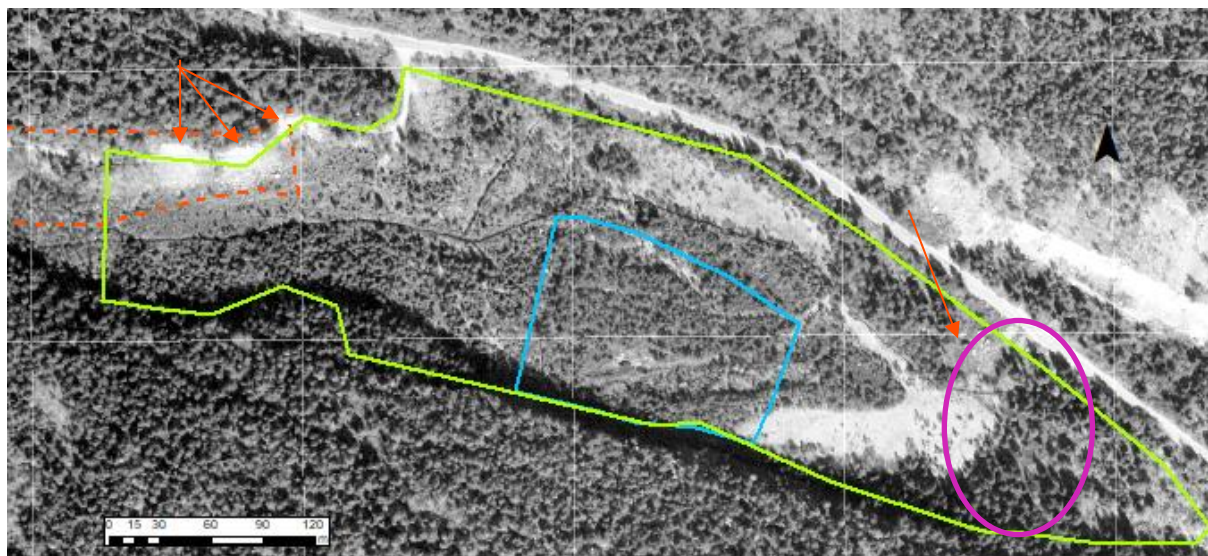
Selve næringsområdet ligger på det som fram til 60-tallet var et grøftet myrdrag, med til dels åpen myr (figur 4). Det er her registrert kjent forurensning ved to eiendommer (58/473 og 58/474) som ligger øst for planområdet. Som beskrevet i grunnforurensningsdatabasen [1] har Eramet hatt et deponi for manganslagg (avsluttet rundt 2002 – figur 5) her. I 2017 undersøkte Rambøll deler av disse to matrikkelenhetene. Undersøkelsene viser til dels metallkonsentrasjoner som overskrider grenseverdiene for farlig avfall [2]. Det er derimot antatt at tidligere deponering(er) ikke er begrenset til disse to eiendommene. Ut fra en eldre situasjonsplan (figur 6 - hentet fra Rambølls rapport) er det vist en omtrentlig avgrensning av deponiet og det er markert at vestre deler var benyttet som kommunalt deponi for bygningsrester. Ut fra historiske flybilder (1965) er det registrert noen mindre, synlige, utfyllings/dumpingsarealer. Ett av disse arealene sammenfaller med områder i vest, innenfor reguleringsområdet, mens et synlig område i øst sammenfaller med forurensete areal påvist av

Figur 4: Flybilde av næringsarealet fra 1965. Avgrensning av dagens næringsareal er vist med grønt, registrerte eiendommer med forurenset grunn (Eramet-deponiet) er markert med blått. Den østre avgrensingen av planområdet er vist med rødt. Undersøkesområde til Rambøll i 2019 (vist i figur 7) er vist i fiolett sirkel. Synlige sår i terrenget, som tyder på aktive fyllinger på tidspunktet er markert med piler. Kartgrunnlag: Statens kartverk, Geovekst og Porsgrunn kommune.

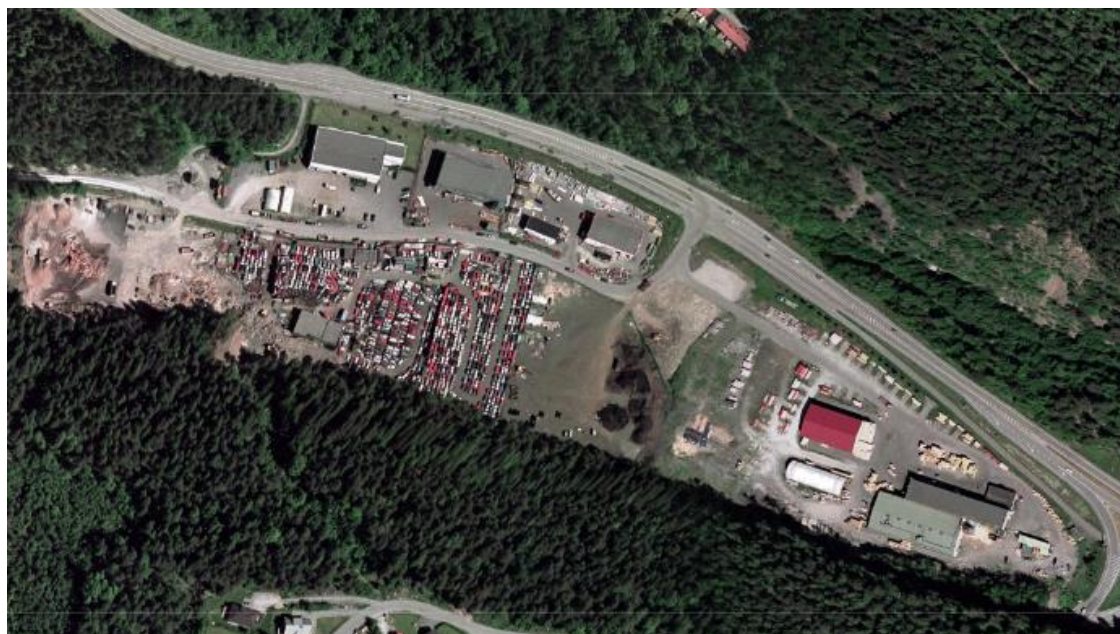
Figur 5: Flyfoto av næringsarealene fra 2002. Bildet viser Eramets deponi (i midten) som er i ferd med å avsluttes. Det vises også en del masseuttak/-lagring helt vest på området, ved de delene som vil bli berørt av planområdet. Kartgrunnlag: 1881.no/kart

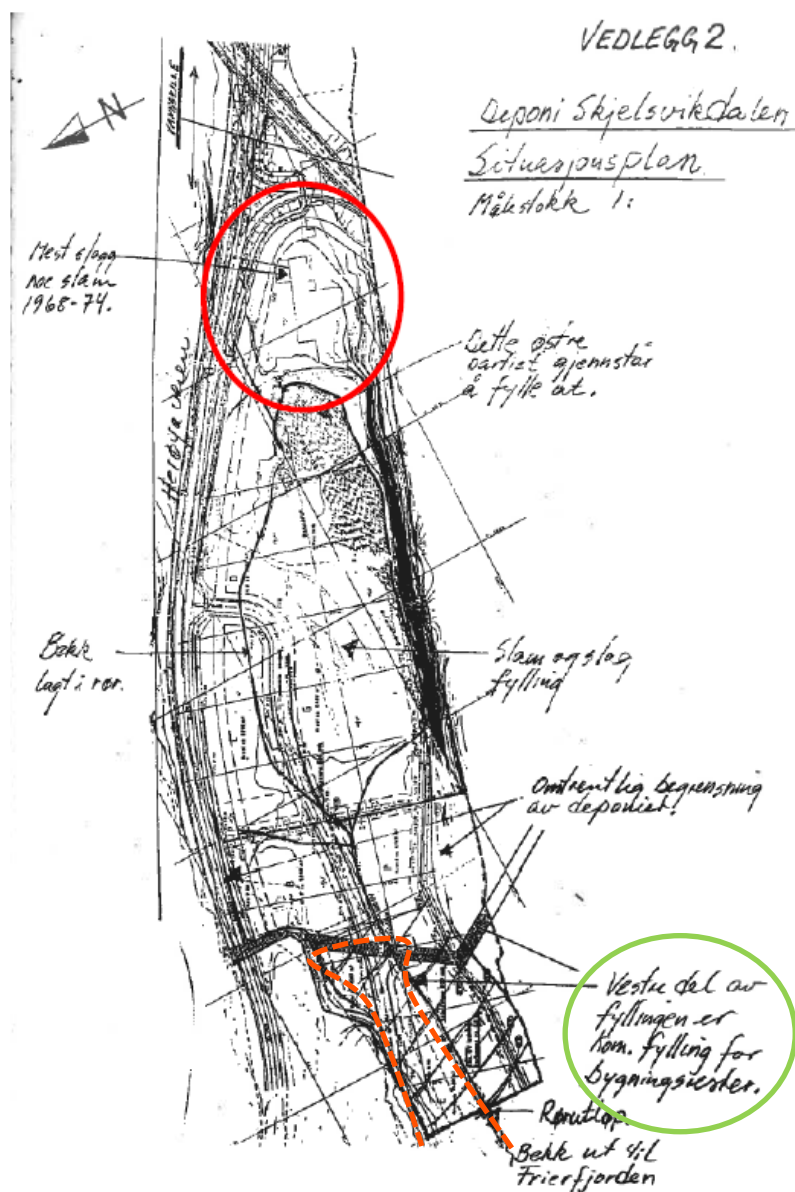
Figur 6: Plantegning for det gamle deponiet som viser beskrivelse av fyllingen. Situasjonsplanen er hentet fra Rambøll sin Rap-081 fra 2019 og opphav og alder på tegning er ukjent for Asplan Viak (yngre enn 1974). Rød ring viser undersøkelses område for Rambøll sine rapporter fra 2019. Grønn ring viser til tekstbeskrivelse: «Vestre del av fyllingen er kom.fylling for bygningsrester.» Rød stiptet linje viser omtrentlig avgrensning for det aktuelle planområdet.

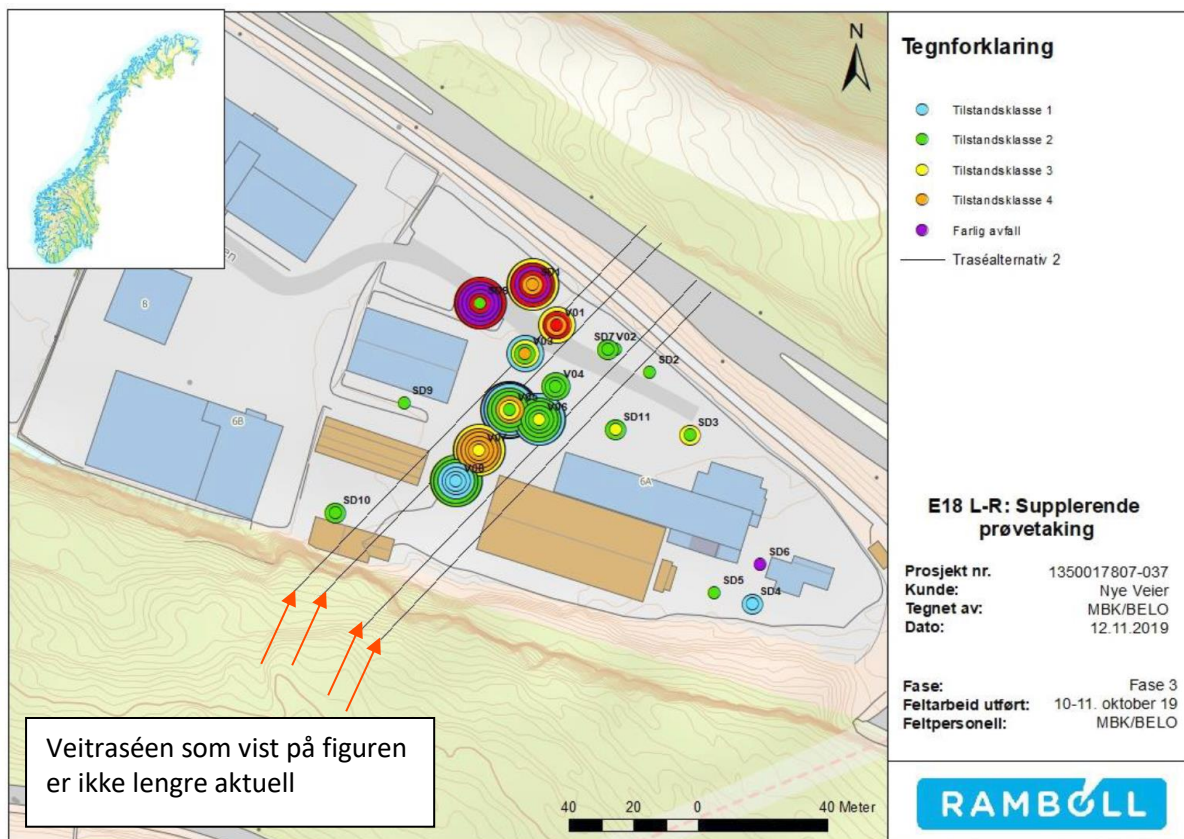
Rambøll gjennomførte i 2019 nye grunnundersøkelser for traséalternativ 2 gjennom Skjelsvikdalen [2, 3]. Resultatene fra disse undersøkelsene er vist i figur 7 (hentet fra Rambøll sin rapport). Det er, som for arealer undersøkt i 2017 [2], påvist til dels er betydelig forurensning i grunnen. Det er særlig tungmetaller som bly, arsen, kadmium og sink samt PAHer som benso(a)pyren som er påvist med høye konsentrasjoner. Det er påvist konsentrasjoner av enkeltparametere opp til og med tilstandsklasse 5 (vurdert i henhold til Miljødirektoratets veileder TA2533/2009, *Helsebaserte tilstandsklasser for forurenset grunn* [4]) og massene er til dels vurdert som farlig avfall på bakgrunn av den additive effekten av flere miljøgifter (cocktail-effekten) [3]. Forurensningen er påvist helt ned til 5 meter under terreng, det er særlig dypereliggende lag som er sterkt forurenset, selv om det ved ett prøvepunkt er påvist klasse 5 masser også i en den øvre meteren. De undersøkte arealene sammenfaller godt med fyllingsarealene som er markert lengst øst på flyfoto fra 1965 (figur 4).

Figur 7: Påvist forurensning fra Rambøll sine undersøkelser fra 2019. For hvert punkt tilsvarer hver sirkel én meter der den innerste sirkelen viser den øvre meteren (traséen som er tegnet inn på bildet er ikke lenger aktuell).

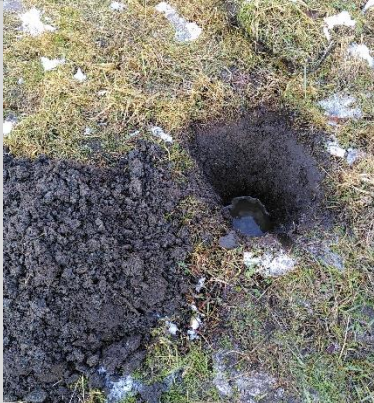
Prøvepunkt	Beskrivelse	Bilde
1	Sandig-siltige masser med organisk innhold. Trekker inn vann ved bunn av grop.

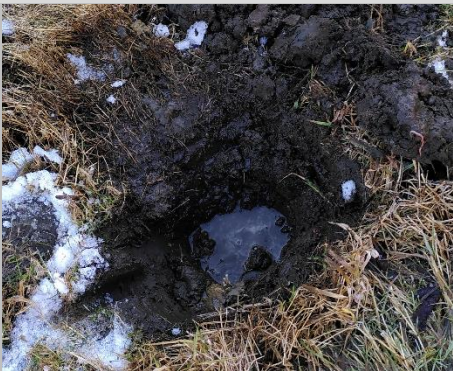
2	Sandig-siltige masser med organisk innhold. Trekker inn vann ved bunn av grop.

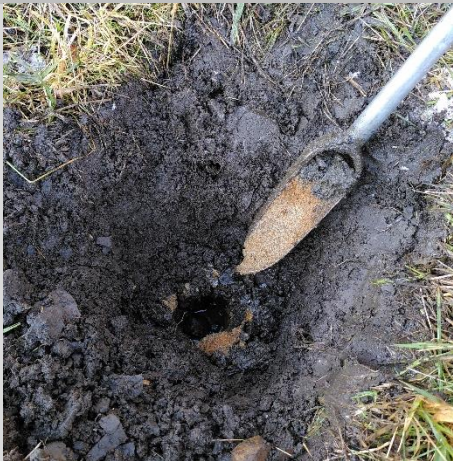
3	Sandig-siltige masser med organisk innhold. Sortert finsand ved bunn av grop (ca. 40 cm)

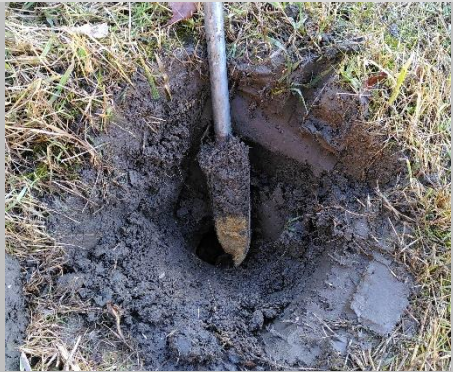
4	Sandig-siltige masser med organisk innhold. Sortert finsand ved bunn av grop (ca. 40 cm)

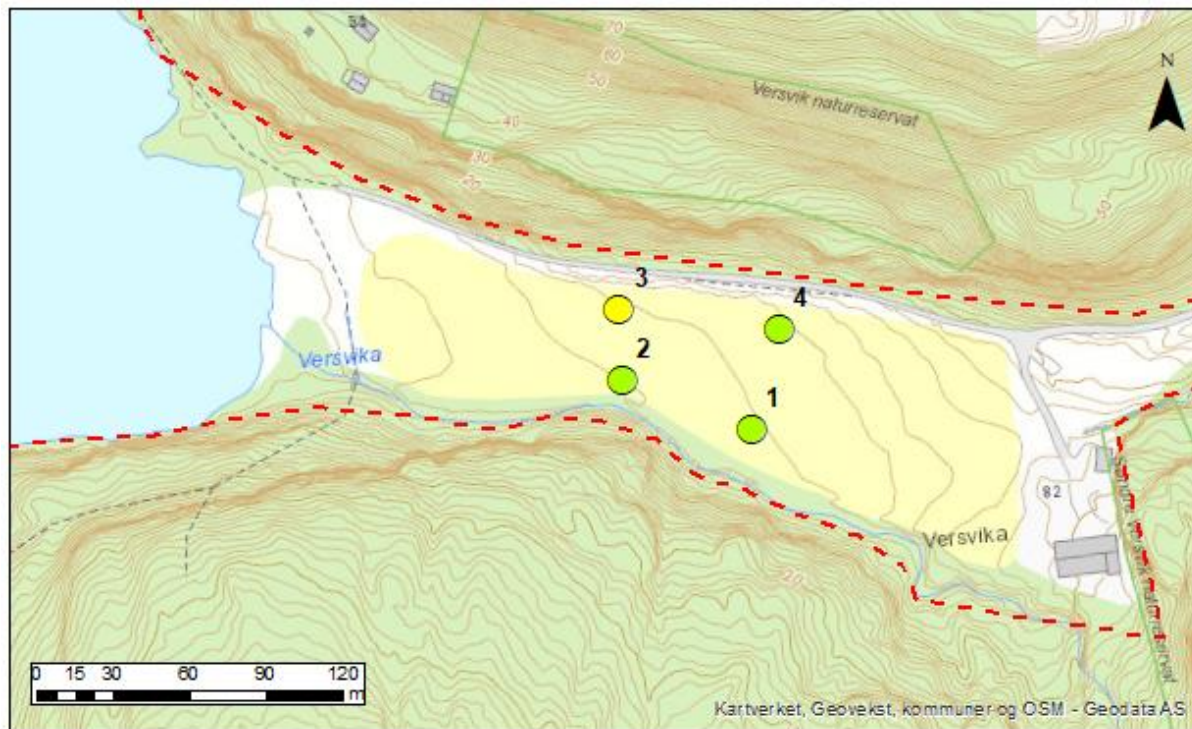
Figur 8: Plassering av prøvepunkter fra 2020, vurdert med farge i henhold til Miljødirektorates veileder TA2553/2009. Grønn = tilstandsklasse 2, gul = tilstandsklasse 3. Kartgrunnlag: Statens kartverk, Geovekst og Porsgrunn kommune.

For de delene som dekkes av isdammen(e) er det ikke mistanke om noen spesifikke kilder. Prøvene som har blitt utført viser at massene i stor grad varierer lite og det er kun krom som overskrider tilstandsklasse 1 (+ en prøve med nikkel i klasse 2), der én prøve ligger innenfor tilstandsklasse 3 og øvrige i klasse 2. På grunn av den påviste forurensningen vil det også her være krav til tiltaksplan. Det må vurderes hvilket areal som blir berørt, men med utgangspunkt i et areal på ca. 5000 m<sup>2</sup> og på bakgrunn av den diffuse forurensningen vil det være krav til ca. 12 prøvepunkter, eller 8 supplerende prøvepunkter. Her må det også vurderes om det er aktuelt med gjenbruk av noen av massene i matjordlaget, gjenbruk i dypere lag (f.eks. skilt med duk fra nytt matjordslag) eller om masser vil måtte kjøres på deponi. Det må også vurderes om det skal inkluderes arealer for anleggsvei videre oppover Skjelsvikdalen der det kan bli aktuelt å midlertidig fjerne matjord.

For gjenbruk må det vurderes om dette kan tillates med tanke på dagens situasjon og naturlige bakgrunnsverdier (som kan overskride normgrensen). Gjenbruk kan også avhenge av hva slags type drift som vil være på jordet. Ved supplerende undersøkelser bør det inkluderes analyser for seksverdig krom (kun totalt krom som er analysert per i dag).
