Til: Porsgrunn kommune
v/Lars Martin Sørli

Fra: GrunnTeknikk AS

Dato: 28.04.2023
Dokumentnr: 115739n1_rev1
Prosjekt: Porsgrunn. Knutepunkt Porsgrunn
Utarbeidet av: Stian Tovsen
Kontrollert av: Runar Larsen

Porsgrunn. Knutepunkt Porsgrunn Vurdering områdestabilitet

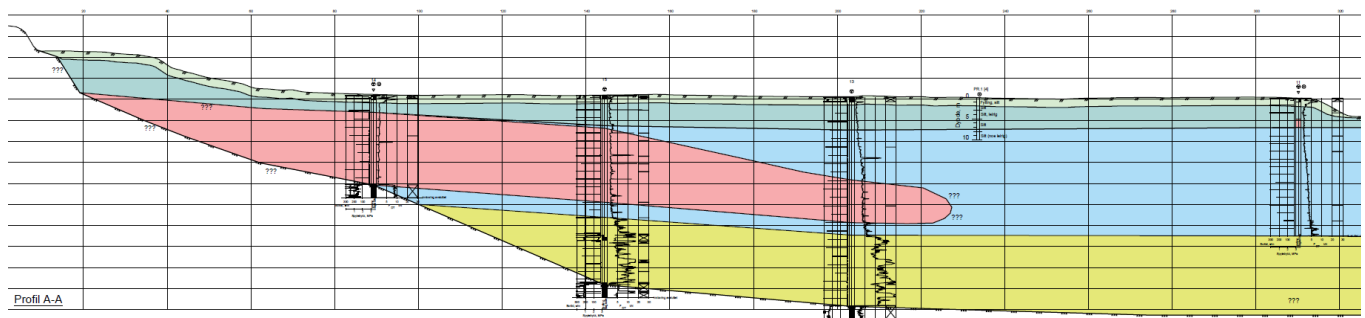
Figur 3. Profil A med skissering av utførte grunnundersøkelser, terreng og antatt lagdeling

I borepunkt 12, 14, 15, 17, 18, 19, 21, 22, 24, 25 og 29, ref. [1], er det fra ca. 4 – 5 m dybde registrert konstant og avtakende bormotstand i dybden som kan indikere mulig sprøbruddmaterialer/kvikkleire. Dette bekreftes av opptatte prøver i borepunkt 14 og 21. Mot Lilleelva er det i tillegg registrert et mindre lag med antatt sprøbruddmaterialer.

Figur 3 nedenfor viser profil A som markert på figur 2, med skissering av utførte grunnundersøkelser, terreng og antatt lagdeling. På figuren er rød farge antatt sprøbruddmaterialer/kvikkleire, grønn/turkis farge siltige masser, blå farge leirige masser og gul farge sandig/grusige masser.

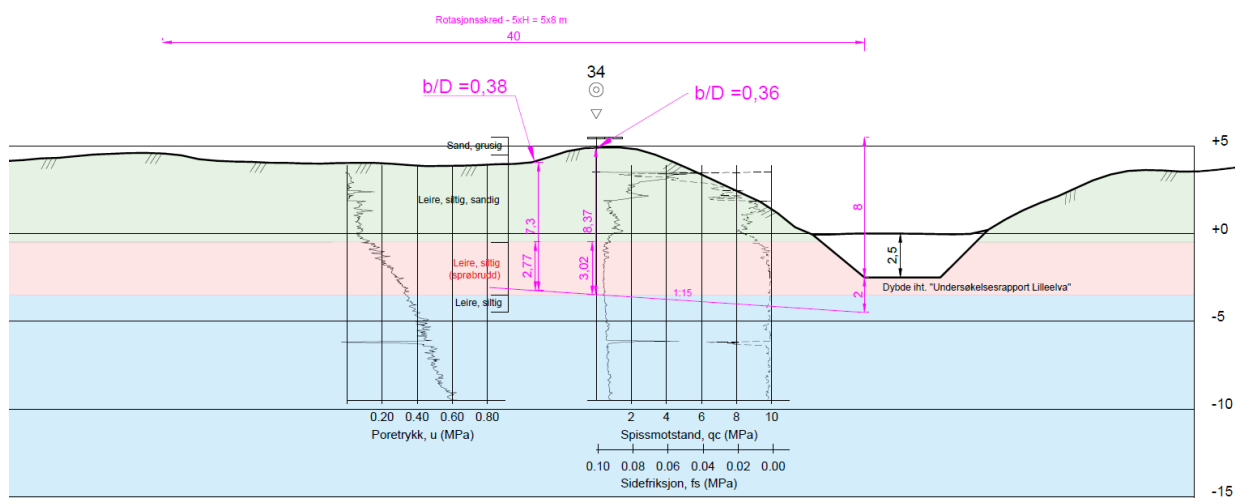
Figur 6. Vurdering av b/D-forhold i profil B (metode iht. figur 4.5 [2]).

Alle profilene viser et b/D forhold mindre eller lik 40%. Iht. flytskjema tilsier dette at aktuell skredmekanisme er rotasjonsskred eller flakskred. Tilsvarende som for profil A vurderes ikke flakskred å være en kritisk skredmekanisme.

Dette medfører et løsneområde på $5xH$, tilsvarende ca. 40, 39 og 37 m for hhv. profil B, C og D.

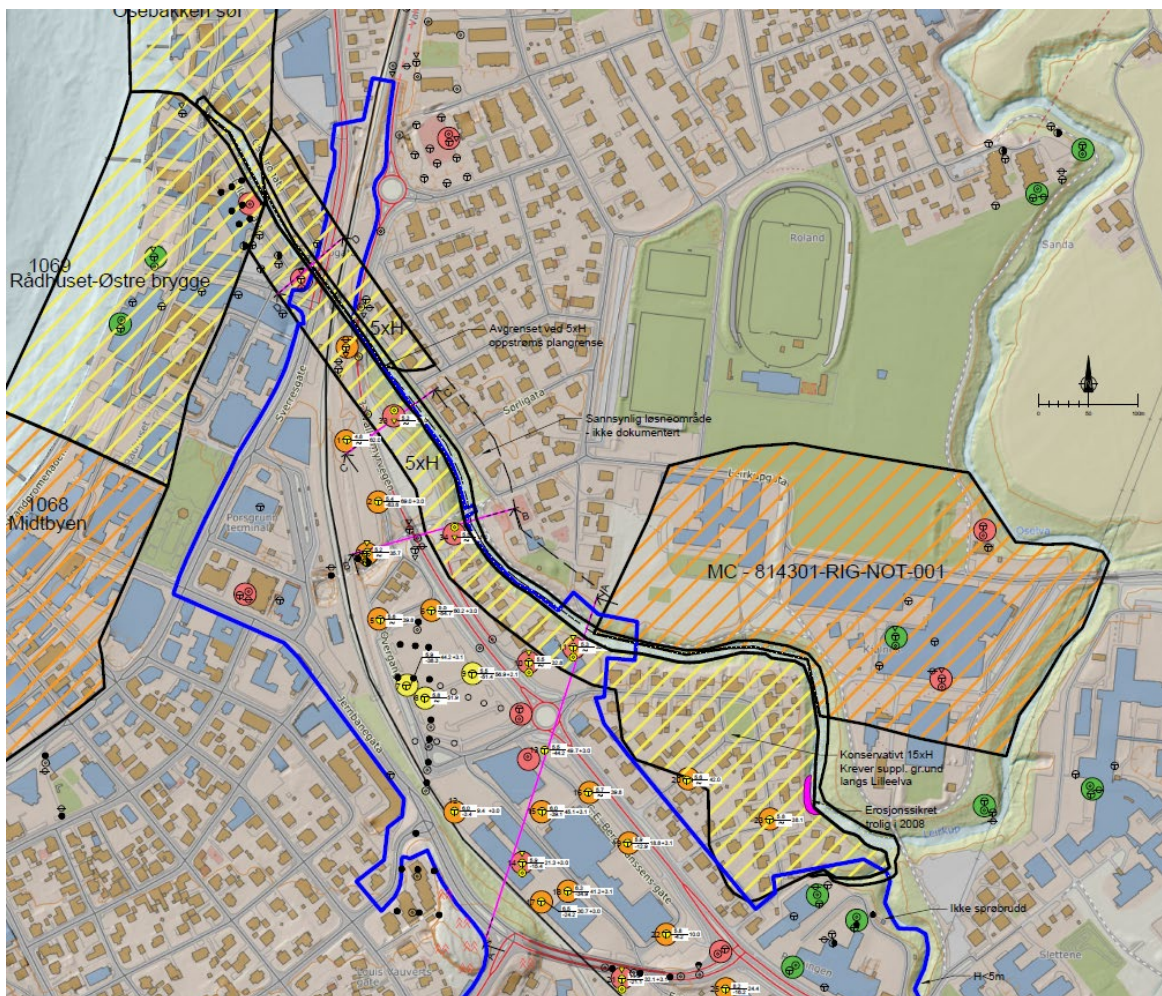
Figur 9. Utklipp fra tegning 115739-3_rev1, med skissering av kartlagte og eksisterende løsne- og utløpsområder.

Siden det er registrert en homogen lagdeling i området, har vi valgt å føre faresonen med tilsvarende utstrekning på nordøstre side av Lilleelva omkring jernbaneovergangen. Faresonen er trukket $5xH$ opp- og nedstrøms. Trolig vil løsneområde fortsette tilsvarende langs hele elvekanten i nordøst, men det foreligger ikke tilstrekkelig underlag for å vurdere dette.

Det er kartlagt to faresoner langs Lilleelva/Leirkup som berører aktuelt planområde. Faresonene er vist på tegning 115739-3_rev1, og er klassifisert med:

- Faregrad: «Lav»
- Skadekonsekvens «Meget alvorlig»
- Risikoklasse 4

Så lenge nye tiltak i planområdet etableres utenfor kartlagt kvikkleirefaresone, vil områdestabiliteten være tilfredsstillende uten særskilte sikringstiltak. Dette forutsetter at tiltakene ikke forverrer stabiliteten i faresonene.

Dersom nye tiltak etableres innenfor faresonene eller forverrer stabiliteten, må det utføres detaljerte stabilitetsberegninger med vurdering av nødvendige sikringstiltak for å oppnå tilfredsstillende sikkerhet.

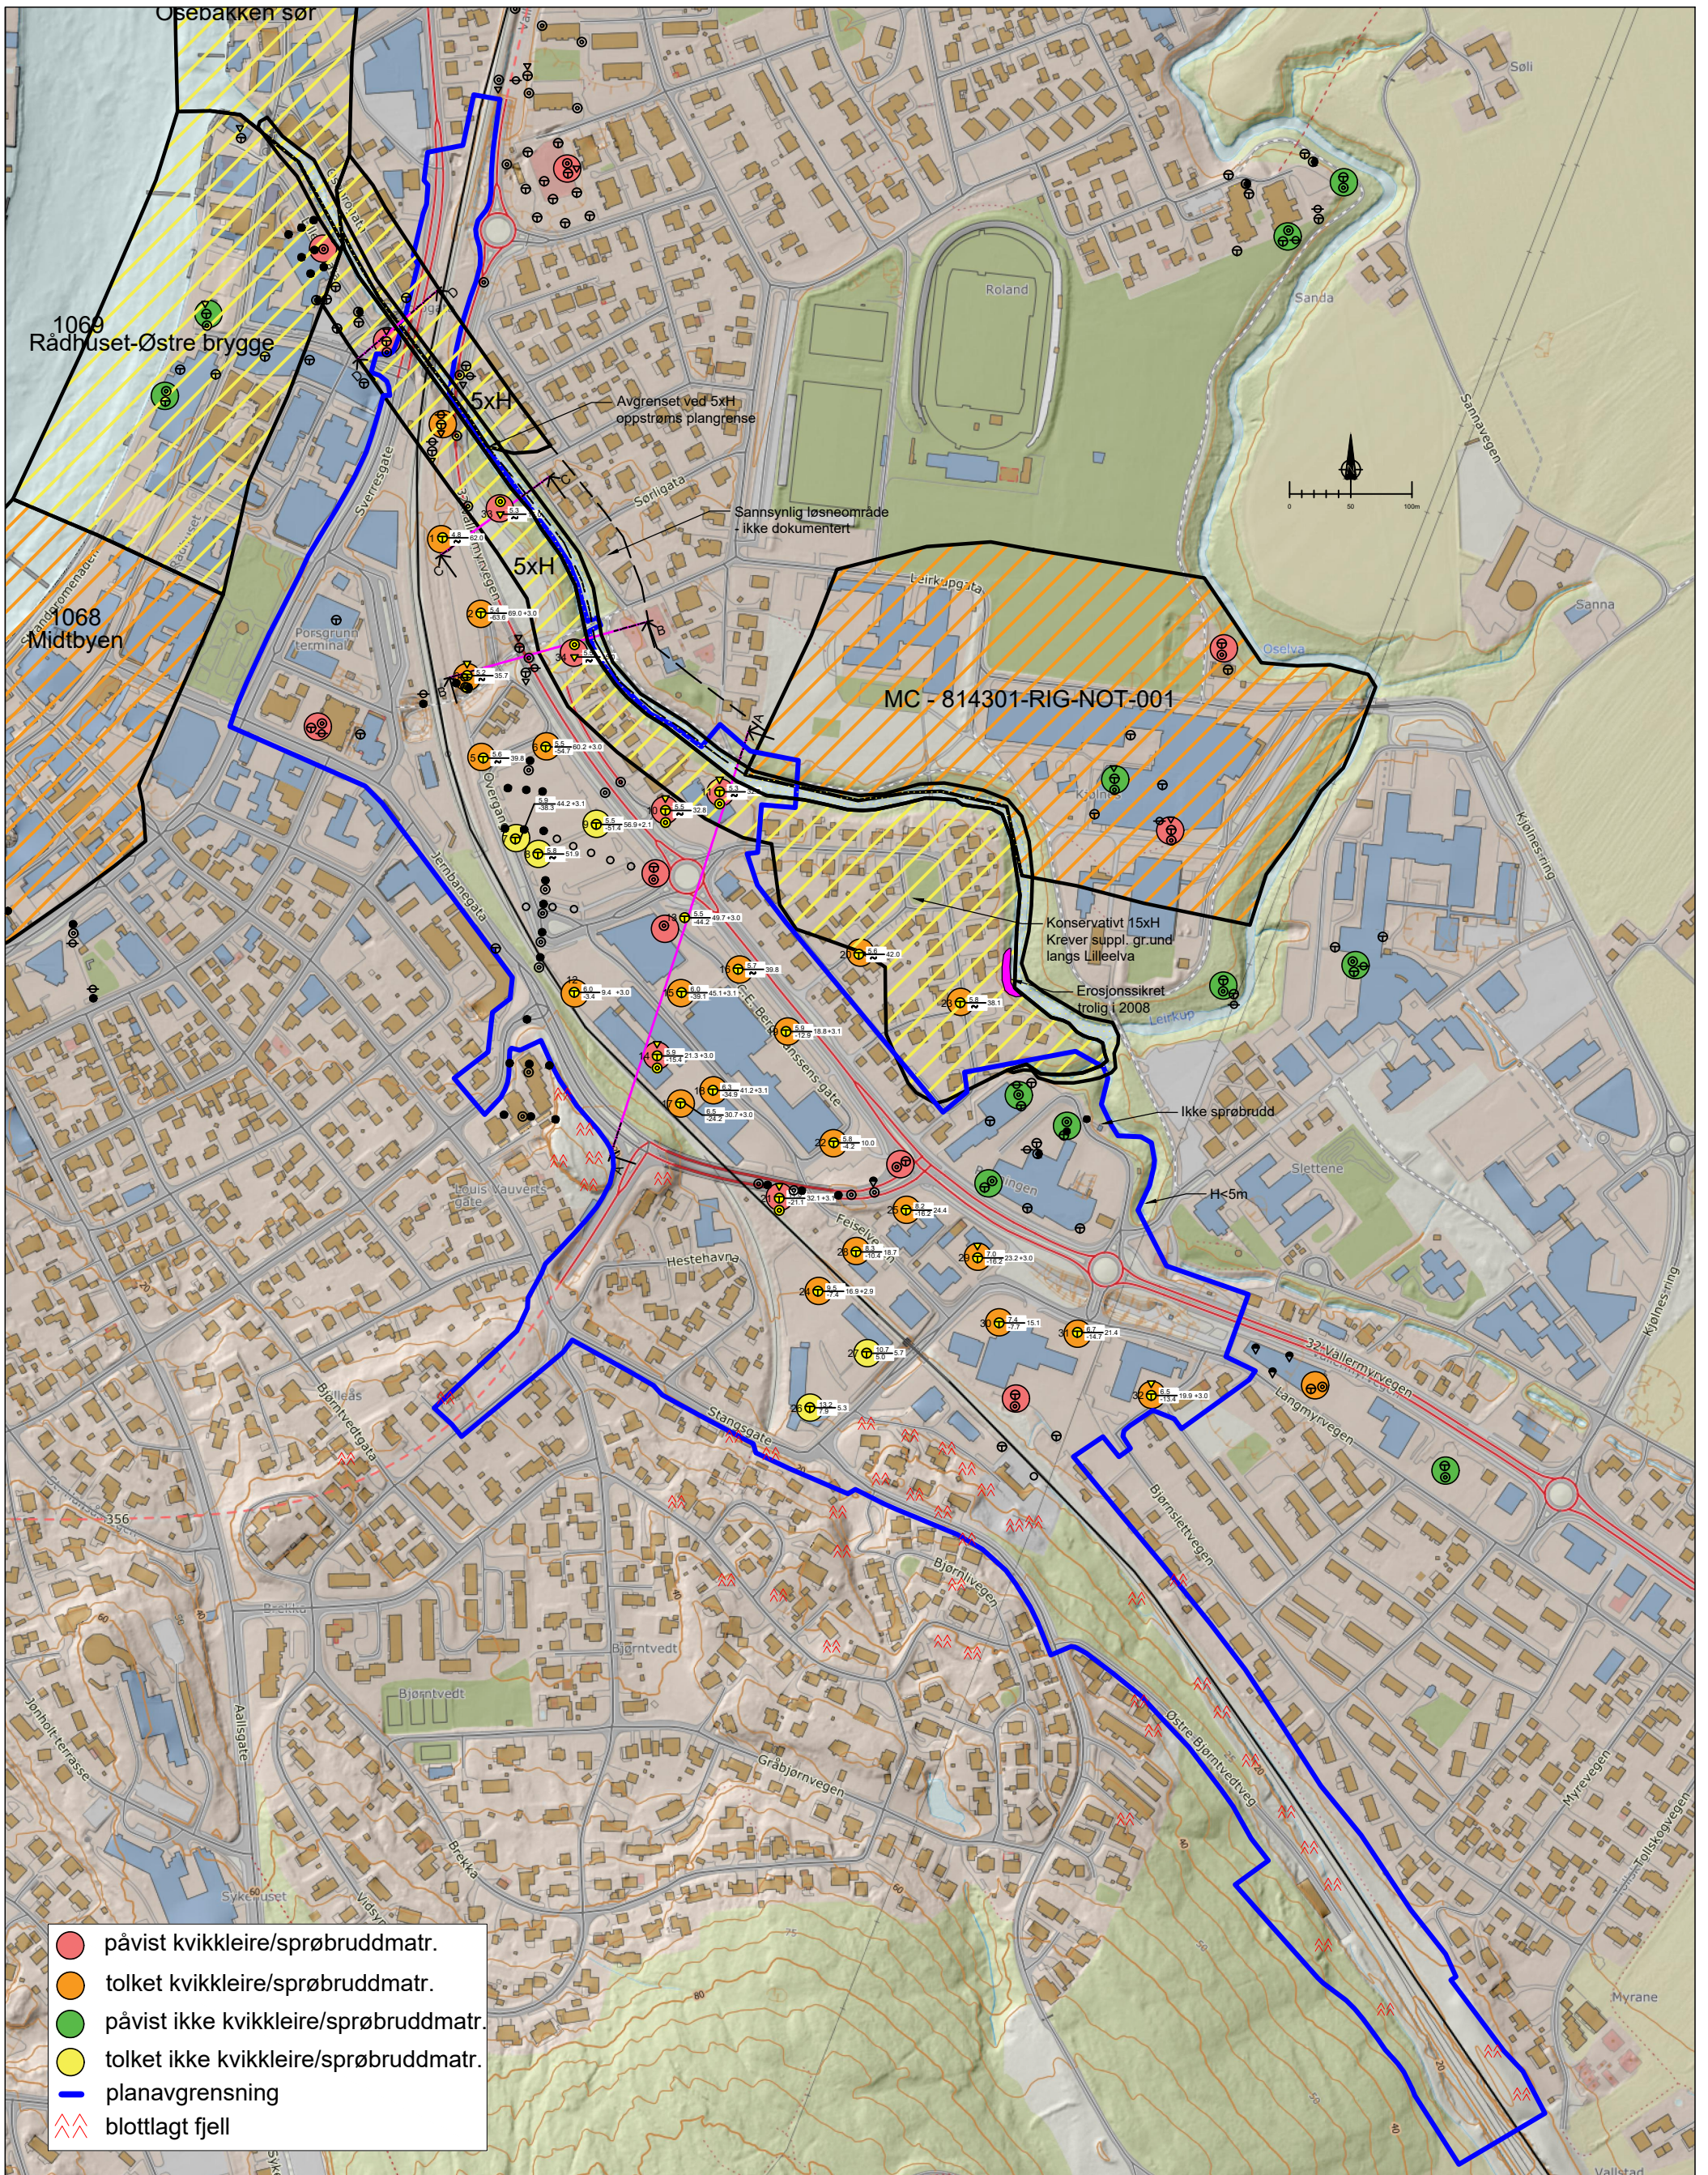
Dato	24.05.2022	Tegn.	ST	Kontr.	Rula
Målestokk	1 : 5000	Originalformat	A3		
Status	Tegning i notat				
Tegningsnummer	115739-3			Rev.	1

Det er kartlagt to faresoner langs Lilleelva/Leirkup som berører planområdet. Faresonene er vist på tegning 115739-3_rev1, og er klassifisert med:

- Faregrad: «Lav»
- Skadekonsekvens «Meget alvorlig»
- Risikoklasse 4

Så lenge nye tiltak i planområdet etableres utenfor kartlagte kvikkleirefaresoner, vil områdestabiliteten være tilfredsstillende uten særskilte sikringstiltak. Dette forutsetter at tiltakene ikke forverrer stabiliteten i faresonen.

Dersom nye tiltak etableres innenfor faresonene eller forverrer stabiliteten, må det utføres detaljerte stabilitetsberegninger med vurdering av nødvendige sikringstiltak for å oppnå tilfredsstillende sikkerhet.
