Oppdragsnavn **Brevik, Sandøya og Bjørkøya fergekai**
Prosjekt nr. **1350040654**
Kunde **Safe Control Engineering AS**
Notat nr. **G-not-001 1350040654 rev01**

Dato 04.03.2021

Brevik, Sandøya og Bjørkøya fergekai – Geoteknisk vurdering, grunnlag for totalentreprise

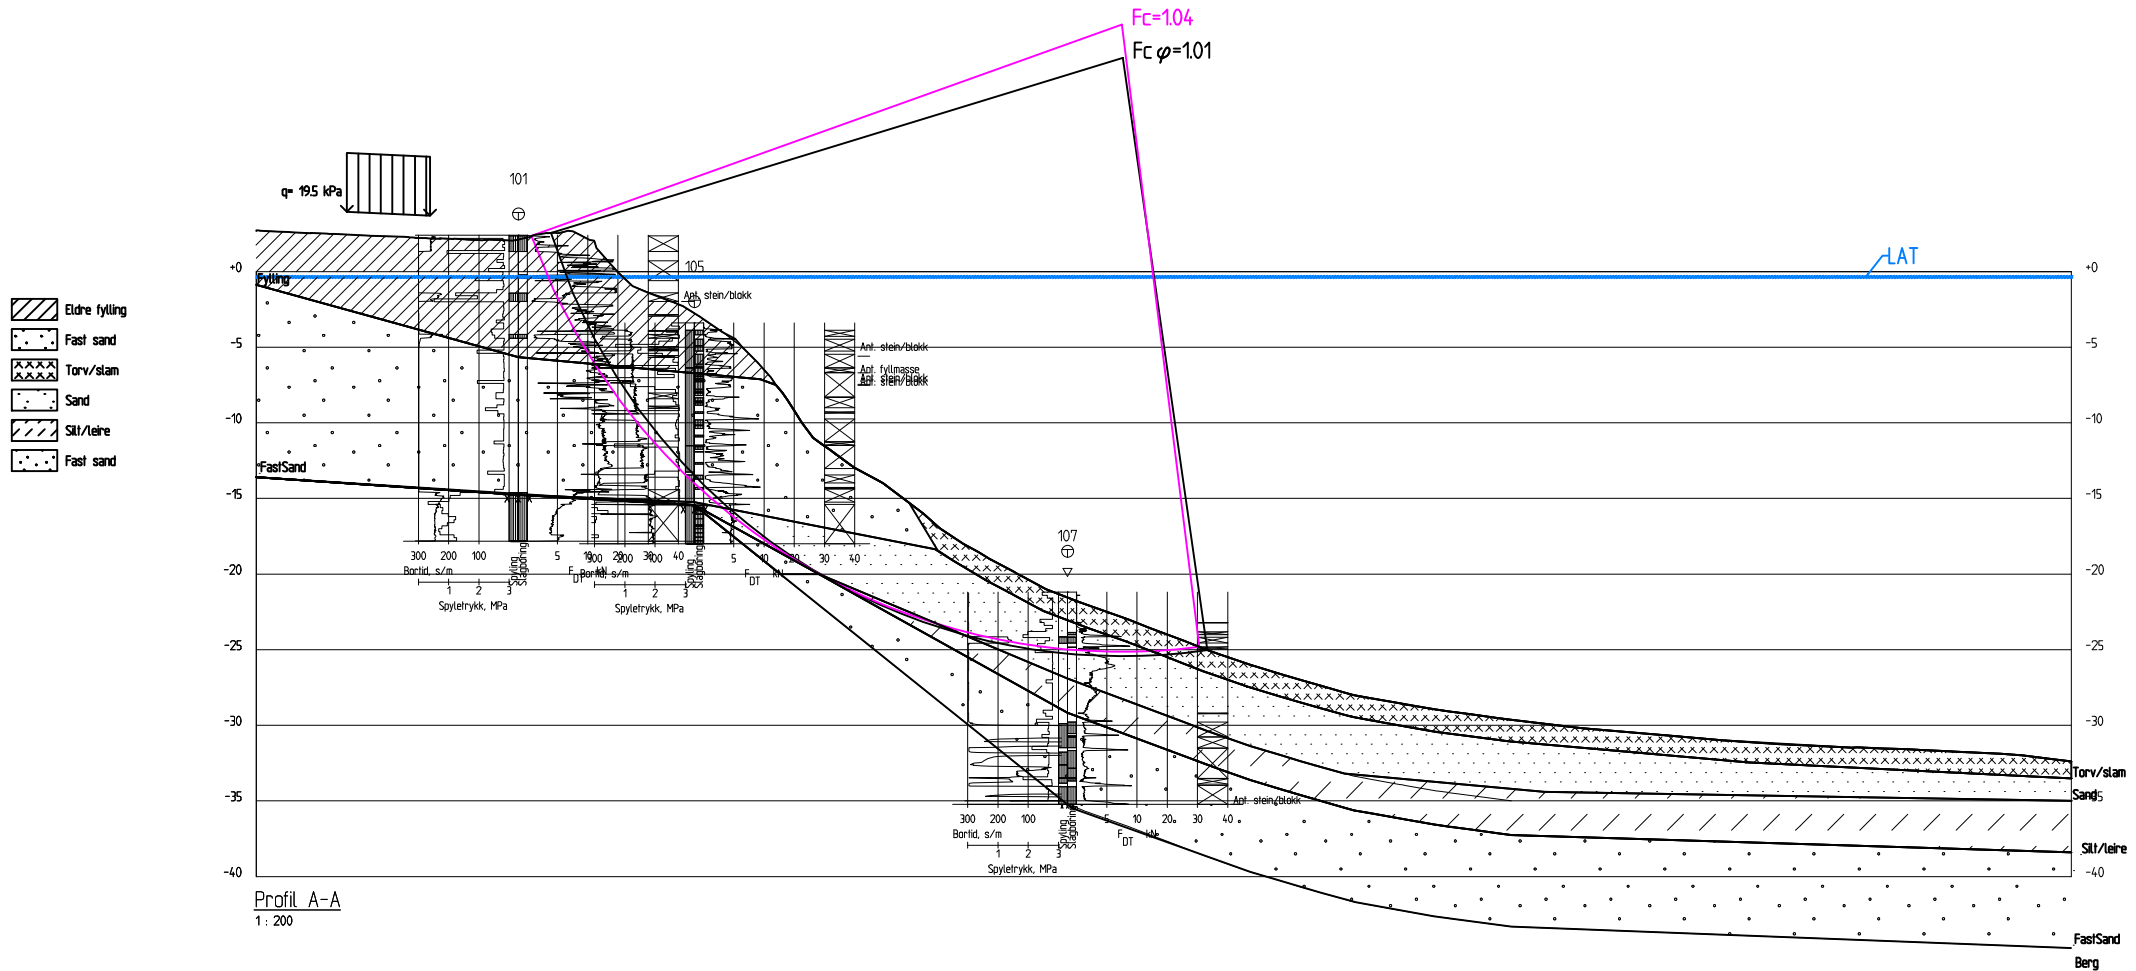
Profil A-A
1:200

Utførte stabilitetsberegninger viser at dagens skråning er så bratt at den så vidt er stabil for dagens situasjon (tegning 1004). Resultater for utfylt situasjon (tegning 1005) viser at etablering av fylling med trafikklast vil forverre stabiliteten. Det er derfor ikke mulig å etablere planlagt fylling uten å gjøre tiltak.

Et annet og mer gjennomførbart tiltak er å heller fundamentere disse arealene på peler til berg. Å fundamentere på peler til berg er ofte en større kostnad enn å etablere fylling, men på grunn av store dimensjoner på motfylling kan peling til berg være en billigere løsning. For å ikke påvirke stabiliteten negativt må det benyttes stålpeler med liten massefortregning som f.eks. HP-peler. Nødvendige pelelengder for en slik løsning er ca. 10 – 20 meter, som vist i Tabell 3.

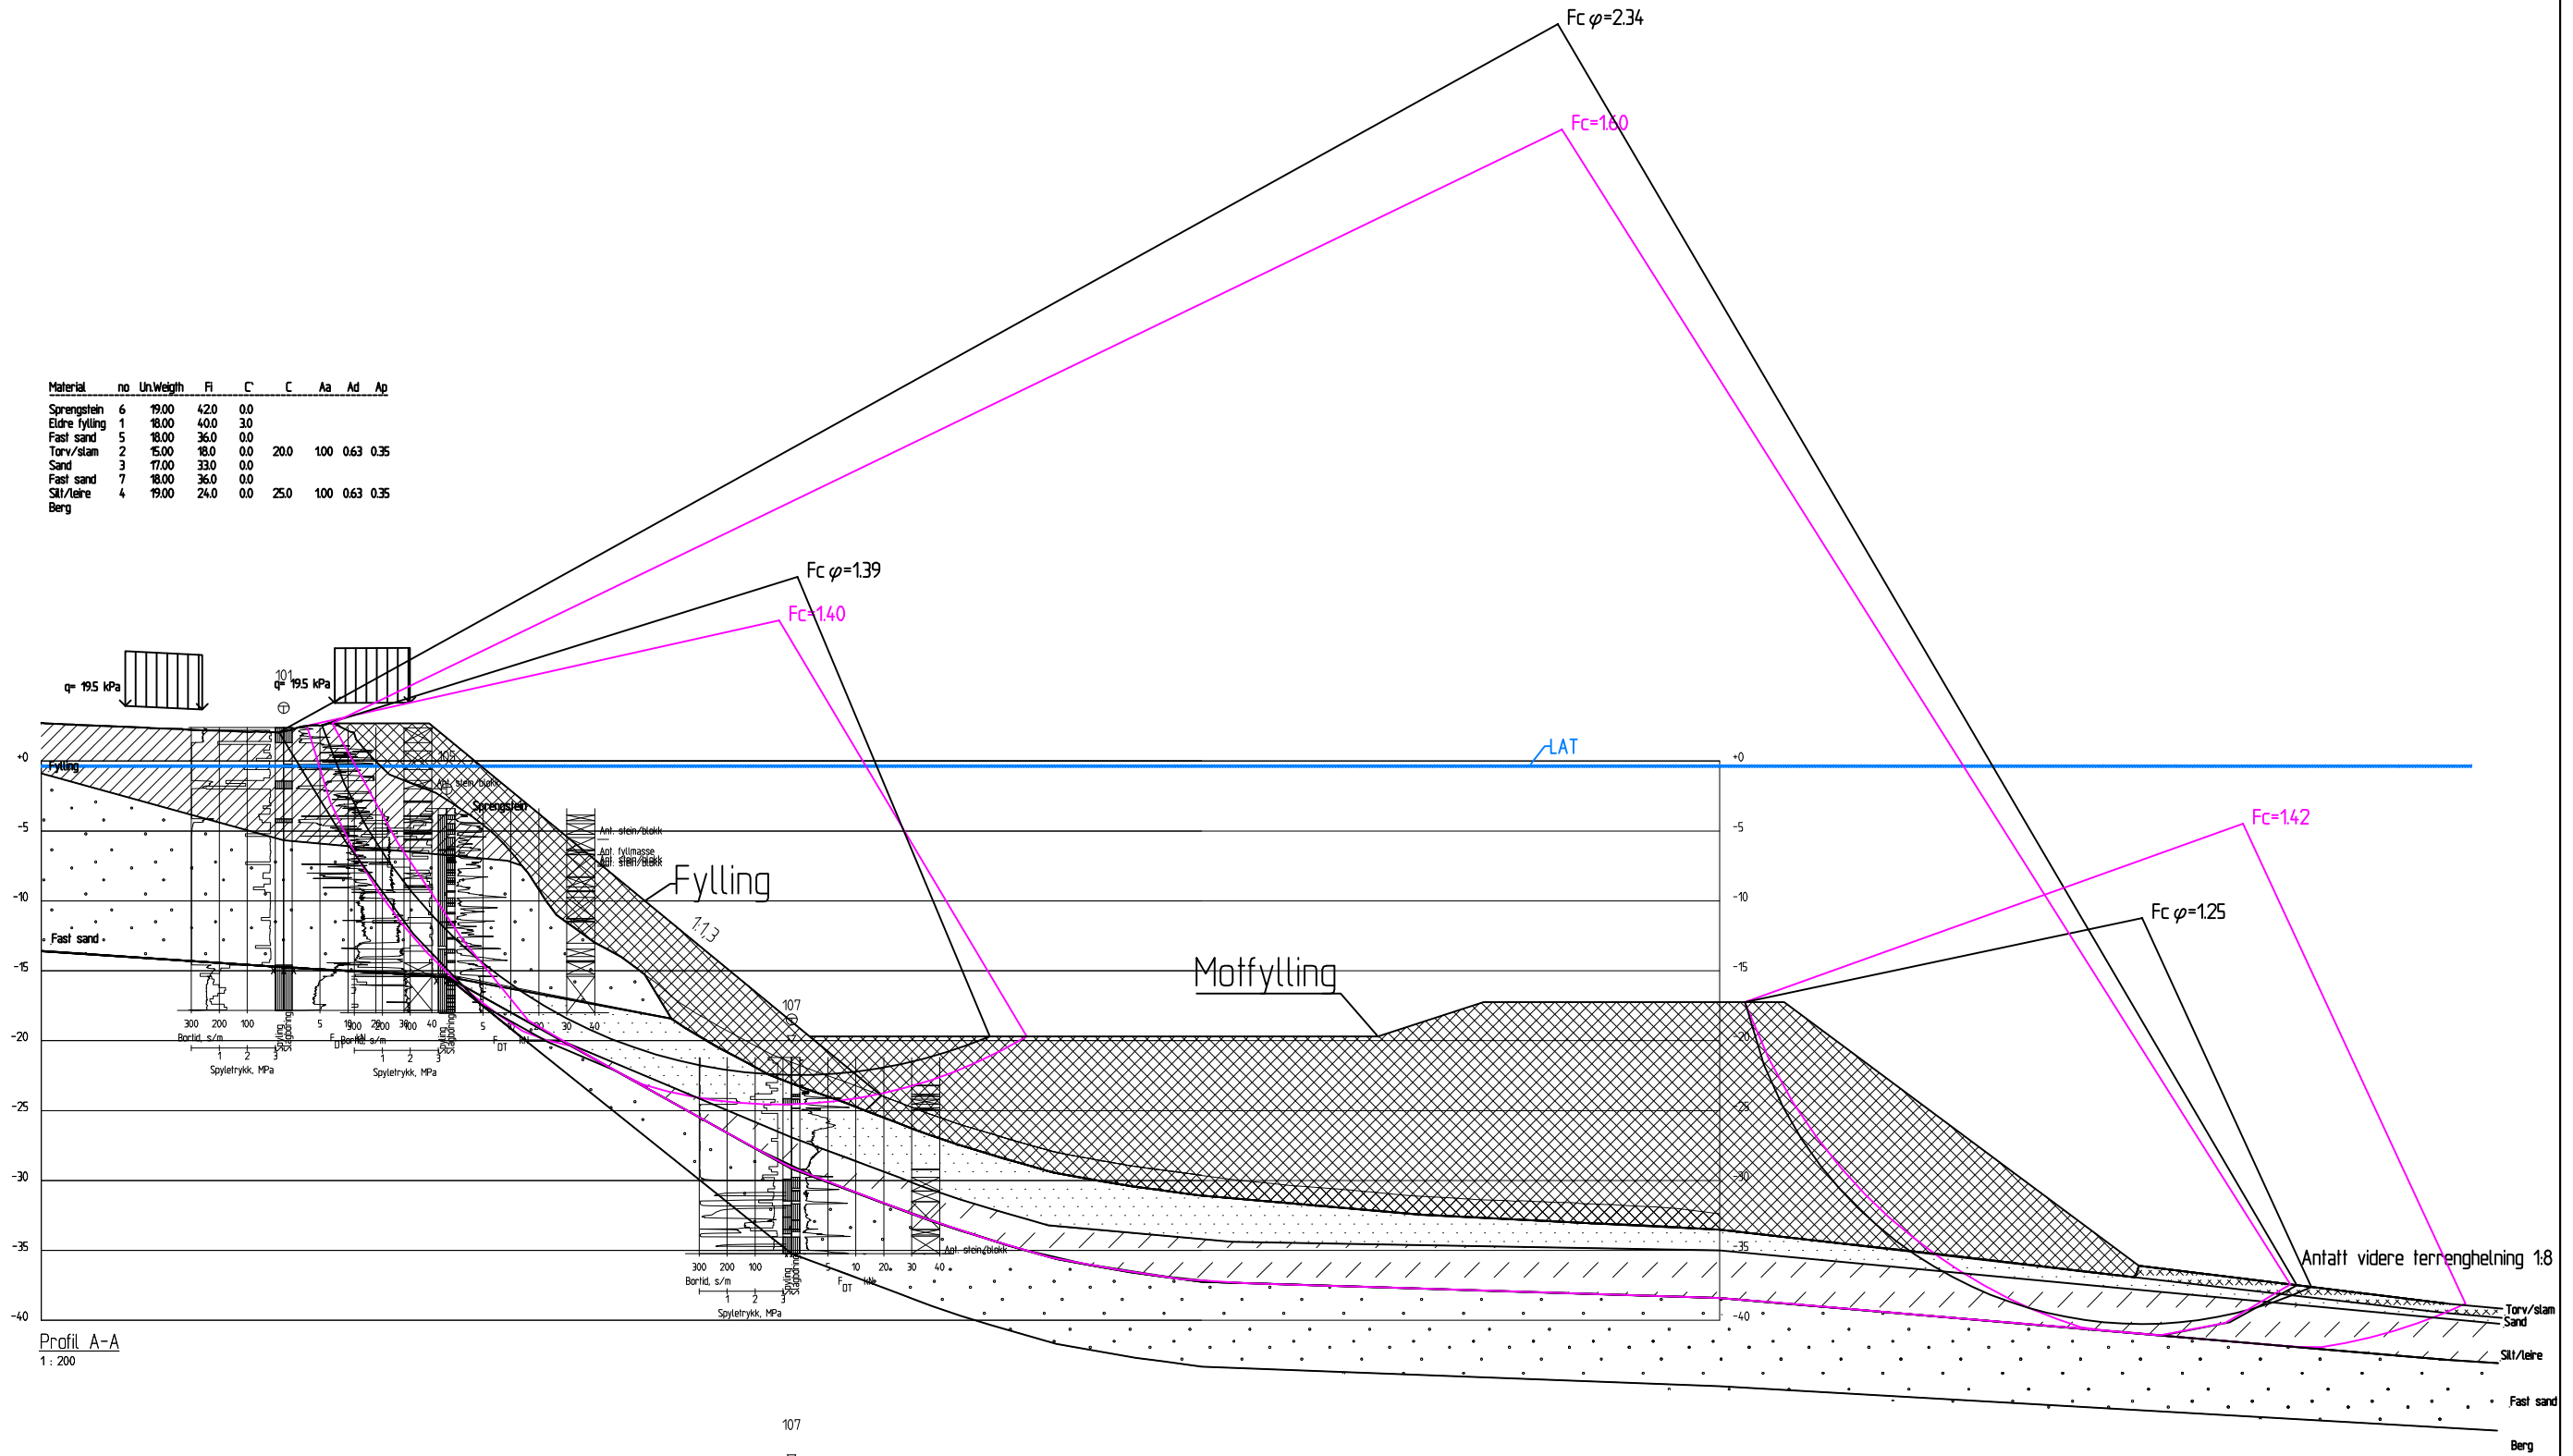
Profil A-A
1:200

Det er utført en stabilitetsberegning med motfylling vist i tegning 1006. Denne viser at man må etablere en ca. 20 meter høy motfylling ca. 100 meter unna land for å oppnå tilstrekkelig stabilitet. Å etablere en motfylling med slike dimensjoner for et slikt prosjekt vurderes som urealistisk og lite praktisk å gjennomføre. Grunnet manglende grunnundersøkelser er det også stor usikkerhet i grunnforholdene under en eventuell motfylling. For å etablere en slik motfylling må det derfor utføres supplerende undersøkelser for å få tilstrekkelig grunnlag for en ny og mer nøyaktig stabilitetsvurdering av situasjon med motfylling.

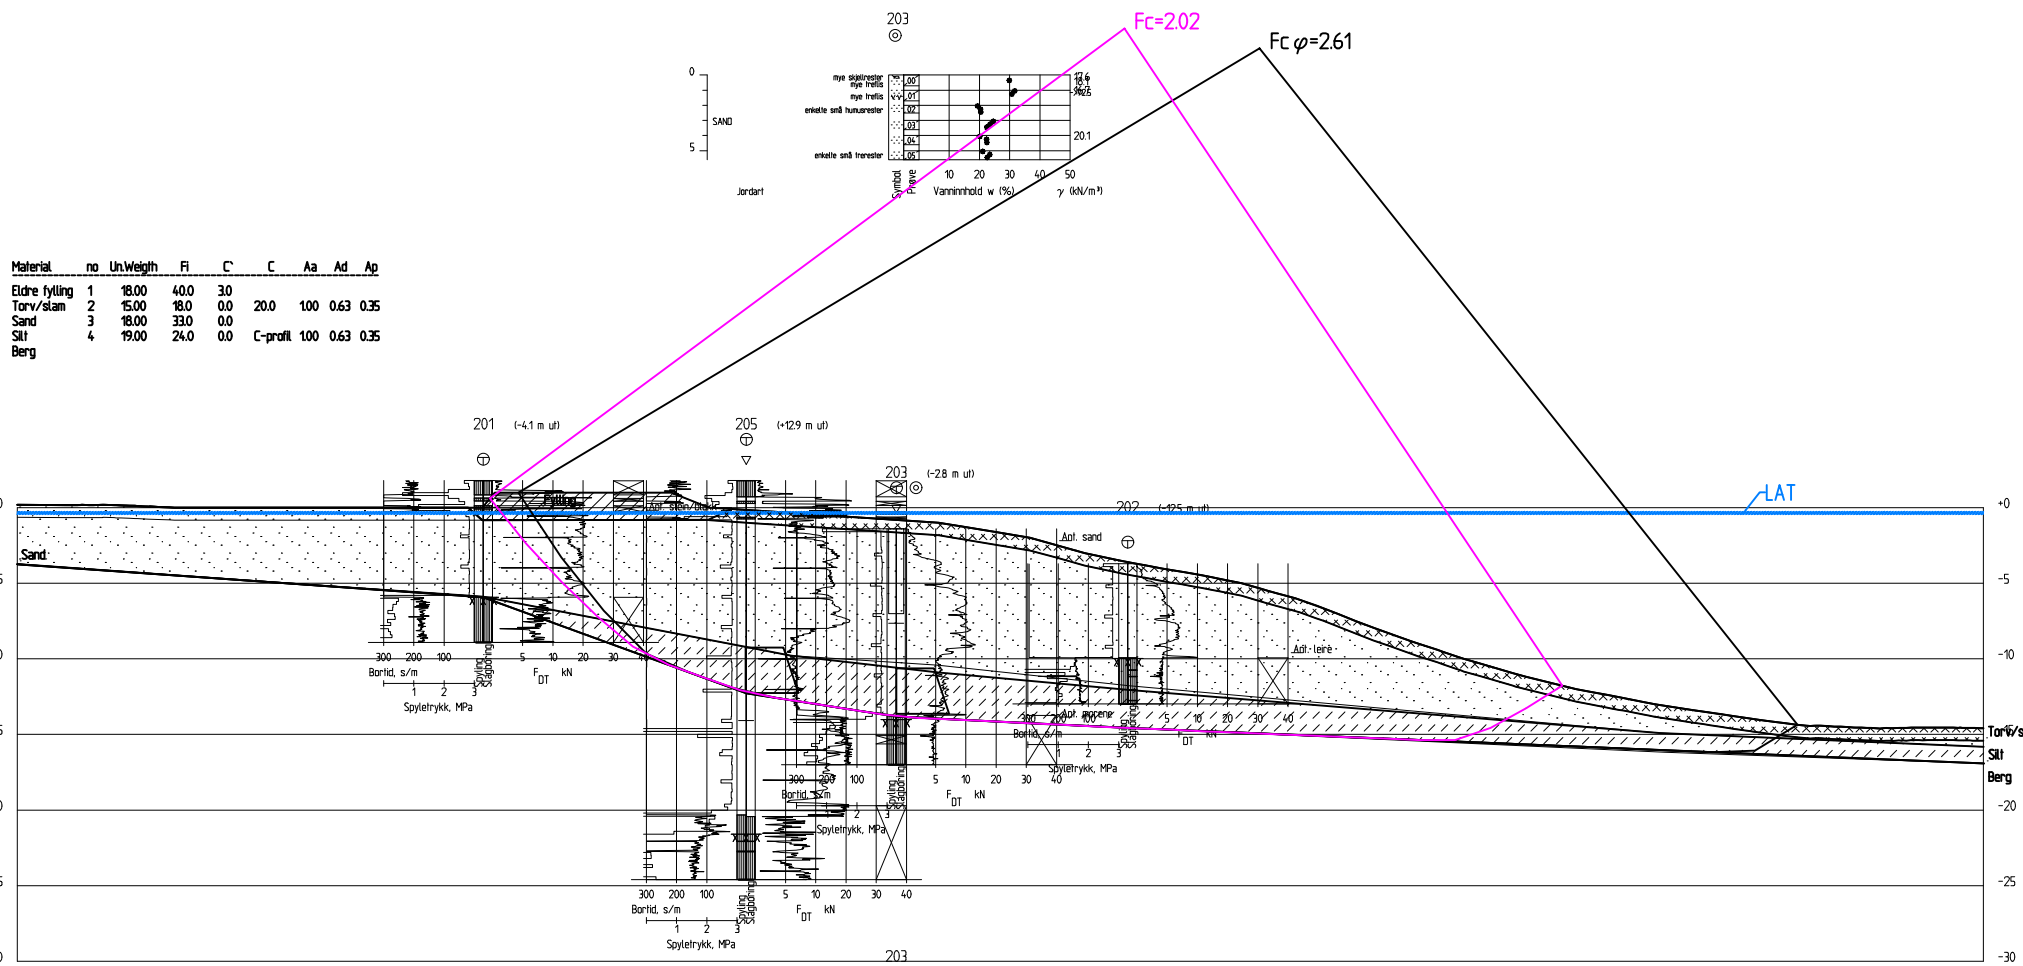
Profil B-B
1:200

Utførte stabilitetsberegninger (tegning 1007 – 1010) viser at planlagt fylling kan etableres med tilstrekkelig sikkerhet iht. Eurokode 7.

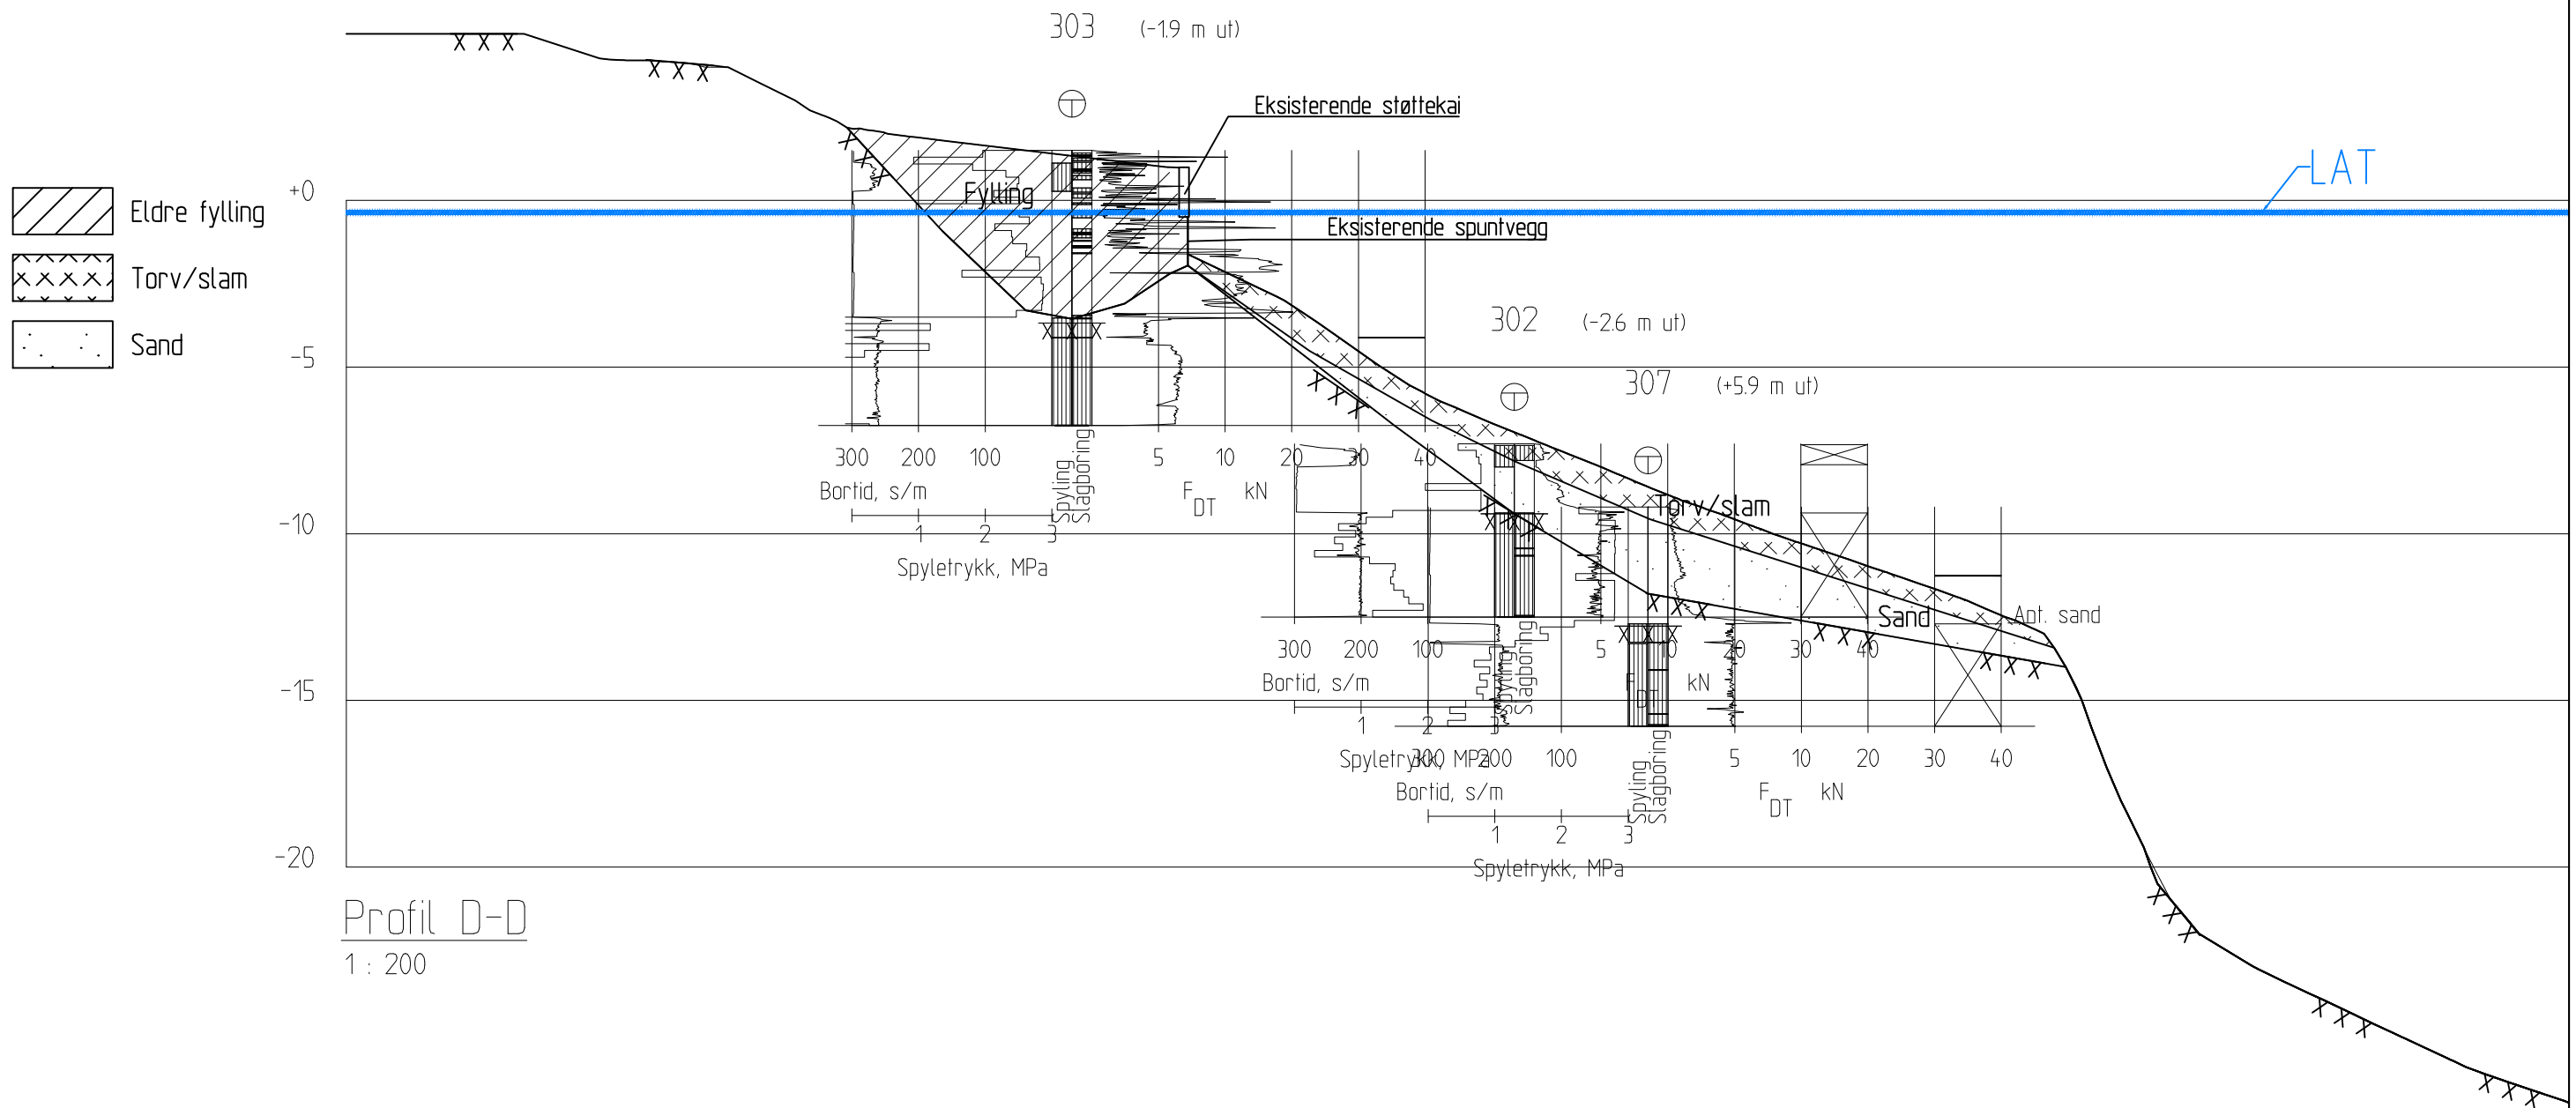
Nærmere inspeksjon av dagens eksisterende støttekai på Bjørkøya viser at støttekaiens indre del er direktefundamentert på berg, mens støttekaiens ytre del står på spunt ned til berg. Inspeksjon av spunt viser flere hull i spunt og at forankringer er preget av korrosjon og elde. Det er derfor naturlig å etablere en ny støttekai. For å unngå utrasing av bakenforliggende fyllmasser ved utskifting av støttekai, anbefales det å grave ut de bakenforliggende fyllmassene før eksisterende støttekonstruksjon fjernes for så å etablere ny støttekonstruksjon etterfulgt av tilbakefylling av nye fyllmasser. Tilbakefylte fyllmasser må være kvalitetsmasser av pukk. Utgraving av fyllmasser utføres med graveskråning slakere enn 1:1,5 eller langs berg.

Dagens støttekai er preget av tidens tann og bør byttes ut med en ny konstruksjon. Det må påregnes mudring og pigging/sprengning for å nå ønsket innseilingsdybde.

Ny støttekai antas å kunne direktefundamenters med forankring i berg som en sammenhengende støttemur i betong. Andre alternativer til fundamentering er stålrørspeler forankret i berg eller stålrør satt i kumring forankret i berg. Støttekaiens plasseres minimum 0,5 m unna bergskjæringstopp for å få plass til fenderverk. Grunnet varierende dybde til berg langs planlagt støttekai er det vanskelig å anslå høyder til ny støttekai. Støttekaiens detaljprosjekter i senere faser.

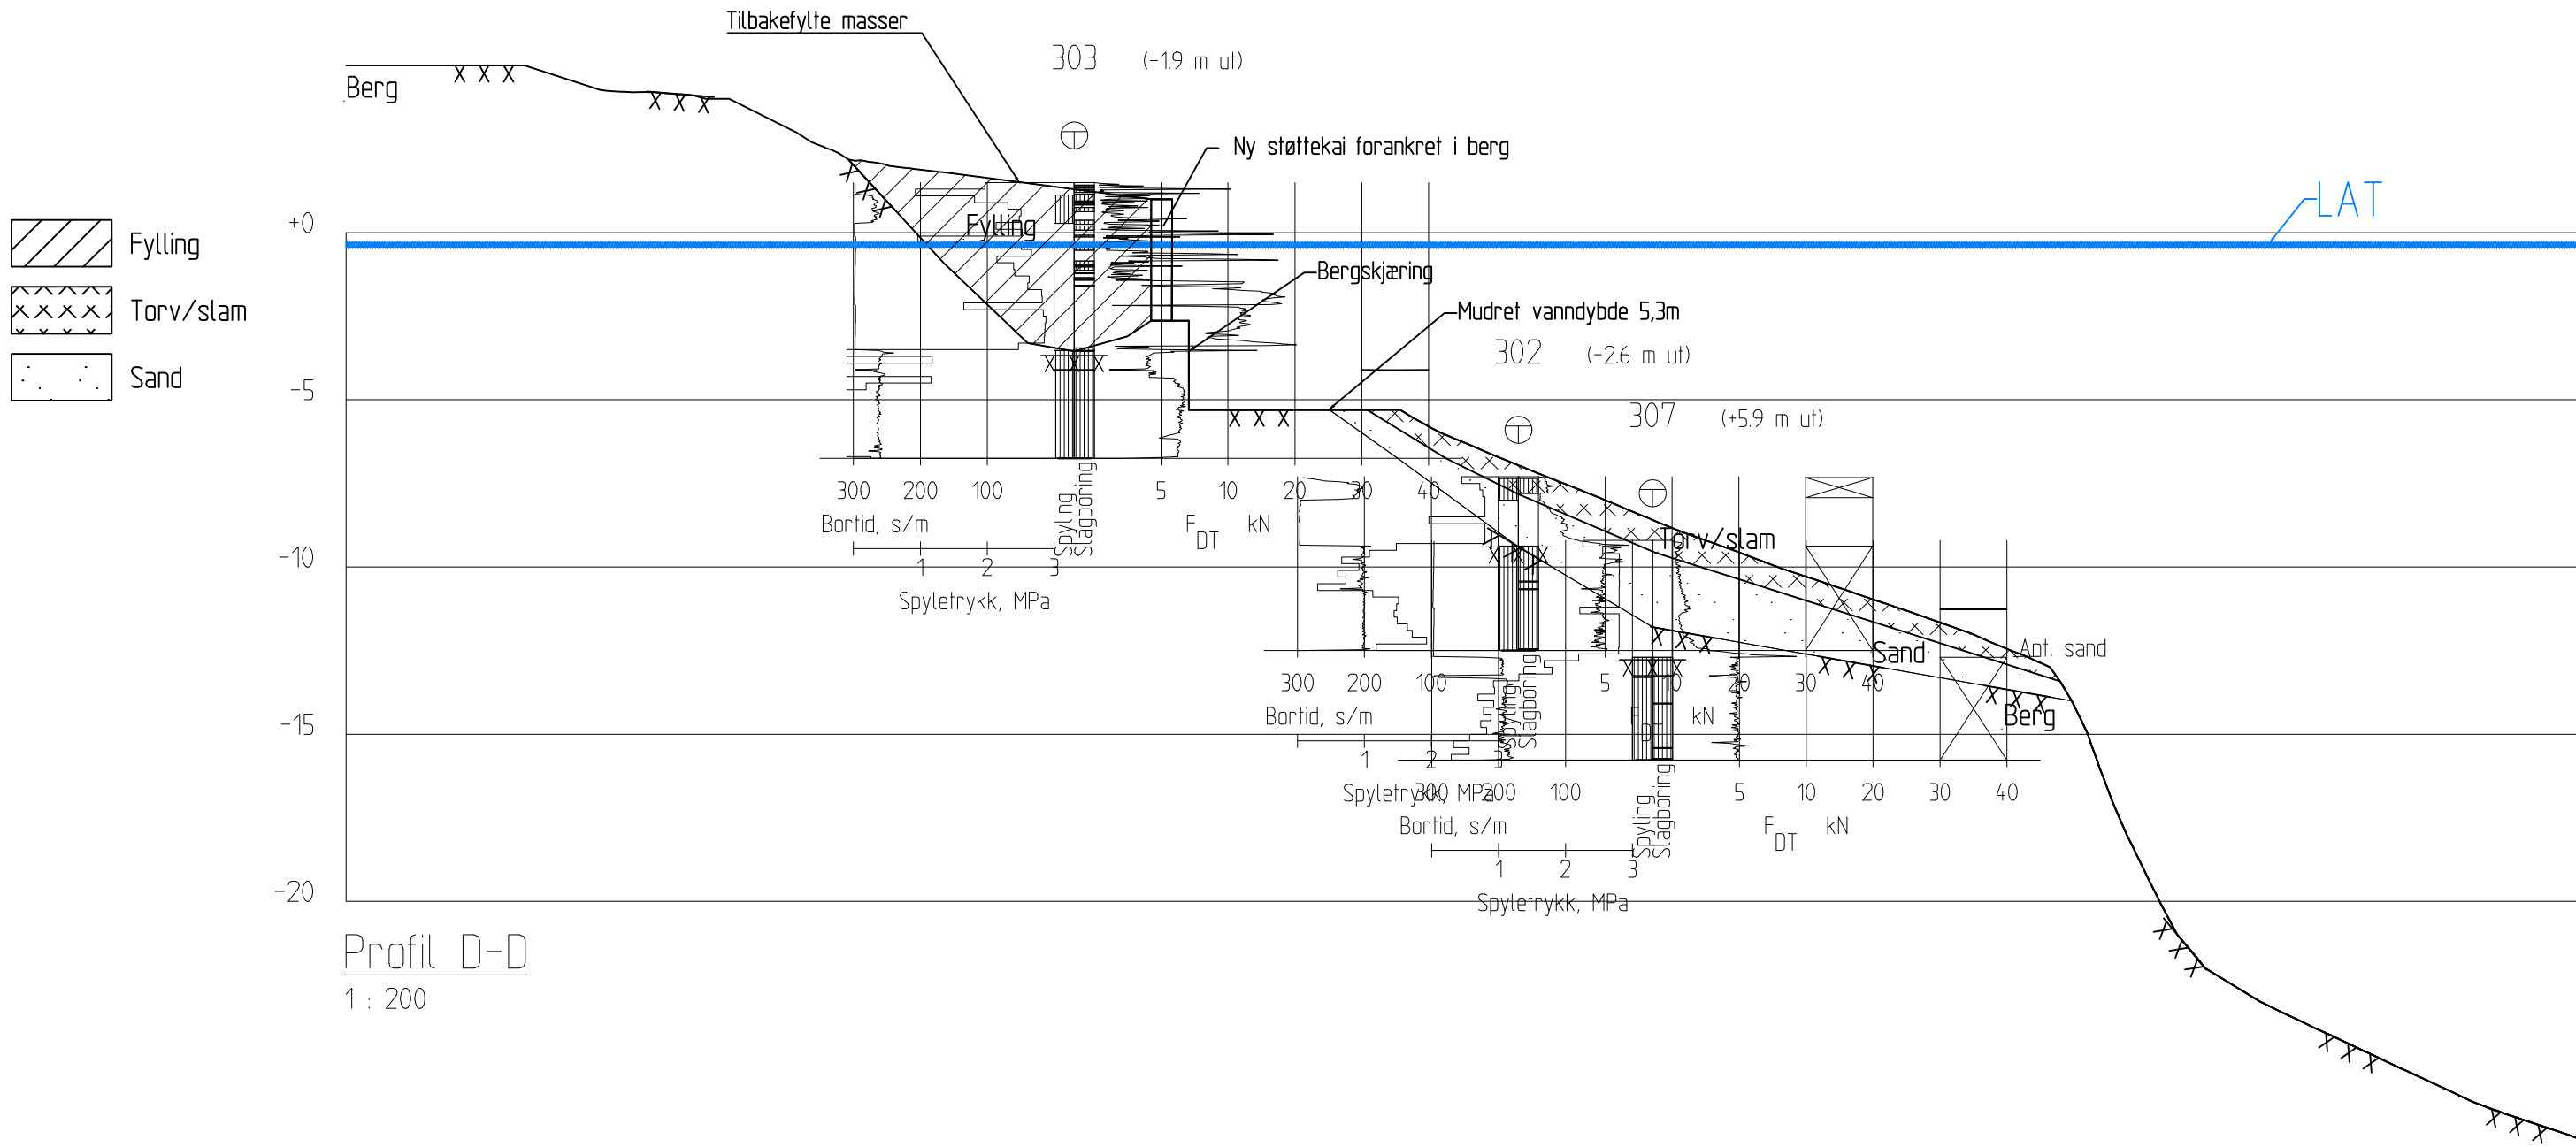
Det vil bli behov for sprengning/pigging for å oppnå tilstrekkelig innseilingsdybde. Dette gjelder spesielt for områder ved indre deler av støttekaiens og fergekaiens som vist i tegning 1012. Grunnet beskjedne dybde til berg vil man få opptil 4 – 5 m høye bergskjæringer etter sprengning/pigging. Vurdering av bergmassekvalitet, sprengbarhet og evt. sikring av bergskjæringene bør vurderes nærmere av geolog i senere faser. Mudring og sprenging utføres før etablering av ny støttekai.
