PMV

Vurdering av risiko for forekomst av udetonerte eksplosiver fra 2. verdenskrig

Vestre Brygge Eiendom AS

Supplerende notat til reguleringsplan med KU, Porsgrunn Mekaniske Verksted.

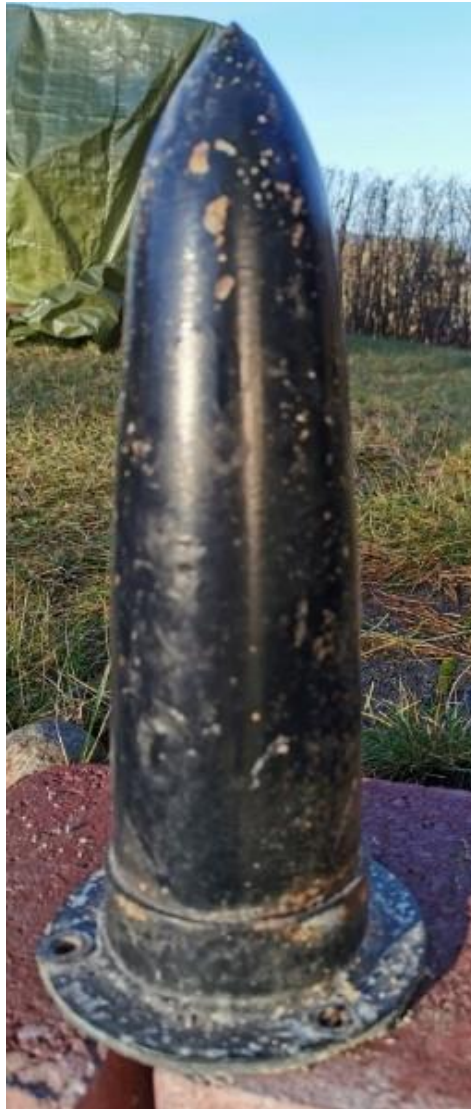
I forbindelse med oppryddingsarbeider etter angrepet i 1945 ble det funnet to granater. De to granatene ble funnet på land.

Med unntak av de to granatene som ble funnet umiddelbart etter angrepet i 1945 er det heller ikke funnet udetonerte eksplosiver i andre deler av verkstedområdet.

Fig.3 – Ën av de to granatene som ble funnet etter angrepet i 1945. Foto: Tom Dewey.
