Fra: GrunnTeknikk AS

Dato: 13.04.2022  
Dokumentnr: 115547n1 rev. A  
Prosjekt: 113395  
Utarbeidet av: Olav Frydenberg  
Kontrollert av: Runar Larsen

### **Porsgrunn. Bergsbygda Blåbæråsen hyttetomter Geoteknisk vurdering av områdestabilitet og skredfare**

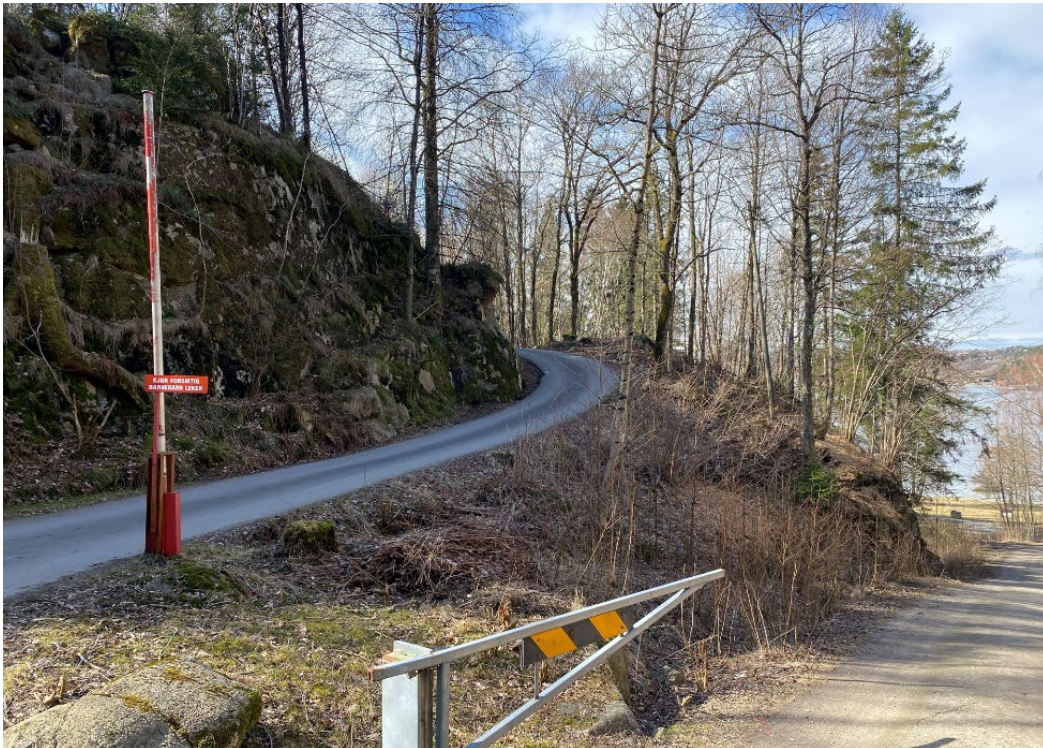
*Figur 3. Bilde av fjell i dagen mot nord/nordvest.*

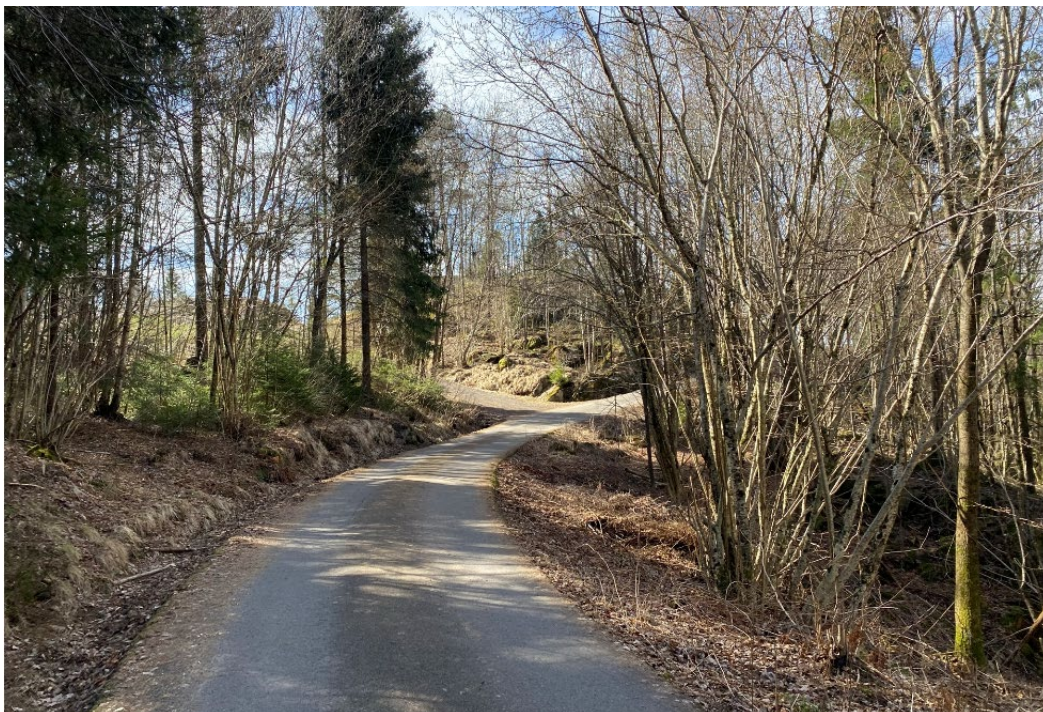
*Figur 4. Bilde av fjell i dagen mot vest.*

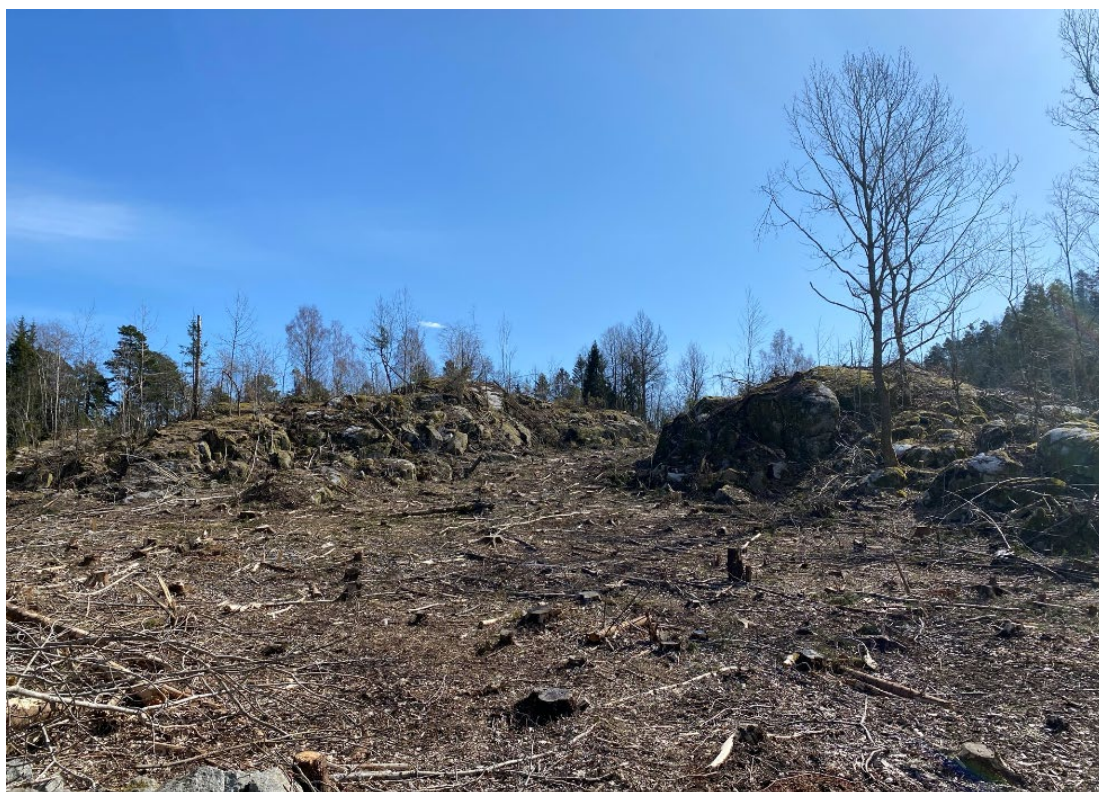
*Figur 5. Bilde tatt oppe på «platået/åsen» fra vest mot øst.*

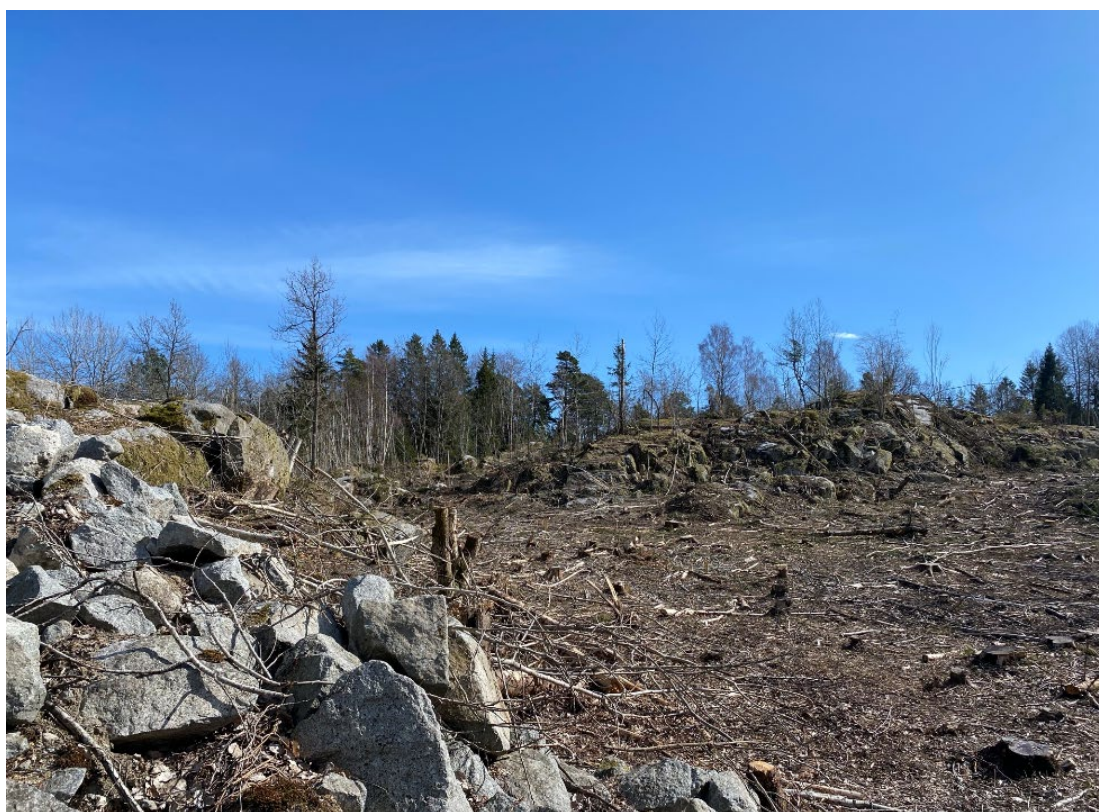
*Figur 6. Bilde tatt oppe på «platået/åsen» fra vest mot øst.*

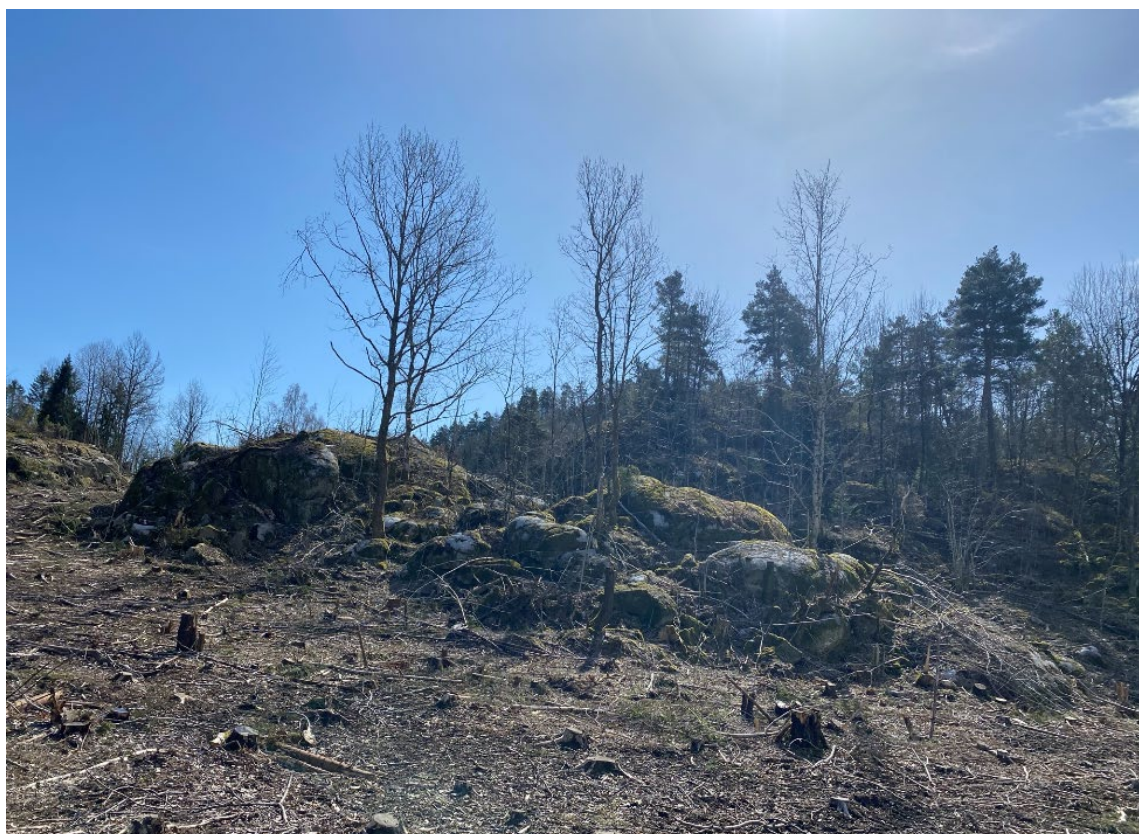
*Figur 7. Bilde tatt oppe på «platået/åsen» fra vest mot øst.*

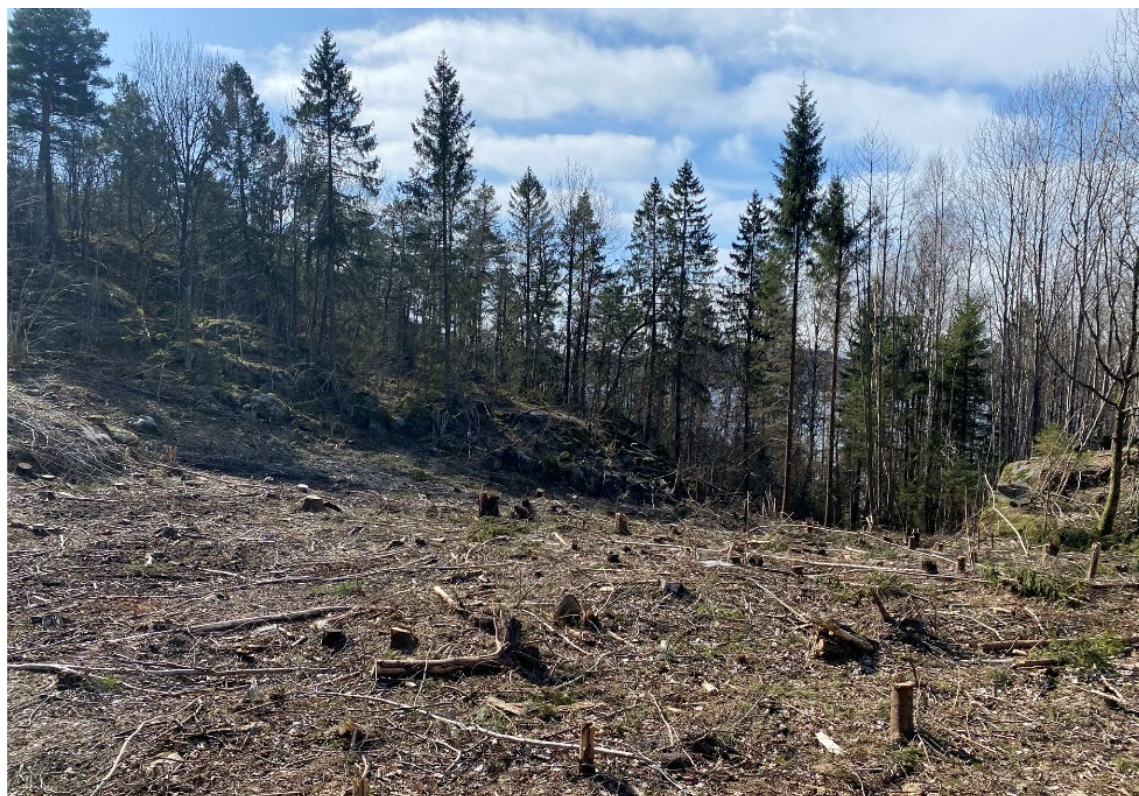
*Figur 8. Ned mot vannet, sørvest i planområdet.*

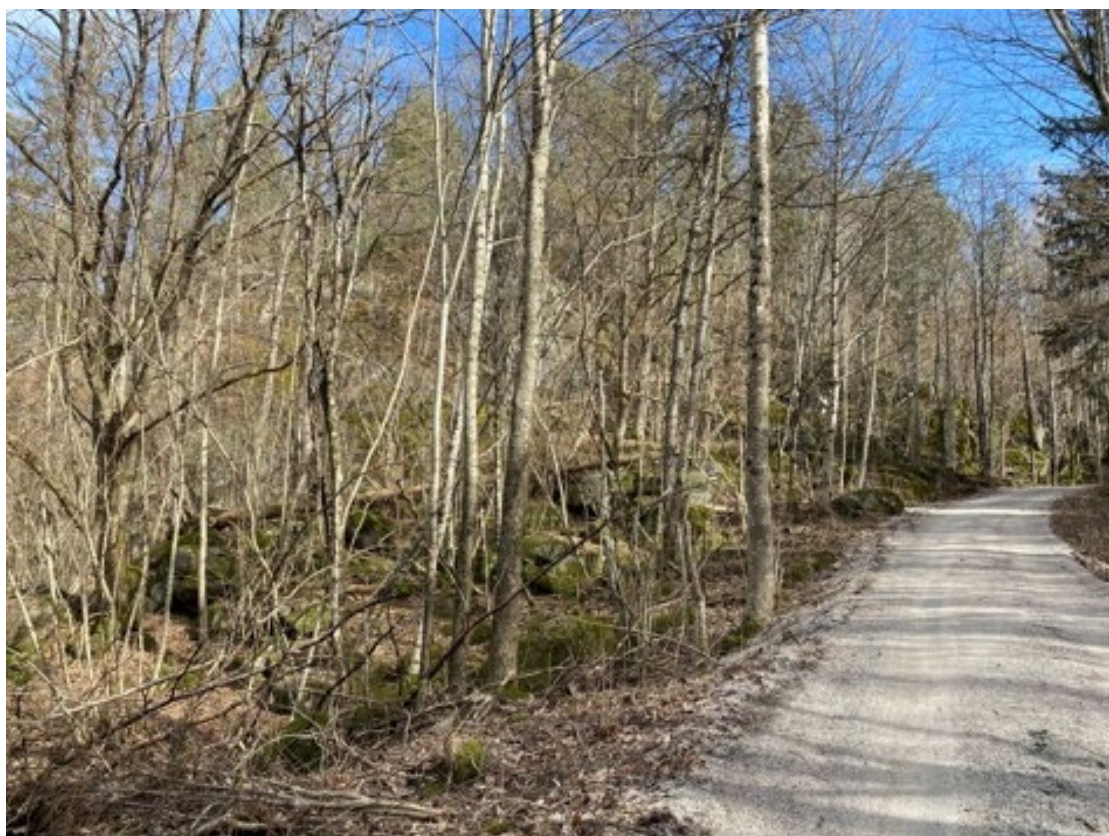
*Figur 9. Bilde fra sørvest og inn mot planområdet.*

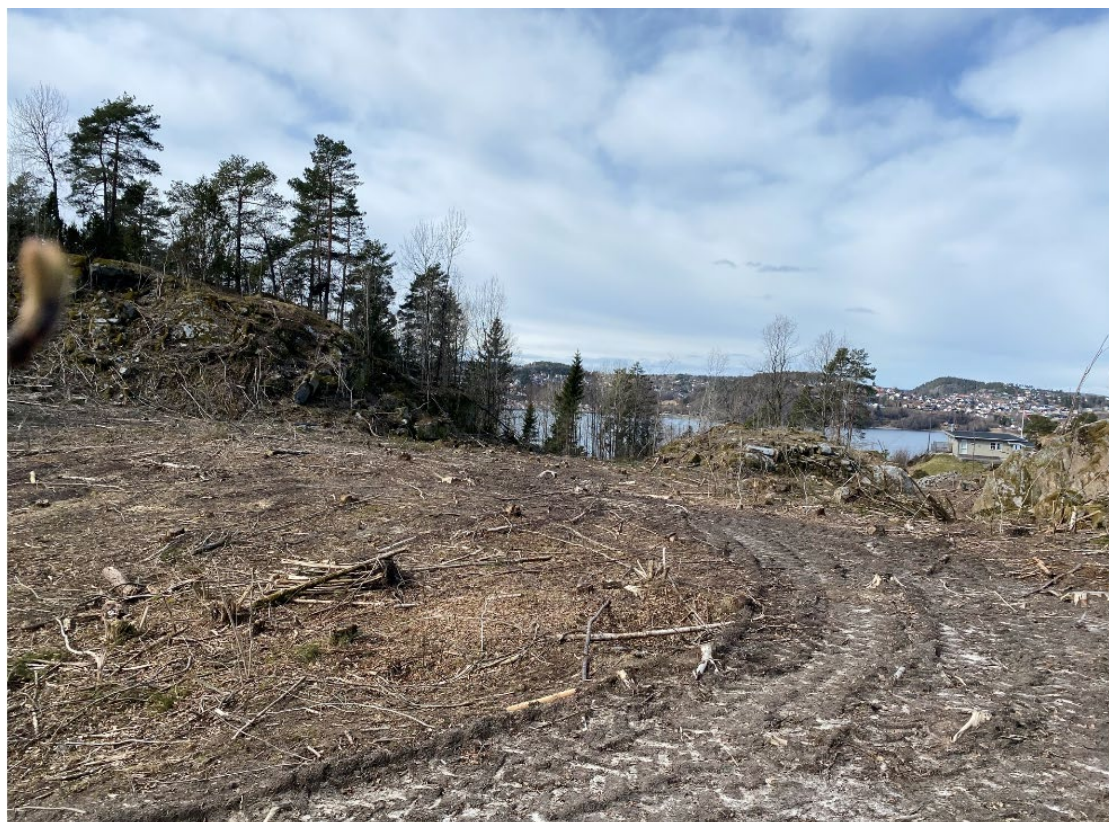
*Figur 10. Bilde oppe på platået tatt fra øst mot vest.*

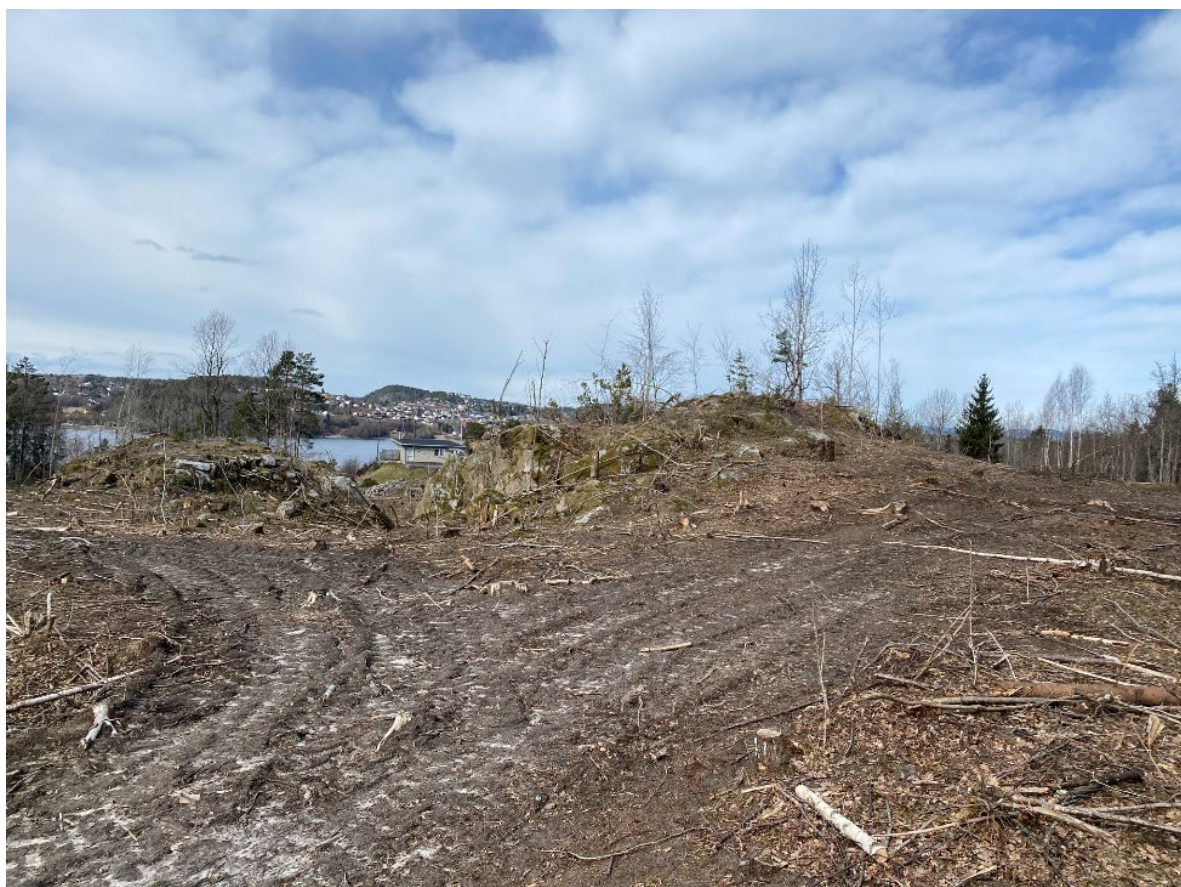
*Figur 11. Bilde oppe på platået tatt fra øst mot vest.*

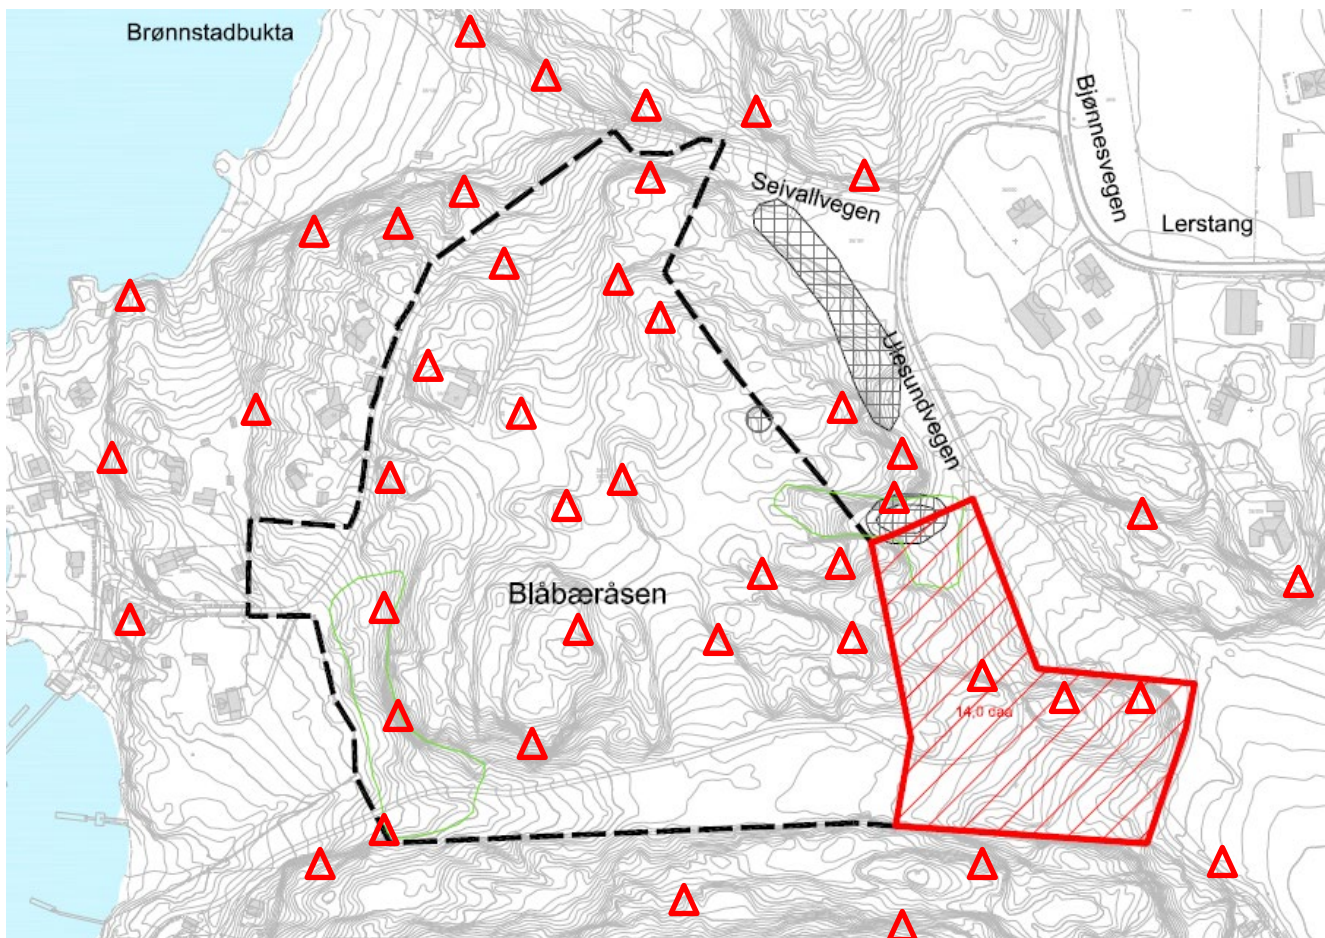
Figur 12. Viser ca. plassering av fjell i dagen.

Tomta har som nevnt mange fjellblotinger og oppfattes som en «fjelltomt» med noen løsmasse bassenger/renner innimellom oppstikkende fjell, ref. bilder i kapittel 3.2.
