PMV

Vurdering av risiko for forekomst av udetonerte eksplosiver fra 2. verdenskrig

Vestre Brygge Eiendom AS

Supplerende notat til reguleringsplan med KU, Porsgrunn Mekaniske Verksted.

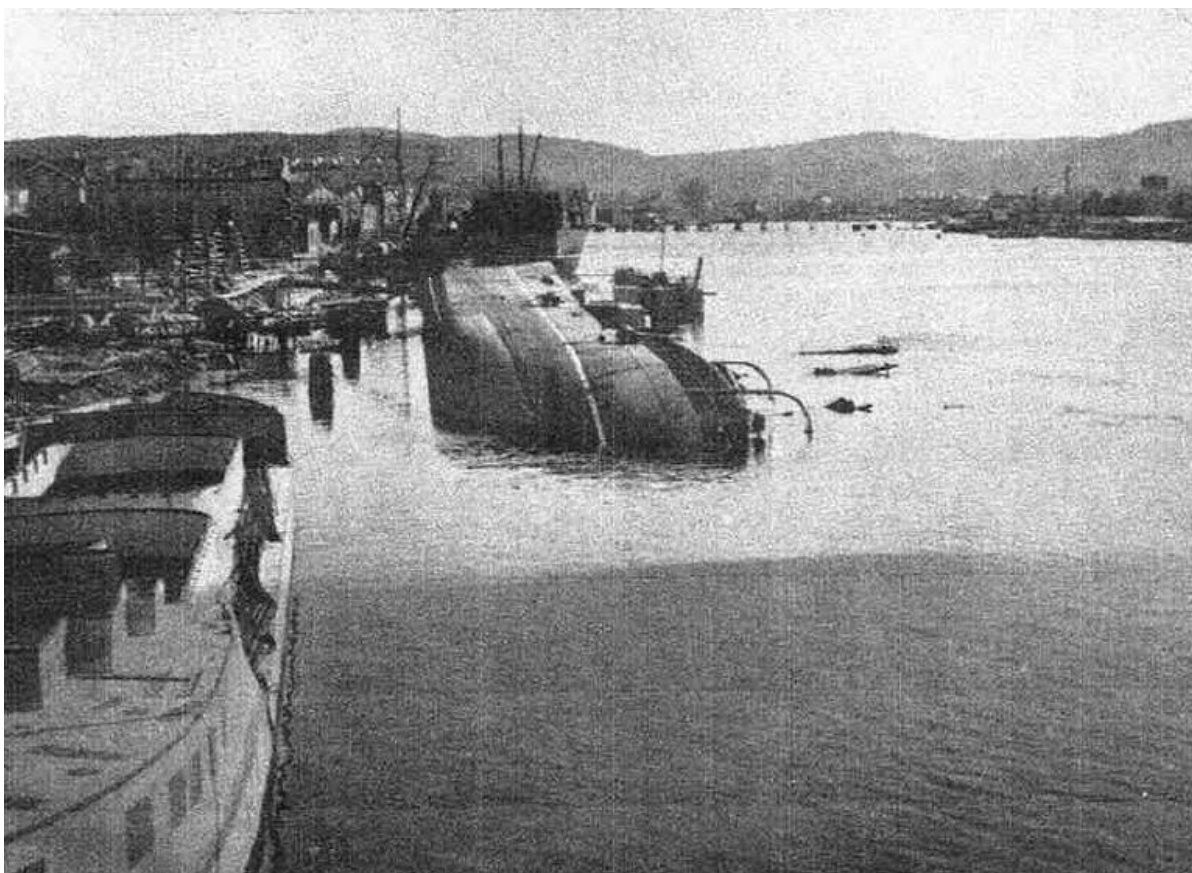
Fig.1 – Fra Jubileumsboka. D/S «Dione» veltet etter flyangrep på verkstedet i 1945

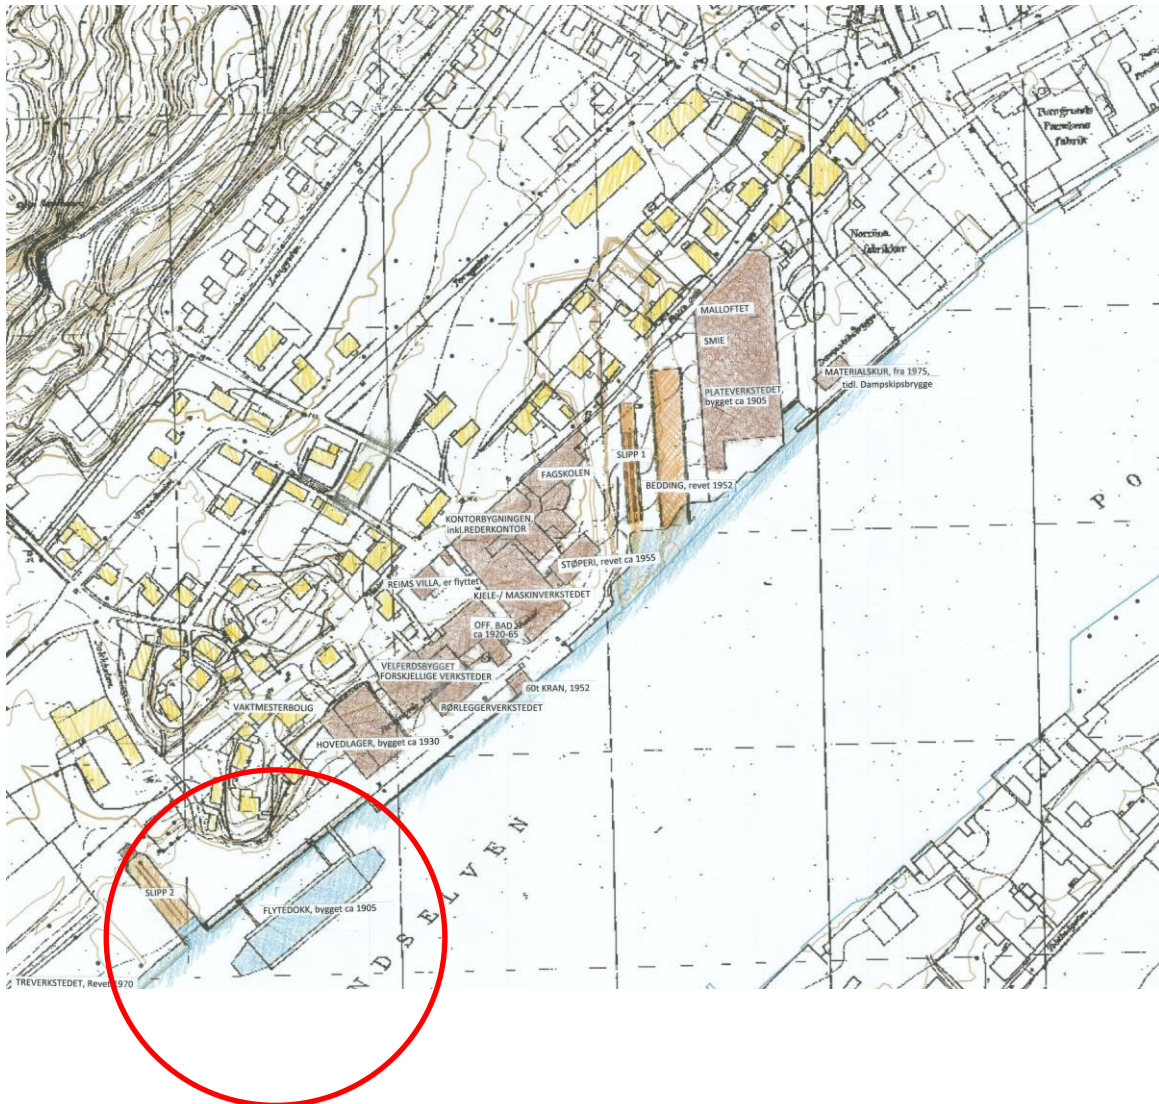
Båtene som ble bombet lå ute i elveløpet - ved Flytedokka, lengst sørvest i planområdet / ved «Slippen» (utenfor planområdet).

Fig.2 – illustrasjon fra planbeskrivelse. Flytedokkas beliggenhet.

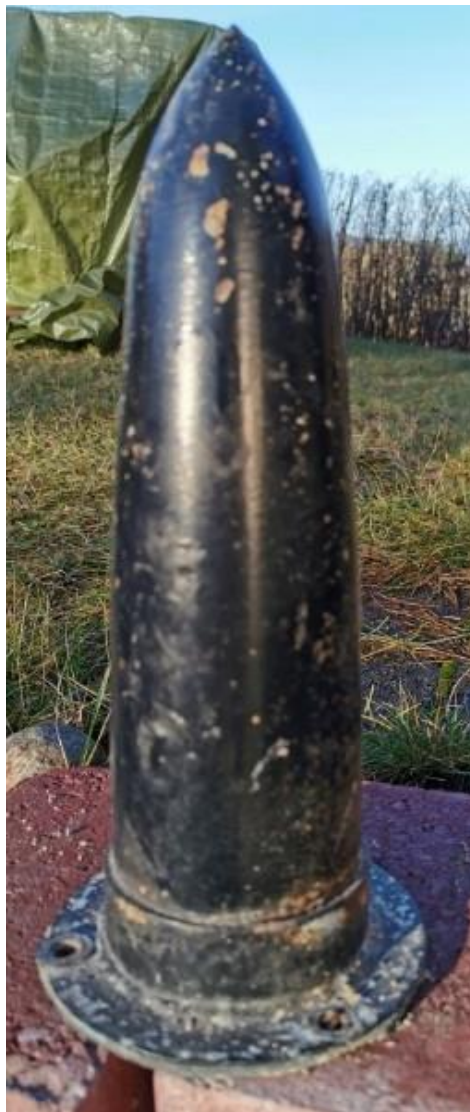
I forbindelse med oppryddingsarbeider etter angrepet i 1945 ble det funnet to granater. De to granatene ble funnet på land.

Med unntak av de to granatene som ble funnet umiddelbart etter angrepet i 1945 er det heller ikke funnet udetonerte eksplosiver i andre deler av verkstedområdet.

Fig.3 – Ën av de to granatene som ble funnet etter angrepet i 1945. Foto: Tom Dewey.

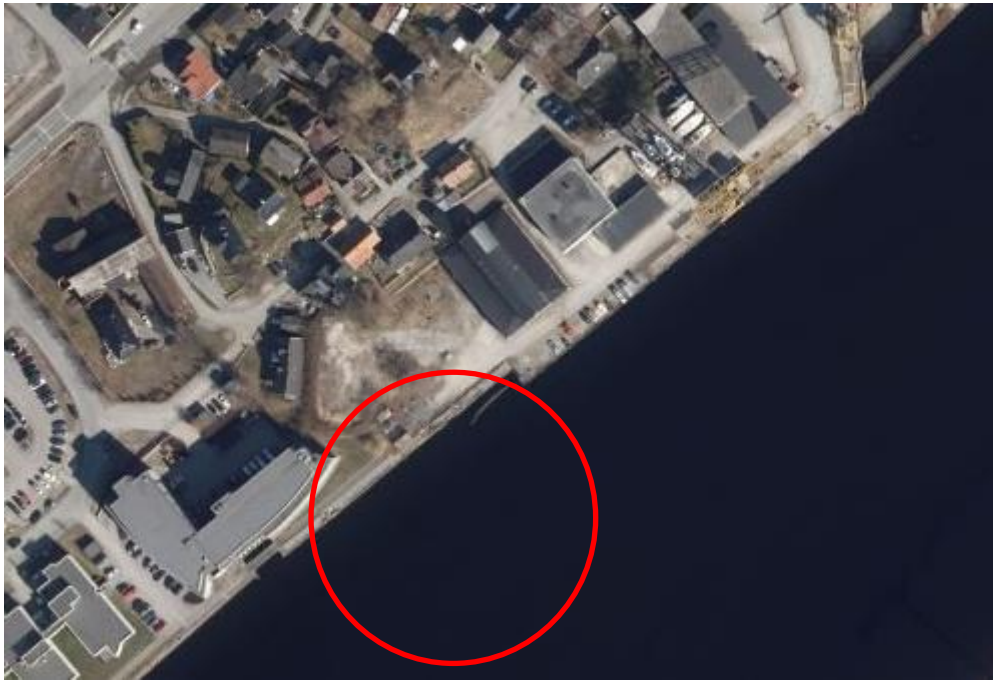
Elvebunnen i området der den tidligere flytedokka lå har i mindre grad vært gjenstand for mudring eller andre typer tiltak. Risiko for at det finnes udetonerte eksplosiver på elvebunnen i dette området antas å være større enn i landområder.

Fig.4 – Flyfoto, kommunal nettside. Markering av areal der det i liten grad er foretatt inngrep i elvebunnen etter 1945

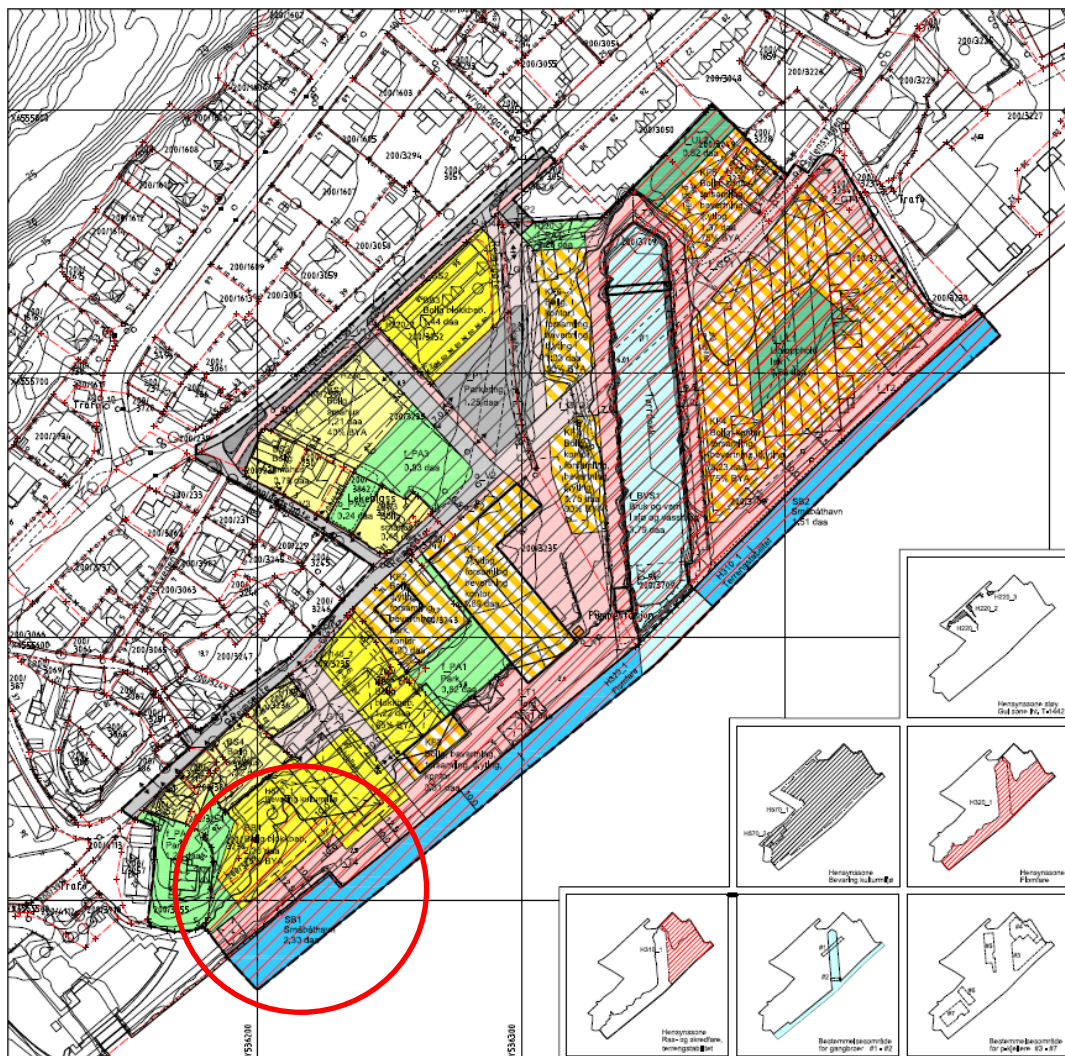
Fig.5 – Reguleringsplan PMV. Markering av område der det evt. kan innføres restriksjoner/krav mht. mulig forekomst av udetonerte eksplosiver.

Vestre Brygge Eiendom AS vurderer at sluttbehandling kan gjennomføres, – evt. med restriksjoner (krav om supplerende utredning/undersøkelser e.l.) knyttet til areal i sørvestre del av planområdet.
