# BERGSBYGDAVEGEN

## VURDERING AV KONSEKVENSER AV VEGUTVIDELSE VED TO HULE EIKER

3. JANUAR 2018

## Rapport 2017:8

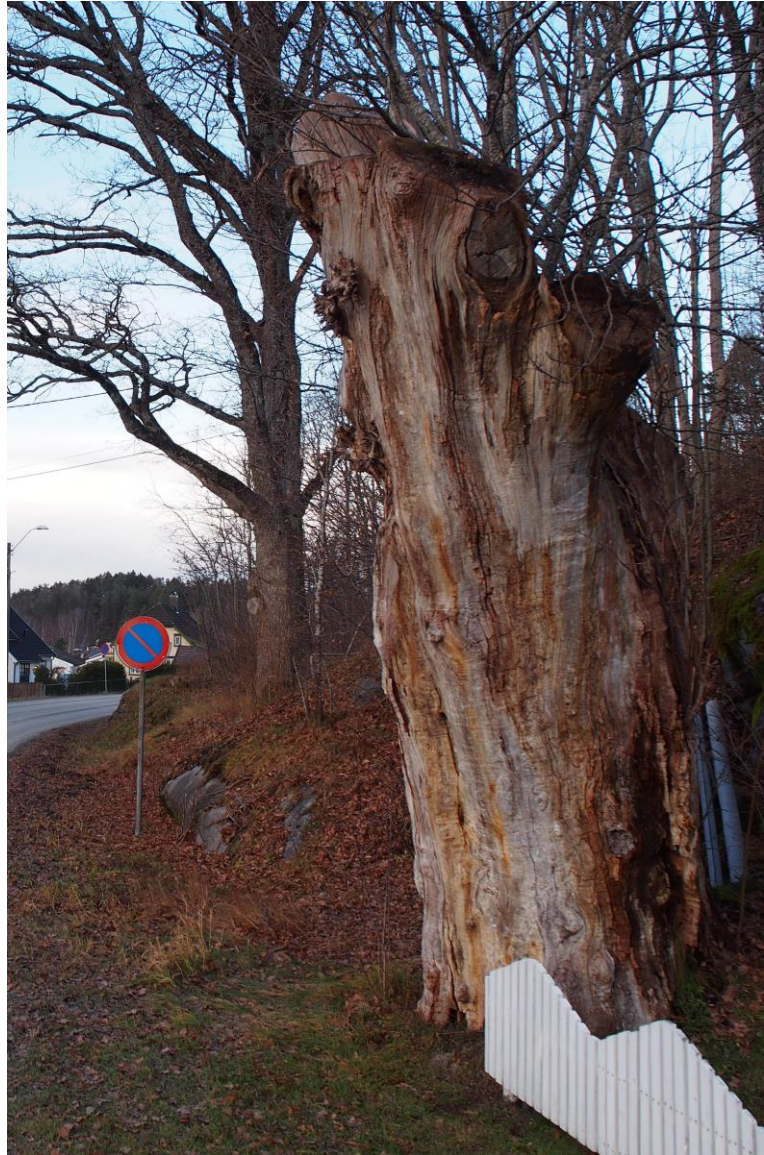
*Figur 1. To eiker av den utvalgte naturtypen Hule eiker. Den største er død og det er bare stammen som står igjen. Den andre, som står et stykke lenger nord, er livskraftig. Foto: forf.*

Dette er en stor, gammel og toppkappet høgstubbe av eik (figur 1). Treet er registrert som en utvalgt naturtype og har ID nummer BN00110162 i Naturbase (Miljødirektoratet 2017). Faktaark med beskrivelse av eika i Naturbasen kan sees i vedlegg 1.

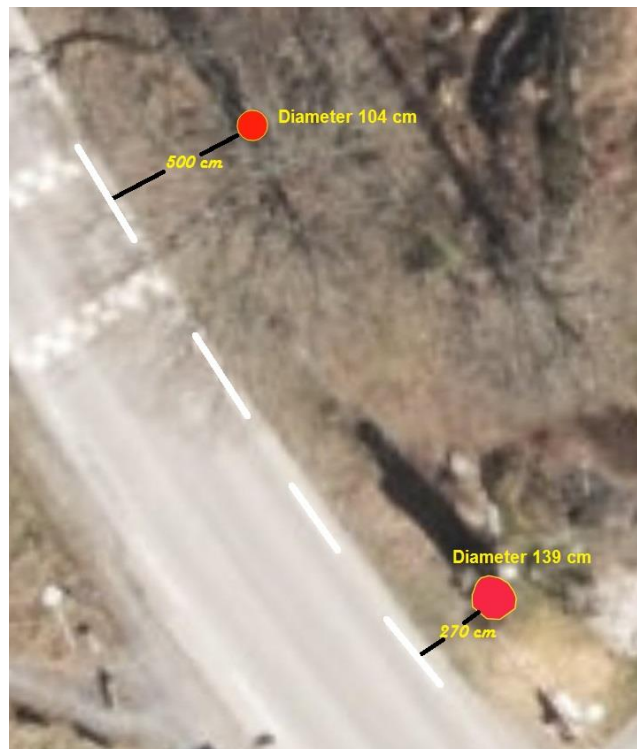
Stammens omkrets ved brysthøyde (1,3 m over bakken) var 436 cm og avstanden fra den siden av treet som er nærmest veien og ut til veiens hvite stiplede kantstripe var 270 cm (figur 5).

Figur 5. De to eikenes diameter og avstand fra veiens hvite kantstripe. Foto: forf.

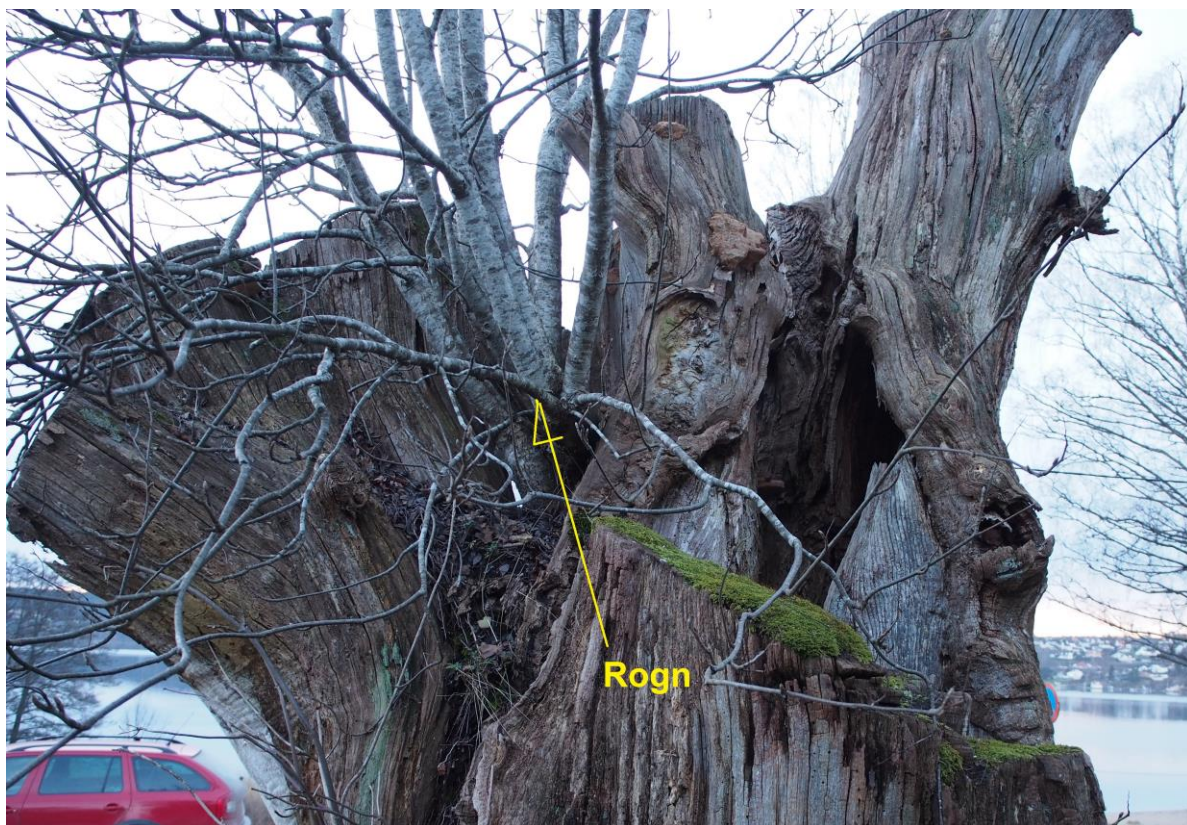
Oppe i treet vokser det ei relativt stor mangestammet rogn (figur 6) og nede på østsiden av stammen vokser også noen mindre rødhyll. Disse såkalte flogplantene, særlig rogn, er ikke bra for den døde eikestammen og bør fjernes så snart som mulig. Det er først og fremst flogrogn som skader stammen. Allerede har den døde stammen store sprekker som resultat av rognas rotsprengning (figur 7). For å unngå for mye vanninntrenging og frostsprengning, bør det også vurderes å montere et enkelt tak på toppen av stammen. Det kan også vurderes å dekke toppen med ei blikkplate. Dersom denne løsningen velges er det viktig at det ikke benyttes kobberplate da kobber er giftig for både planter og dyr.

Siden denne eika er helt død er det ingen fare for at den kan ta skade av at røttene skades, med unntak for stammens stabilitet. Eik har dessuten pålerot så om det er løsmasser under stammen så vil det være et kraftig rotsystem også under stammen. Hele krona er dessuten kappet av og stammen vil derfor ikke bli utsatt for vindpress og vurderes derfor som meget stabil. Stammen har imidlertid noe utvendig råte helt nede ved bakken, så en kraftig påkjenning, f.eks. med et sammenstøt med en anleggsmaskin, kan i verste fall føre til at den går overende.

Den sannsynlige utviklingen for denne høgstubben er at den vil fortsette å råtne og etter hvert falle fra hverandre i deler, dersom det ikke gjøres noen tiltak for å binde den sammen samt å tette den for vanninntrenging ovenfra.

Figur 6. Oppe i den døde eikestammen vokser det ei mangestammet rogn, ei såkalt flogrogn. På grunn av rotsprengning vil den trolig forkorte «levetiden» til stammen vesentlig, og bør derfor fjernes. Foto: forf.

- Flogrogna som vokser på toppen av stammen bør fjernes. Det samme gjelder oppslaget av rødhyll lenger ned på stammen samt all annen flog-vegetasjon på stammen.

Flogroga som vokser på toppen av stammen bør fjernes. Det samme gjelder oppslaget av rødhyll lenger ned på stammen samt all annen flog-vegetasjon på stammen.

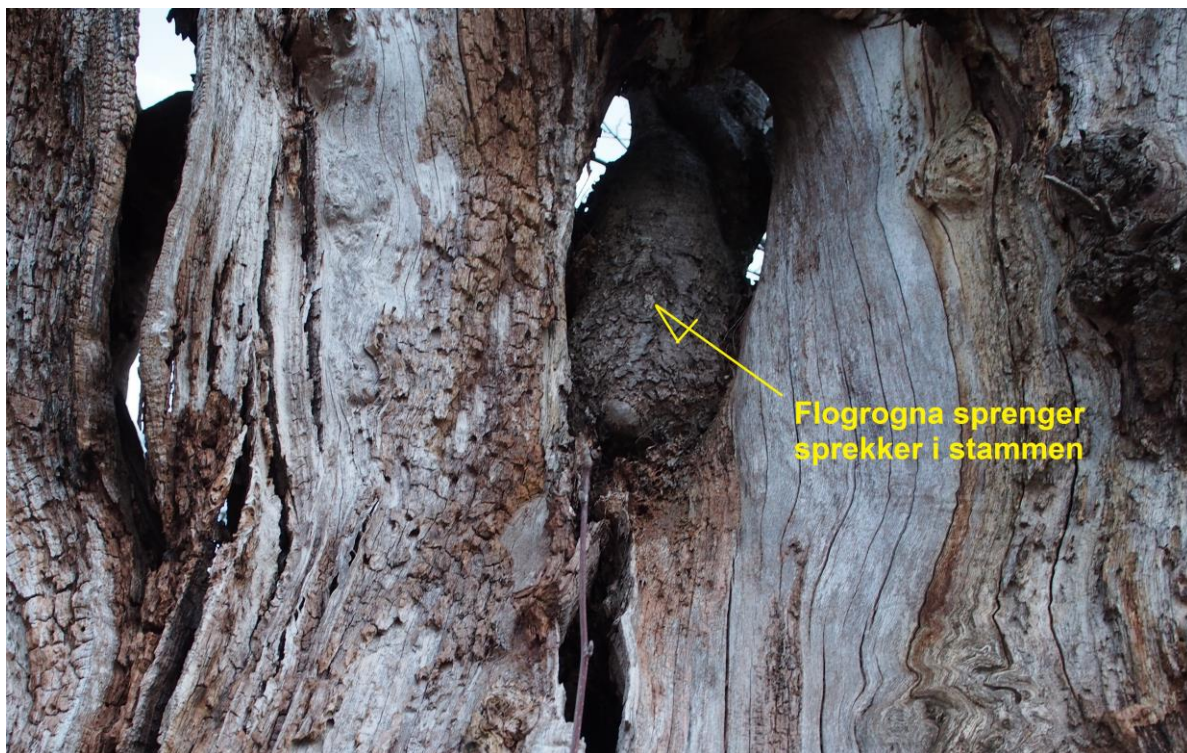
Figur 7. Flogrogn har sprengt store sprekker i stammen. Rødhyllen lenger nede på stammen er også med på rotsprengningen og også den bør fjernes. Foto: forf.

- For å øke «livslengden» til stammen bør stammen bindes sammen med et bånd omkring stammen øverst. Av estetiske hensyn bør det velges et bånd av svart stål.

- Det bør lages et enkelt «tak» over toppen av stammen for å hindre vanninntrenging. På den måten vil forråtnelsen gå mye langsommere og det vil dessuten redusere angrep av råtesopp samt forhindre at planter (flogplanter) reetablerer seg på og i stammen.

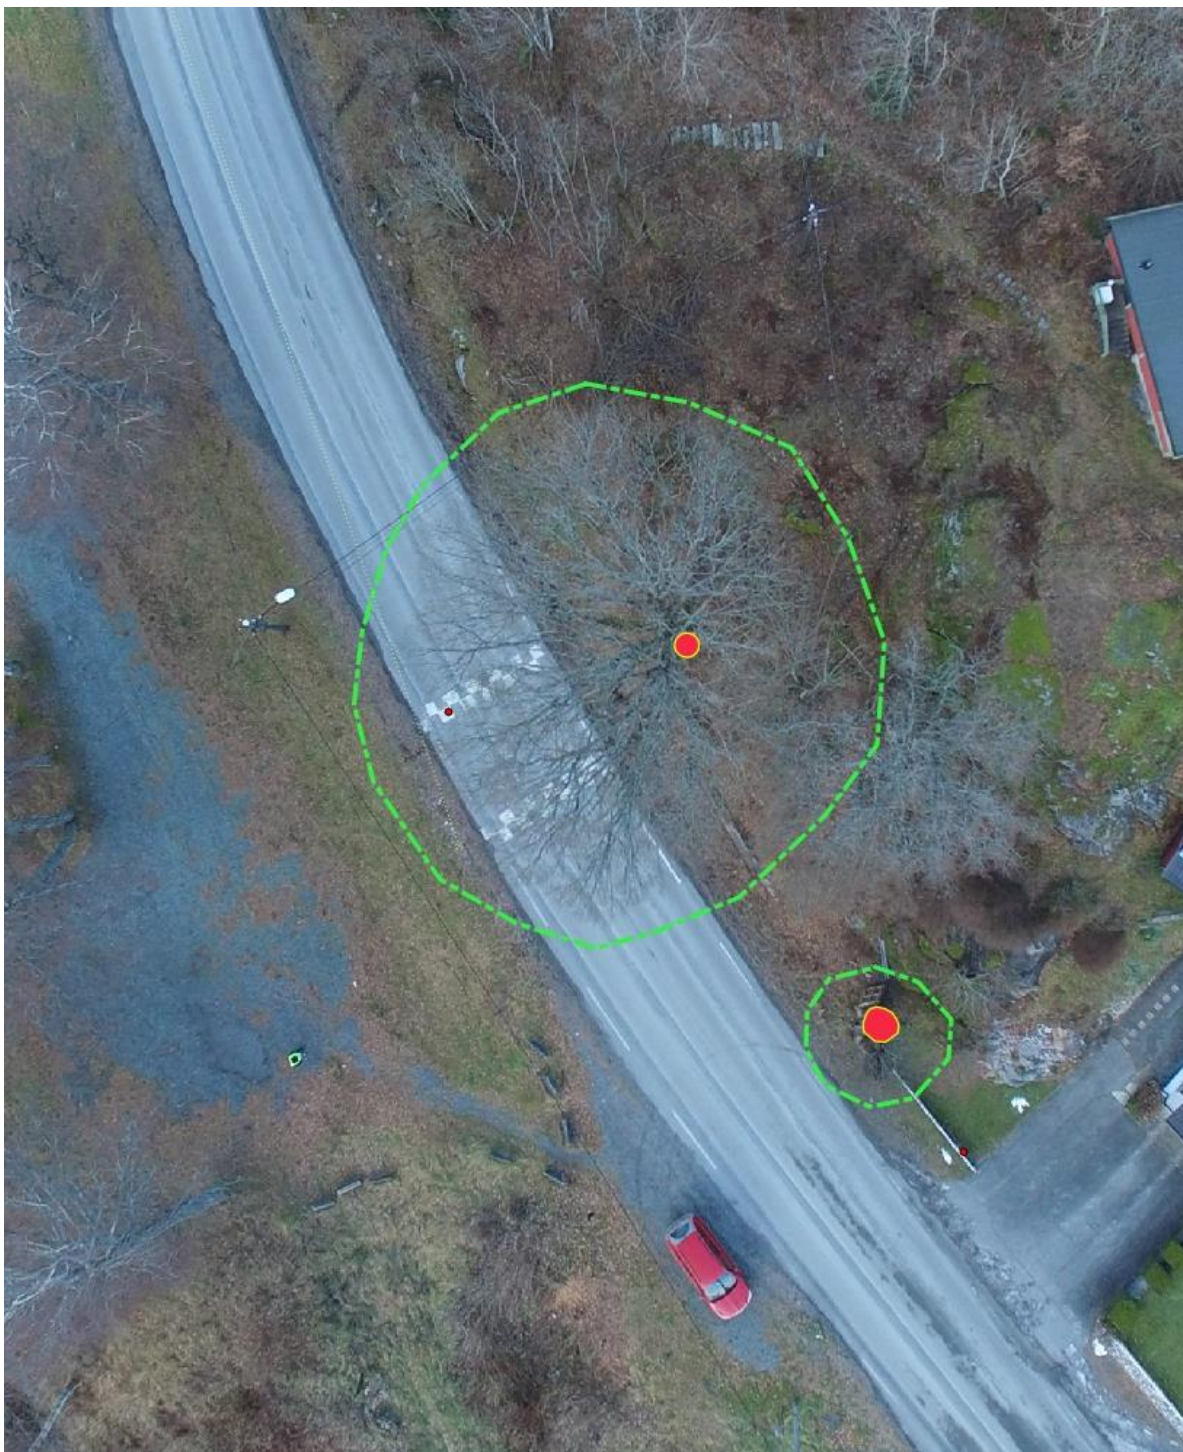
Sone med særlige hensyn til bevaring av naturmiljø defineres generelt som treets dryppssone (trekrona projisert på marken under). For den døde eikestammen er trekrona fjernet og det er i dette tilfellet avgrenset en relativt liten sone beregnet på å unngå skade på større døde røtter som er nødvendige for å holde stammen trygt oppreist. Avgrensning av hensynssonene foreligger som digitalt temalag (shape).

Figur 8. Anbefalt hensynssone omkring de to utvalgte naturtypene Hule eiker. Foto: forf.

- For å unngå skade på røttene på den levende eika anbefales det å markere hensynssonen med et markeringsgjerde (figur 8).
- De laveste greinene henger ca. 7 m over veiskulderen. Det bør være nok for å unngå at anleggsmaskiner skader greinene. Anleggsleder bør imidlertid vurdere dette og om nødvendig markere greinene med fargemarkering. Beskjæring er også en mulighet, men dette bør være siste utvei. Velges det en forsiktig beskjæring bør dette utføres av en person med kompetanse på området.

Hensynssonen for eikene er vist i figur 8 foran. Av denne går det fram at også eksisterende vei samt veikant på vestsiden av veien ligger innenfor hensynssonen til den levende eika. Dette fordi det antas at den levende eika har røtter som strekker seg under veien og over til motsatt side.

Hensynssonen til den døde eika er vesentlig mindre da det her ikke er fare for å skade tynne røtter og vannforsyning, men det er fortsatt viktig at større røtter ikke skades da disse er nødvendige for å holde stammen oppreist.

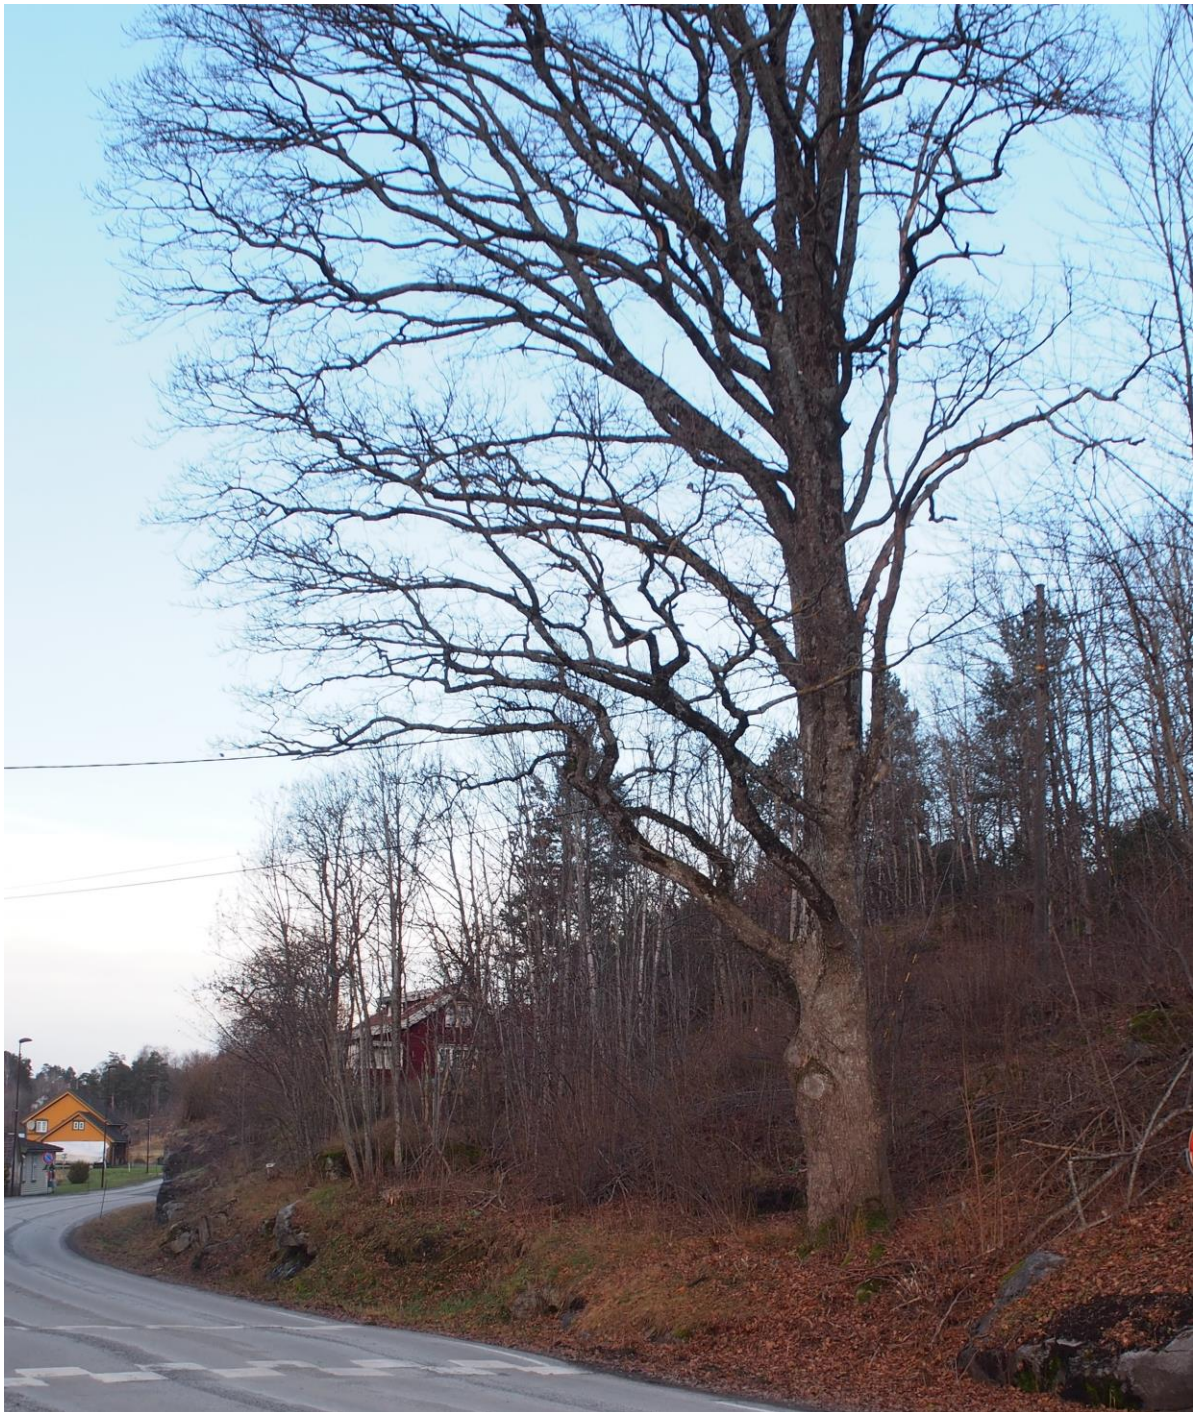
Stor og livskraftig eik med en diameter i brysthøyde på 104 cm (figur 9). Eika har ID nummer BN00110181 i Naturbase.

Høyden ble ikke målt men er grovt anslått til vel 20 m. Treet har blitt beskåret tidligere og tre større greiner har blitt fjernet nederst. Der den øverste av disse greinene har blitt kappet av satt det ved befaringen et fruktlegete av en sopp, trolig svovelkjuke. Dette er en art som forårsaker kraftig brunrøte i kjerneveden og dermed bidrar til at eika etter hvert blir hul. Dette er en naturlig prosess for større eiketrær og er ikke noen trussel mot eikas vitalitet.

*Figur 9. Den levende eika står i ei hylle i bergskråningen og har trolig ikke pålerot, men røtter utover mot sidene. Noen av disse røttene strekker seg utover den sprenge kanten av hylla og gror nedover i grøfta og inn under veilegetet. Foto: forf.*

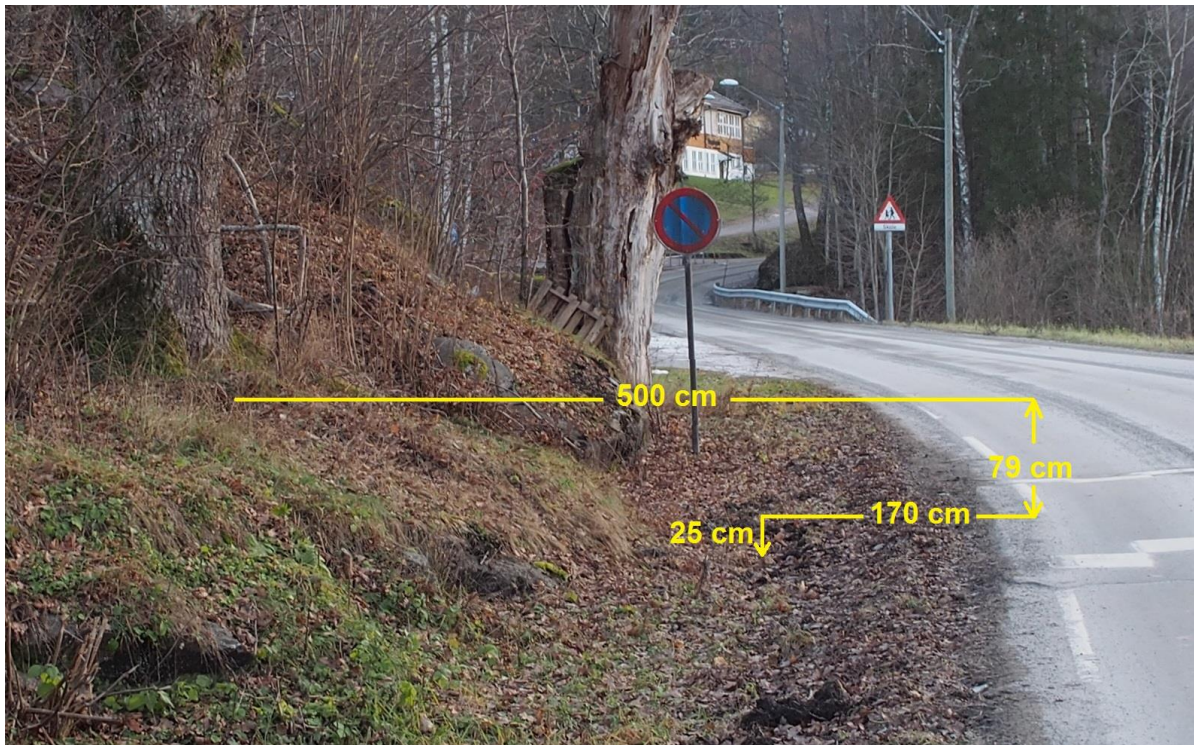
Som det går fram av figur 10 er korteste avstand mellom veiens hvite kantstripe og eika 500 cm. Basis av eika ligger 79 cm over veiens hvite kantstripe. Største dybde på grøfta er 25 cm under hvit stripe og 170 cm fra hvit stripe.

Figur 10. Den levende eika står 500 cm fra hvit stripe og basis ligger 104 cm over hvit stripe. Største dybde på grøfta er 25 cm målt 170 cm fra hvit stripe. Foto: forf.

- Grøfta på østsiden av veien forbi den levende eika bør ikke renskes eller utvides maskinelt innenfor eikas hensynssone (figur 8). Evt. grøfterensk bør, av hensyn til eikerøttene, utføres med krafse eller annet egnet håndverktøy.
- Entreprenøren må vurdere om den levende eika står langt nok unna det planlagte tiltaket til at det ikke er fare for at eika kan skades. Dersom det er en sjanse for at stammen skal kunne skades bør den beskyttes ved at stammen dekkes med f.eks.

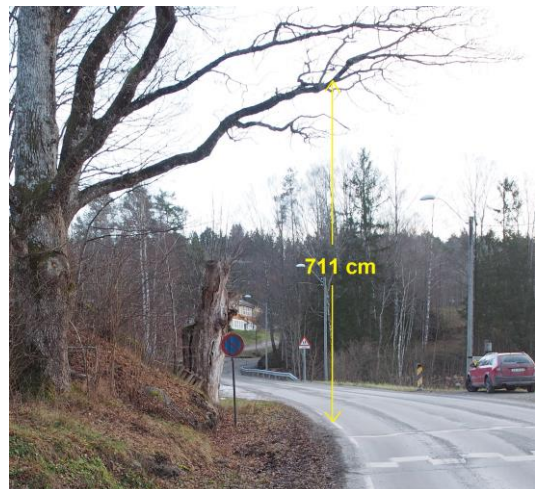
Eikas krone brer seg ut over veien. Avstanden fra underkant av den lavest ansatte greina (nordvestsiden) og ned til laveste basis, er 256 cm. Høyden der denne greina krysser over den hvite stripa ble målt til 754 cm. Deretter stiger greina videre oppover og slutter omtrent midt på den vestre kjørebanelen. Den greina som henger lavest over veien er ei grein i sørvest som i underkant ved stammen sitter 332 cm over stammebasis. Denne greina går svakt oppover og når den brer seg innover veien ble høyden over hvit stripe målt til 711 cm (figur 11).

Figur 11. Den greina som henger lavest over veien ble målt til 711 cm over den hvite stripa. Foto: forf.

Greinene som strekker seg inn over veien har en høyde på over 7 m over veikanten. Det bør være mulig å gjennomføre tiltaket uten å skade disse greinene. Dersom det er fare for at anleggsmaskiner, eller f.eks. en tipp-semi kan hekte seg fast i greinene, kan det oppstå skader lenger innover mot stammen. Dersom anleggsleder anser dette som en potensiell fare bør greinene merkes med signalfargede merker eller bånd.

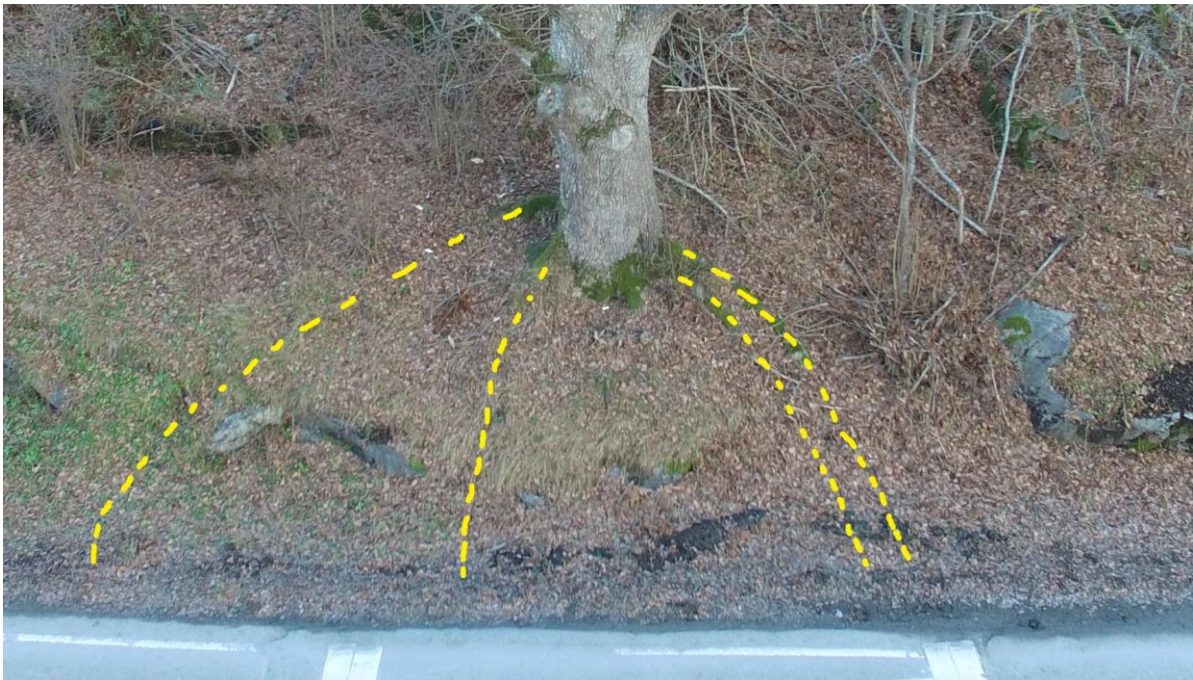
Eika står grunnlendt og horisontalt målt er det en sprengt bergkant ca 250 cm fra eikas basis mot veien. Denne sprengningen har blitt utført ved et tidligere byggetrinn av veien. Eika har flere kraftige røtter som går over denne bergkanten og fortsetter ned i veigrøfta og inn under veien (figur 12).

Siden eika står i en grunnlendt og antatt relativt tørr bergskråning, har de røttene som strekker seg nedover og inn under veien vital betydning for eika i tørre perioder. Grøfta mot veien er i dag ca. 25 cm dypere enn kanten av asfalten. Grøfta er dessuten en god del fylt opp med jord og strøfall. Grøfta faller nordover og fra der hvor den passerer eika og ned til et drenerør under veien, er det ca. 42 m. Når grøfta skal renskes må det benyttes krafse eller annet håndredskap på den strekningen forbi eika der det kan forventes å støte på røtter. Det vil trolig være tilstrekkelig om det benyttes håndredskap i grøfta ca 10 m ovenfor og 10 m nedenfor stammen, totalt ca 20 m håndredsket grøft. Deretter kan det benyttes maskin for å sørge for tilstrekkelig fall mot dreneringsrøret.

Det er sannsynlig at de kraftigste røttene strekker seg under veien og nedover på vestsiden av veien. Hvor djupt røttene går i vegfyllinga på vestsiden er ikke mulig å anslå. Det bør derfor utvises stor forsiktighet dersom det skal graves dypt her for å fylle på med stabile masser. Avdekkes det røtter på denne siden bør disse dekkes til med jord eller subbus før de fylles over med pukk.

*Figur 12. Flere store røtter har søkt seg over bergkanten, ned i grøfta og inn under veien. De påviste røttene nedover er markert med gult. Lokalisering og antall røtter er noe usikkert da de ikke ble gravet fram. Foto: forf.<*

- Røttene forventes å strekke seg under eksisterende vei og ut på vestsiden. Det bør derfor utvises stor forsiktighet dersom det skal graves dypt også på denne siden. Avdekkede røtter dekkes til med jord eller subbus før de fylles over med pukk.

Røttene forventes å strekke seg under eksisterende vei og ut på vestsiden av veien. Ved graving innenfor hensynssonen på vestsiden av veien bør det utvises stor forsiktighet for å unngå å skade røttene. Evt. avdekkede røtter dekkes til med jord eller subbus før de fylles over. Dersom store røtter likevel skulle skades, bør fagperson på området kontaktes for vurdering av tiltak som f.eks. vanning i tørre perioder om sommeren.
