# Drangedalsvegen 13, Porsgrunn

Delutredning for konsekvensutredning og  
detaljregulering Drangedalsvegen 13

DATO / REVISJON: 22. november 2021 / 02

DOKUMENTKODE: 10226988-01-RIGm-RAP-001

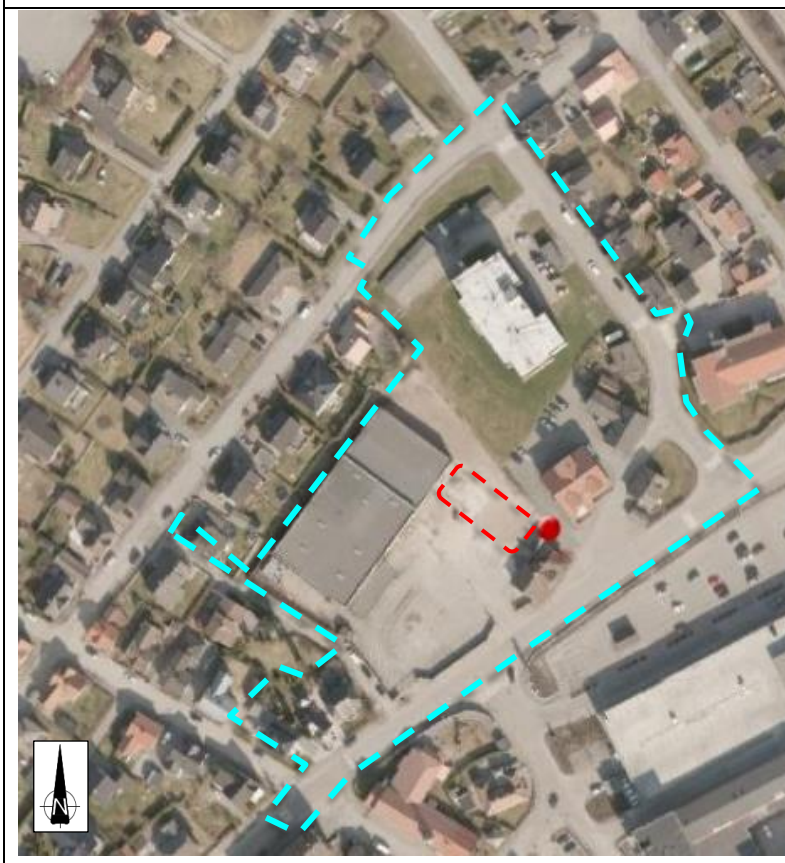
Flyfoto fra 2002 viser at området til gårds- og bruksnummer 200/1441 er tatt i bruk for næringsformål som trelastlager og byggevareforretning. Tilgrensende eiendommer er benyttet til vei- og boligformål. I perioden frem til neste flyfoto fra 2014 er det få endringer av betydning å spore i planområdet.

Rød sirkel markerer plassering av transformatorstasjon. Søk i arkivet avdekket oppføring av transformatorstasjon på dette gårds- og bruksnummeret i 1979. Fordi PCB ble forbudt omsatt og solgt i Norge i 1980 er det ikke mistanke om bruk av PCB i oljen, og dermed heller ikke i grunnen, i forbindelse med denne transformatorstasjonen.

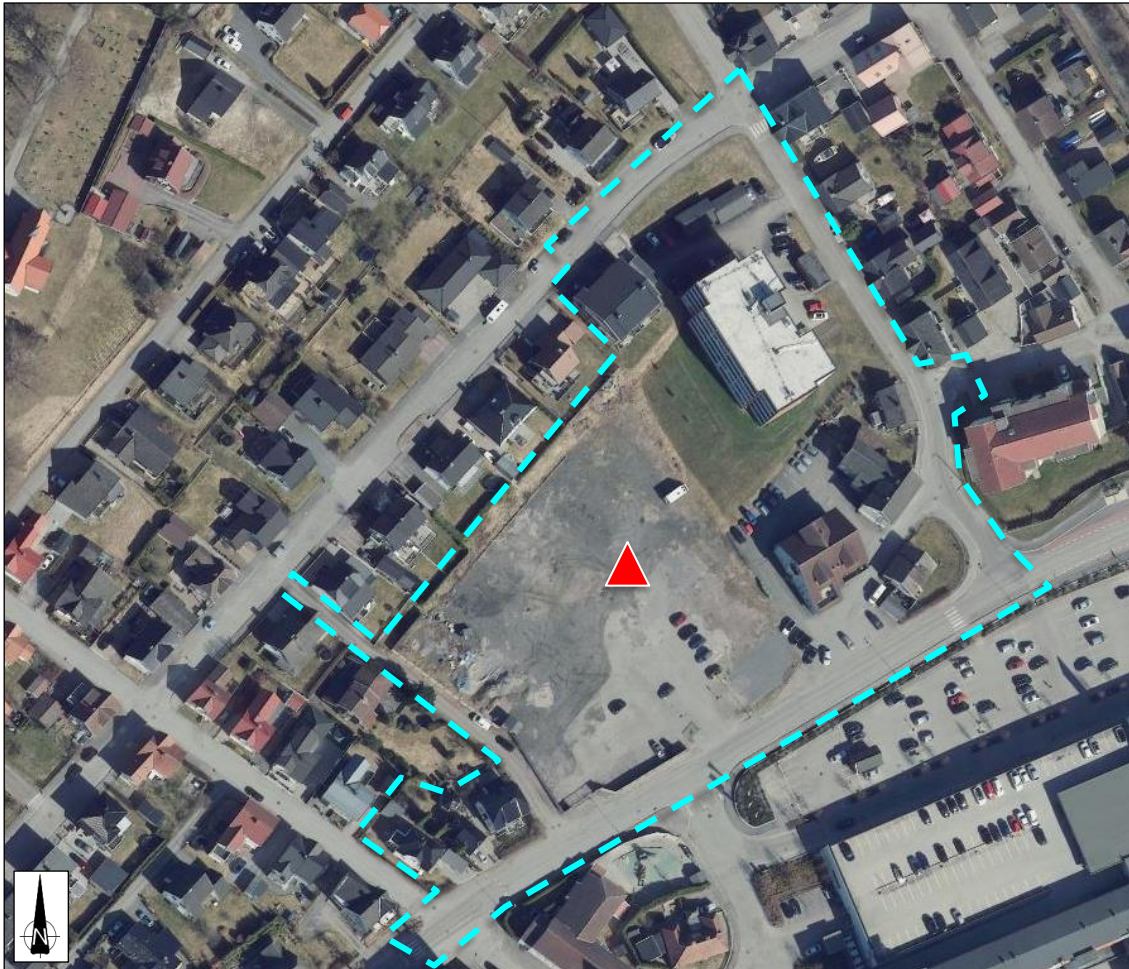
I forbindelse med rivingen av deler av byggevareforretningen på gårds- og bruksnummer 200/1441 i 2014, ble det registrert oljefilm på vannet i byggegropen. Multiconsult bistod tidligere eier Porselensfabrikken Eiendom AS med vannprøvetaking for å dokumentere forurensningsgraden og vurdere behov for videre oppfølging. Arbeidet og analyseresultatene ble sammenfattet i notatet 814012-RIGm-NOT-001 (Multiconsult Norge AS, 2014).

Notatet konkluderte med at forurensningen sannsynligvis stammet fra en nedgravd parafintank som ikke var tett. Vannet ble fjernet av sugebil fra Norsk Gjenvinning og parafintanken ble fjernet. Det ble tilbakefylt med rene masser/betong fra grunnmur. Hvorvidt denne betongen ble prøvetatt i forbindelse med tilbakefylling har vi ikke kjennskap til. Det ble ikke tatt ut prøver av løsmassene i bunn av gropa og eventuell beskaftenhet og forurensningstilstand på disse massene er dermed ikke kjent. Rapporten sier ikke noe om dybde til evt. grunnvann eller sammensetningen på de øvrige løsmassene i gropa.

Fordi området skulle benyttes som parkeringsareal i nærmeste fremtid ble faren for spredning til omkringliggende områder vurdert som liten grunnet tette leirmasser i grunnen. Faren for negativ påvirkning av helse ble også vurdert til å være liten grunnet fortykningseffekten av eventuelle flyktige forbindelser i kombinasjon med den planlagte arealbruken.

Figur 7 Rød trekant markerer omtrentlig lokasjon for parafinlekkasjen i forbindelse med rivingen i 2014. Planområdet er omtrentlig markert med blåstiplet linje. (Fotokilde: <https://www.norgebilder.no/>)

Rapporten anbefaler at det gjøres undersøkelser av forurensningssituasjonen i grunnen når de videre planene for eiendommen er avklart. Dessverre er det ikke synliggjort i et kart over området hvor

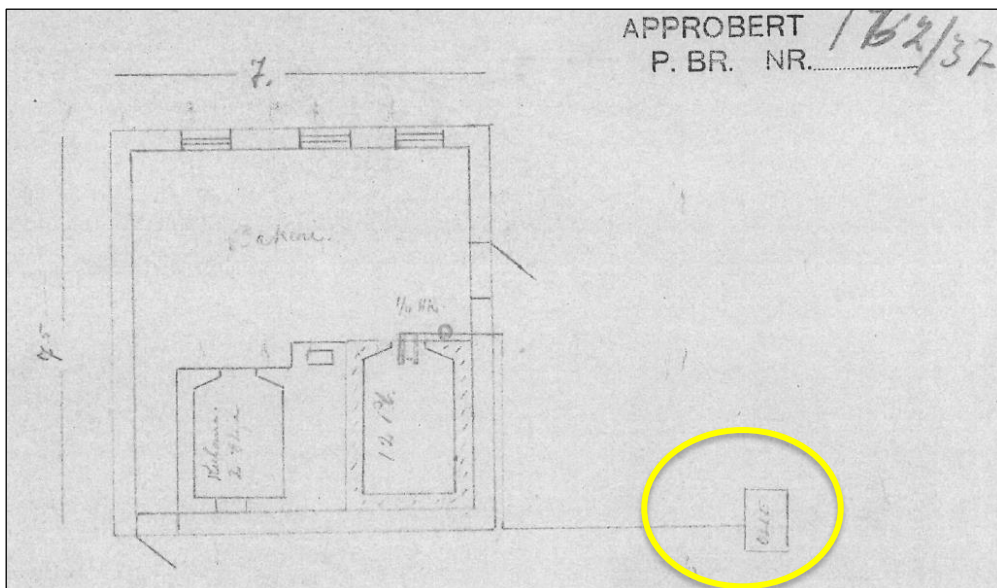
I Figur 9 kan det se ut til at skissen illustrerer en tilkobling til en nedgravd oljetank på utsiden av bakeriet. Det foreligger ingen ytterligere informasjon om oljefyringsanlegget, geografisk plassering på eiendommen eller hvorvidt anlegget allerede er sanert og fjernet.

Figur 9 Utklipp fra Porsgrunn kommune sitt arkiv som viser skisse over oljefyringsanlegget hos bakermester Oscar Nielsen. Gul ring markerer noe som kan indikere påkobling til utendørs, nedgravd oljetank. (Kilde: Porsgrunn kommune)

- Antakelse om at det har vært en nedgravd oljetank i tilknytning til bakermester Oscar Nielsen. Per i dag har vi ingen kunnskap om plassering innenfor gnr./bnr. 200/1439, hvorvidt den allerede er sanert og fjernet og om det er grunn til å mistenke lekkasje i forbindelse med bruk. Mistanken om grunnforurensning begrenser seg her til oljerelaterte stoffer.

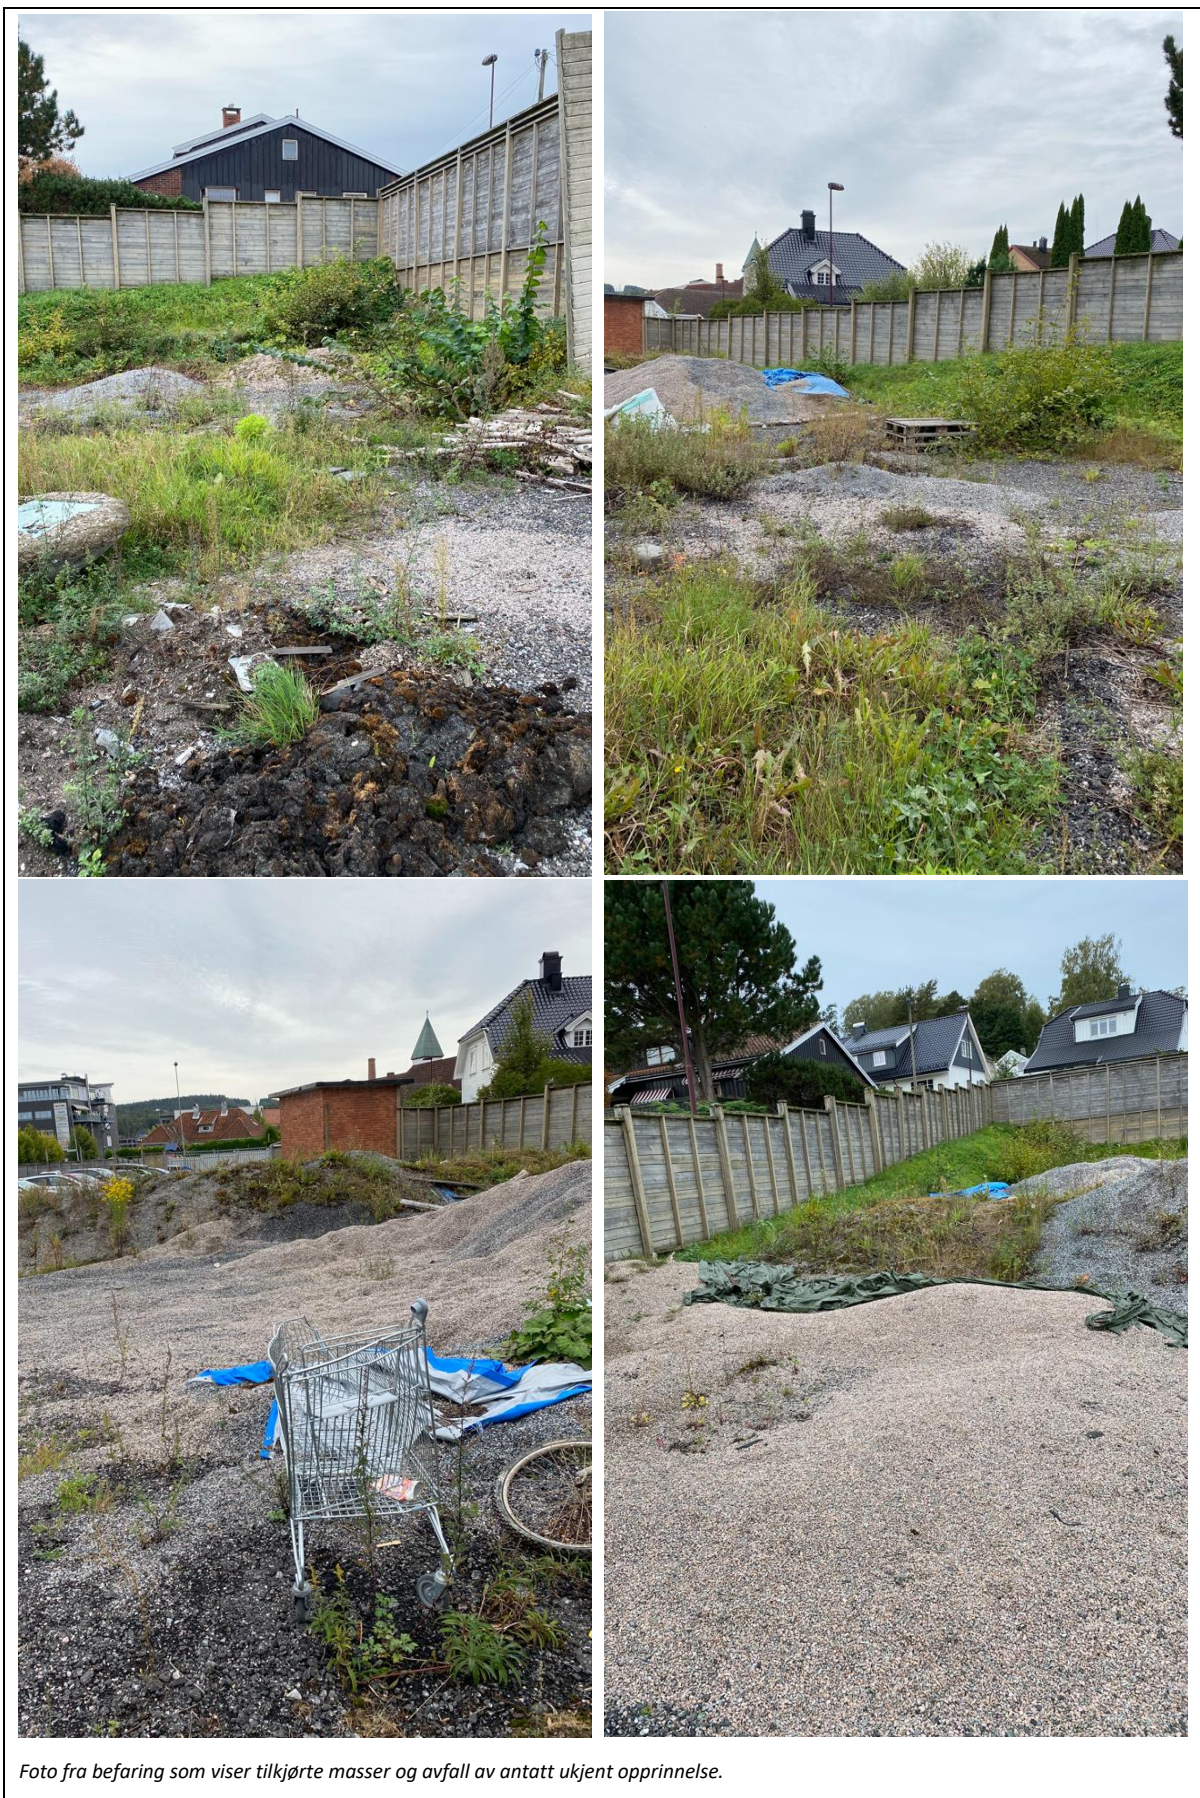
Foto fra befaring som viser tilkjørte masser og avfall av antatt ukjent opprinnelse.

- Tilkjøpte masser av ukjent opprinnelse som, tilsynelatende, er avhendet på eiendommen. Siden opprinnelse av massene er ukjent, kan det ikke utelukkes at disse inneholder forurensning knyttet til vanlige miljøskadelige stoffer, som f.eks. tungmetaller, PA-H16 og oljerelaterte stoffer. Det ble under befaringen ikke observert synlige forurensningstegn, og forurensningspotensial av disse massene vurderer vi per nå som liten.

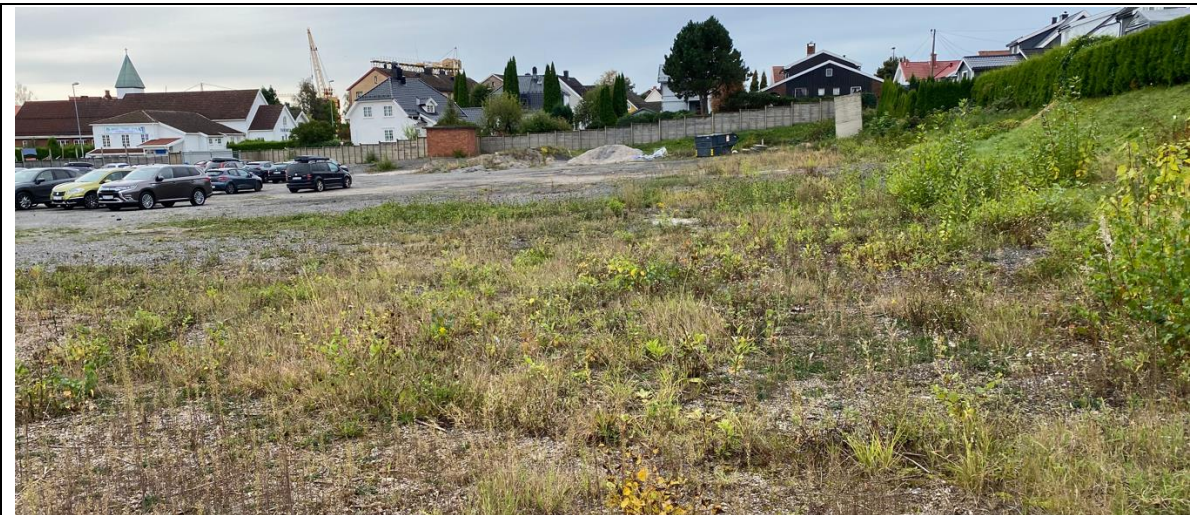
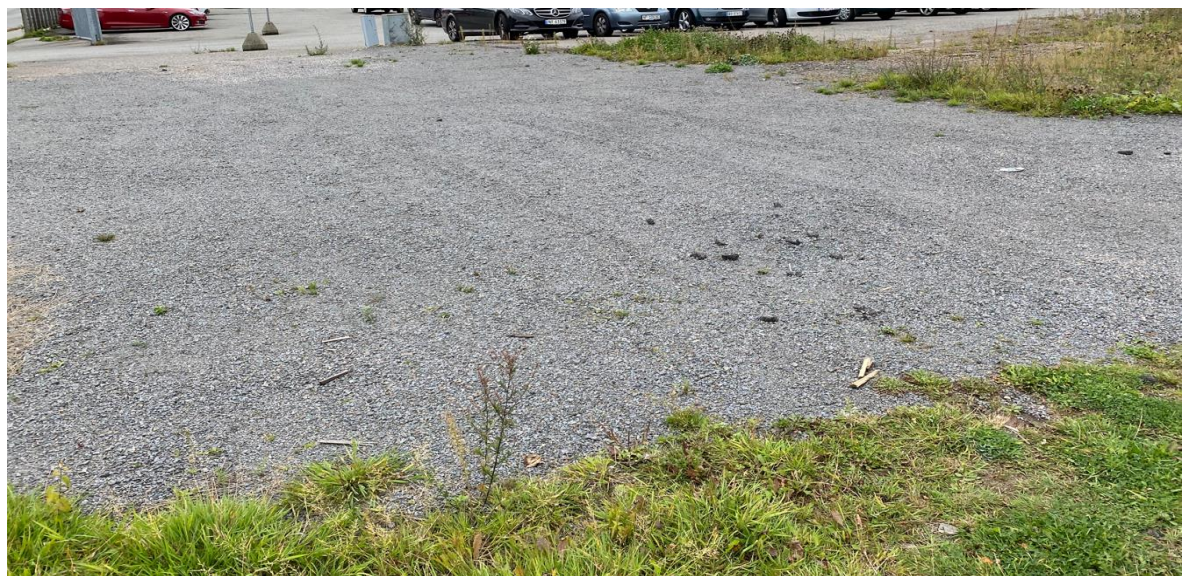
Foto som viser at store deler av området har åpne, permeable flater.

- Dagens bruk til parkeringsareal på områder med en betydelig andel åpne, permeable flater. Slik bruk av området medfører en generell risiko for tilføring av forurensning til grunnen knyttet til oljerelaterte stoffer. Forurensning er forventet begrenset til mindre oljesøl og lokale begrensede oljeflekker.

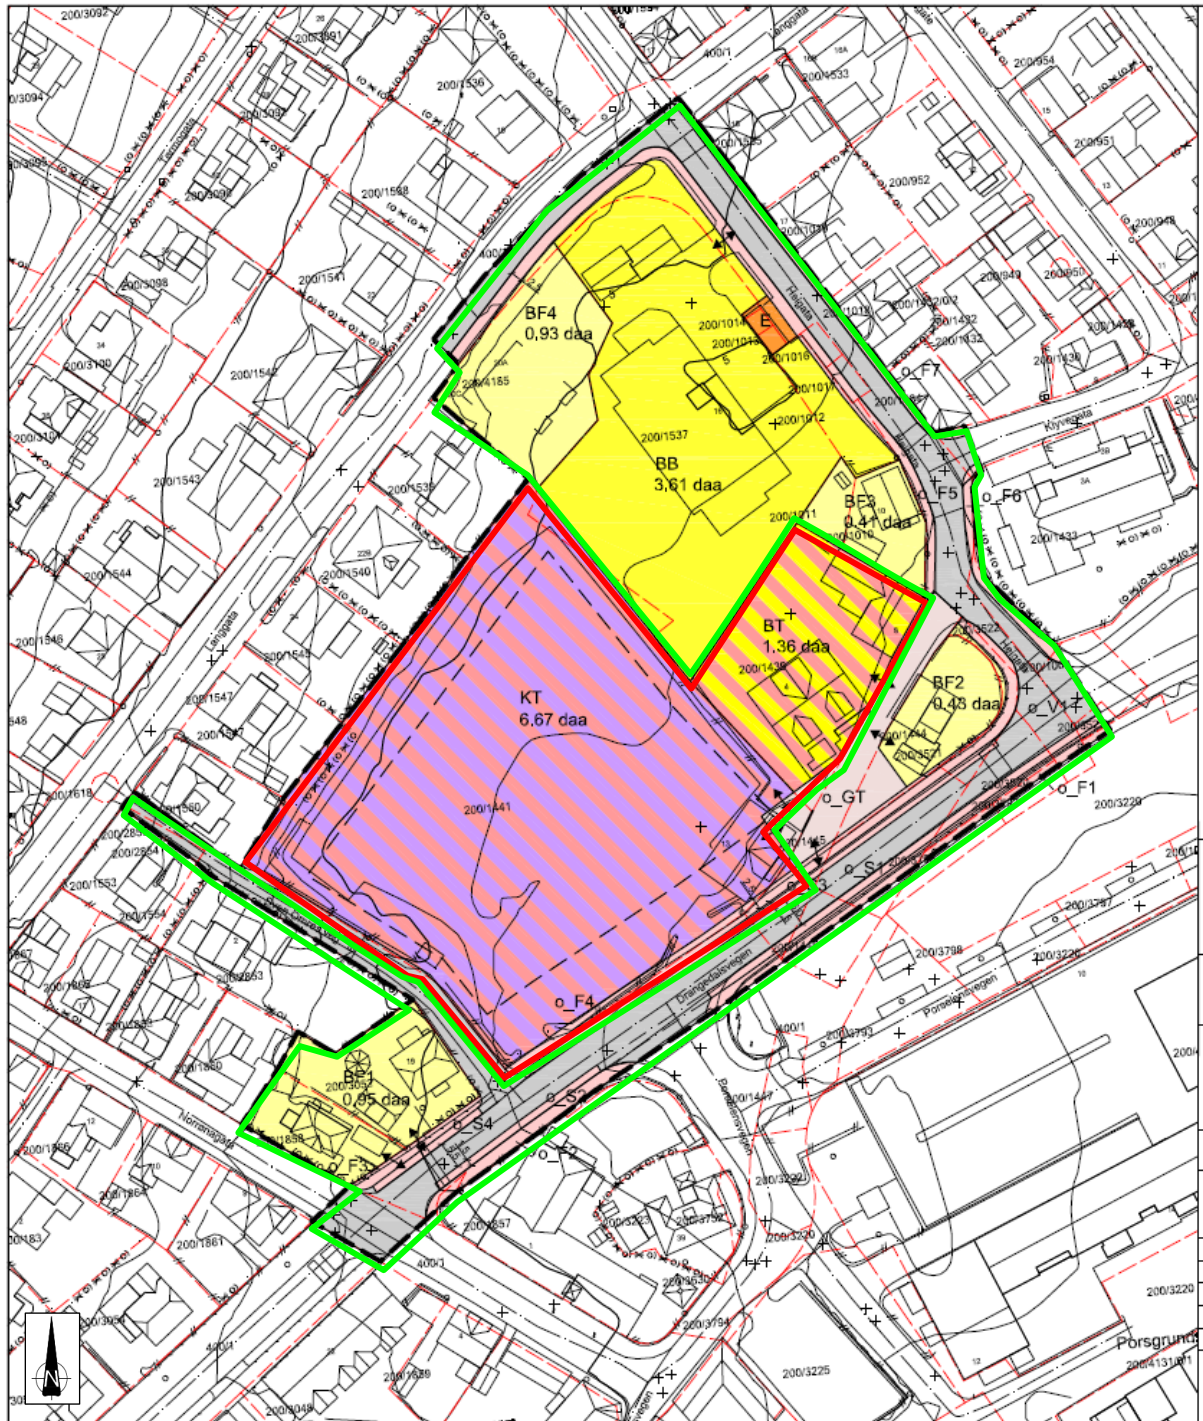
Figur 10 Synliggjøring av områder med mistanke eller uten mistanke om forurenset grunn på nåværende tidspunkt.

I Figur 10 er det markert arealer hvor det foreligger konkret mistanke om grunnforurensning, og hvor fremtidige terrenginngrep vil kreve en fullverdig miljøgeologisk grunnundersøkelse iht.

= Innledende forurensningsvurdering har avdekket mistanke om forurenset grunn. Fullverdig miljøgeologisk grunnundersøkelse påkreves ved fremtidige terrenginnrep.

= Innledende forurensningsvurdering har ikke på nåværende tidspunkt avdekket mistanke om forurenset grunn. Aktsomhet må utvises ved fremtidig terrenginnrep.

Markerte delarealer i Figur 10 bør derfor merkes av som hensynsoner i plankart, for å imøtekomme Statsforvalter sitt høringsinnspill.
