Dato: 25.04.2023
Dokumentnr: 116514n1 rev. 3
Prosjekt: 111616
Utarbeidet av: Jon Adersen Gulbrandsen
Kontrollert av: Olav Frydenberg

Porsgrunn. Elvegata, leilighetsbygg Utredning områdestabilitet

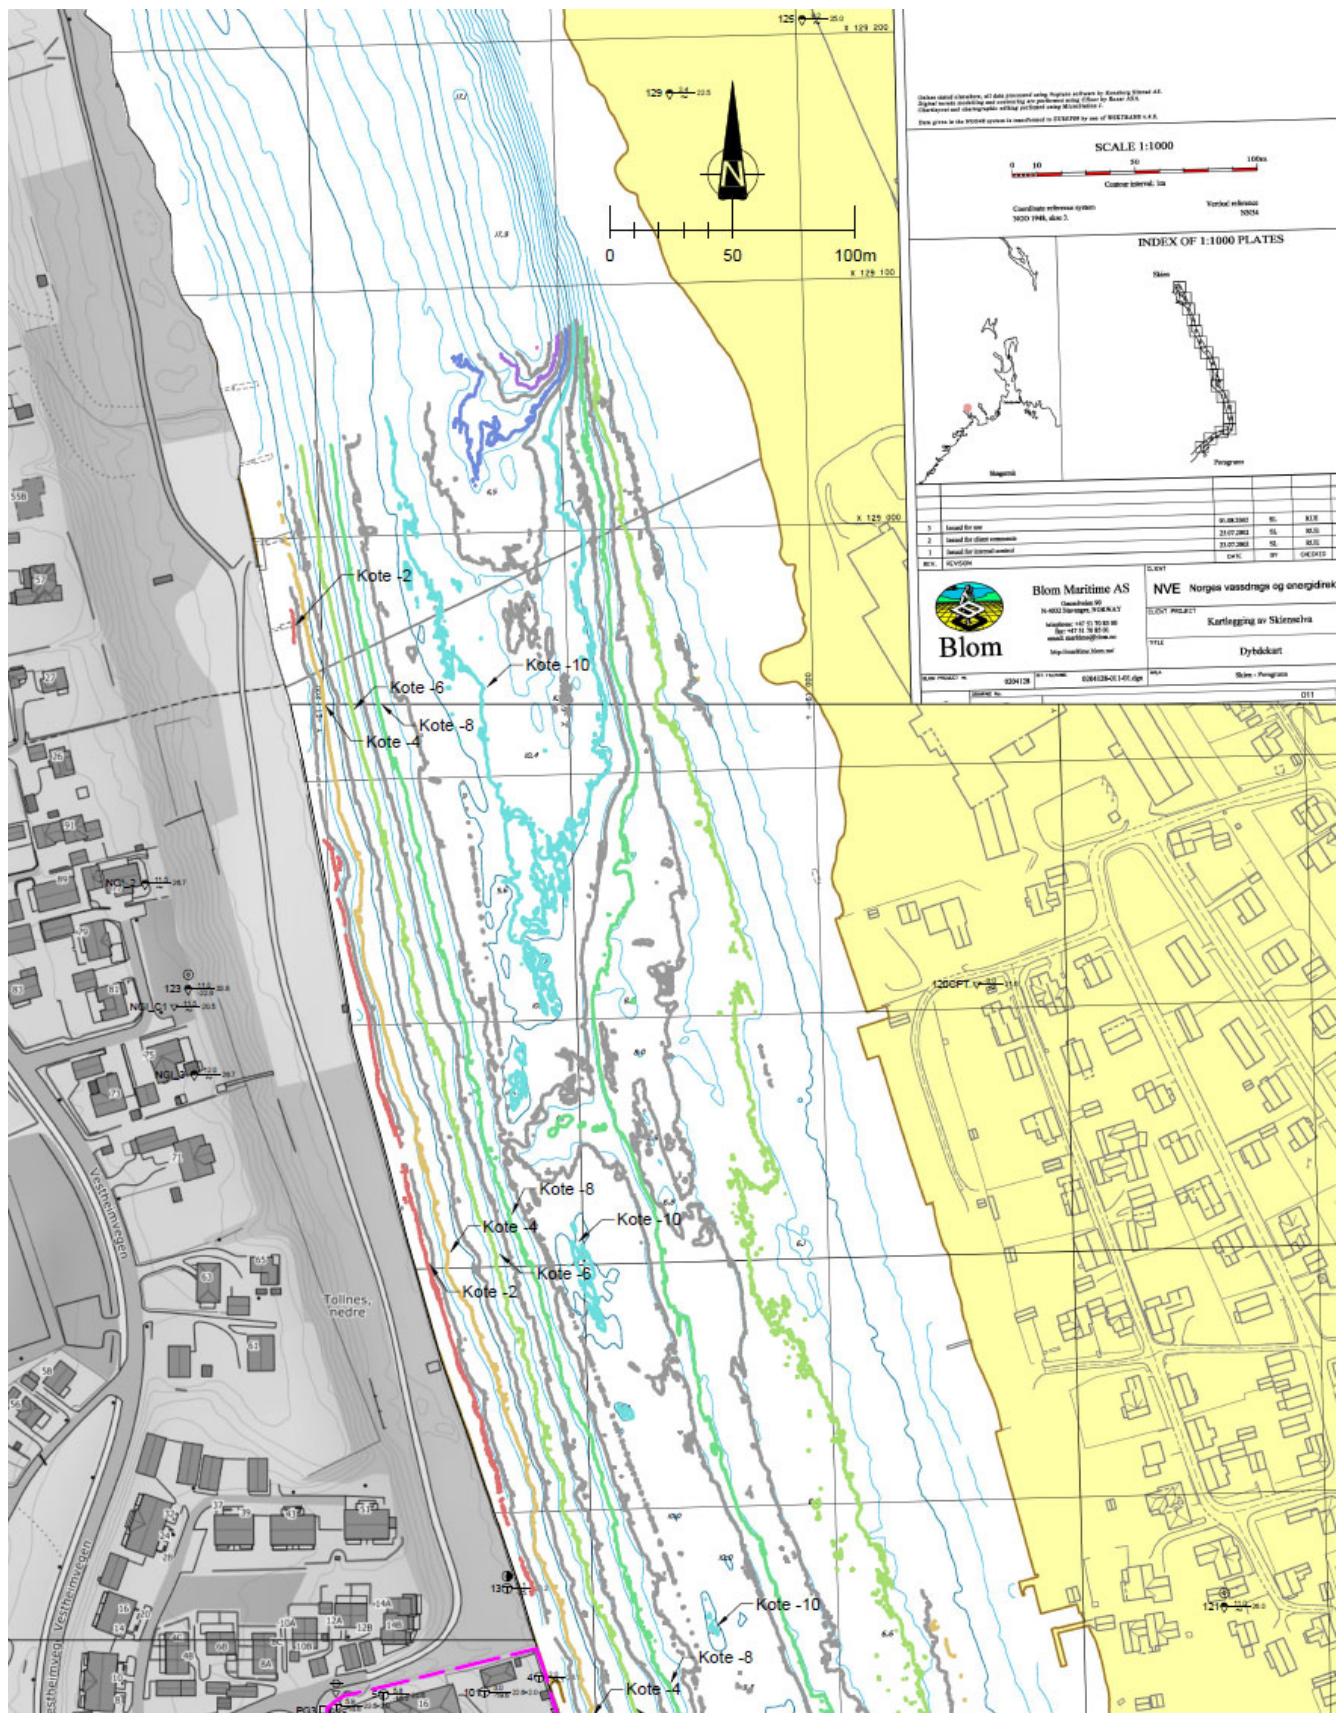
Ut fra vår vurdering er det ikke indikasjon av pågående erosjon i elva. Dette bekreftes av utførte befaringer i områder i perioder 2016 – 2022.

Figur 3.1. Sammenstilling tidligere og ny kartlegging av elvebunnen, søndre del (utsnitt av tegning -500).

Figur 3.2. Sammenstilling tidligere og ny kartlegging av elvebunnen, nordre del (utsnitt av tegning -501).

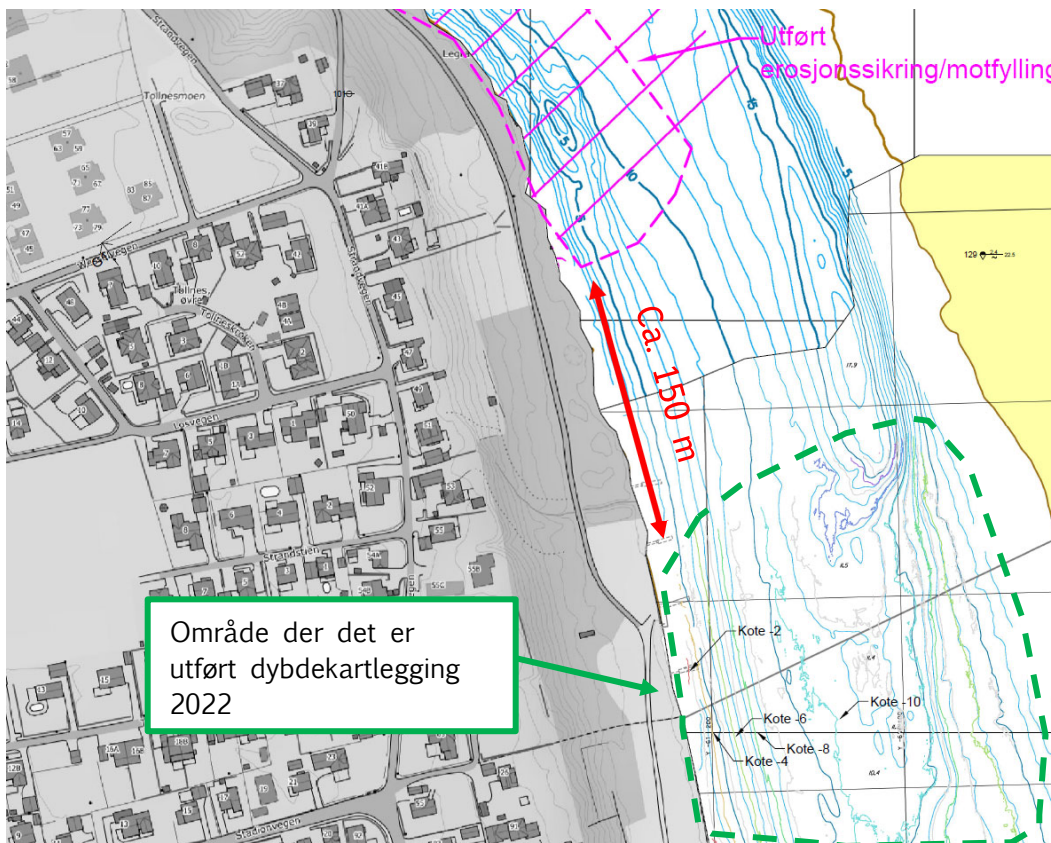
Figur 3.3 viser videre kart for området i nord, der det er en strekning på ca. 150 m fra området det ble utført dybdekartlegging i 2022 og frem til start av erosjonssikring/motfylling lenger oppstrøms. Det er ikke noe som tyder på pågående erosjon langs denne strekningen. Det er videre grunn vanndybde i elvekanten og slak helning utover i elva. Utførte stabilitetsberegninger viser god stabilitet i dette området med $F > 1,4$. Evt. pågående erosjon for denne strekningen vurderes dermed ikke å kunne medføre fare for områdeskred.

Figur 3.3. Område oppstrøms dybdekartlegging 2022 og nedstrøms erosjonssikring.

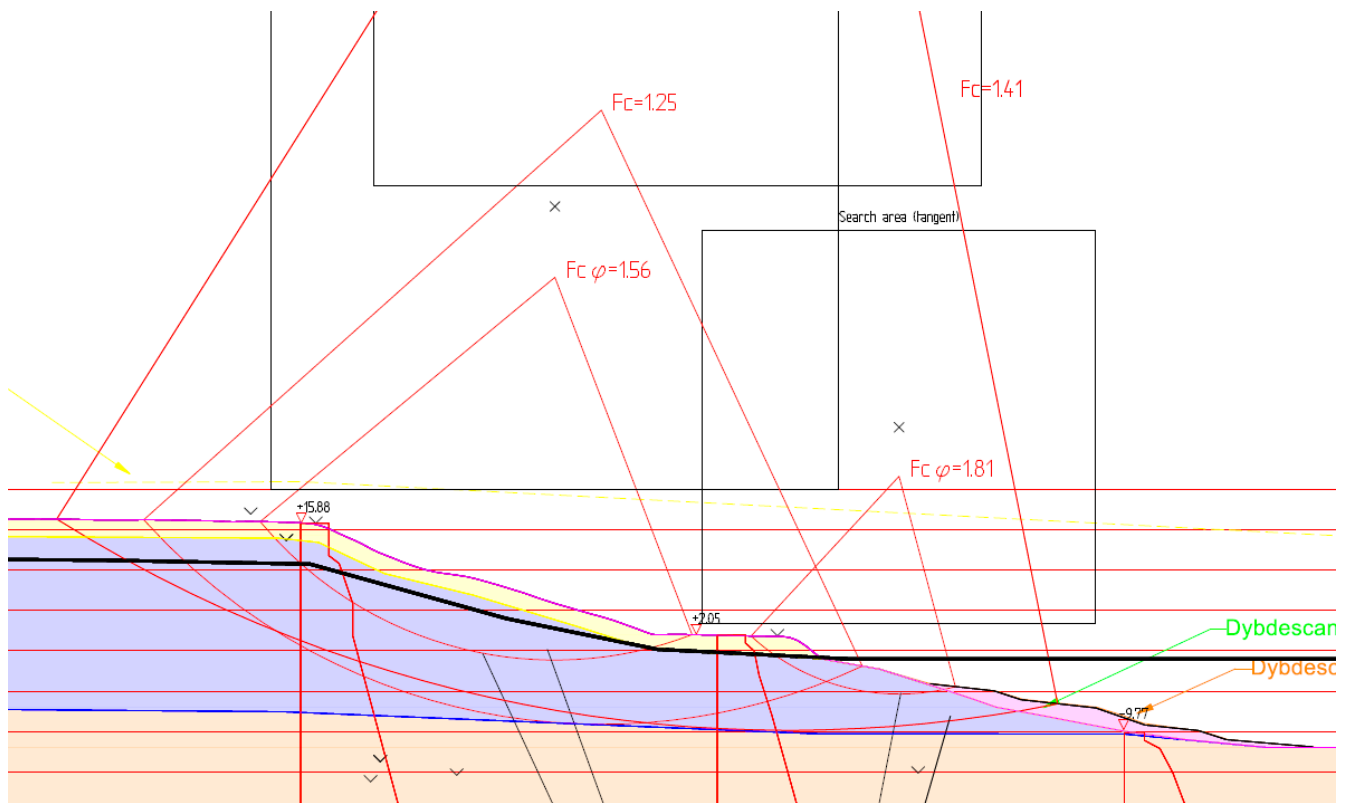
Figur 4.32. Utsnitt av beregning 1 [19], profil H-H, situasjon etter etablering av motfylling i elva.

Kritisk sirkel for totalspenningsanalyse viser sikkerhet $F=1,25$ og går ut i elva ovenfor utført motfylling. Kritisk sirkel for effektivspenningsanalyse viser sikker $F=1,56$.

Det er dermed tilfredsstillende sikkerhet for tiltak utenfor influensområdet til skråningen i profil H-H.

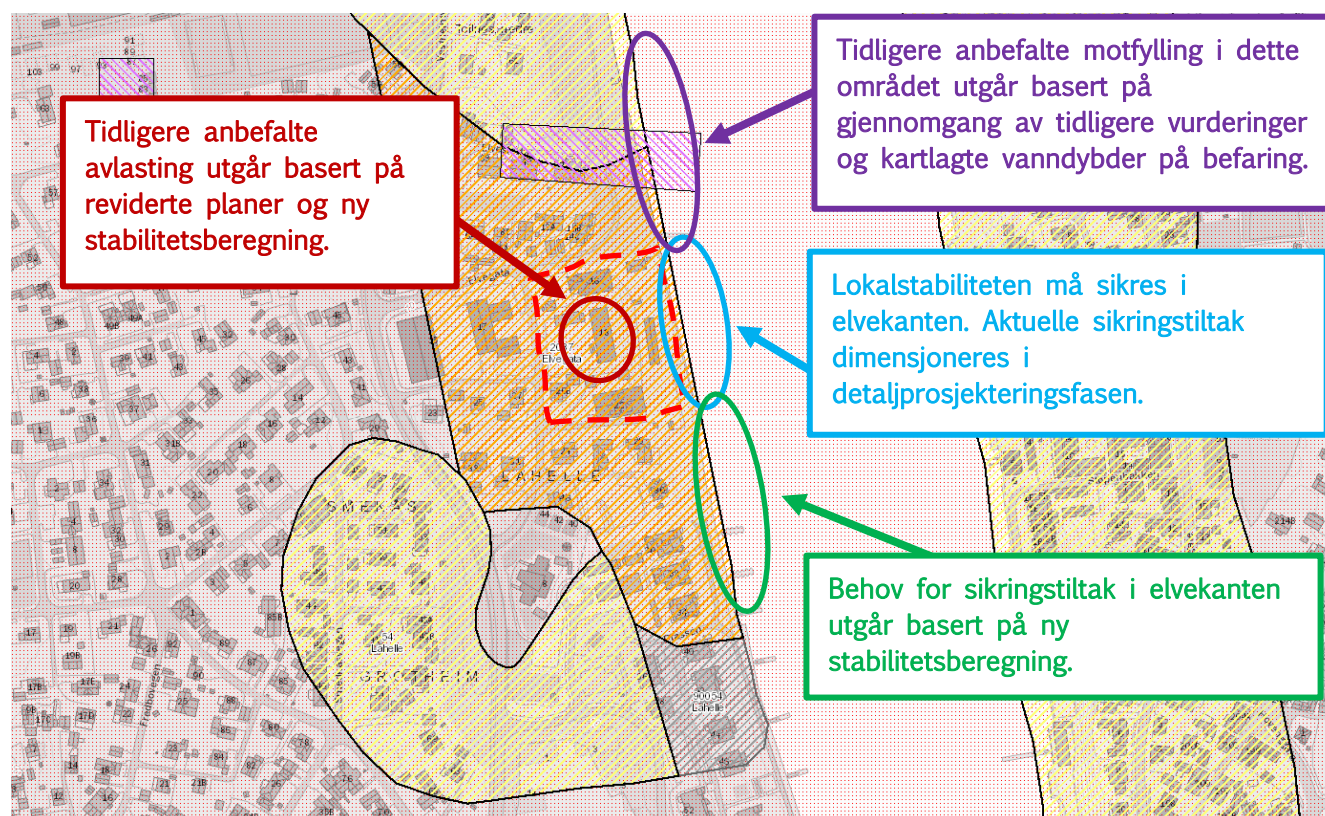
Figur 4.34. Utsnitt av NVE Atlas med områder for utførelse av anbefalte tiltak i elva.

Figur 4.34 nedenfor gir en oppsummering av nødvendige sikringstiltak for å ivareta områdestabiliteten for *utbyggingsområdet*.

Utført befaring viser noe grunnere vanddybder i elvekanten ift. hva som har vært grunnlaget for tidligere vurderinger og beregninger [1]. Dette gjelder både nedenfor *utbyggingsområdet*, samt i elvekanten nord og sør for *utbyggingsområdet*. Det er nå utført en detaljert kartlegging av elvebunnen i elvekanten nedenfor *utbyggingsområdet* med utstrekning både noe nord og sør for *utbyggingsområdet*. Basert på dette og supplerende beregninger er det vurdert at tidligere signaliserte tiltak både nord og sør for *utbyggingsområdet* kan utgå.
