Oppdragsgiver: Wolff & Eikevoll Eiendom AS
 Oppdragsnavn: Storgata 165
 Oppdragsnummer: 649704-01
 Dokumentkode: 649704-01-RIG-NOT-01_ver02
 Utarbeidet av: Simon O'Rawe
 Oppdragsleder: Synnøve Bjerkestrand Halle
 Dato: 04.03.2026
 Tilgjengelighet: Åpent

649704-01 Storgata 165 - Områdestabilitetsvurdering

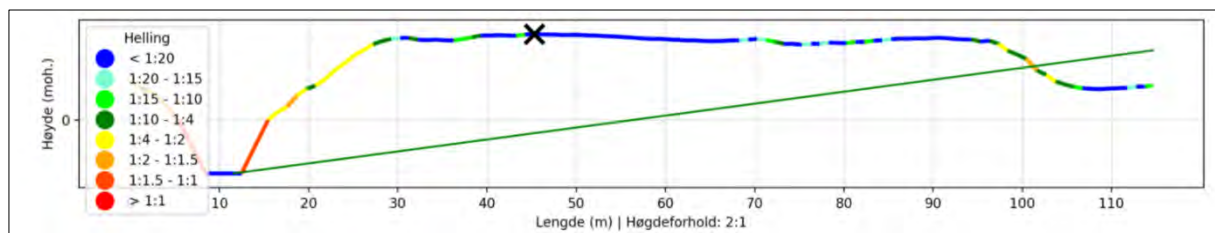
Terrenganalysene viser at begge skråningene har en helning brattere enn 1:15. På bakgrunn av topografi kan det dermed ikke utelukkes at planområdet kan inngå i et løsneområde fra et skred som initieres i det lavereliggende terrenget i eller ved hverken Porsgrunnselva eller Lilleelva. Ettersom planområdet ligger på et platå mellom de to elvene kan det derimot ikke inngå i et utløpsområde fra skred i høyereliggende terreng. Dermed utredes det videre i neste underkapittel om det kan være sammenhengende lag av sprøbruddmateriale i disse skråningene basert på eksisterende grunnundersøkelser.

Figur 3-3: Snitt A med markering av planområdet og 1:15-linje i grønt.

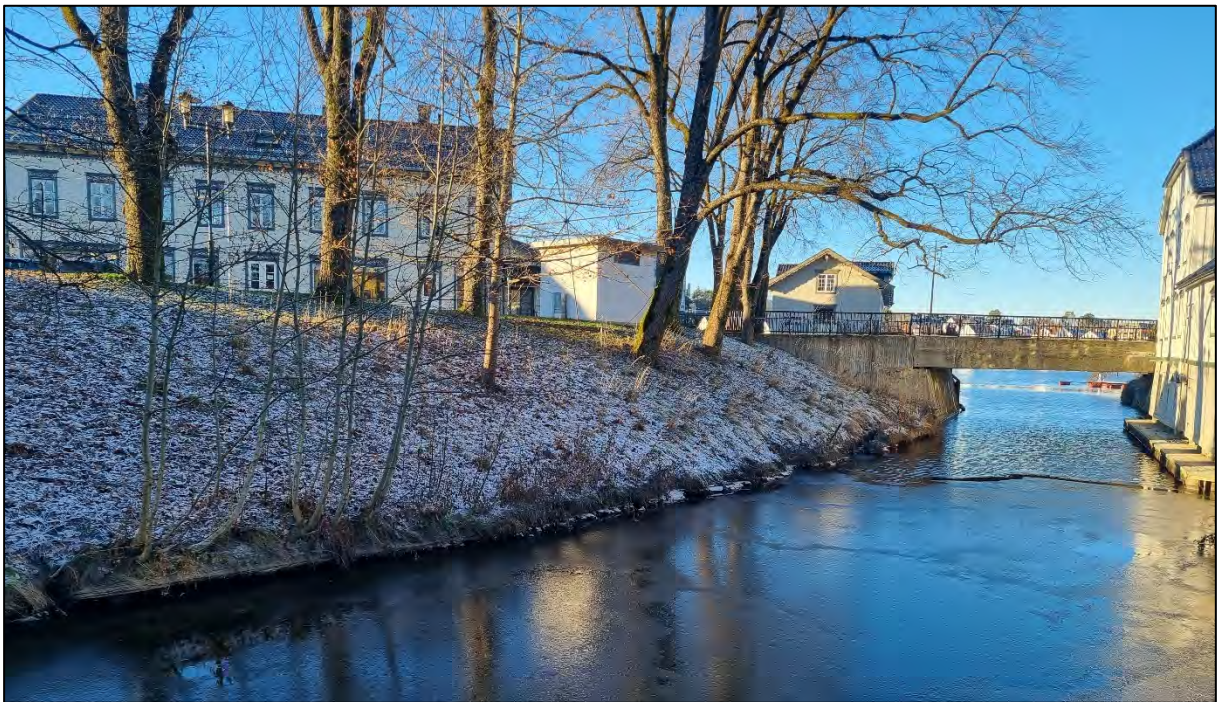
Det ble utført befaring av geotekniker i Asplan Viak den 20.11.2025 med formål om å vurdere erosjon langs Lilleelva og måle dybden i elven. Figurer 3-6 og 3-7 viser bilder fra befaringen. Under befaringen ble det oppdaget at elven er erosjonssikret like utenfor planområdet, ca. 50 m oppstrøms fra planlagt bygg, i tillegg til ved landkaret til Osebro i Storgata. Trærne i skråningen ned mot elven ved planlagt tiltak lener seg i varierende grad. Helt nederst i skråningen er det noen få mindre trær som er i ferd med å rotvelte, noe som er et tegn på at det er bevegelse i grunnen.

Figur 3-6: Skråning ned mot Lilleelva fra planområdet. Foto tatt 20.11.25 under befaring

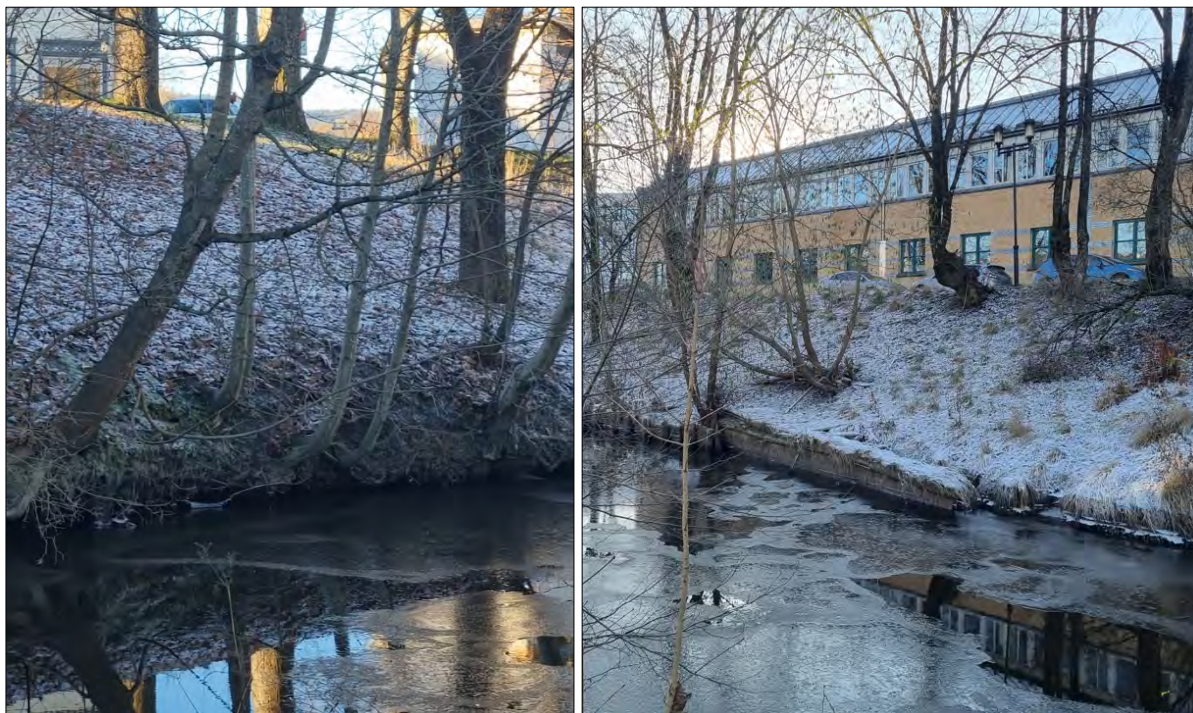
Figur 3-7: Bildet til venstre viser trær som lener seg nederst mot elven pga. erosjon. Bildet til høyre viser erosjonssikring ca. 50 m oppstrøms fra planlagt bygg

Erosjon vurderes ikke å være et problem i nærmeste fremtid, men i et langtidsperspektiv kan det likevel være fordelaktig eller nødvendig å erosjonssikre skråningen hvis man ser hyppigere overflateutglidninger i elvebredden, også med tanke på veien som går like ved skråningskanten. Lokale overflateutglidninger kan etter hvert påvirke denne.

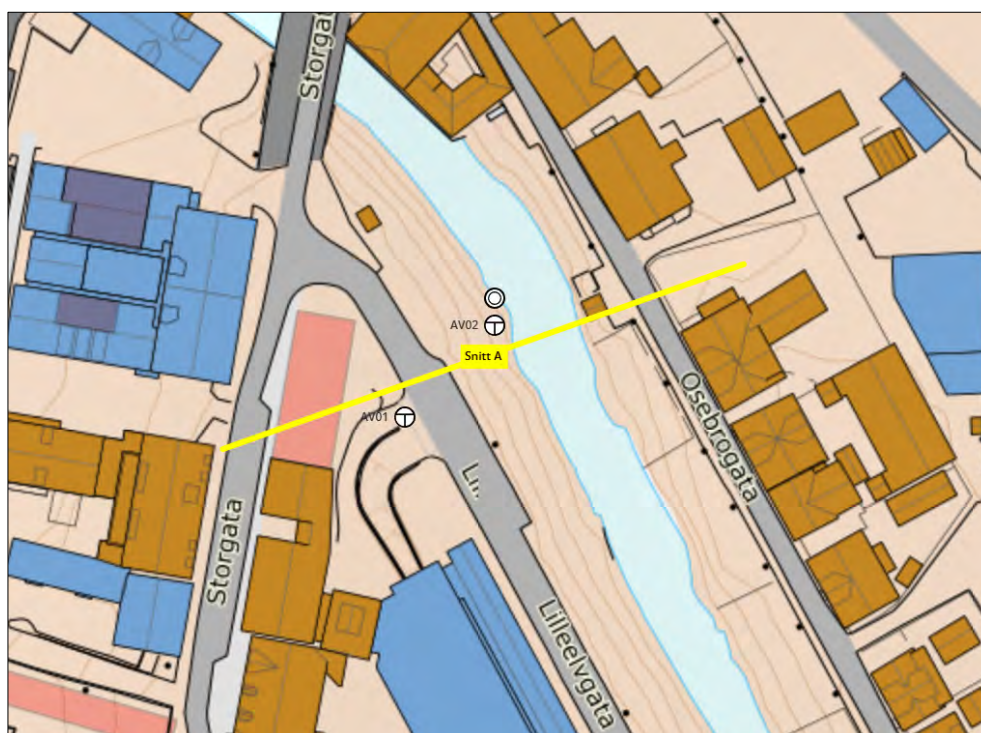
Figur 3-9: Kritisk profil, Snitt A, hvor det er utført stabilitetsberegninger er vist med gul linje

Resultater fra stabilitetsberegninger er presentert i Vedlegg B. Beregningene viser at oppnådd sikkerhet med 3D-effekt på totalspennings- og effektivspenningsbasis er henholdsvis $F_{cu} = 1,41 \geq 1,40$ og $F_{c\phi} = 1,85 \geq 1,25$. Uten 3D-effekt er oppnådd sikkerhet $F_{cu} = 1,36$ og $F_{c\phi} = 1,84$.

Sikkerheten er dermed kun innenfor kravene gitt i kapittel 3.10.1 for totalspenningsanalyser ved anvendelse av 3D-effekt. Ettersom det blant annet er usikkerhet knyttet til tilstanden/robustheten til eldre erosjonssikringstiltak, er det valgt å utføre en ny runde med grunnundersøkelser for å kartlegge mektigheten/utstrekningen av sprøbruddmaterialet nærmere.
