NOTAT

| OPPDRAG | Elverhøy, Porsgrunn | DOKUMENTKODE | 21022-RIG-NOT-01 |
| EMNE | Kvalitetssikring av områdestabilitetsvurdering iht. NVEs kvikkleireveileder | TILGJENGELIGHET | Åpen |

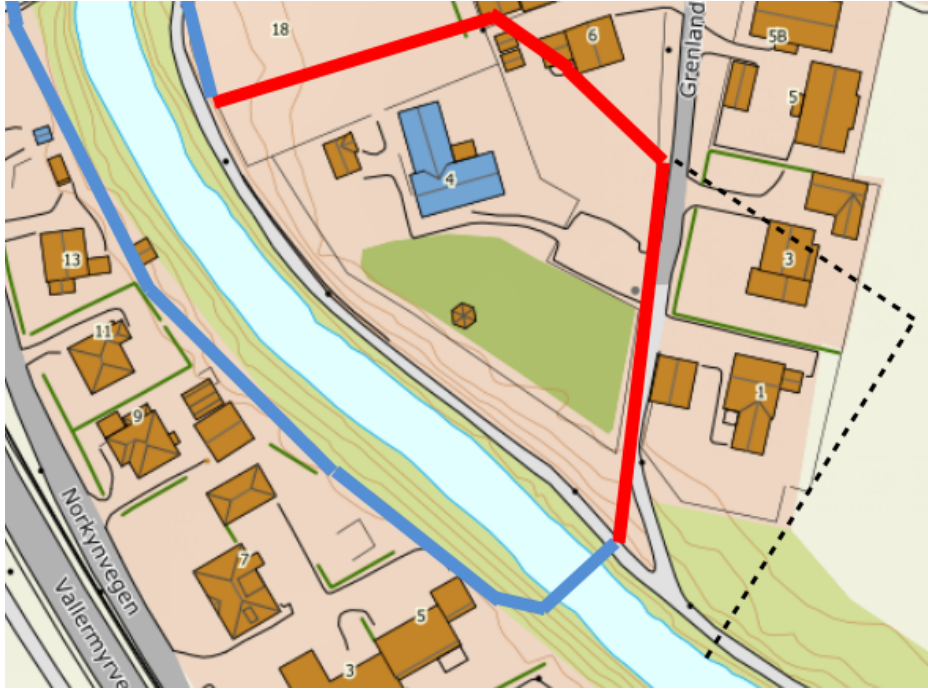
| 1.5 | <p><u>Skredmekanismer og løsne-/utløpsområder</u></p> <p>Det er gjort en nøye vurdering av maksimal løsnedistanse. Terraplan er enig i en maks. løsnedistanse på 68 m her.</p> <p>Terraplan savner en begrunnelse av avgrensningen av løsneområdet mot nordvest (parallelt med Leirkupgata) og øst (Grenlandsgata). Mot nordvest kan vi være enig i at grensen kan trekkes fordi videre nord er skråningshøyden ca. 5 m. Vi forstår ikke hvorfor grensen mot øst er trukket her. Faresonens utstrekning skal også vurderes utenfor tiltaksområde/reguleringsplanområdet. Skråningshøyden er over 5 m videre østover. Terraplan mener faresonen må trekkes videre østover langs elva helt til man har grunnundersøkelser, bergblotninger eller terrengkriterier som tilsier at et områdeskred ikke kan gå her.</p> <p>Utløpsområdet vil følge elva nedstrøms. Utstrekningen avhenger av avgrenset løsneområde som bør revurderes.</p> <p><i>Rev1: Multiconsults svar er gitt i vedlegg 2.</i></p> <p><i>Terraplan er enig i begrunnelsen for avgrensningen mot nord (5 m høydeforskjell), men i utgangspunktet ikke mot sør langs Grenlandsgata. Grunnlaget er for tynt for å utelukke sprøbruddmateriale i andre borer da det kun er tatt 2 sylindrerprøver i borpunkt 3 og det ikke er tatt uforstyrrede prøver i noen andre borpunkter. Alle totalsonderinger indikerer mulig forekomst av sprøbruddmateriale i ca. 3-10 m dypde (tynnere lag noen steder).</i></p> <p><i>Vi er enig i utførte stabilitetsberegninger og konklusjon som gjelder den aktuelle utbyggingen. Dette handler om hvor man trekker grensen for faresonen og at man ikke friskmelder områder man ikke har grunnlag for å friskmelde. Grensen mot sør er trukket i avgrensningen for planområdet. Terraplan anbefaler å endre avgrensningen slik som på figuren under, eller noe tilsvarende.</i></p> <p><i>Det bør i notatet begrunnes hvorfor grensen er trukket her. Kanskje er det bedre å begrunne med at elvekanten videre sørover ligger utenfor influensområdet til tiltaket, enn å begrunne det med at det ikke er kvikkleire/sprøbruddmateriale? Det anbefales å tydeliggjøre at faresonen kan fortsette videre sørover, men at dere ikke har grunnlag for å avgrense faresonen.</i></p> <p><i>Faresonen skal meldes inn til NVE.</i></p> <p><i>Vi foreslår å revidere notatet med henvisning til den reviderte kvikkleireveilederen så det ikke blir en sak i ettertid. Vi vurderer at utredningen er utført iht. NVE 1/2019.</i></p> | 2 |
