## **PORSGRUNN MEKANISKE VERKSTED**

UTREDNING – KULTURMINNER OG KULTURMILJØ

**LINK** ARKITEKTUR

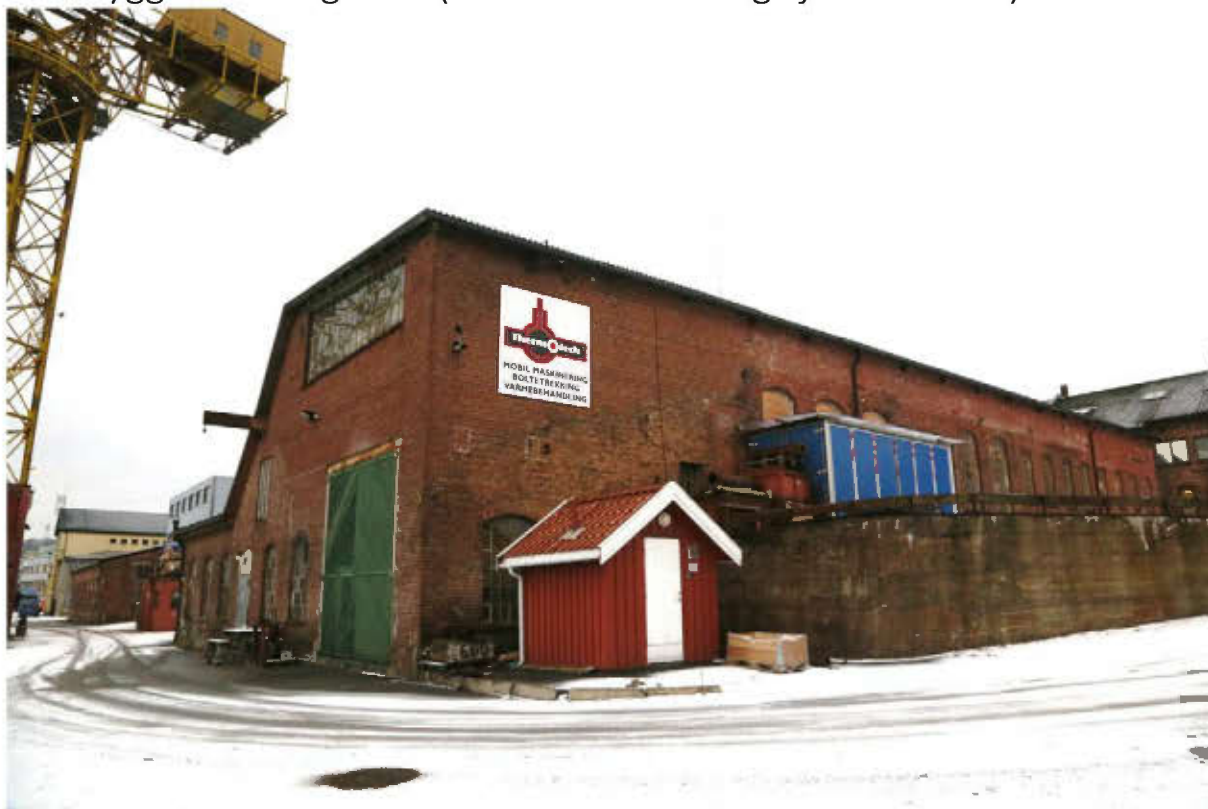
## 6.2 Bygg 2: Reimsgate 8 (Maskinverksted og kjeleverksted)

Det er registrert mye skader på teglfasader i tilbygget ned mot elven. Dette er setningssprekker, manglende mørtelfuger og frostsprengning.

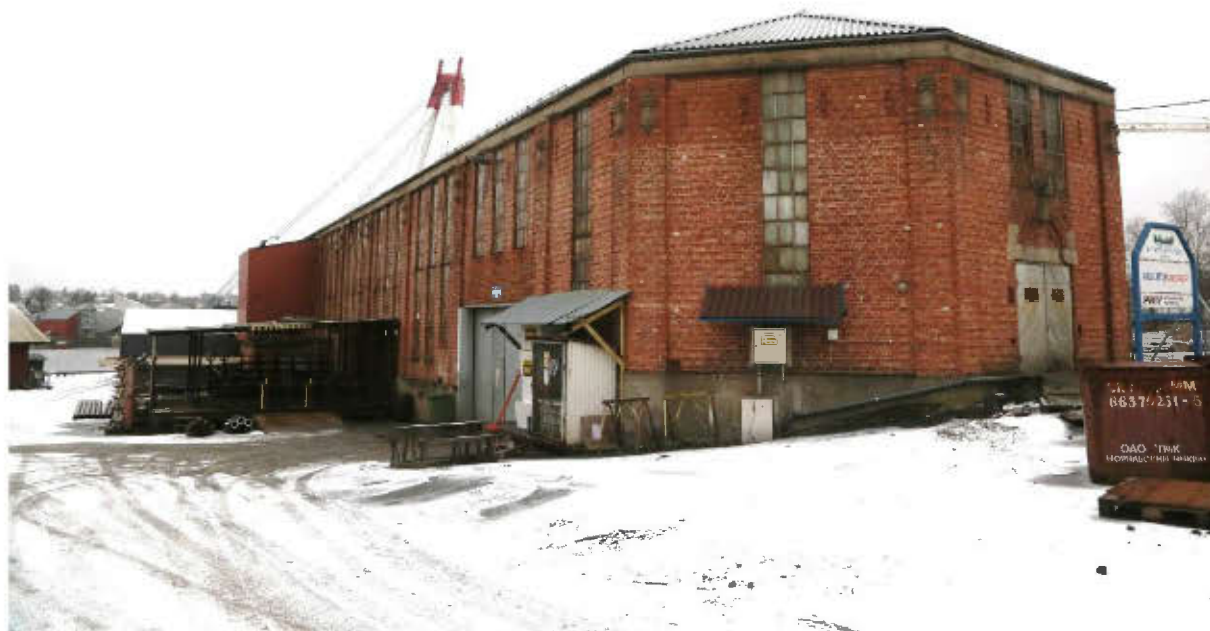
## 6.3 Bygg 3: Porselensvegen 50 (skipsbyggeri og mal-loft)

Fasader med eksponert tegl har et så stort skadeomfang at det vil kreve omfattende rehabilitering.

Teglfasader, spesielt mot øst har store skader med frostsprengt tegl, utsprengt betong, setningssprekker etc. Vinduer i denne fasaden har store skader med knuste glass og rust i stålrammer.

De øvrige eksponerte teglfasader har noe mindre skader men skadeomfanget vil eskalere hvis det ikke blir gjort tiltak for utbedring.

Fasader som er forblendet med stålplater har sannsynligvis teglfasader bak. Tilstanden på denne må man forvente er noenlunde lik de andre teglvegger mht. skader. Her vil nok ikke skadeutvikling eskalere som de eksponerte fasader.

Hallene har normal slitasje til å være en industribygning. Stedvis noe større slitasje. Portene er av nyere dato. Noe malingsavskalling er registrert på yttervegger samt noen lekkasjer (vinduer) i teglvegg mot øst.

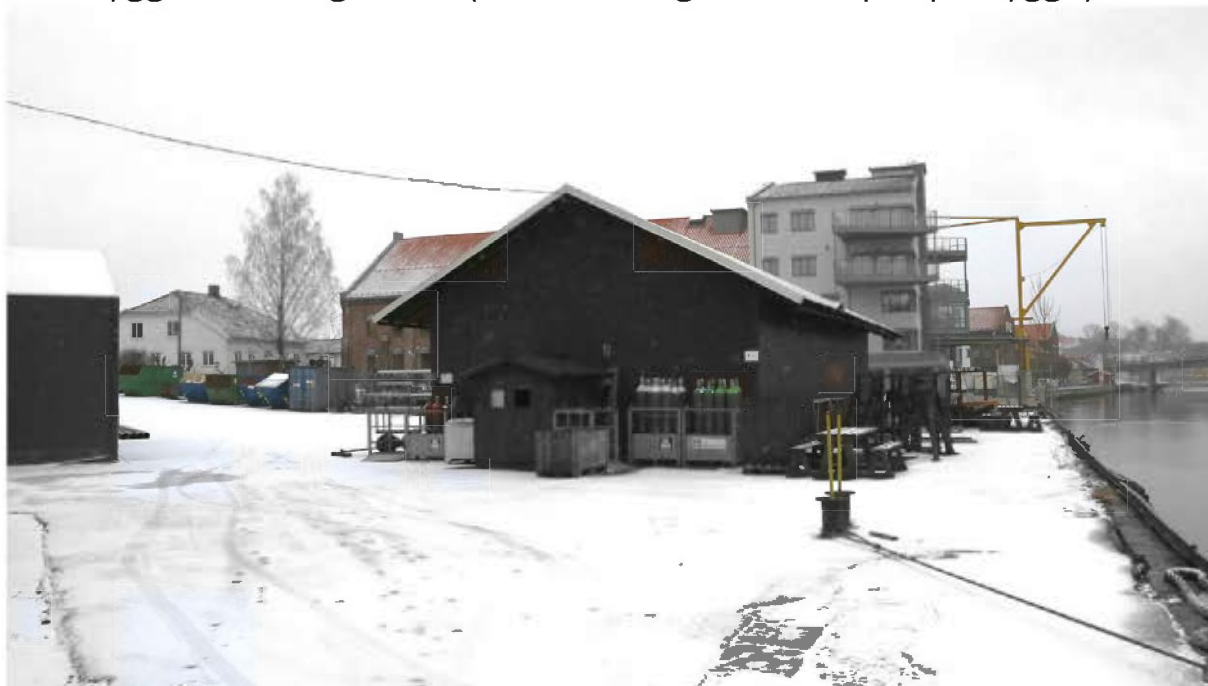
## 6.4 Bygg 4: Vestergate 50 (Vestre Porsgrunn dampskipsbrygge)

Ingen synlige skader. God teknisk tilstand.

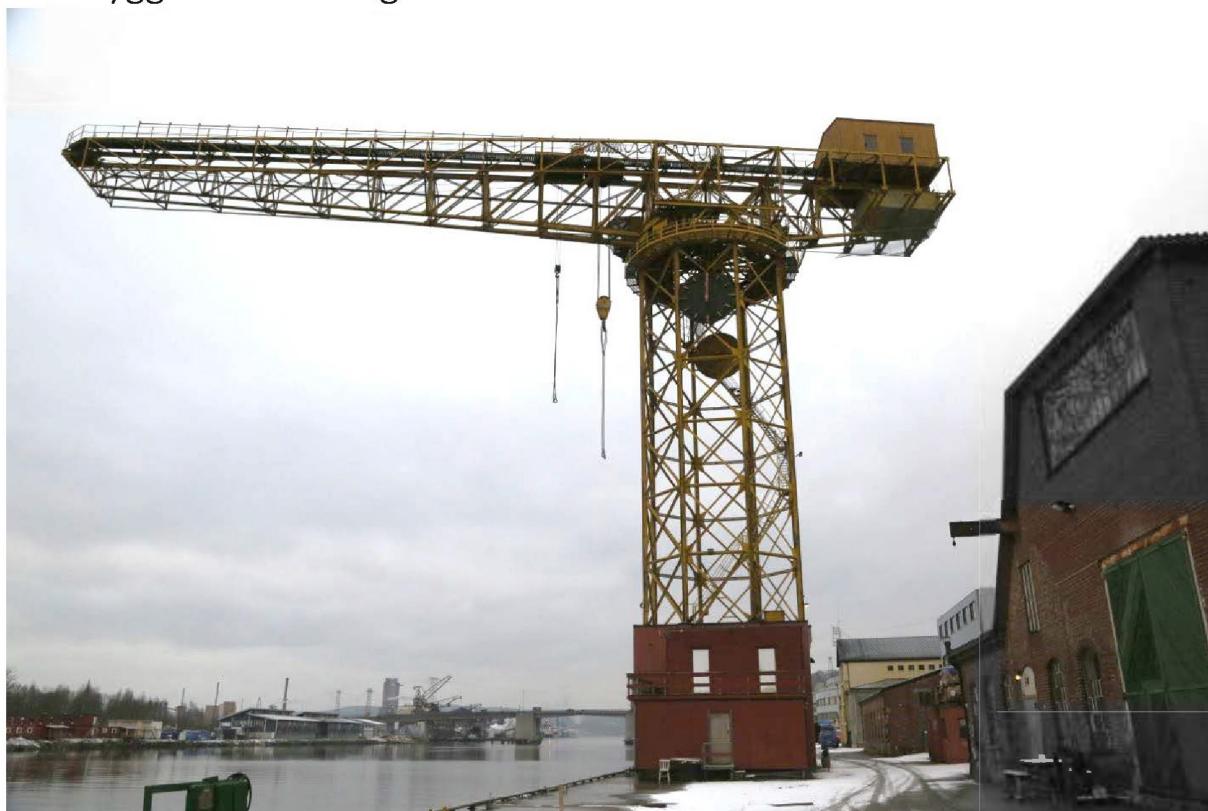
## 6.7 Bygg 7: Utrustningskrana

Kranen står oppå et «fundament» av en 2 etasjers innredet betongbygning. Det har vært lekkasjer i 2 etasje. Det er lagt ny papp på taket (ved kranfoten), men ser fremdeles lekkasjer. Innvendig er konstruksjoner av noe gammel stil, vegger og tak er malt i den siste tiden. Usikkert hvordan yttervegger er isolert. I 2. etg. er det vinduer av isolerglass og enkeltglass i 1. etg.

Kranen av stål har mye rustskader, befarung er kun tatt fra bakkenivå. En rehabilitering med sandblåsing, grunning og maling vil være et svært omfattende arbeid. Det er dessuten ikke sikkert man greier å komme til å rehabilitere alle steder på grunn av vanskelig tilkomst. Eventuelle svekkelser i bolter og ramme må også skiftes ut i forbindelse med en rehabilitering.

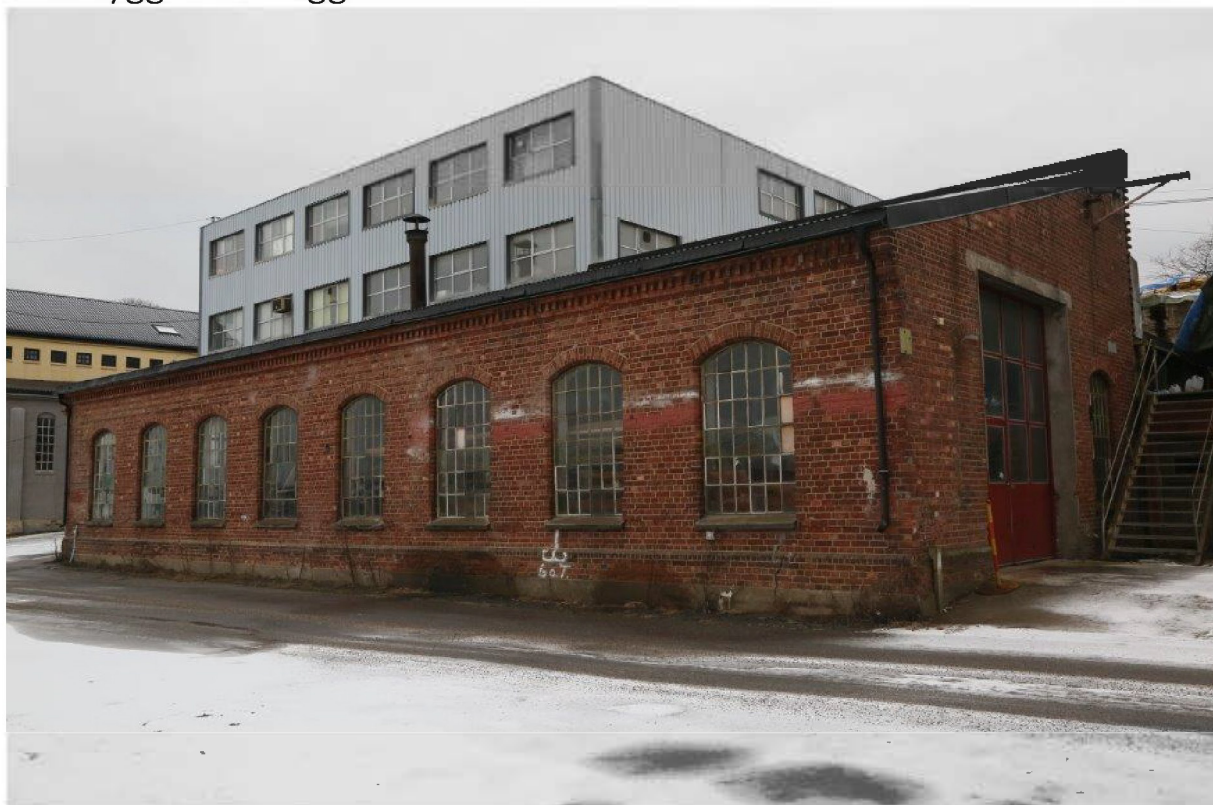
## 6.9 Bygg 9: Rørleggerverksted

Bygningen bærer preg av stor slitasje. Mye skader på teglsteinsfuger, frostsprengt stein og sprekker etter setninger. Vinduer har også mye skader. Innvendig er det lekkasjer fra taket i bakenforliggende lagringsplass. Innvendig yttervegger har mye malingsavskalling og noen steder med fuktinntrengning.
