TIL: Trysilhus Trykon AS  
v/Trine Hastad

Dato: 25.04.2023  
Dokumentnr: 116514n1 rev. 3  
Prosjekt: 111616  
Utarbeidet av: Jon Adersen Gulbrandsen  
Kontrollert av: Olav Frydenberg

## **Porsgrunn. Elvegata, leilighetsbygg** **Utredning områdestabilitet**

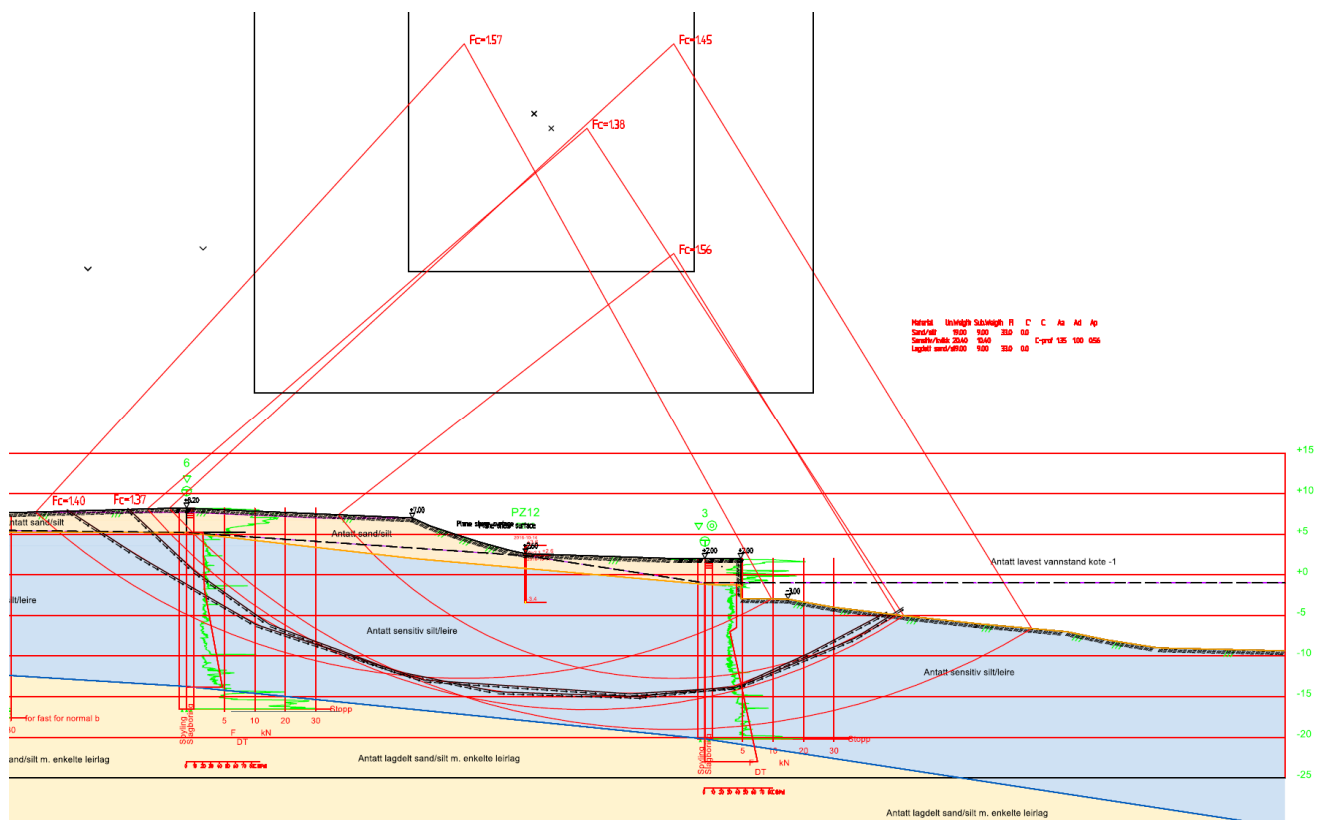
Figur 4.14. Dagens situasjon [9], totalspenningsanalyse for lange glidesirkler.

Figur 4.15 viser også resultater utført effektivspenningsanalyse. Beregningen viser for lav beregningsmessig sikkerhet på ca.  $F=1,12$  for grunne glidesirkler i elvekanten. Det må derfor utføres sikringstiltak for å ivareta lokalstabiliteten i elvekanten nedenfor *utbyggingsområdet*. Det bemerkes at beregningen er utført med hydrostatisk poretrykksfordeling, selv om det er registrert artesisk overtrykk i området. Artesisk poretrykk må ivaretas ved dimensjonering av sikringstiltak i detaljprosjekteringsfasen.

Det kan bli aktuelt med avlasting i kombinasjon med motfylling/erosjonssikring i elvekanten. Det må i så fall først avlastes lenger inne på *utbyggingsområdet* for å sikre at stabiliteten ikke forverres under noen faser av arbeidene.

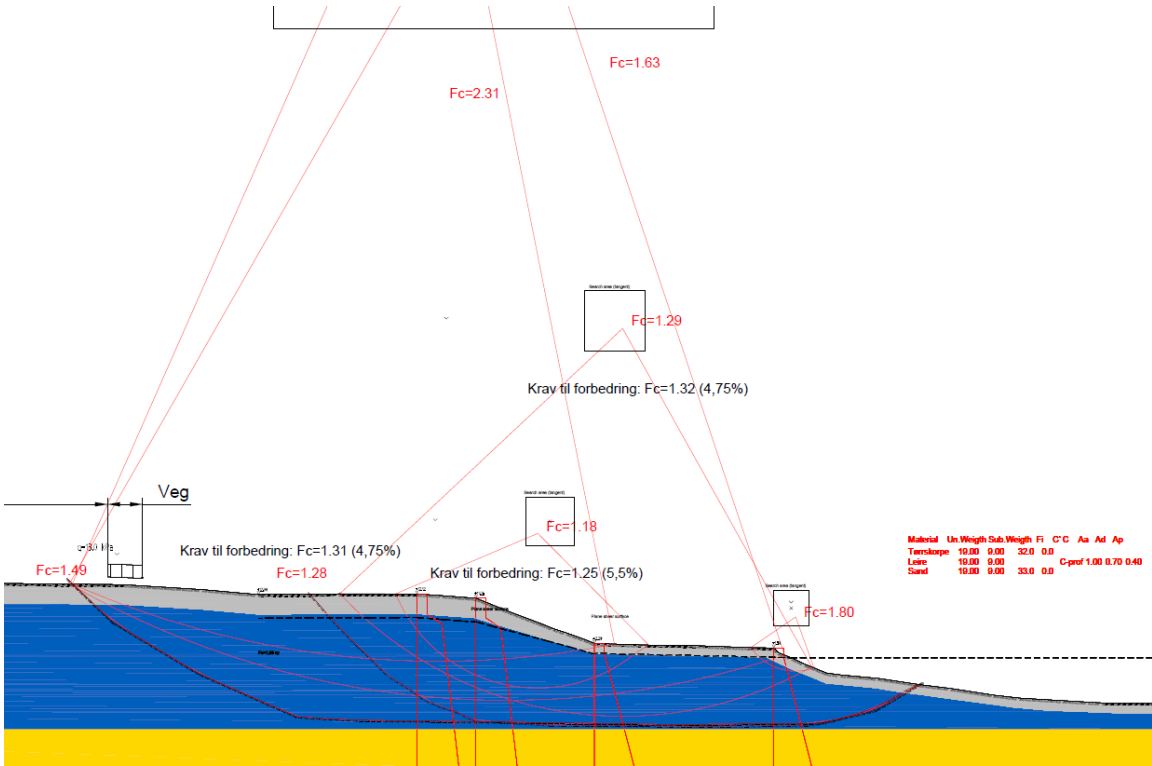
Figur 4.27. Stabilitetsberegning for situasjon innen utført avlasting i GT profil A-A [7].

Som det fremgår av figur 4.27 viser stabilitetsberegningene for situasjon før utførelse av avlasting ca.  $F=1,2$  for kritisk glidesirkel som går i øvre del av skråningen ned til platået langs elva. på kote ca. 1, samt  $F=1,3$  for kritisk glidesirkel som går ut i elva. Beregninger utført av NGI [17] viser samsvarende resultater.

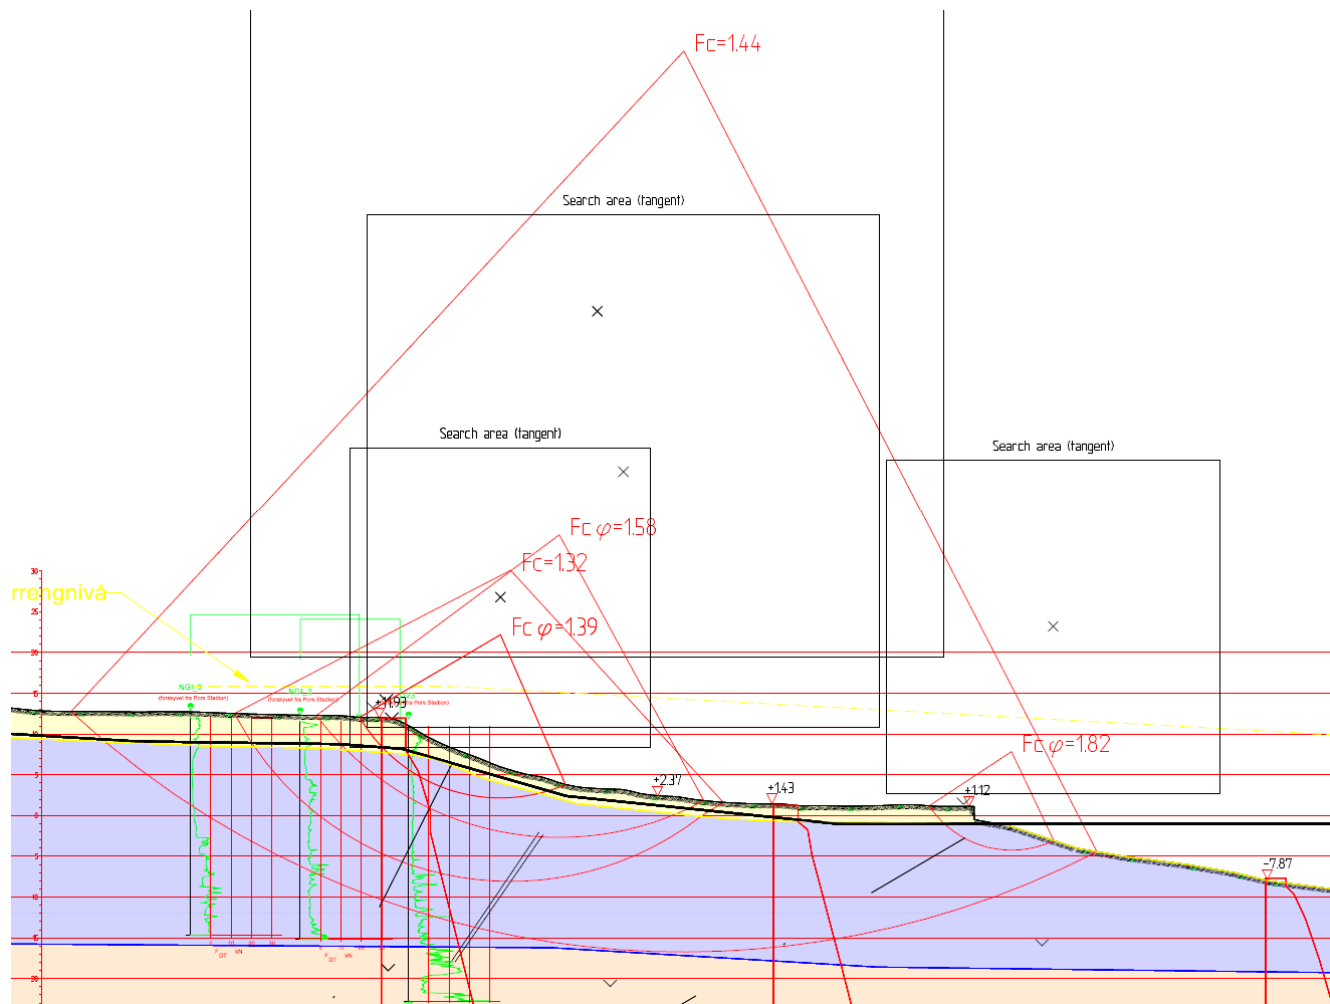
Figur 4.29. Utsnitt av beregning 5 [19], profil G-G, dagens situasjon.

Kritisk sirkel for totalspenningsanalyse viser sikkerhet  $F=1,32$ , mens kritisk sirkel for effektivspenningsanalyse viser sikkerhet  $F=1,39$ .

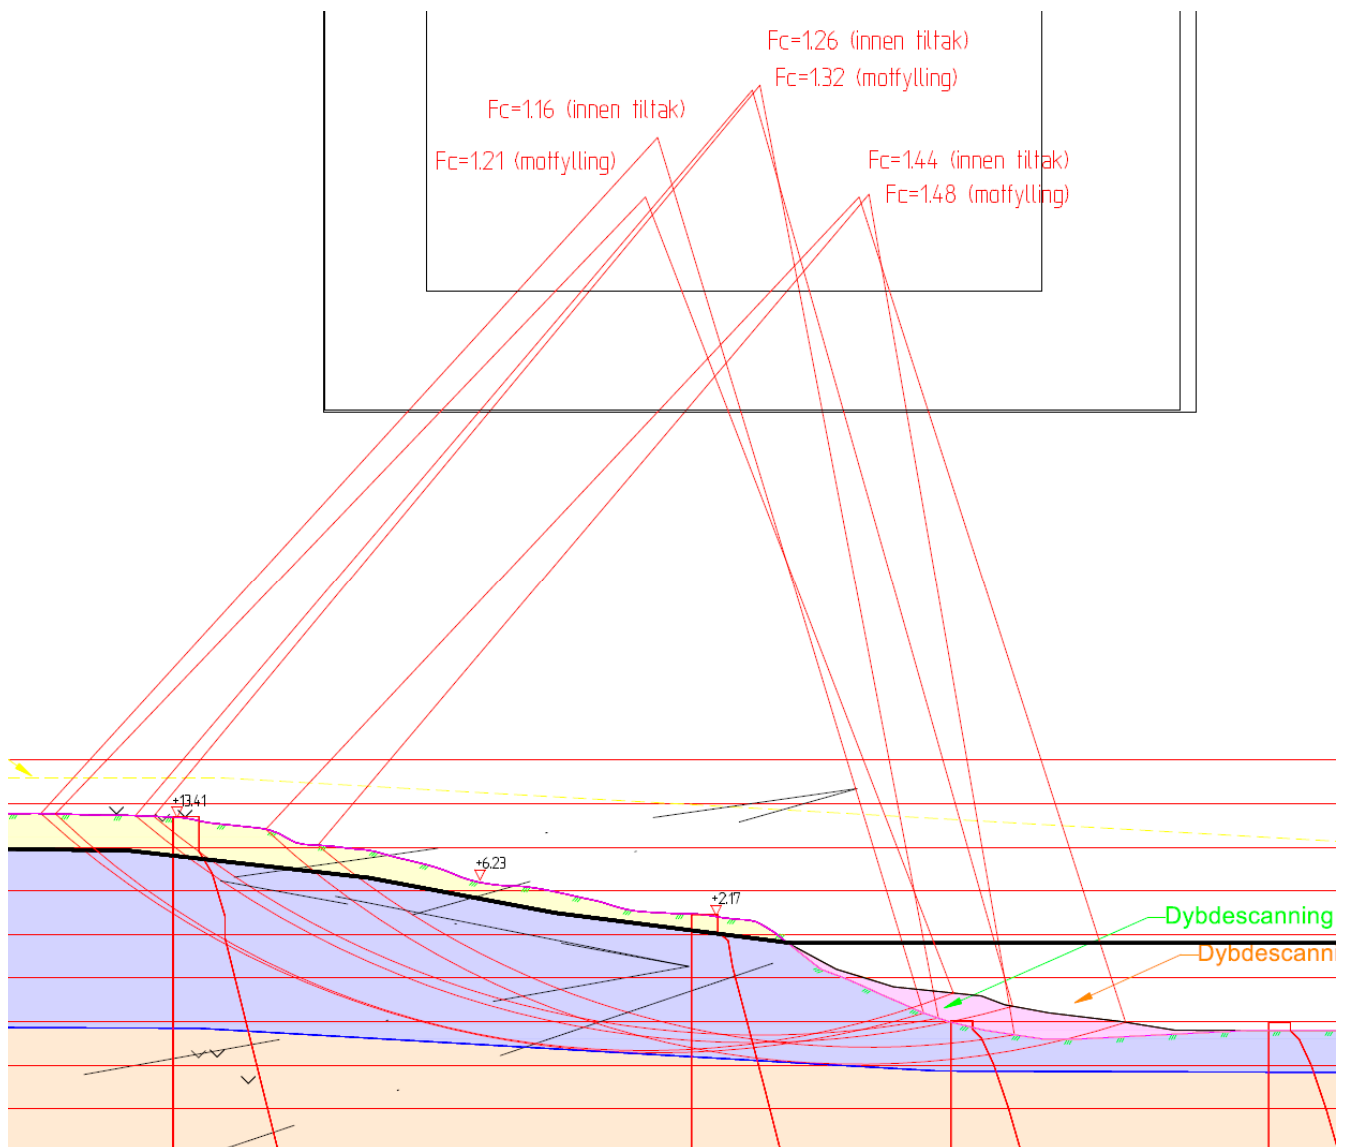
Figur 4.31. Utsnitt av beregning 3 [19], profil G1-G1, situasjon etter etablering av motfylling i elva.

Beregningen viser prosentvis forbedring på 4-5% for samtlige glidesirkler med  $F < 1,4$ . Selv om dette er noe lavere en prosjektert forbedring på 10% er dette tilfredsstillende iht. krav i NVE veileder 1/2019, da ny beregning viser noe høyere sikkerhet også innen utførelse av tiltakene ( $F = 1,16$  eller høyere). Dette pga. ny tolkning av styrkeprofiler iht. dagens tolkningsmetoder. Det er også utført effektivspenningsanalyse i beregningsprofil som viser tilfredsstillende sikkerhet  $F > 1,25$ . (ikke vist her) Nærmere gjennomgang fremgår av beregningshefte [19].

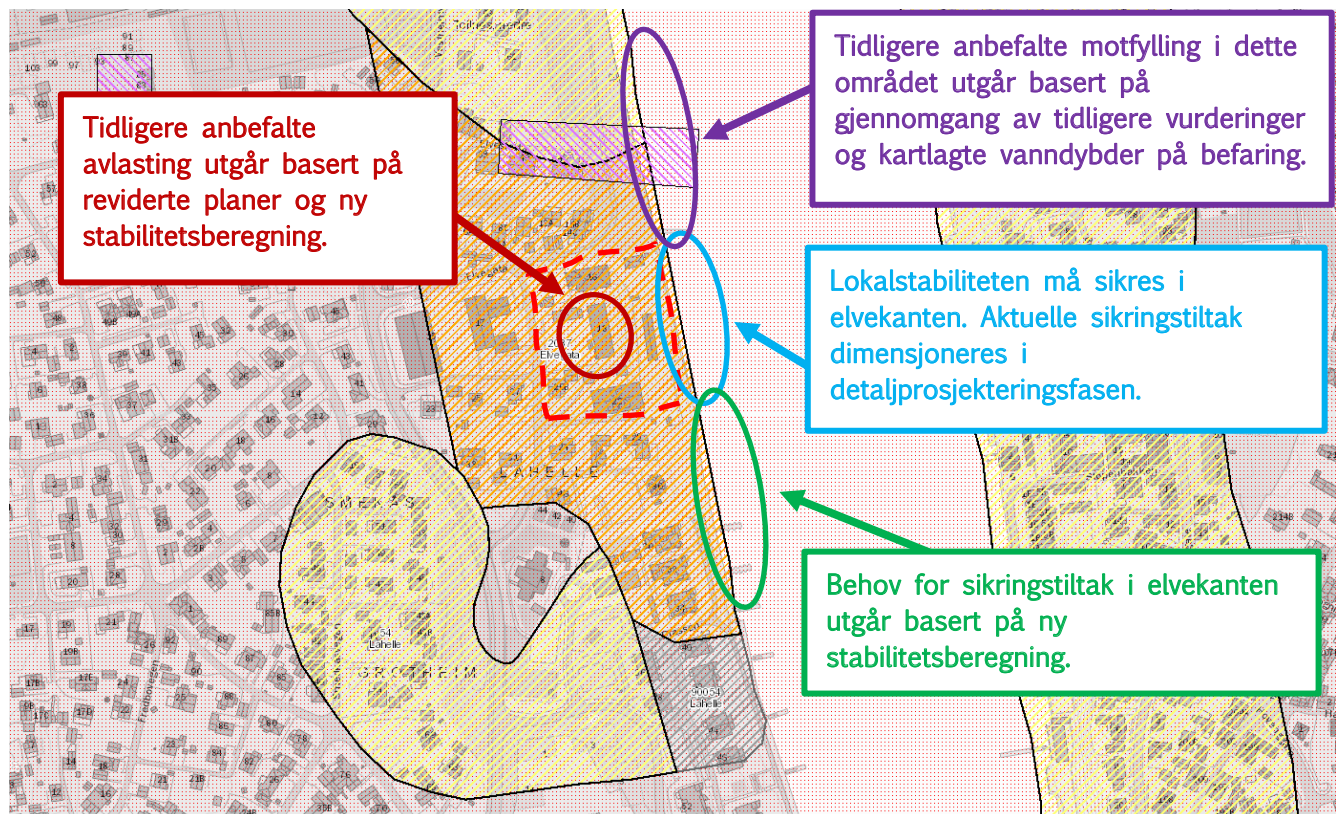
Figur 4.34. Utsnitt av NVE Atlas med områder for utførelse av anbefalte tiltak i elva.

Utført befaring viser noe grunnere vanndybder i elvekanten ift. hva som har vært grunnlaget for tidligere vurderinger og beregninger [1]. Dette gjelder både nedenfor *utbyggingsområdet*, samt i elvekanten nord og sør for *utbyggingsområdet*. Det er nå utført en detaljert kartlegging av elvebunnen i elvekanten nedenfor *utbyggingsområdet* med utstrekning både noe nord og sør for *utbyggingsområdet*. Basert på dette og supplerende beregninger er det vurdert at tidligere signaliserte tiltak både nord og sør for *utbyggingsområdet* kan utgå.

Figur 4.34 nedenfor gir en oppsummering av nødvendige sikringstiltak for å ivareta områdestabiliteten for *utbyggingsområdet*.
