Dato: 05.09.2022
Dokumentnr: 116177n1_revB
Prosjekt: 113766
Utarbeidet av: Noah Ukbu Tezare/Stian Tovsen
Kontrollert av: Jon A. Gulbrandsen

**Porsgrunn. Kjølnes, Campus nybygg
Notat områdestabilitet**

GrunnTeknikk AS er engasjert av Studentsamskipnaden i Sørøst-Norge v/Lisbeth Varpe for å vurdere områdestabiliteten ifb. etablering av nye studentboliger på Kjølnes i Porsgrunn.

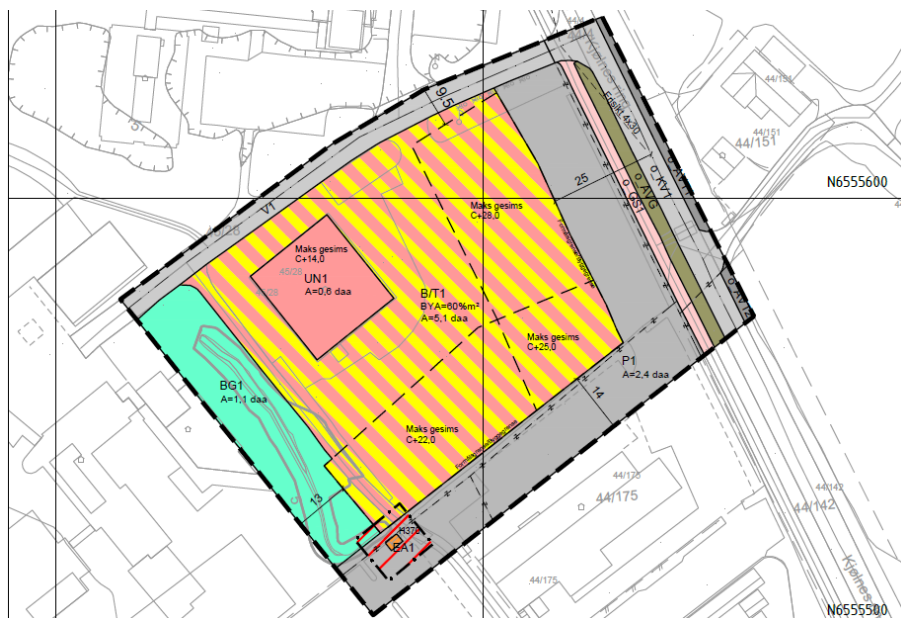
Figur 1: Utklipp fra mottatt plankart.

Ifølge mottatte planer skal området reguleres for studentboliger i tilknytning til Universitetet i Sørøst-Norge avdeling Porsgrunn. Figur 1 nedenfor viser utklipp fra mottatt plankart.

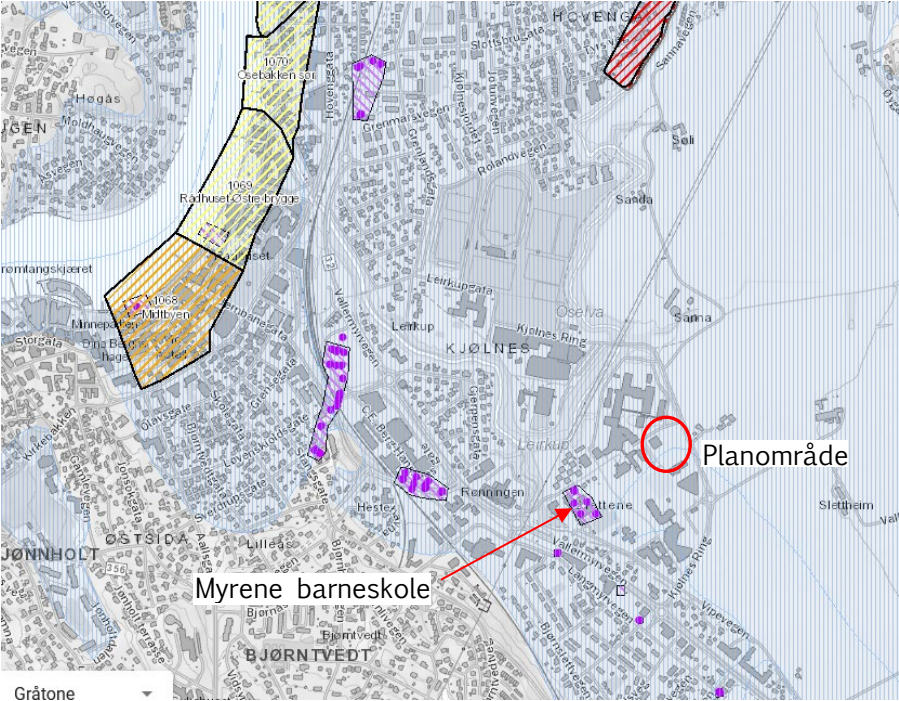
Punkt	Overskrift i NVE veileder 1/2019	Vurdering
Del 1: Aktsomhetsområder	1	Undersøk om det finnes registrerte faresoner (kvikkleiresoner) i området	<p>Iht. temakart fra NVE Atlas ligger ikke planområdet innenfor en kartlagt faresone.</p> <p>Langs Porsgrunnselva og lengre oppstrøms Leirkup er det registrert flere faresoner. Imidlertid er disse lokalisert i god avstand fra planlagt tiltak.</p> <p>Statens Vegvesen har registrert sonderinger med mulig sprøbruddmateriale i grunnen for Myrene barneskole (lilla markering).</p> <p>Figuren under viser utklipp av fra NVE Atlas. Planområdet er lokalisert innenfor rød markering.</p>

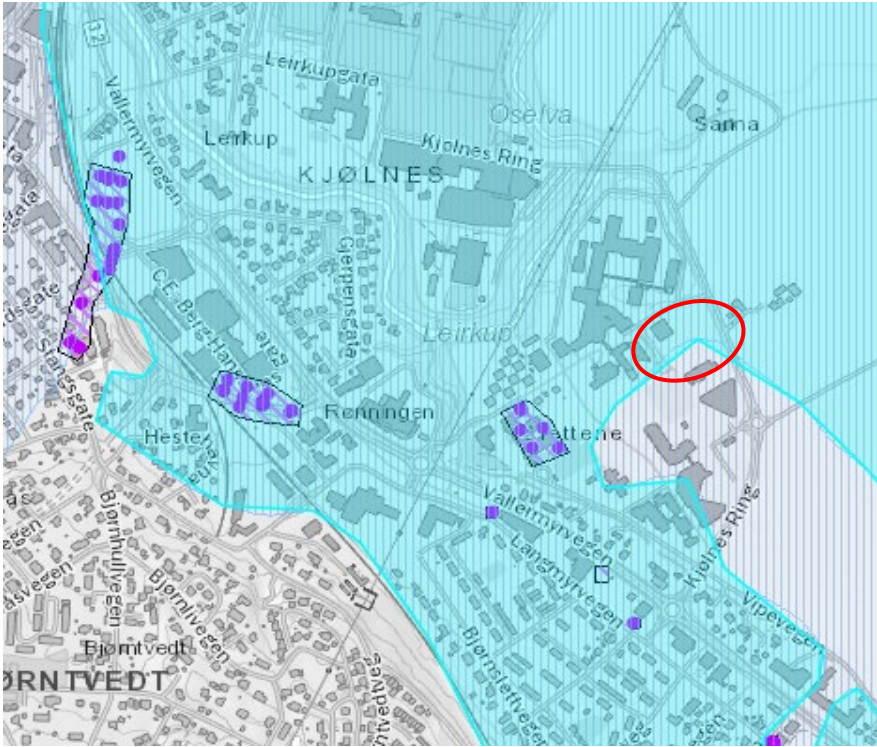
Punkt	Overskrift i NVE veileder 1/2019	Vurdering
2	Avgrens områder med mulig marin leire	<p>Ifølge temakart fra NVE Atlas er det svært stor sannsynlighet for marin leire i planområdet.</p> <p>Utklipp er vist på figuren under. Planområdet er lokalisert innenfor rød markering.</p>

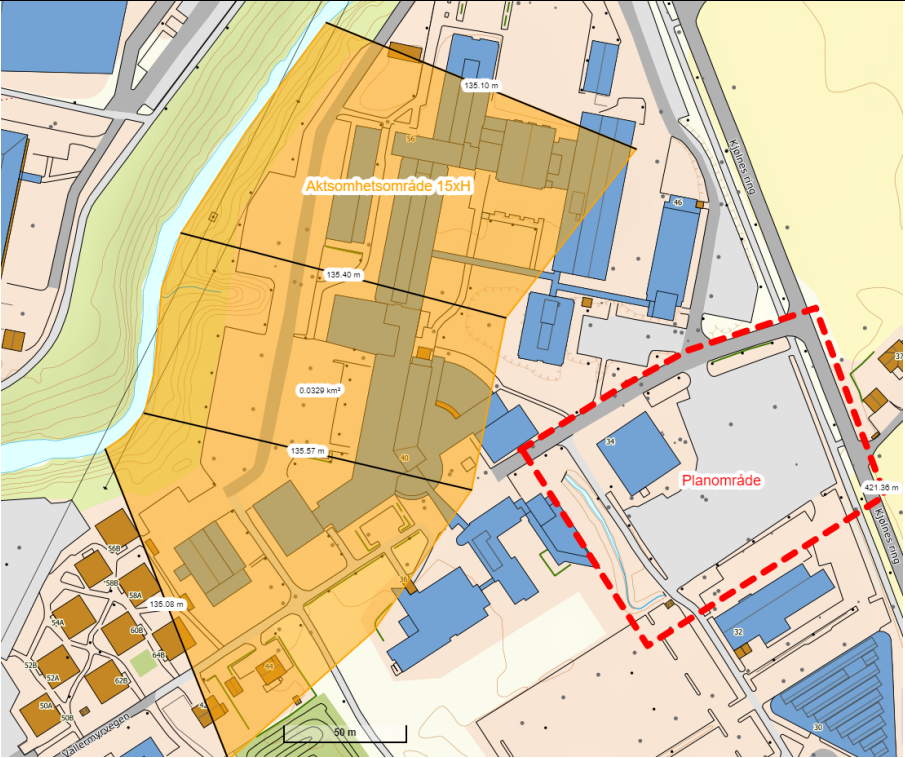
3	Avgrens områder med terreng som kan være utsatt for områdekred	En liten del av planområdets nordvestre hjørne befinner seg innenfor et aktsomhetsområde for områdekred, med utstrekning 20xH fra Leirkup.
4	Bestem tiltakskategori	Planlagt bebyggelse plasseres i tiltakskategori K4.
5	Gjennomgang av grunnlag – identifikasjon av kritiske skråninger og mulig løsne- og utløpsområder	<p>Lokalt langs Leirkup er skråningshøyden ca. 5-6 m.</p> <p>Iht. utførte dybdemålinger ref. [4], ligger elvebunnen ytterligere 2-3 m under normalvannstanden på noe over kote 0.</p> <p>Dette innebærer en total skråningshøyde på inntil ca. 9 m (H).</p> <p>Mulig løsneområde fra Leirkup avgrensnes til maksimalt 15xH i terrassert terreng målt fra elvebunnen. Dette medfører en utstrekning på $15 \times 9 = 135$ m, som skissert på figuren på neste side.</p>

<p>Aktuelt planområde ligger utenfor terreng som kan inngå i et mulig løsneområde.</p> <p>Planområdet ligger heller ikke i et mulig utløpsområde fra skred i høyereliggende terreng.</p> <p>På bakgrunn av topografiske terrengkriterier vurderes sikkerheten mot områdestabilitet som tilfredsstillende.</p> <p>Det er ikke behov for videre utredning iht. prosedyren.</p>
