TIL: Hovholt gård
v/Sven Edin

Fra: GrunnTeknikk AS

Dato: 26.01.22
Dokumentnr: 115540n1 - rev. 01
Prosjekt: 113374
Utarbeidet av: Eelco van Raaij
Kontrollert av: Runar Larsen

Porsgrunn. Hovholt Områdestabilitetsvurdering

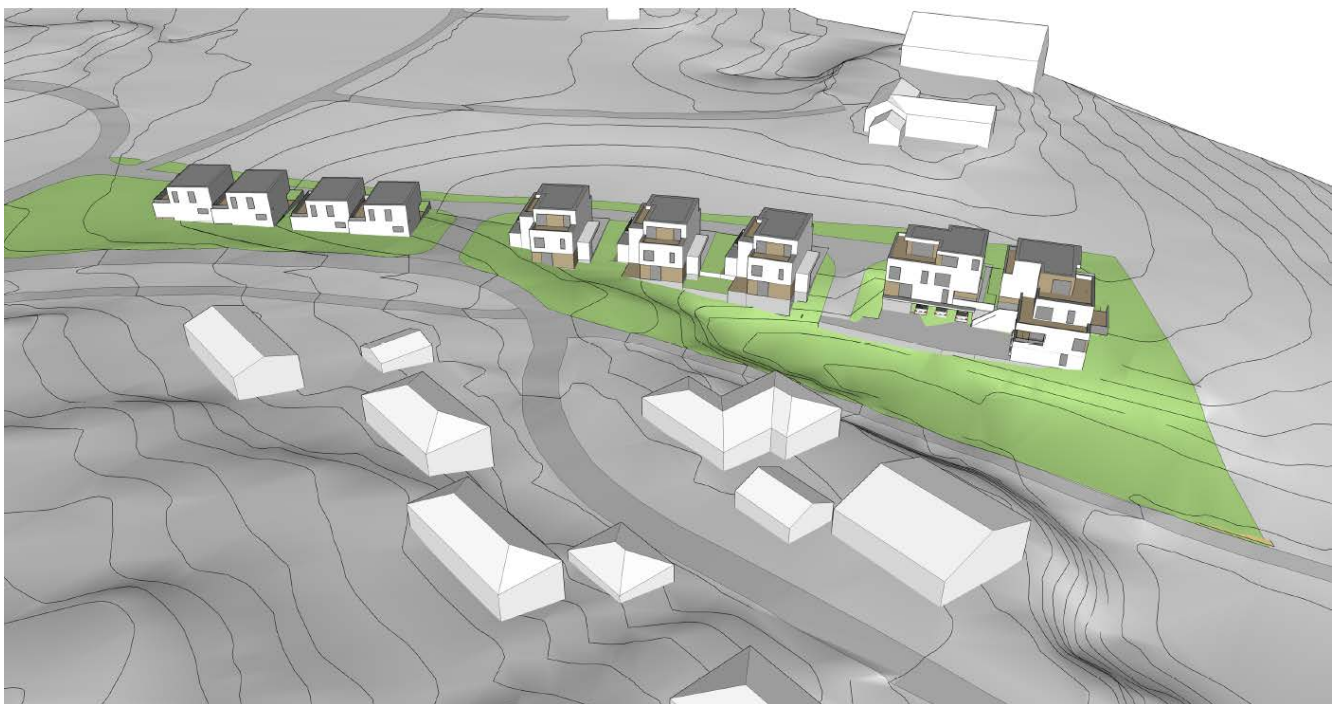
Figur 3 3D visualisering fra planbeskrivelse, ref. [10].

Figur 1 viser aktuelt planomriss fra kartløsningen til Porsgrunn kommune. Figur 2 og 3 viser illustrasjonsplan og 3D visualisering for prosjektet fra planbeskrivelse, ref. [10].

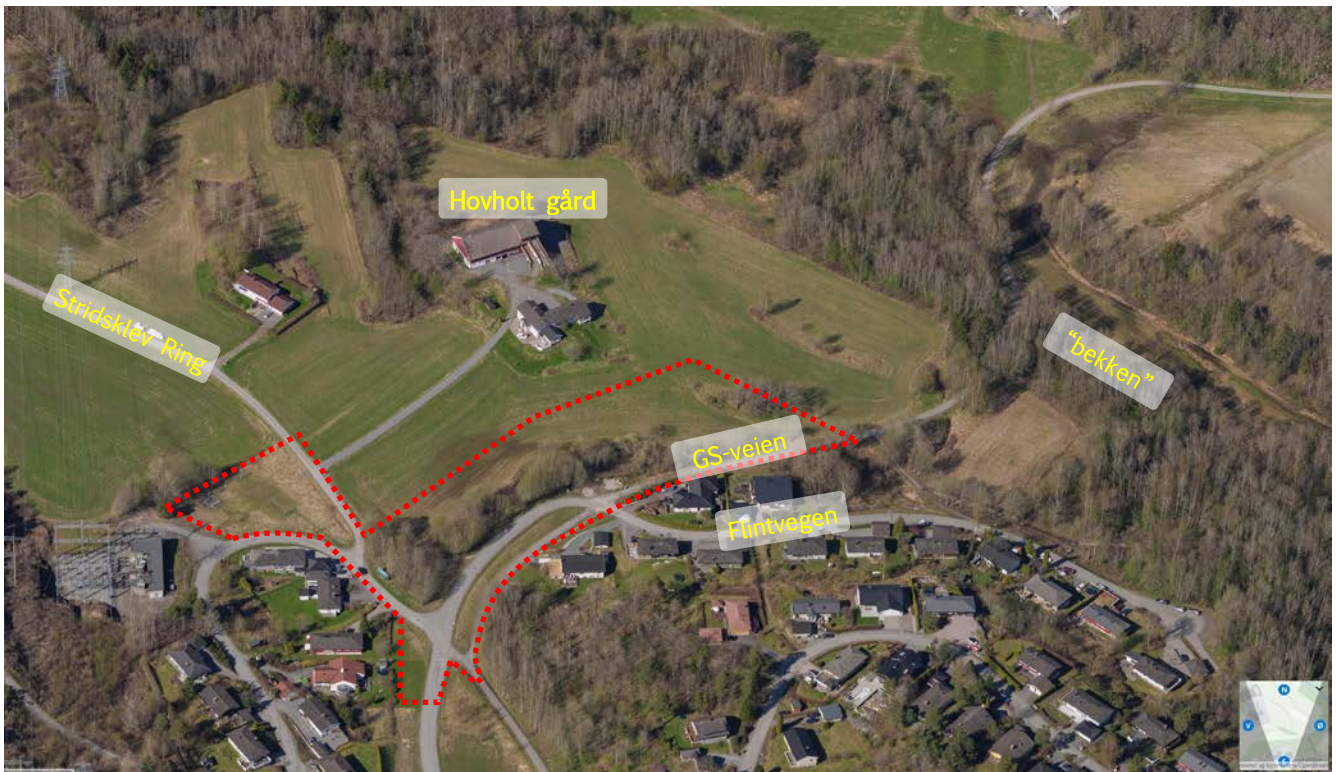
Figur 4 Skråfoto mot nord med aktuell planområdet markert (kilde kart.1881.no/).

Planområdet består i dag av jorder og et grøntbelte med trær og kratt langs Flintvegen og delvis videre langs GS-vei mot øst. Figur 4 viser skråfoto for området.

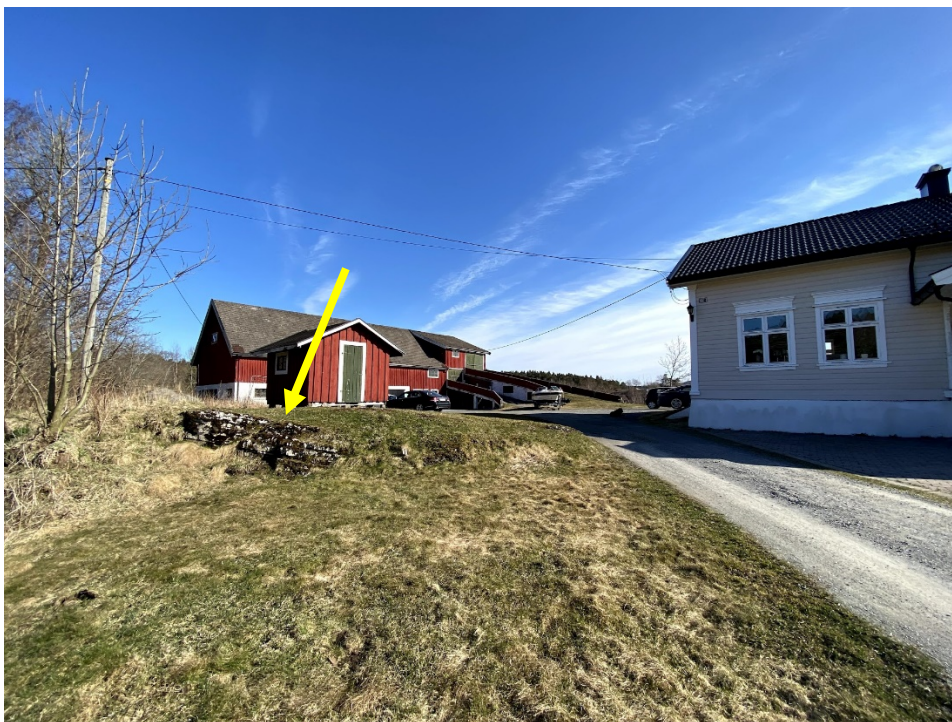
Figur 9 Befaring 16.04.21 – Berg i dagen ved Hovholt gård.

Befaring av området ble utført ifm. planlegging av grunnundersøkelsene 16.04.21 og 14.09.21 av GrunnTeknikk. I og omkring planområdet er det registrert berg i dagen i flere punkter som vist i figur 9 og 10. Registrert berg i dagen er påtegnet borplan. Det bemerkes at den synlige bergoverflaten stedvis er bratt som vist i figur 10 og i ravinen rett vest for Hovholt gård (i den østre skråningen til denne ravinen). Grunnundersøkelser bekrefter at dybde ned til bergoverflaten kan være veldig varierende over korte avstander.

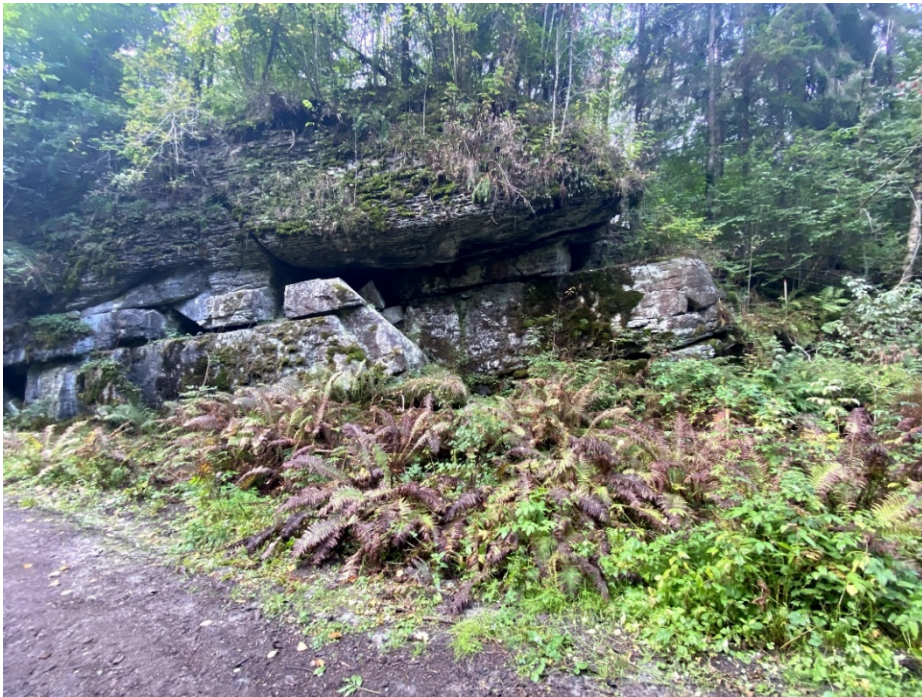
Figur 10 Befaring 14.09.21 – Berg i dagen langs turstien i retning Kromsdalen.

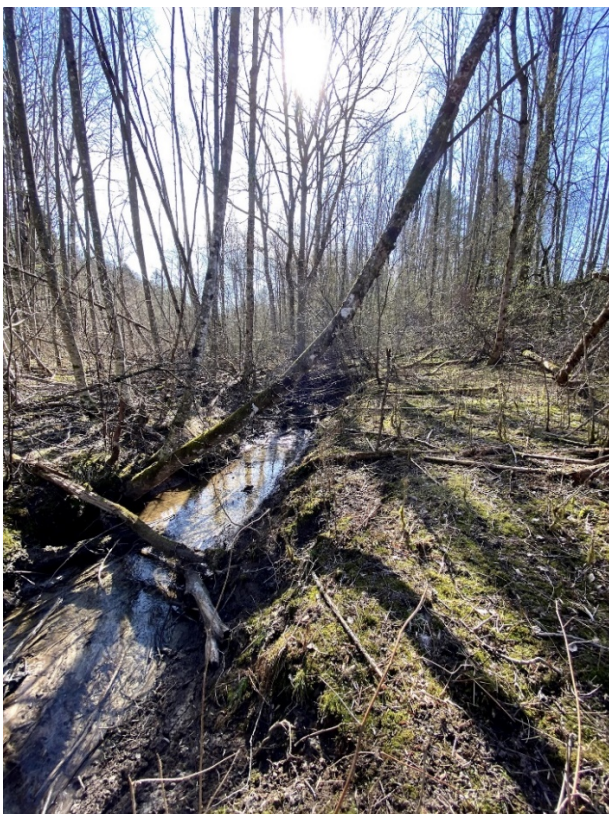
Befaring av hoveddravinen med bekken nordøst for planområdet viser stedvis tett vegetasjon, vindfall og «ingen erosjon» til «litt erosjon», ref. figur 11 og 12. Ingen overflateutglidninger er registrert under befaringen. Observasjoner klassifiseres konservativt som «litt erosjon (score = 1)» iht. NVE's ekstern rapport 9/2020, ref. [5].

Figur 11 Befaring 16.04.21 – Bekken nordvest for GS-veien.

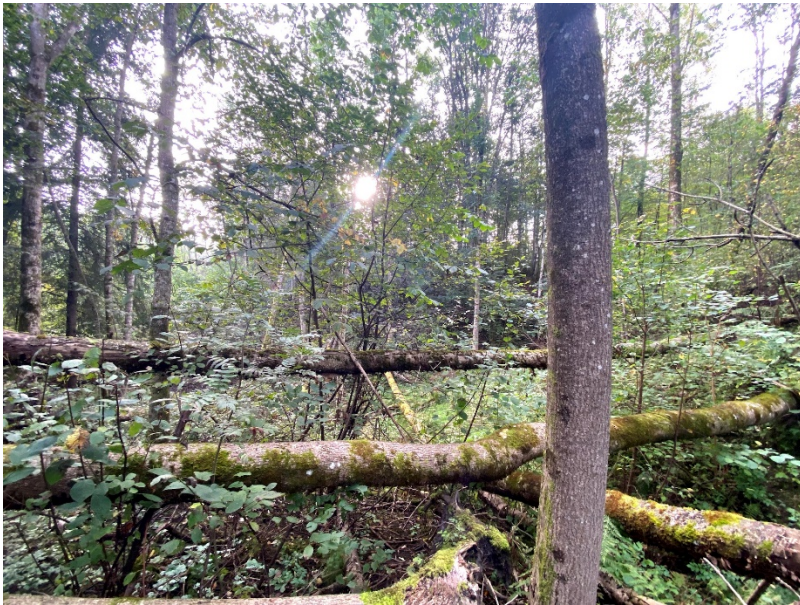
Figur 12 Befaring 14.09.21 - Hovedravinen sørøst for GS-veien.

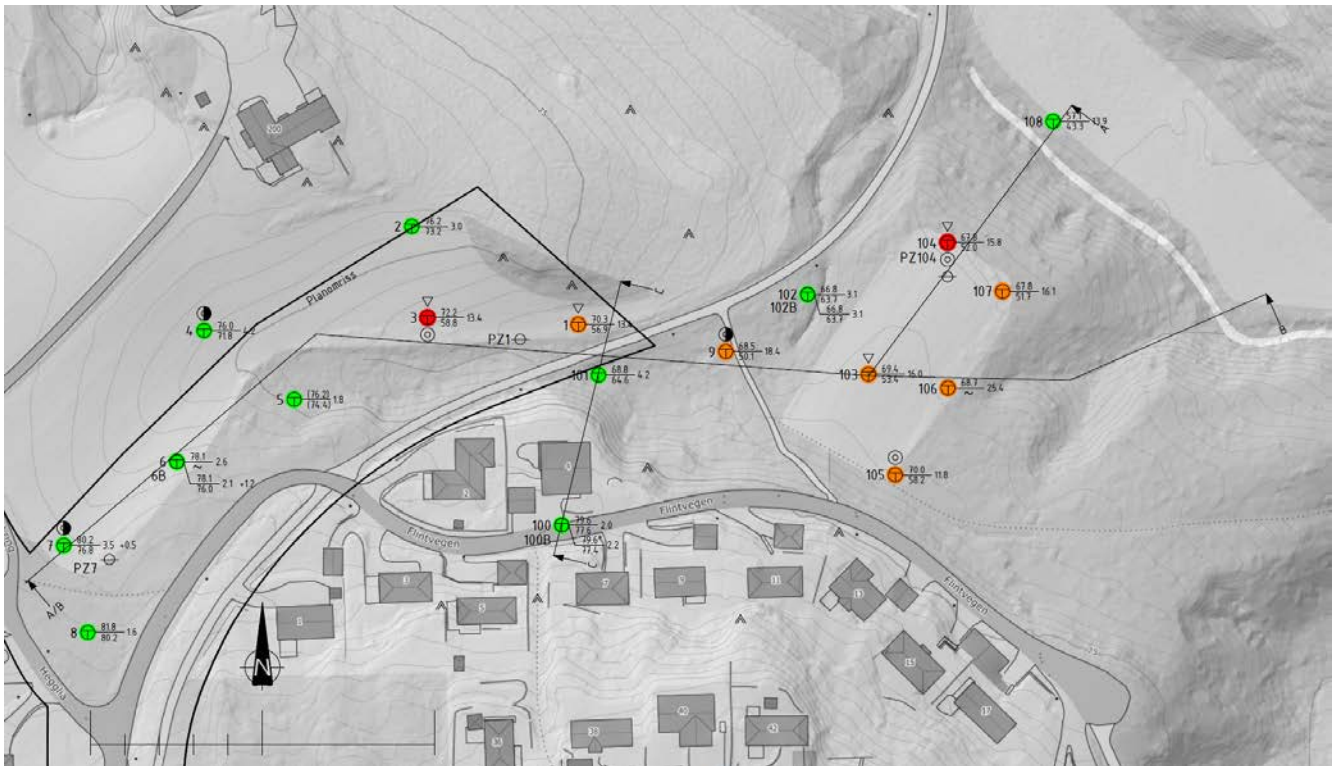
Tolkning av sprøbruddmateriale er oppsummert i teknisk beregning 115540tb1. Tegning 115540-1 og figur 13 viser tolkning av sprøbruddmateriale påtegnet borplan med:

- Påvist kvikkleire/sprøbruddmateriale (rød)
- Tolket kvikkleire/sprøbruddmateriale (oransje)
- Påvist ikke kvikkleire/sprøbruddmateriale (mørkegrønt)
- Tolket ikke kvikkleire/sprøbruddmateriale (lysegrønt)

Figur 13 Utsnitt fra tegning 115540-1 med tolkning av sprøbruddmateriale påtegnet borplan.

Påvist og tolket sprøbruddmateriale er begrenset til et område øst for planområdet og ned mot bekken (borpunkt 103 tom. 107), samt i en løsmasserenne opp mot planområdet (borpunkt 3, 1 og 9). Borpunkt 108 ved bekken tolkes ikke som sprøbrudd. Laget med sprøbruddmateriale ligger over bekken.
