# Rapport arkeologisk registrering

Porsgrunn Mekaniske Verksted  
14/00455  
Gnr./bnr. 200/3235 m.fl.  
Porsgrunn kommune

Rapport av Frode Svendsen  
Dato: 28.6.2018

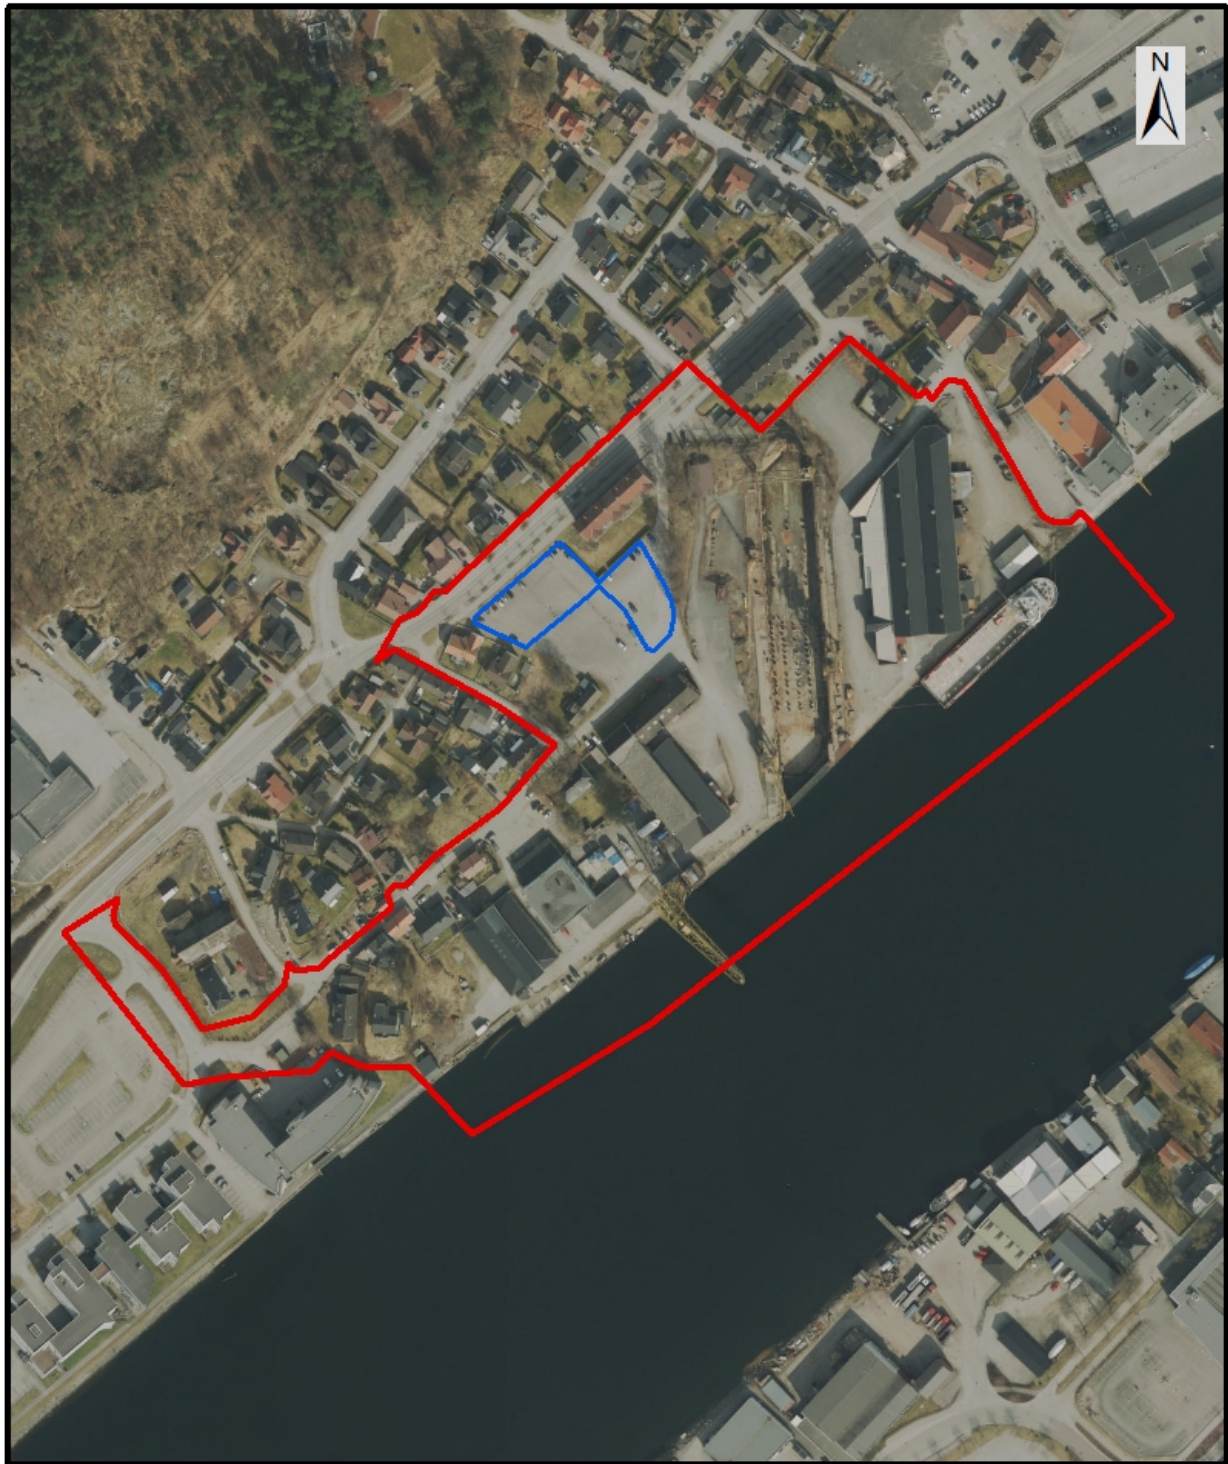
Figur 2. Planområdet og del av dette som skulle undersøkes.

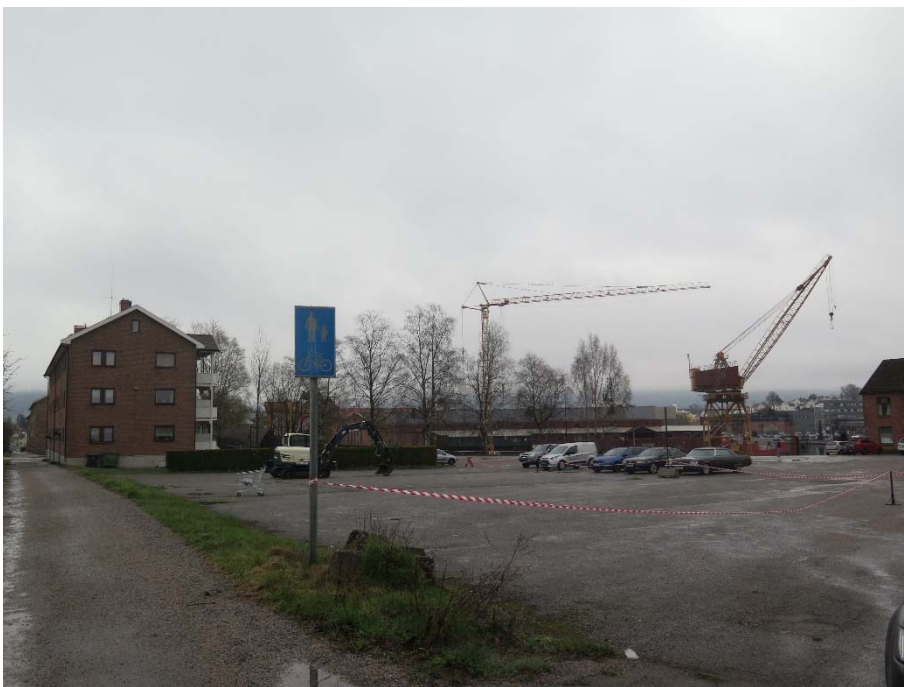
Figur 3. Vestlig del av sjakteområdet. Tatt mot Ø-NØ.

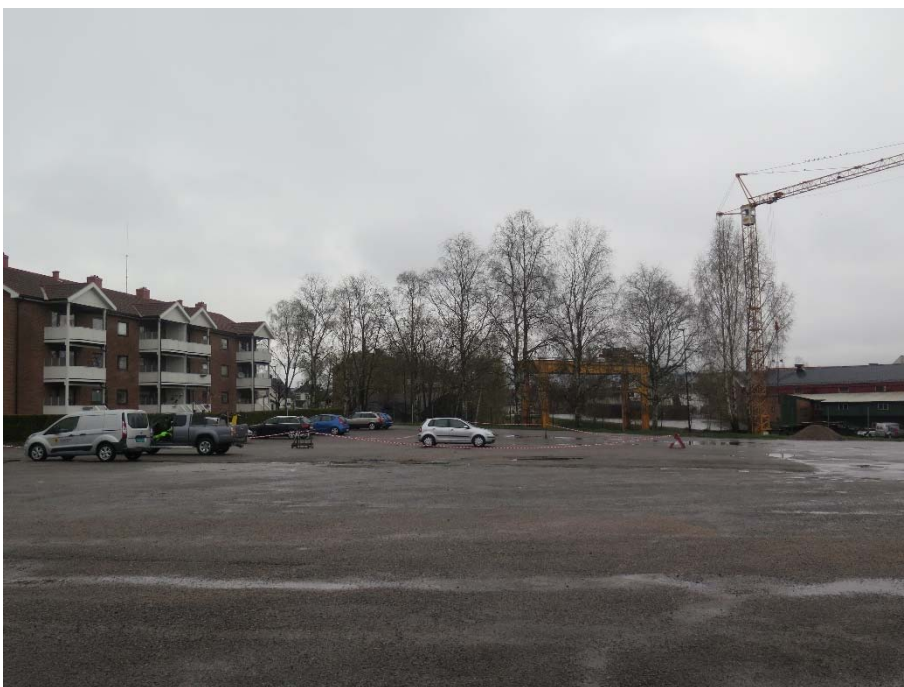
Figur 4. Østlig del av sjakteområdet. Tatt mot NØ.

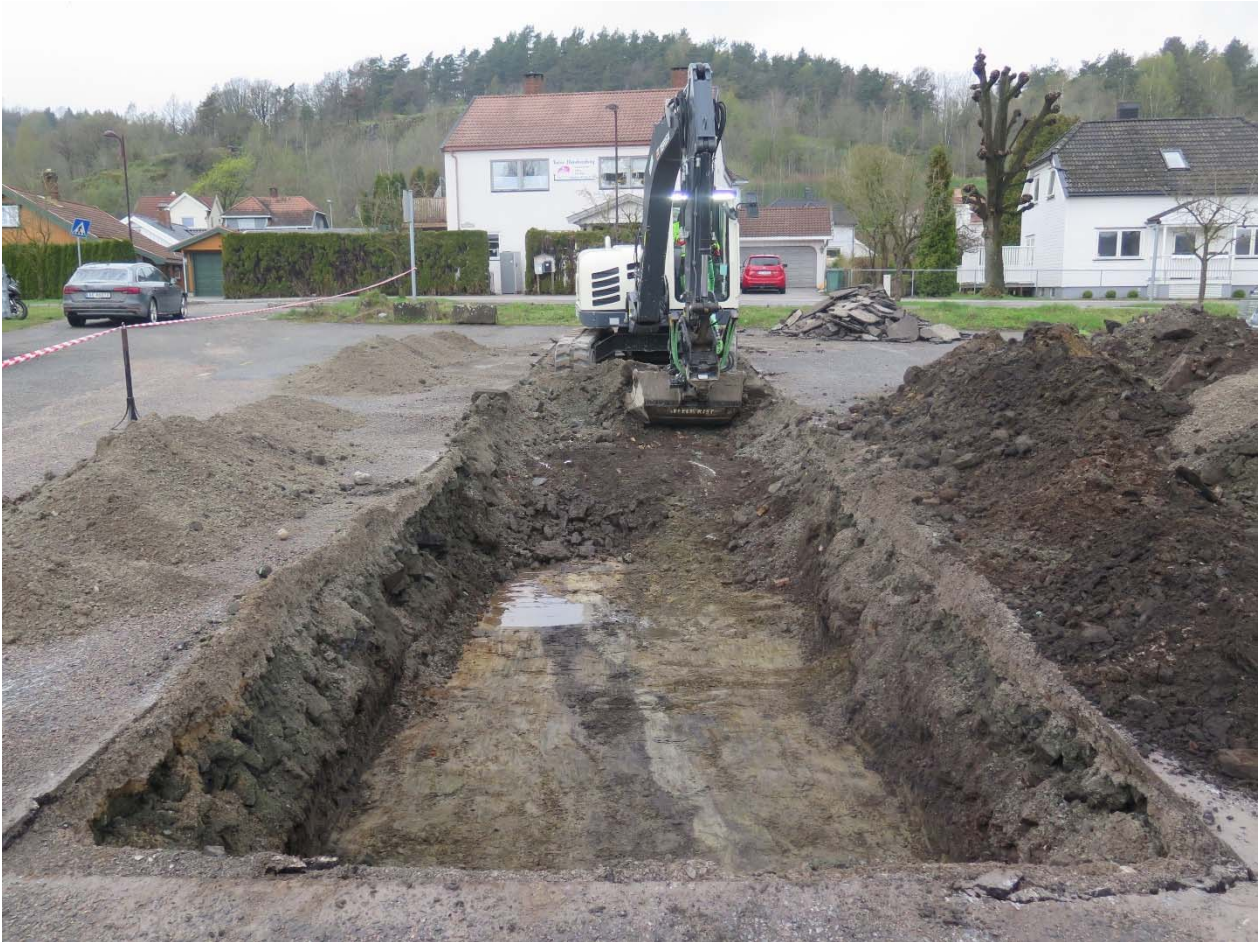
**Figur 6. Situasjonsbilde fra sjaktingen. Det mørke feltet midt i sjakta er en drengroft. Legg merke til det mørkebrune matjordslaget som ligger under et tykt lag med pukk og industrislagg. Tatt mot NV.**

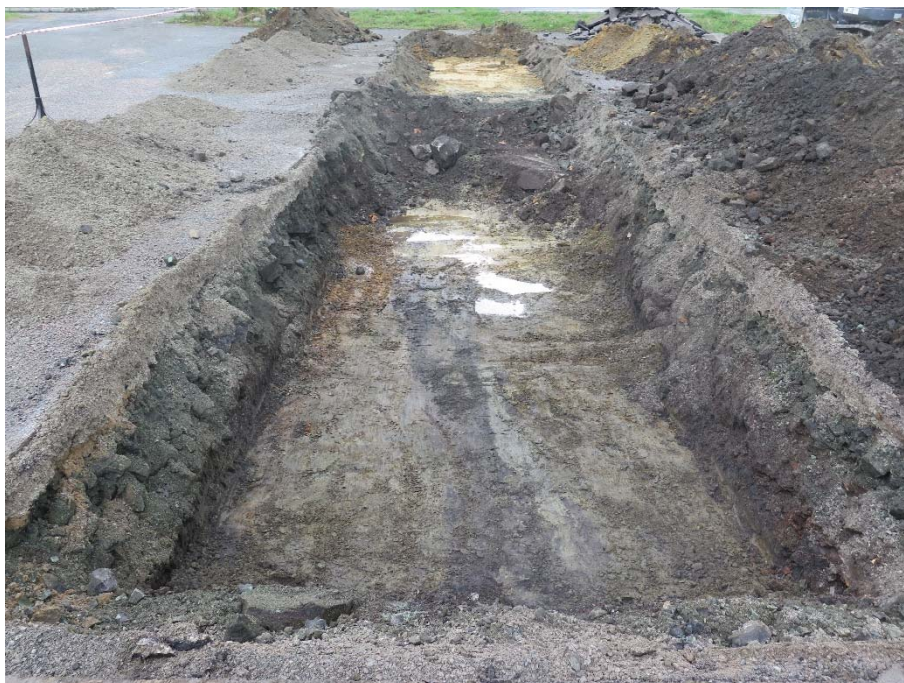
**Figur 8. Sjakt 1. Tatt mot NV.**

Sjakta ble lagt mellom to kabelgrøfter med sikringssone. Sjaktdybde ca. 90 cm i sørenden, 50 cm i midten og 35 cm i nordenden. Sjaktas stratigrafi fra toppen (i sørenden): 5 cm asfalt, 10 cm grus, 40 cm med blanding av industrislagg og stein, 20 cm rødbrune jordmasser med svært mye moderne søppel, 15 cm matjord med noe moderne skrot. Undergrunnen besto av marine avsetninger i form av grå leire/silt. En dreneringsgrøft gikk på langs av sjakta. En stor tilført stein og mye vannnissig midt i sjakta gjorde at det ble hoppet 2-3 meter før resten av undergrunnen ble avdekket. Mot nord stiger terrenget slakt, slik at sjakta blir gradvis grunnere mot nord. Gulgrå sand-/siltundergrunn i nord.

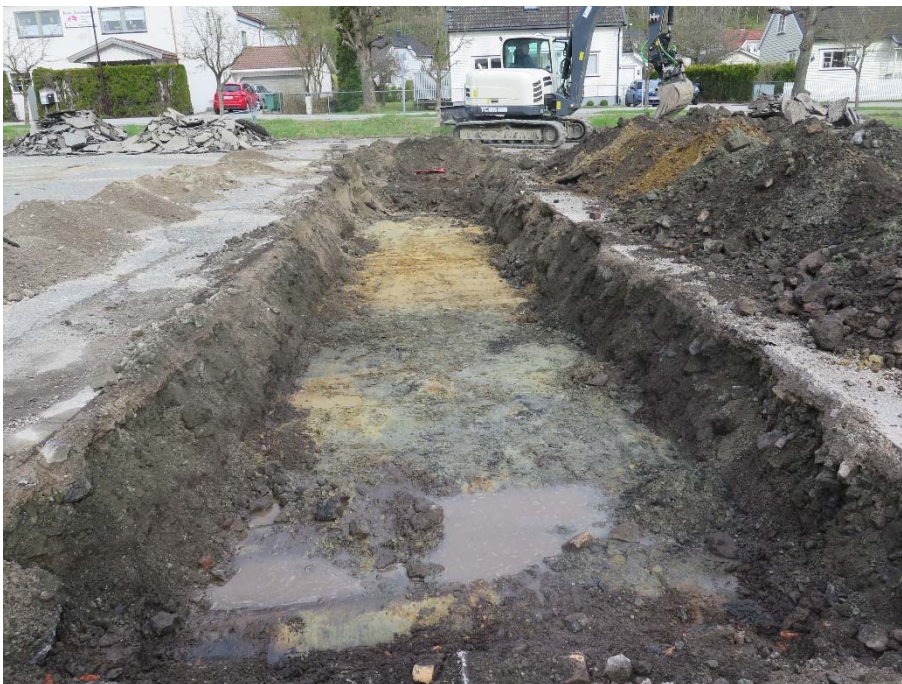
**Figur 9. Sjakt 2. Tatt mot NV.**

Sjaktdybde ca. 75 cm, ganske jevn dybde i sjakta. Sjaktas stratigrafi fra toppen: 5 cm asfalt, 10 cm grus, 40 cm med blanding av industrislagg og stein, 20 cm matjord som var svært forurenset av diverse moderne søppel og skrot. Undergrunnen besto av marine avsetninger i form av grå og grågul leire og silt. Undergrunnen blir mer gul og siltig mot nord. Mye vannsig i sør. Flere moderne forstyrrelser i undergrunnen. Sjakta ble avsluttet 2-3 meter sør for enden av området som var pigget opp på grunn av en strømkabel som ikke var blitt påvist på forhånd. Denne var trolig ikke i bruk lenger, men det ble ikke tatt noen sjanser i så måte.

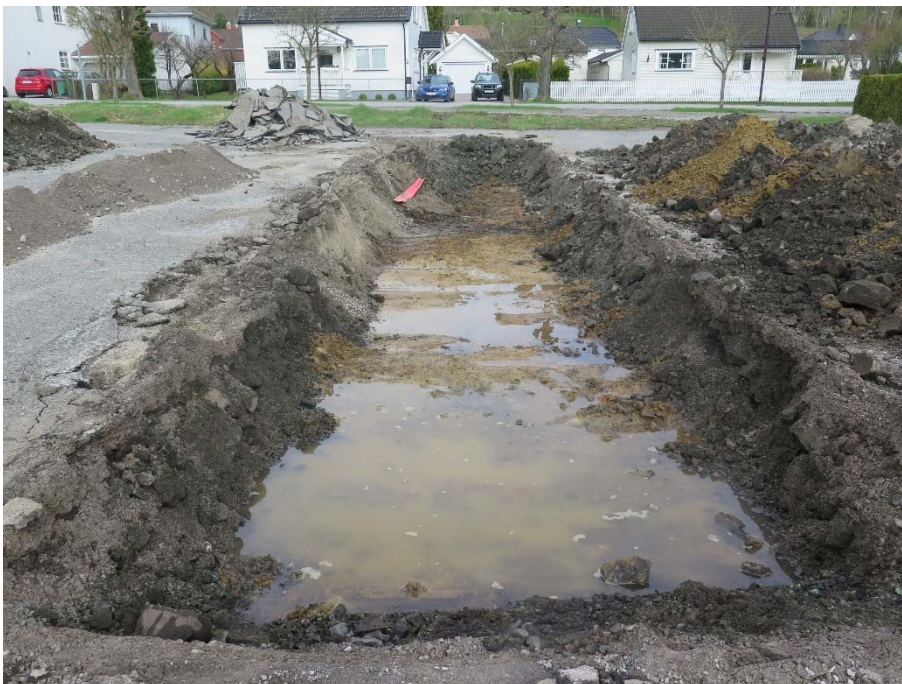
**Figur 10. Sjakt 3. Tatt mot NV.**

Sjaktedybde ca. 75 cm, ganske jevn dybde i sjakta. Sjakta's stratigrafi fra toppen: 5 cm asfalt, 10 cm grus, 60 cm med blanding av industrislagg og stein. Undergrunn bestående av marine avsetninger i form av gulgrå leire og silt. Mye vannsig, særlig i sør. Flere moderne forstyrrelser i undergrunnen. Merk at det her ikke var bevart matjordslag i denne sjakta, kun enkelte flekkvise rester. Industrislagglaget lå dermed direkte oppå og dels nedi selve undergrunnen som dermed var svært forurenset. Samme (på forhånd ikke påviste) strømkabel som i sjakt 2 ble som forventet påvist nord i sjakta. I samme område virket det som at undergrunnen tidligere har blitt skavet av i toppen for å jevne ut terrenget. Sjakta ble derfor avsluttet her.

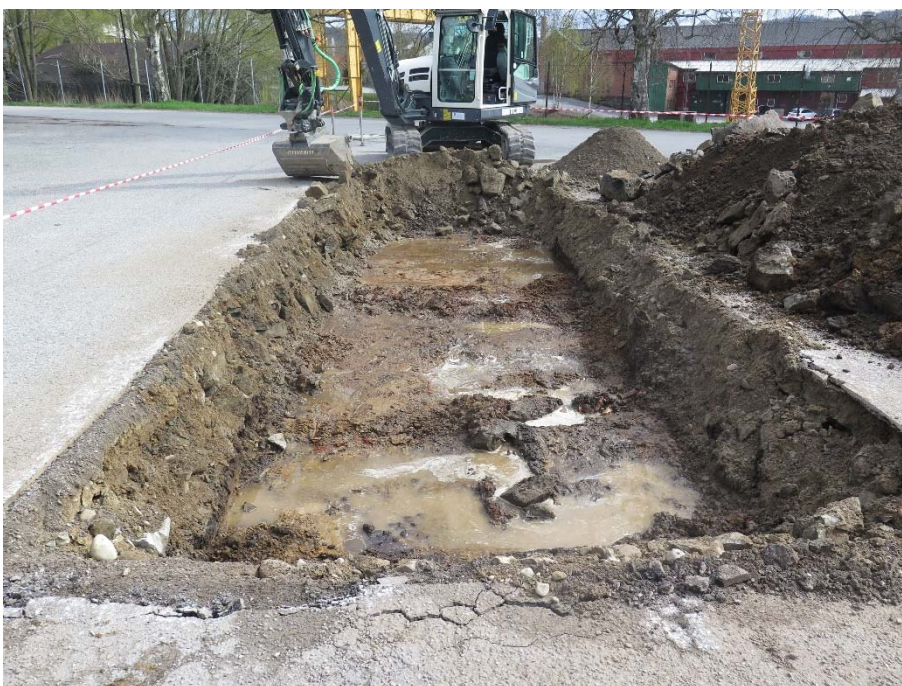
**Figur 11. Sjakt 4. Tatt mot NØ.**

Sjaktedybde ca. 70 cm, ganske jevn dybde i sjakta. Sjaktas stratigrafi fra toppen: 5 cm asfalt, 10 cm grus, 35 cm med stein og noe slagg, 15 cm matjord. Lite slagg i fyllmassene sammenlignet med de andre sjaktene. Undergrunnen besto av marine avsetninger i form av gulgrå silt. Mye vannsig i sjakta. Drensgrøft på tvers av sjakta. Det var ikke plass til flere eller større sjakter enn denne i det østlige området på grunn av kabelgrøft og gassledning tett inntil i henholdsvis sør og øst, i tillegg til parkerte biler rundt som ikke var fjernet.
