VERSVIKA, PORSGRUNN

MIDLERTIDIG, FLYTENDE KAIANLEGG – VURDERING AV KONSEKVENSN FOR MARINT NATURMANGFOLD

Rapport 2019:17

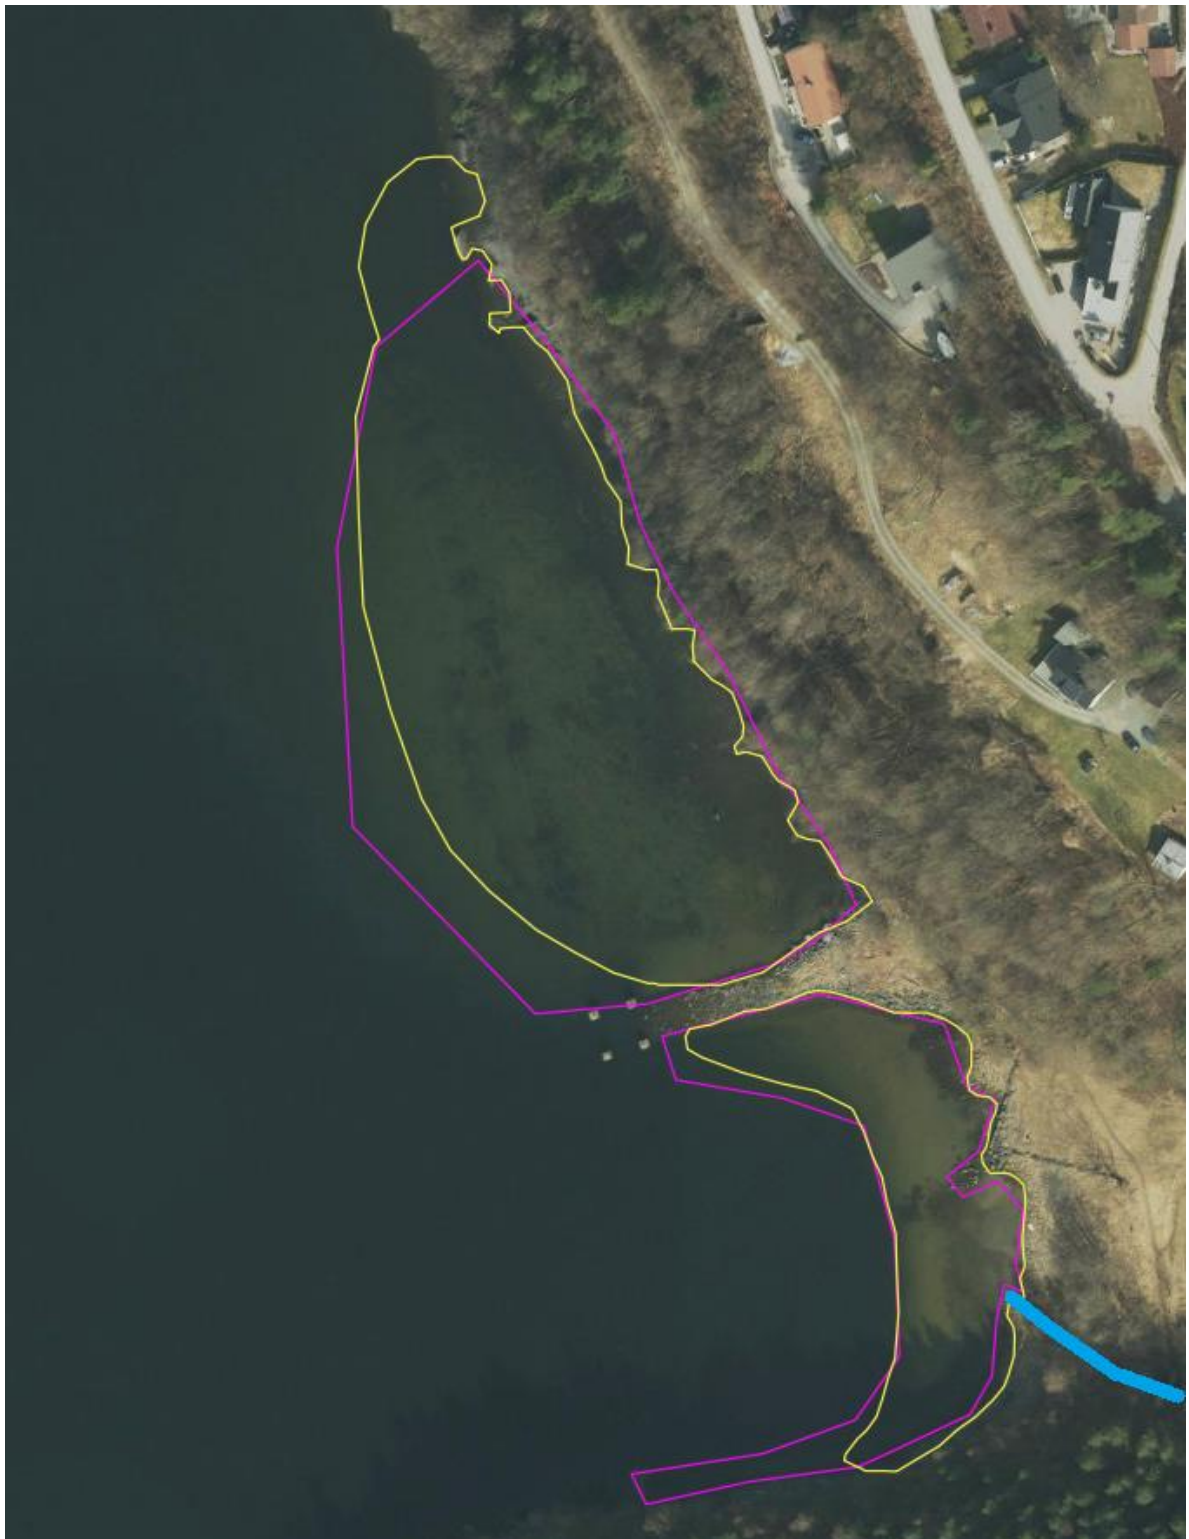
Figur 5. Fiolett strek avgrensner forekomsten av naturtypen Bløtbunnsområder i strandsonen (BM00085329), slik den foreligger i Naturbase. Avgrensningen av denne naturtypen ble justert i forbindelse med feltarbeidet til denne rapporten. Ny avgrensning vises med gul strek. Blå strek er utløpet av sjøørretbekken som renner ut i Versvika.

justering av avgrensningen av den todelte lokalitet nr. 1 Versvika (ID BM00085329), ved at avgrensningen ble trukket inn til dybdekonturen 2 meter (sjøkartnull), samt at grensen langs land ble oppdatert. Endret avgrensning for naturtypen kan sees i figur 5.

Versvikbekken (figur 5) er en viktig gytebekk for sjørret. Sitat: «Bekken i Versvika er kartlagt for anadrom fisk ved flere anledninger, senest i 2011. Bekken har 260 m anadrom strekning, godt egnet bunnsstrat og god yngeltetthet. Den blir kategorisert som en viktig gytebekk for sjørret. Slike kystnære vassdrag representerer store naturverdier, men er under sterkt press fra flere hold. Som ansvarlig for forvaltningen av anadrom fisk, er Fylkesmannen opptatt av at bekken i Versvika i størst mulig grad forblir upåvirket av de foreslåtte tiltakene. I arbeidet med planen i Versvika må det tas særskilte hensyn» (Fylkesmannen i Vestfold og Telemark 2019).

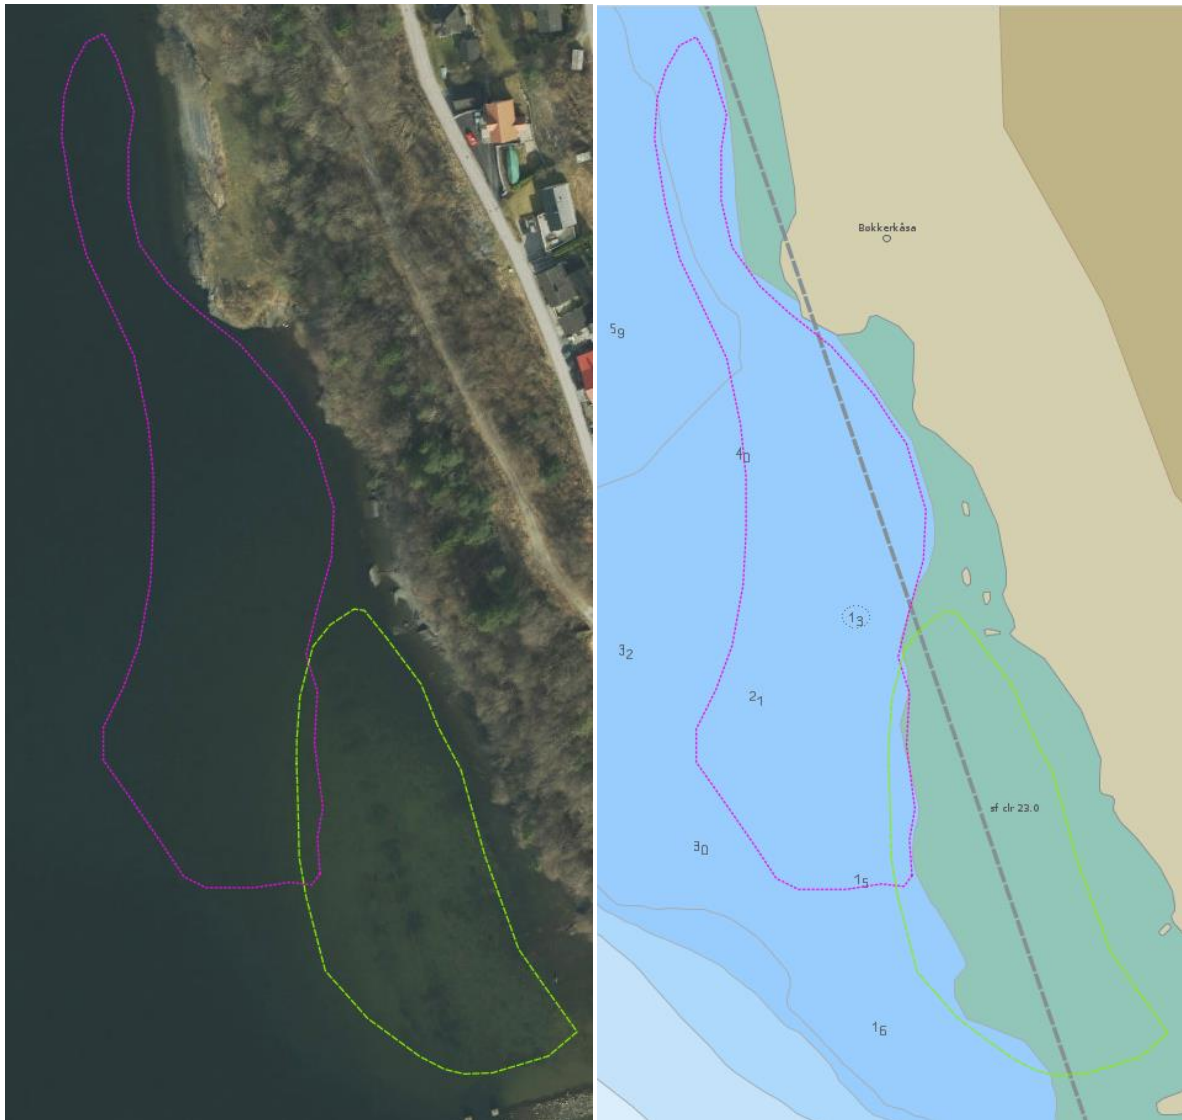
Figur 6. Fiolett strek er avgrensning av den tidligere beskrevne naturtypen undervannseng, slik den ligger i Naturbase. Stiplet grønn strek er avgrensningen av den nyregistrerte forekomsten av undervannseng, slik den ble registrert den 10. oktober 2019. Bakgrunnsbildet til venstre er flybilde fra 9. april 2017. Bakgrunnsbildet til høyre er vektorisert sjøkart fra Statens kartverk. Den stiplete grå linjen er traséen til taubanen som ble fjernet for noen tiår siden. Merk at dybdeangivelser på sjøkart-utsnittet refererer til laveste astronomiske lavvann (sjøkartnull).

Det ble registrert en større forekomst av naturtypen *Ålegrasenger og andre undervannsenger*, med utformingen *Havgras/tjønnaks-undervannseng*. Forekomsten består av ei undervannseng med småhavgras og hjertetjønnaks, heretter omtalt som «undervannseng». Denne overlapper delvis med den nordlige delen av det kjente bløtbunnsområdet, se figur 6.

Vårt feltarbeid indikerer imidlertid at lokalitet nr. 2 trolig kan være en feilplassering. Både flybilder og sjøkart indikerer det samme. Den ny-kartlagte undervannseng-lokalitetens ytterkant mot dypet, lå på mellom 1,8 og 2,1 m (dybder justert til sjøkartnull etter tidevannstabeller i sehavnivå.no). Basert på dette er det rimelig å anta at ca. 2,3 m er undervannsens dypgrense. Det er derfor sannsynlig, basert på både flybilder og sjøkart, at deler av lokalitet nr. 2 (BM00043135) ligger for dypt til å være egnet habitat for undervannseng med havgras (se figur 6).

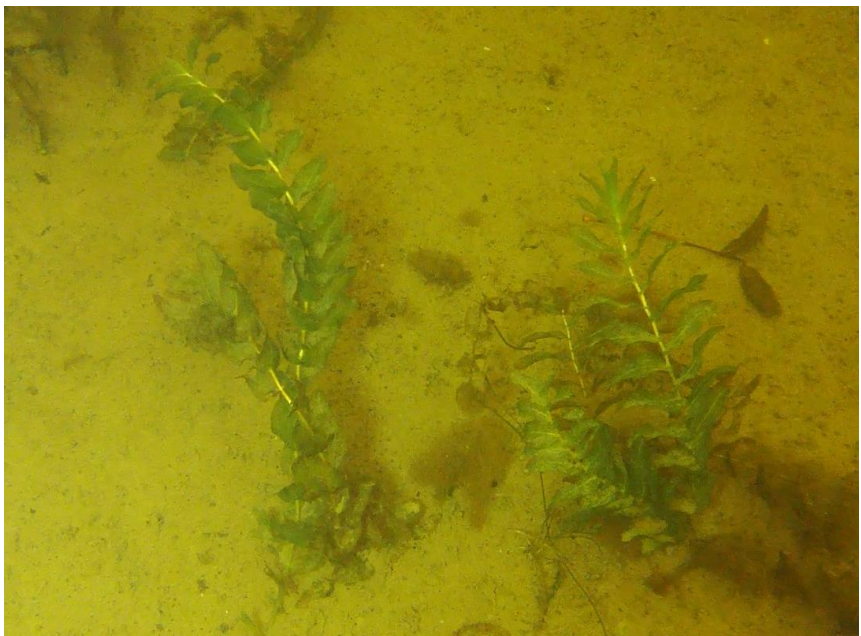
Figur 7. Undervannsenga består av småhavgras med innblanding av hjertetjønna. Videoutsnitt: Ola Wergeland Krog

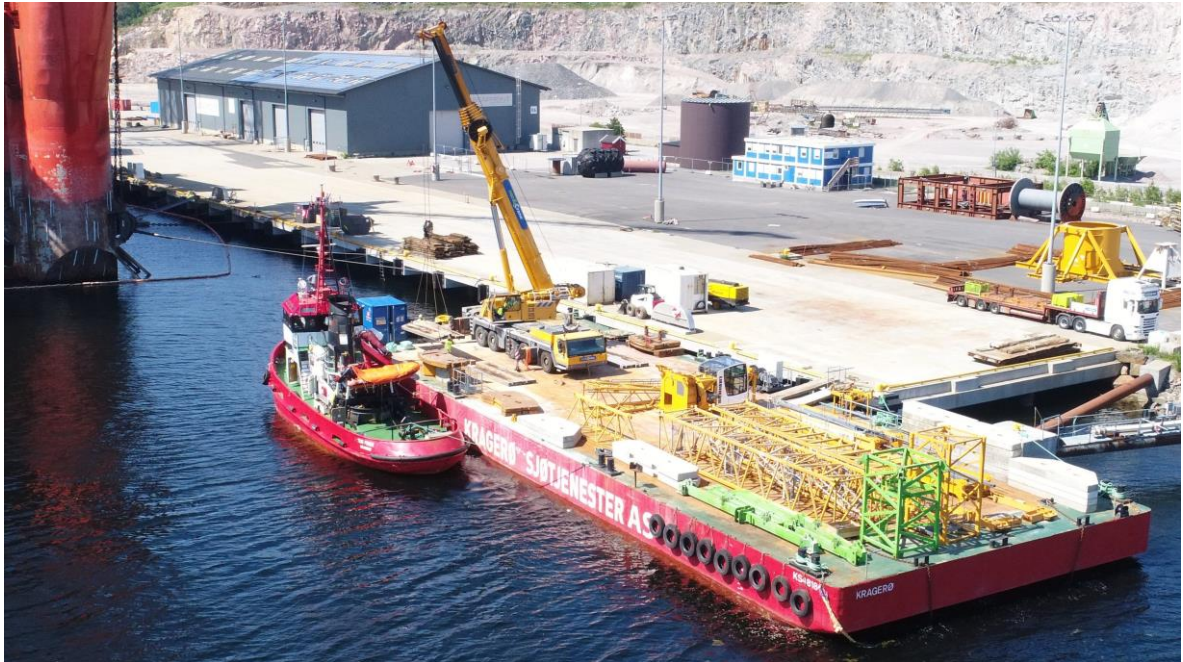
VEDLEGG 3

Lekteren KS4818 er lekteren som er planlagt benyttet som midlertidig kaianlegg for utskipping av masser fra tunnelarbeidene i forbindelse med E18 omleggingen. Bildet er hentet fra web-siden til Kragerø Sjøtjenester.
