OPPDRAAG	E18 Langangen-Rugtvedt, Omregulering av delstrekningen E18 Lanner-Kjørholdt	DOKUMENTKODE	10217934-RIG-NOT-006
EMNE	Geoteknisk vurdering av områdestabilitet for Fornminneparken og Nystrandvegen	TILGJENGELIGHET	Åpen
KONTRAKT	12001977	OPPDRAAGSLEDER	Bjørn Clausen
OPPDRAAGSGIVER	Nye Veier AS	SAKSBEHANDLER	Vilde Hellebust
KONTAKTPERSON	Anne Kari Trøan	ANSVARLIG ENHET	10101080 Geoteknikk Samferdsel

Geoteknisk vurdering av områdestabilitet for Fornminneparken og Nystrandvegen

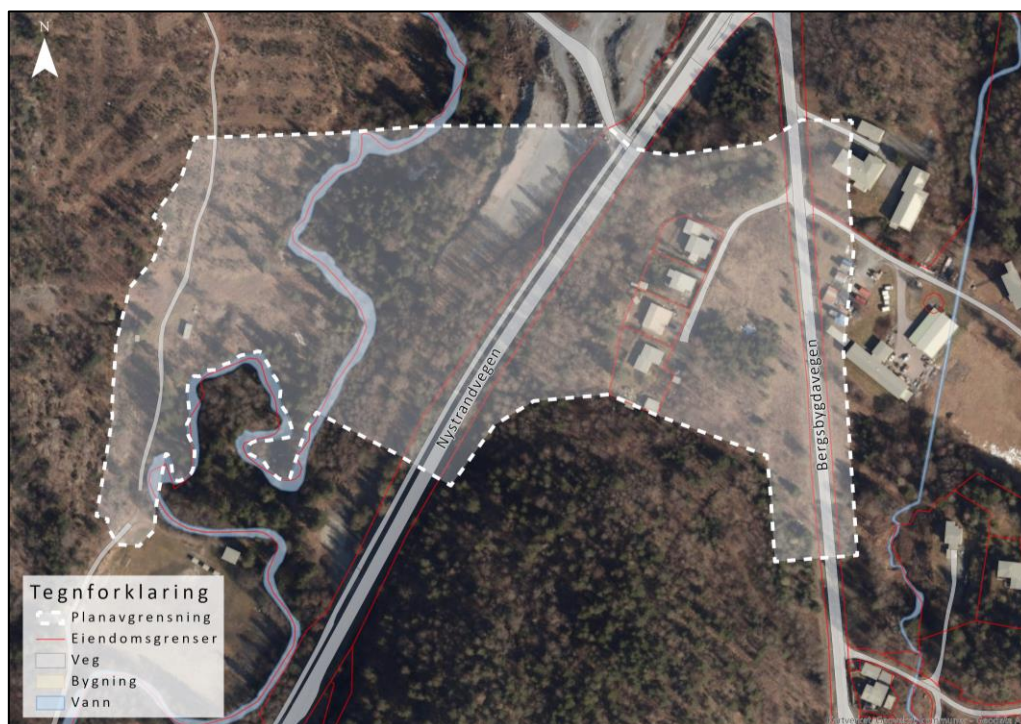
Figur 1-1. Figuren viser forslag til planavgrensning for Fornminneparken og Nystrandvegen per 12.10.2020, med forbehold om endringer.

Nye Veier har engasjert Multiconsult AS i forbindelse med regulering av Nystrandvegen og Fornminneparken i Porsgrunn kommune. Figur 1-1 viser en foreløpig oversikt over planavgrensningen for Fornminneparken og Nystrandvegen per 12. oktober 2020. Se Figur 1-2 for skisse av ny trasé for Nystrandvegen.

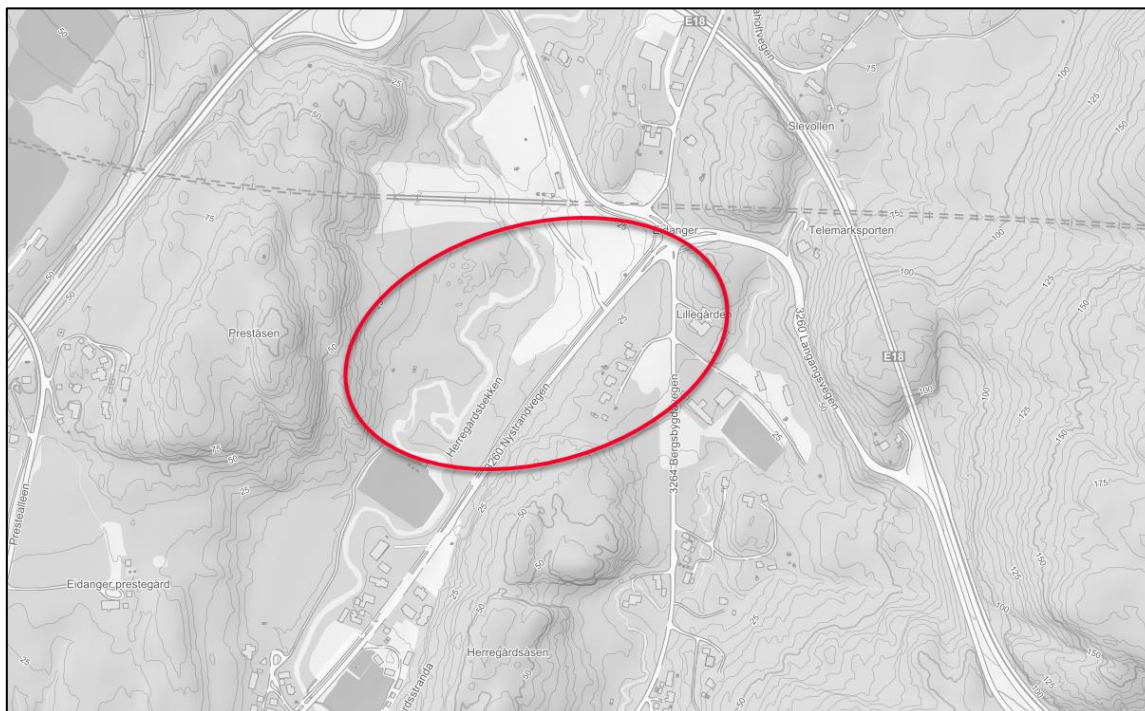
Figur 2-2 Det er ingen tidligere kartlagte faresoner for kvikkleireskred i umiddelbar nærhet. Tiltaksområdet er indikert med rødt omriss.

I henhold til faresonekart på NVE-Atlas [3] er det ikke tidligere kartlagt noen faresone for kvikkleireskred i eller i nærheten av det aktuelle området. I Figur 2-2 er beliggenheten av den aktuelle tomten vist med rødt omriss.
