NOTAT

OPPDRAAG	E18 Langangen-Rugtvedt, Omregulering av delstrekning E18 Lanner-Kjørholt	DOKUMENTKODE	10217934-01-RIVass-NOT-001
EMNE	Naturfare- og rasvurderinger, Herregårdsbekken	TILGJENGELIGHET	Åpen
OPPDRAAGSGIVER	Nye Veier	OPPDRAAGSLEDER	Bjørn Clausen
KONTAKTPERSON	Anne Kari Trøan	SAKSBEHANDLER	Jean-Pierre Bramslev
KOPI		ANSVARLIG ENHET	10105070 Hydrologi

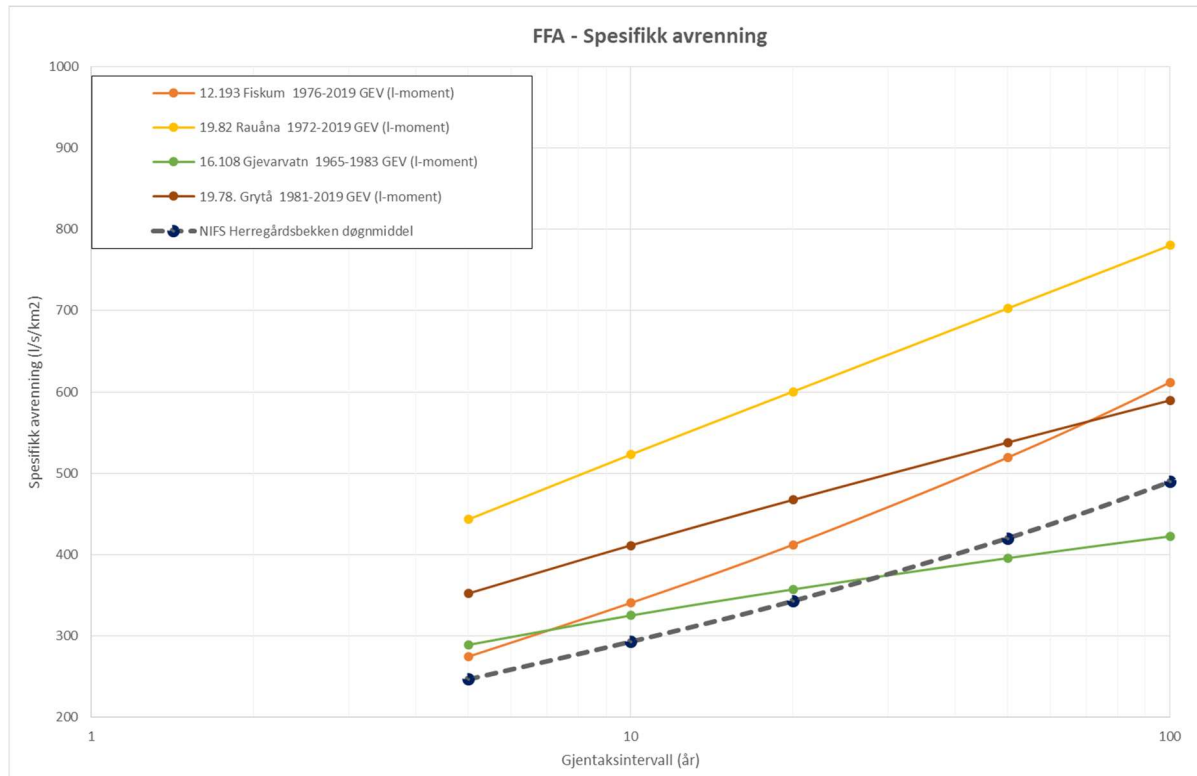
Figur 2-3 Resultater av flomfrekvensanalyse (FFA).

Ifølge NVEs formler for forholdet mellom momentanverdi og døgnverdi, er forholdet for Herregårdsbekken 1,4 for vårflom og 1,7 for høstflom. For sammenligning med FFA-verdiene er det brukt et forholdstall på 1,5, og sammenligningen er vist i Figur 2-3. Man ser at NIFS-resultatene passer ganske bra med Gjevarvatn og relativt bra med Fiskum. Disse to stasjonene er de som kom best ut mht. egnethet (ref. Tabell 2-4), så det er tilfredsstillende at det er de som passer best. Umiddelbart kan det se ut som at NIFS ligger litt lavt ift. FFA, men i betraktning av at vannmerkene kun passer måtelig bra, konkluderes det med at NIFS-estimatene er det beste grunnlaget for videre vurderinger. **Kulminerende middelflom blir da 5 m³/s og 200-årsflom 14,7 m³/s.**

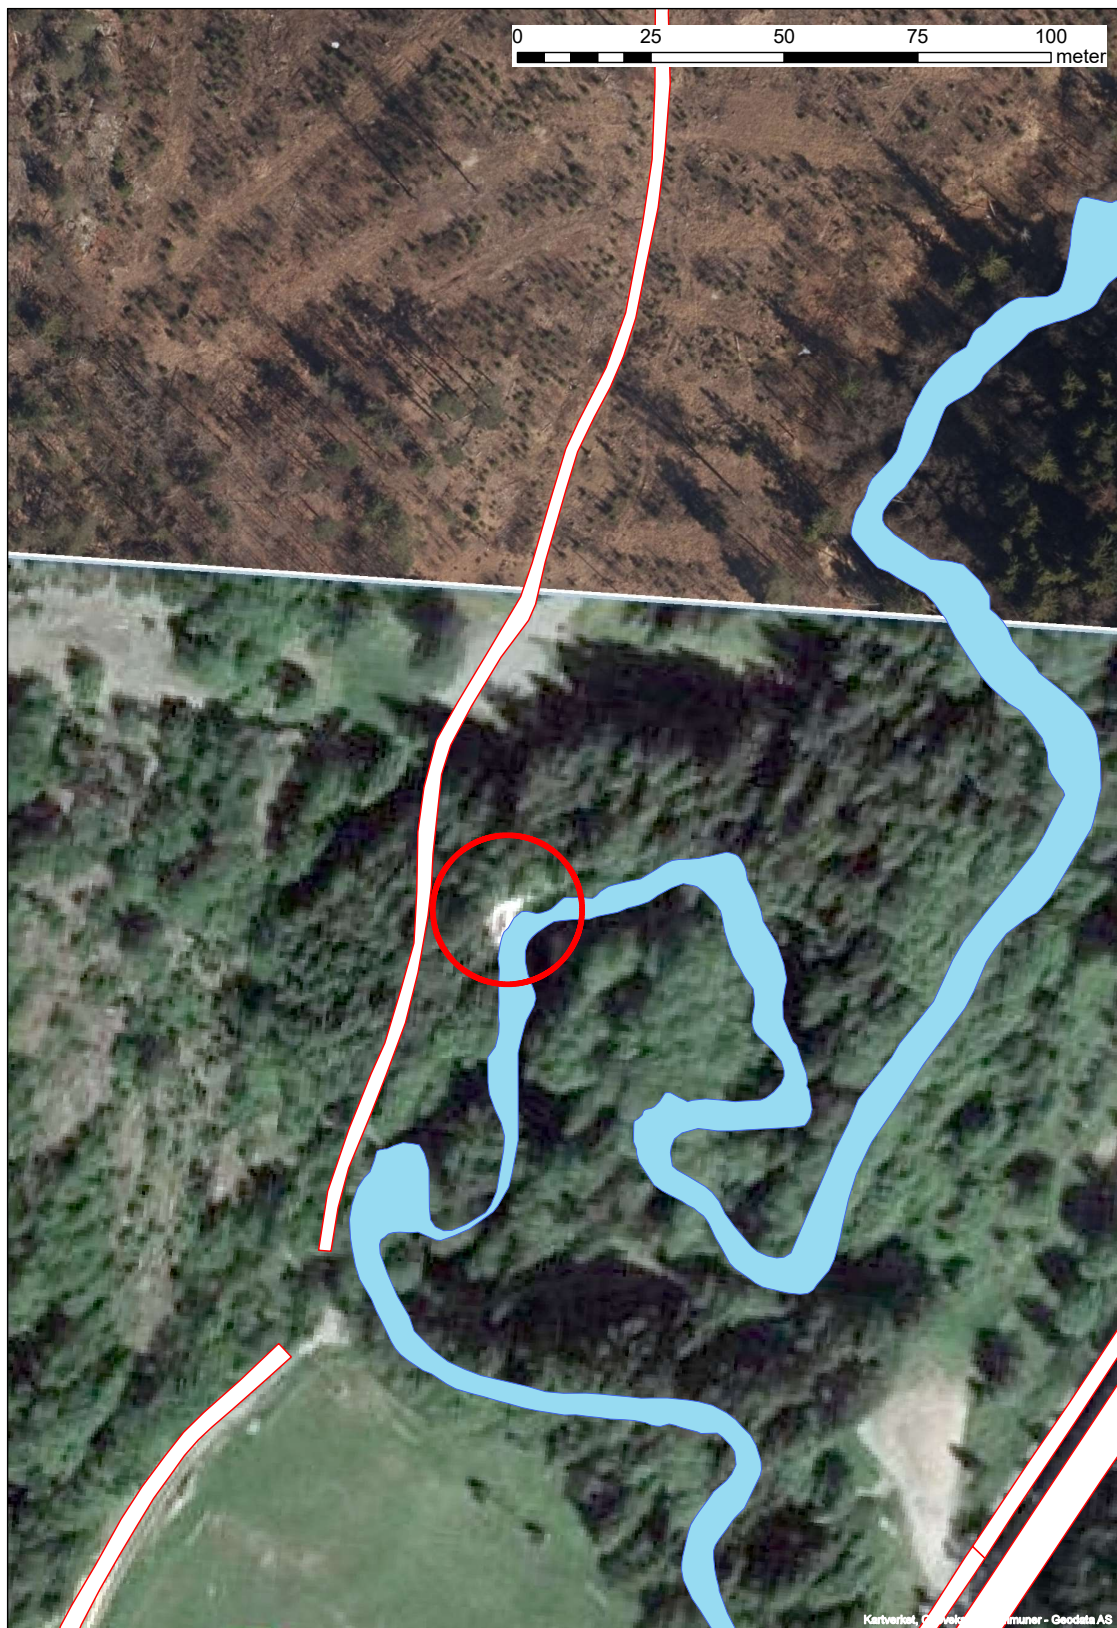
På 2002-bildet ses et felt som ligner på et ferskt ras, vist med rød ring på Figur 4-1. «Arr» som ses i terrenget i dag kan tolkes som spor etter 2002-skredet, som vist på bildene i Vedlegg 2 (ved P4), men kan også skyldes nyere skred. På flybilder fra årene etter 2002 ses ingen «sår» som i 2002, men det kan ikke tas som et bevis for at ras ikke har skjedd. Lokaliteten for 2002-raset er fotografert og vist i Vedlegg 2: punktene P4-P5. Raset er ikke ubetydelig i høyde og lengde, men kan bare så vidt anes på det topografiske kartet.

Figur 4-2 Flyfoto fra 2002 (nederste del av bildet). Rød sirkel viser antatt ferskt skred.

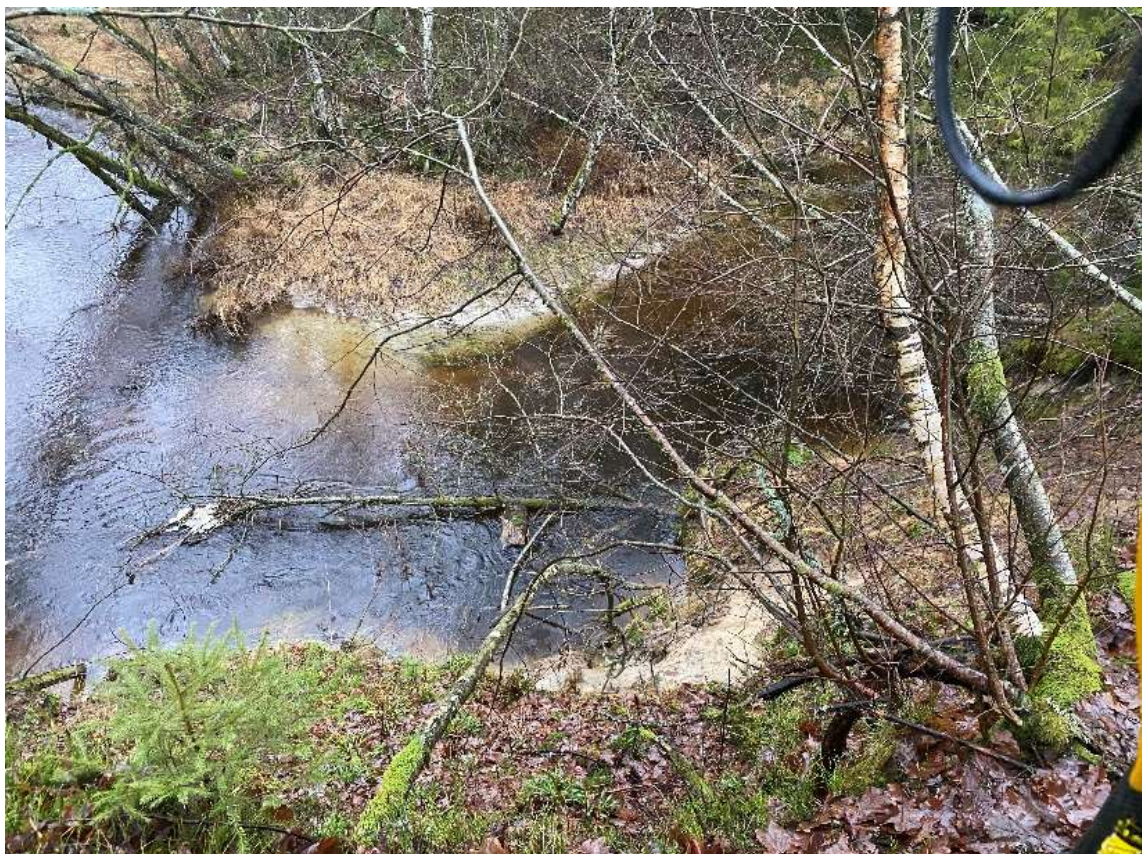
«Svingen» ved P10, tatt opp fra P9 med ryggen til parken.

En lokalitet som påkaller særlig oppmerksomhet er svingen ved punkt 11 på Figur 4-1 (P10 i vedlegg 2). Her treffer bekken Fornminneparken første gang. Figur 3-2 viser at her er vannhastighetene særlig høye – 2 m/s selv ved middelflom (Figur 3-5). Videre viser bildene i Vedlegg 2 spor etter et ras. Det er ikke urimelig å forvente at det vil skje flere ras her.

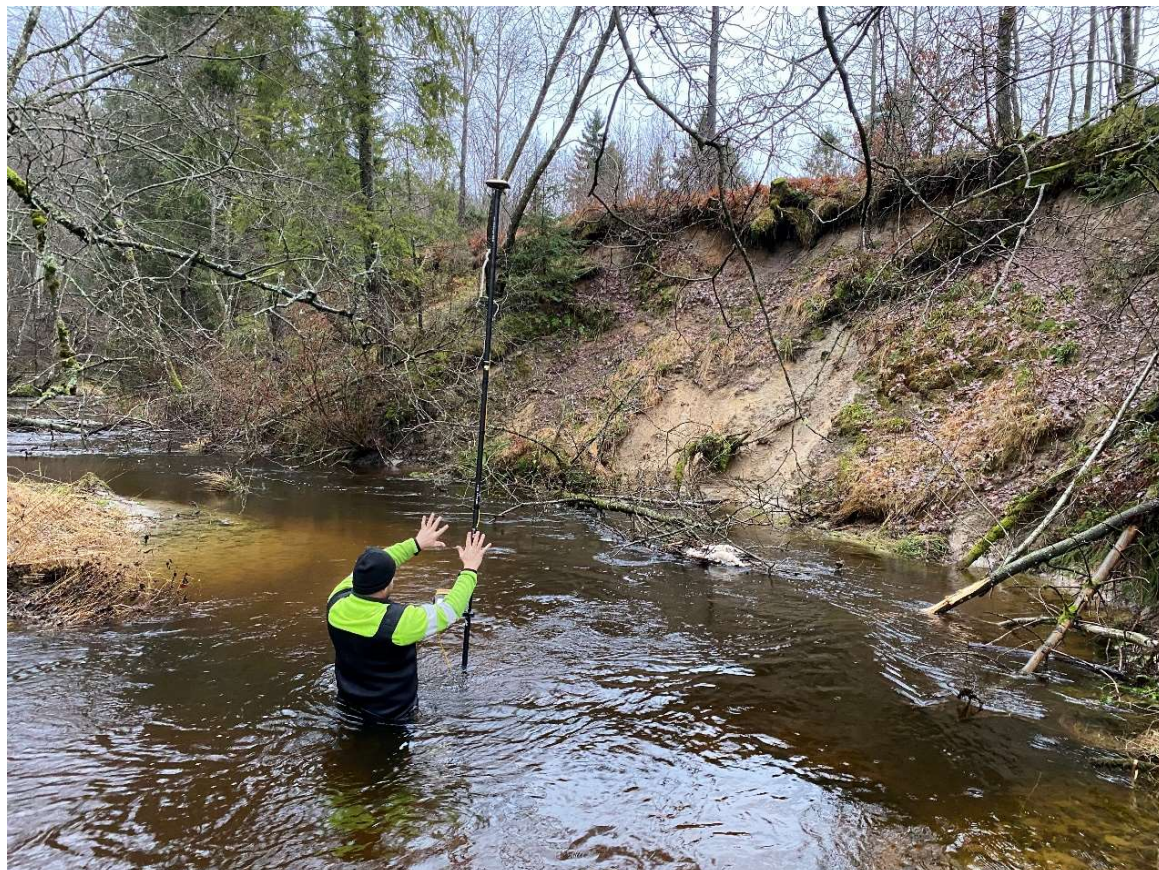
Nede ved P10. Parken ligger på oversiden av skråningen, til høyre.

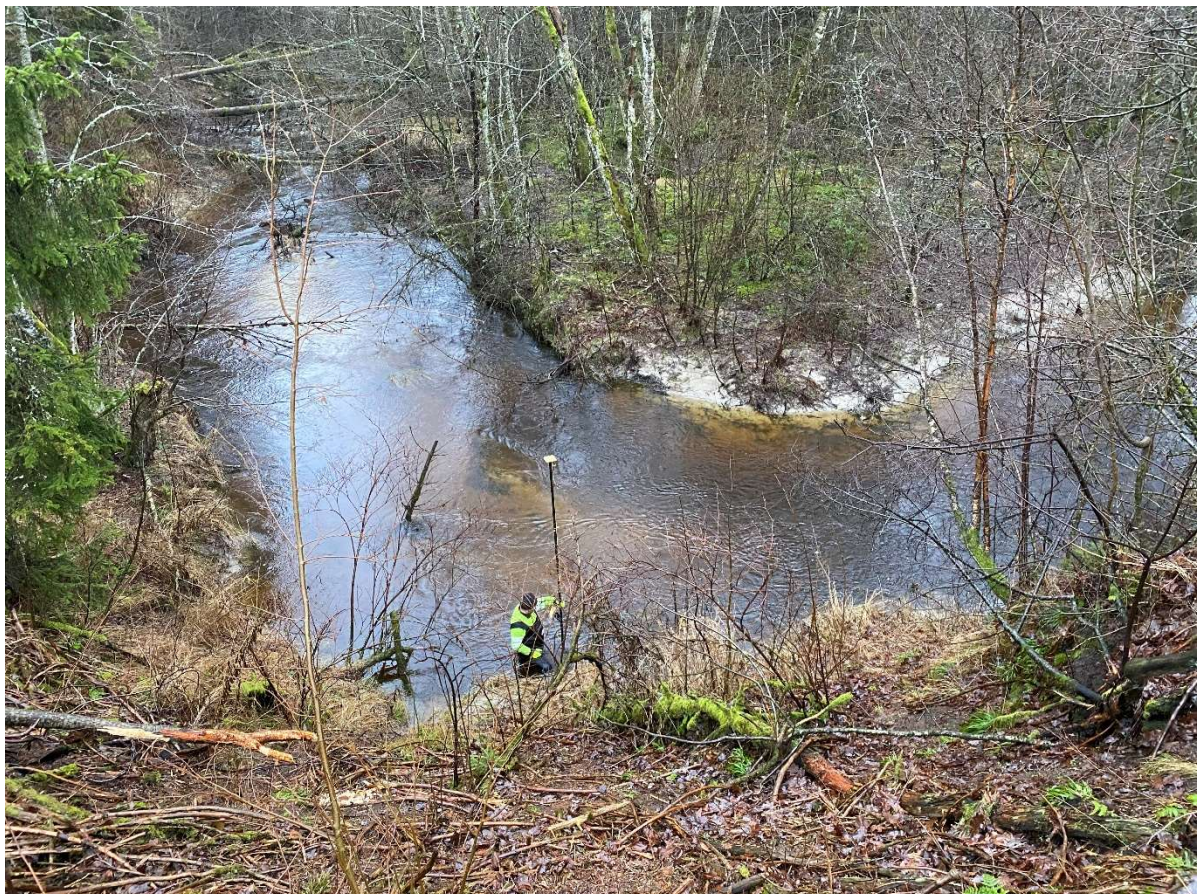
Tatt fra P8 ned mot P6 og P7. Fornminneparken er bak ryggen på fotografen.

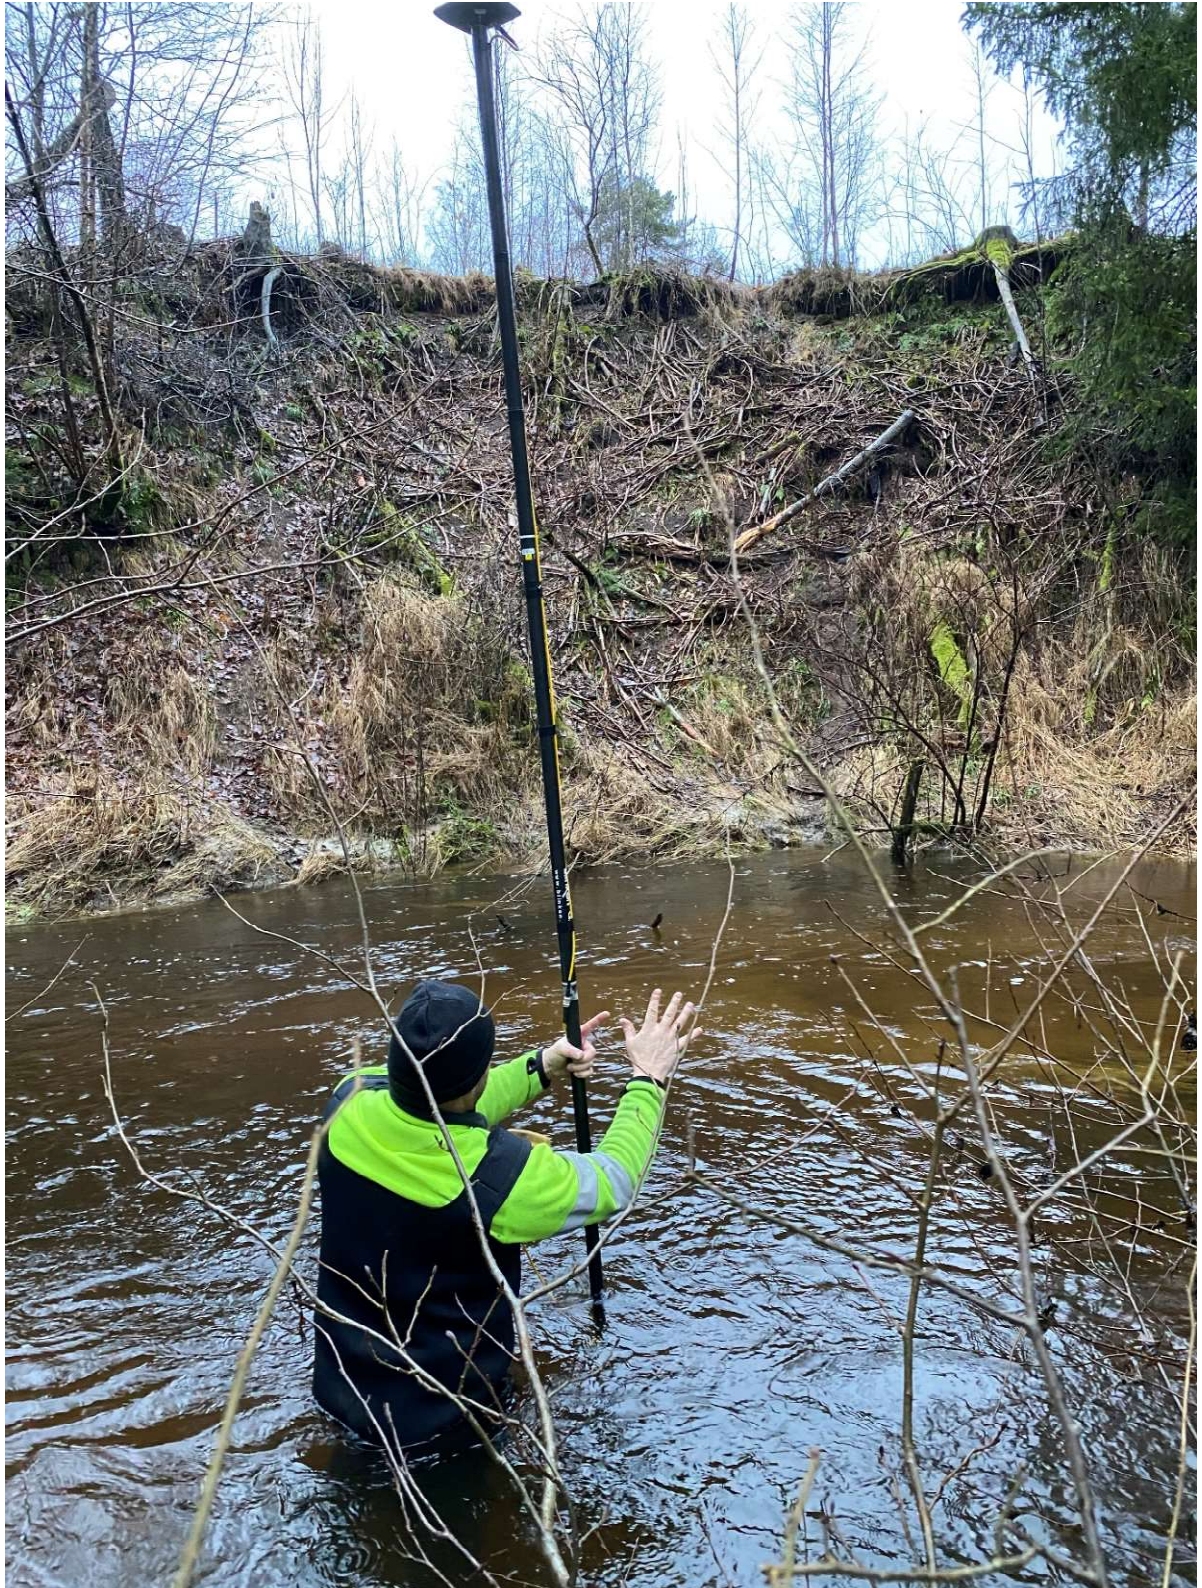
P6 inn mot P7 og P8. Parken ligger umiddelbart bak skrenten.

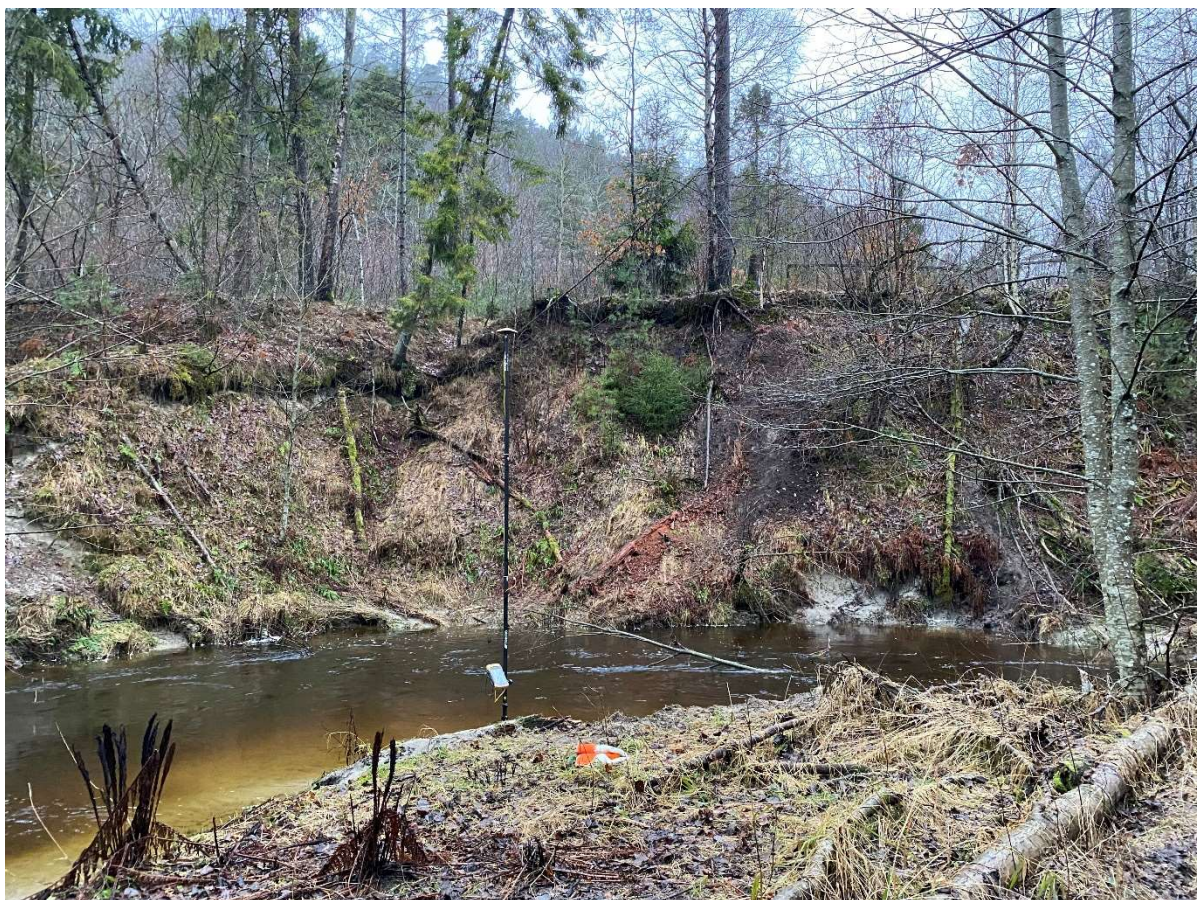
Fra P4 over mot P5 og skråning der et skred ser ut til å ha gått i 2002 (rød sirkel på kart. Bemerk skråttstående trær og vegetasjonsdekke som «henger i løse luften».

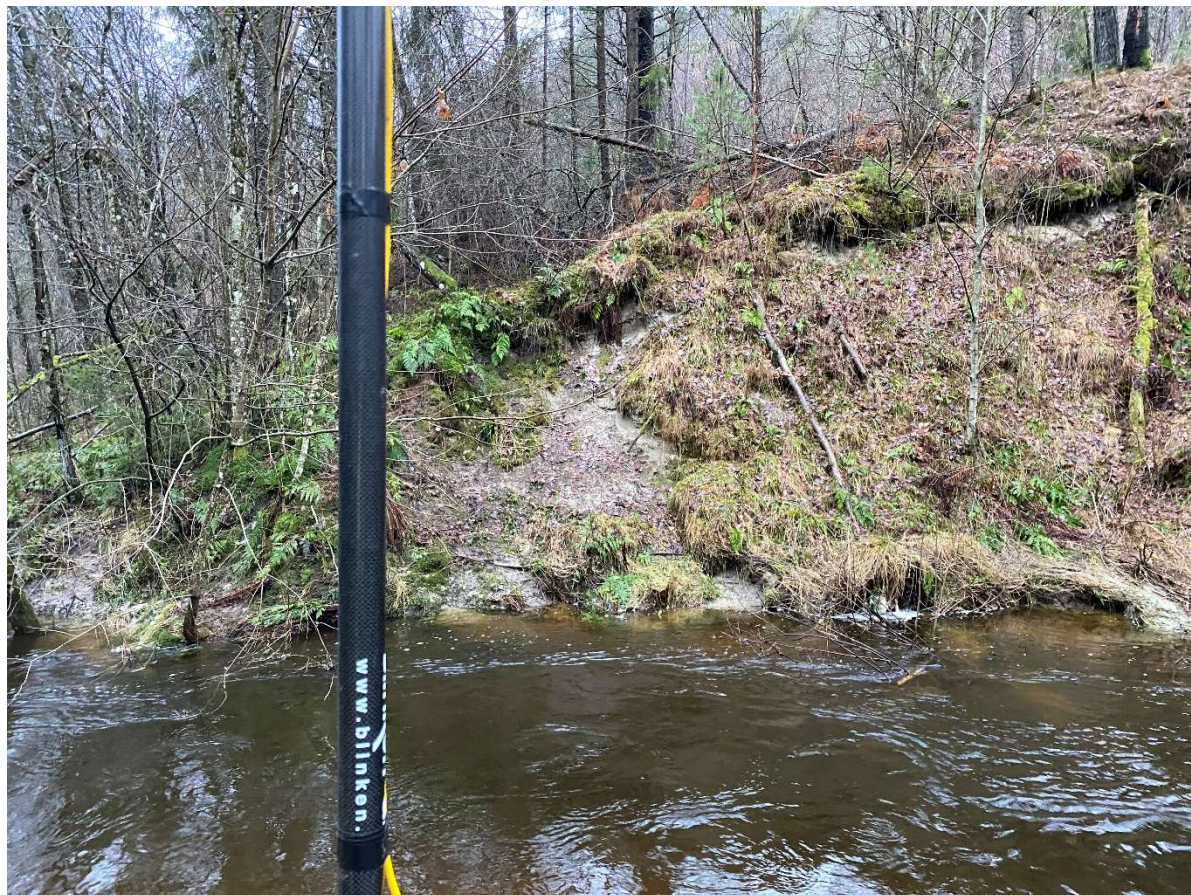
Fortsettelse av forrige bilde, lengre mot venstre, men sett fra samme sted, P4.

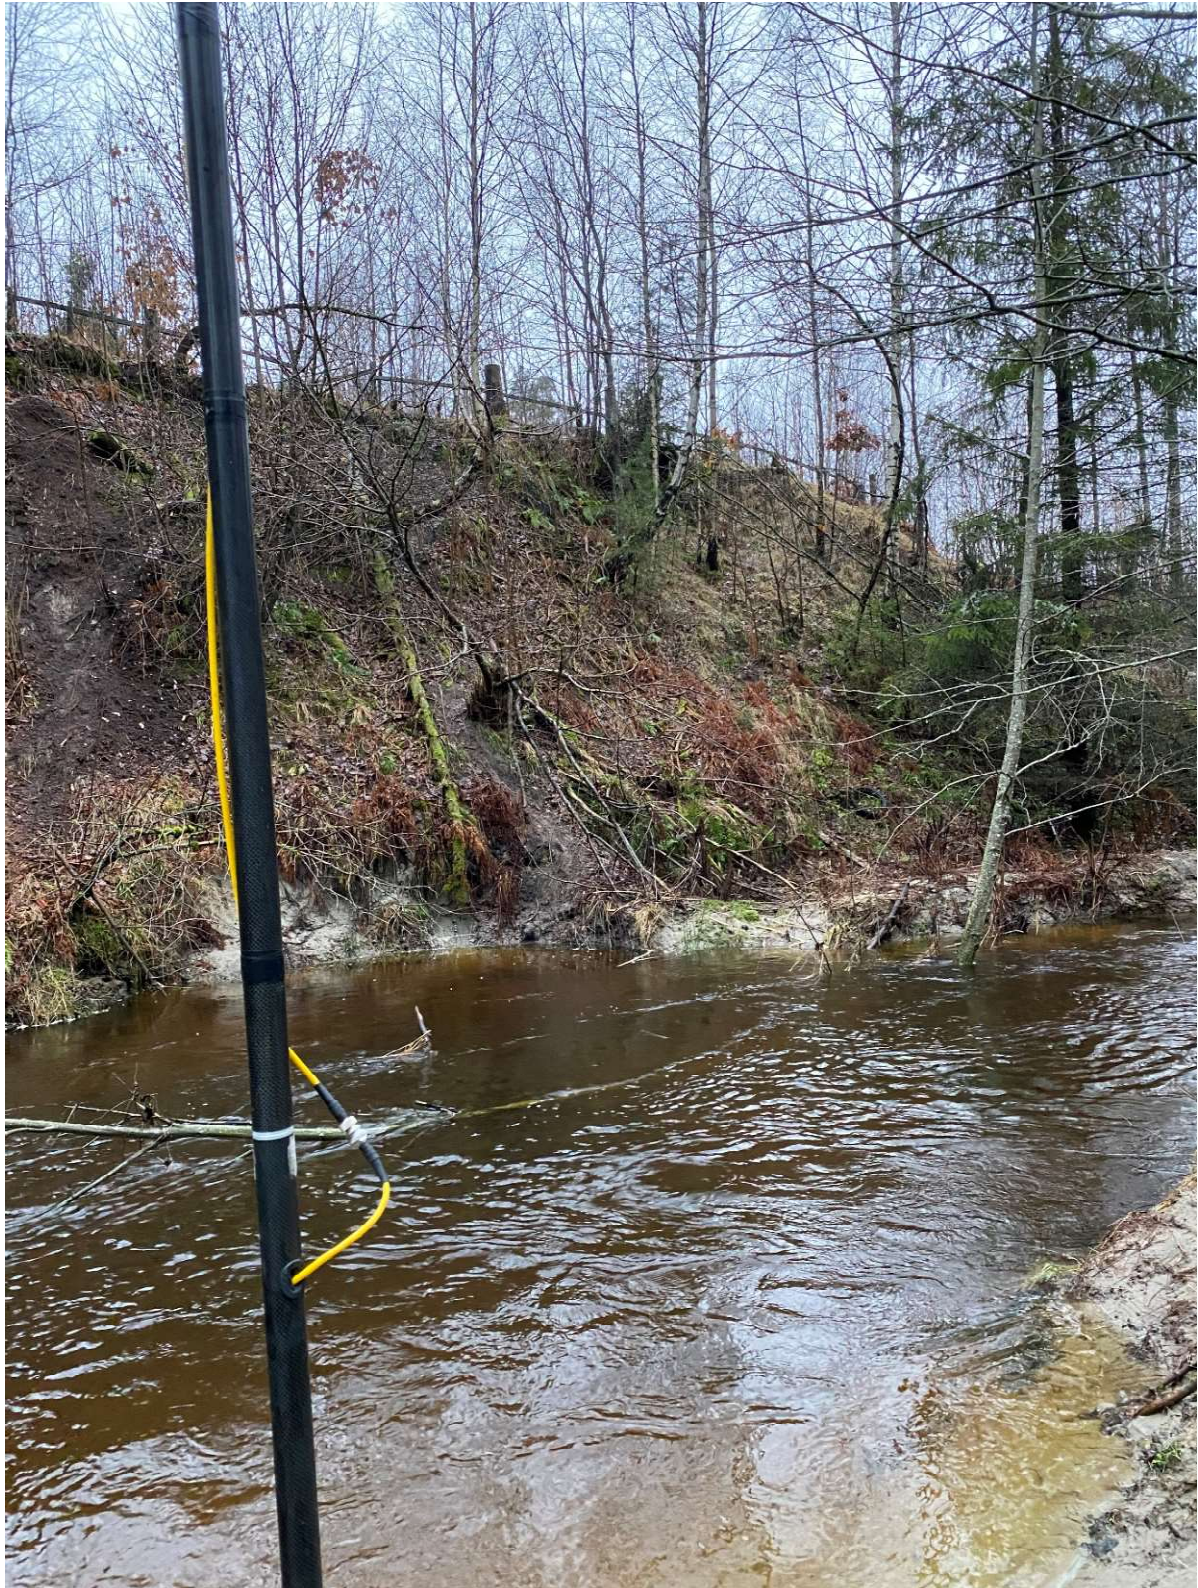
Fra P4 sett oppover (motstrøms, mot øst). Gjerdet står på kanten av skråningen. For enden av gjerdet kan så vidt skimtes en ravine som antas å stamme fra et tidligere ras (vist med pil på Figur 4-1).
