NOTAT

OPPDRAG	Blåbæråsen hytteområde	DOKUMENTKODE	10225676-RIGberg-NOT-001
EMNE	Skredvurdering	TILGJENGELIGHET	Åpen
OPPDRAGSGIVER	Solkysten Holding AS	OPPDRAGSLEDER	Espen Roe
KONTAKTPERSON	Espen Roe	SAKSBEHANDLER	Espen Roe
KOPI		ANSVARLIG ENHET	10112011 Geofag

Skredvurdering

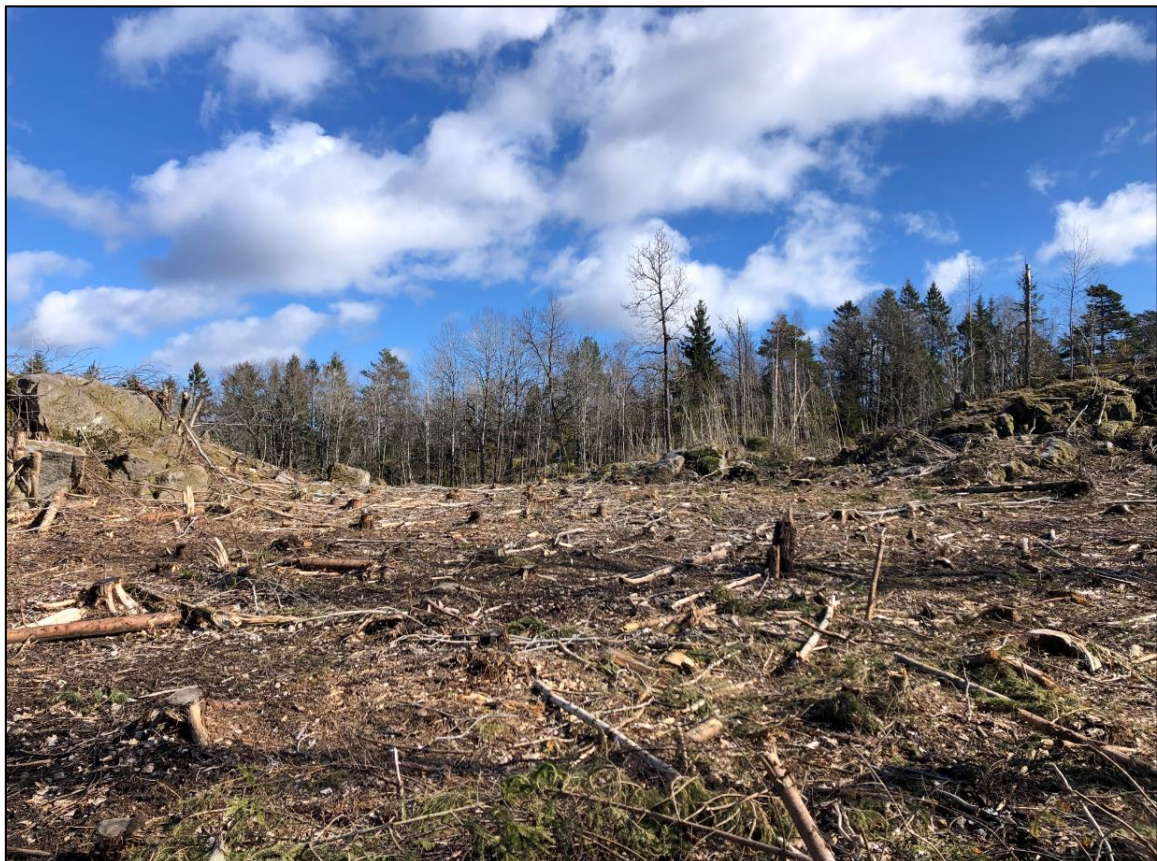
Figur 4. Den sentrale delen av reguleringsområdet er relativt flatt. Bildet er tatt mot nordøst.

Reguleringsområdet ligger mellom Ulesundsvegen og nedfartsvegene til Brønnstadbukta og til Seivall. Blåbæråsen er preget av et relativt flatt sentralt område og relativt steile skrentområder mot vest, sør og øst. Mot nord faller terrenget generelt noe slakere av. Terrenget innenfor reguleringsområdet strekker seg fra ca. kote + 15 til ca. kote + 60. I de steileste skrentområdene er det blottlagt berg. Figur 3 viser terrenghelningen i området. I områdene mellom de steile partiene ligger det løsmasser. Reguleringsområdet er vegetert med busker og trær av ulik størrelse. Løvtrær er dominerende. Store deler av det sentrale reguleringsområdet er i dag avvirket for skog i forbindelse med tiltaket. Figur 4-6 viser bilder fra reguleringsområdet

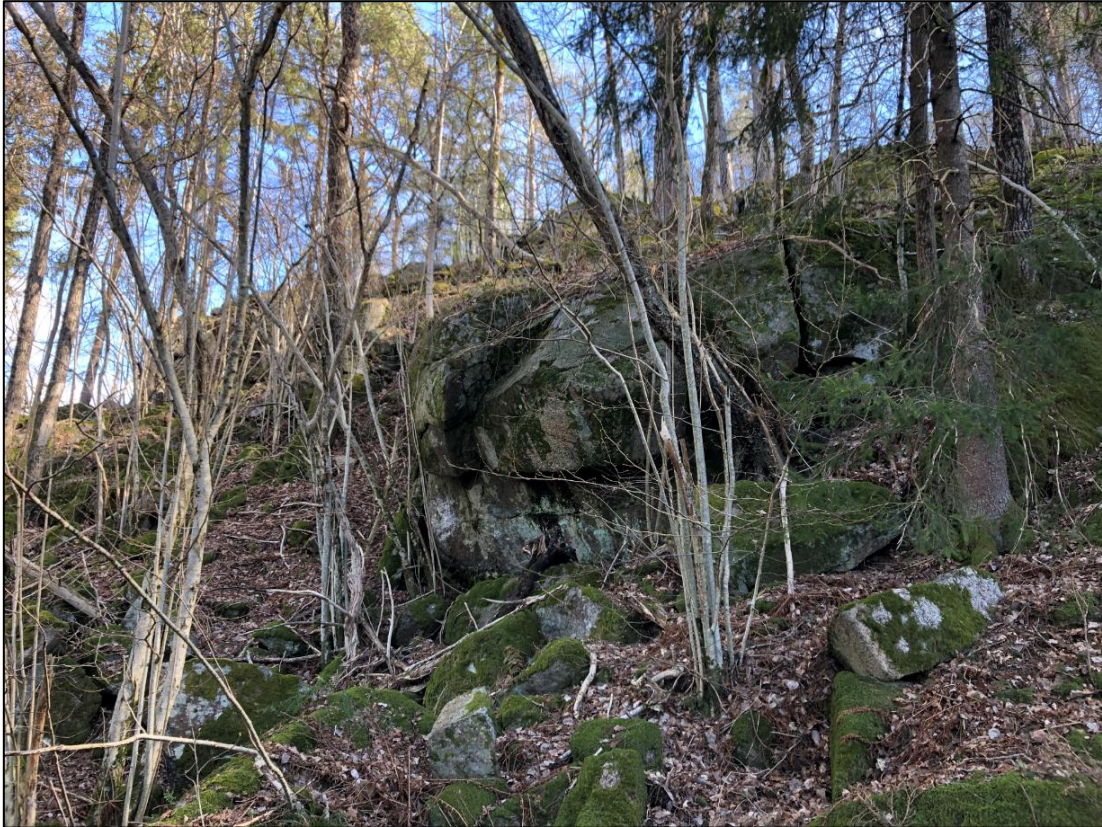
Figur 5. Brattskrenten på vestsiden av Blåbæråsen.

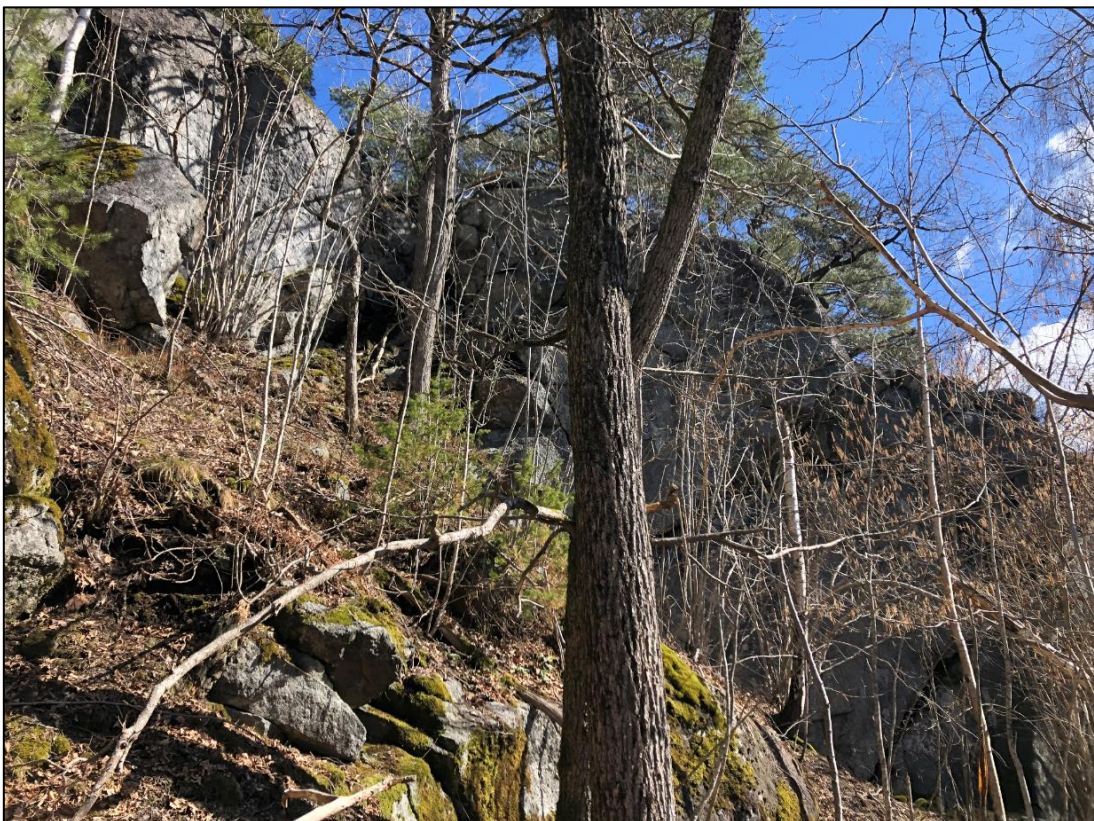
Figur 6. Brattskrenten på sørsiden av Blåbæråsen

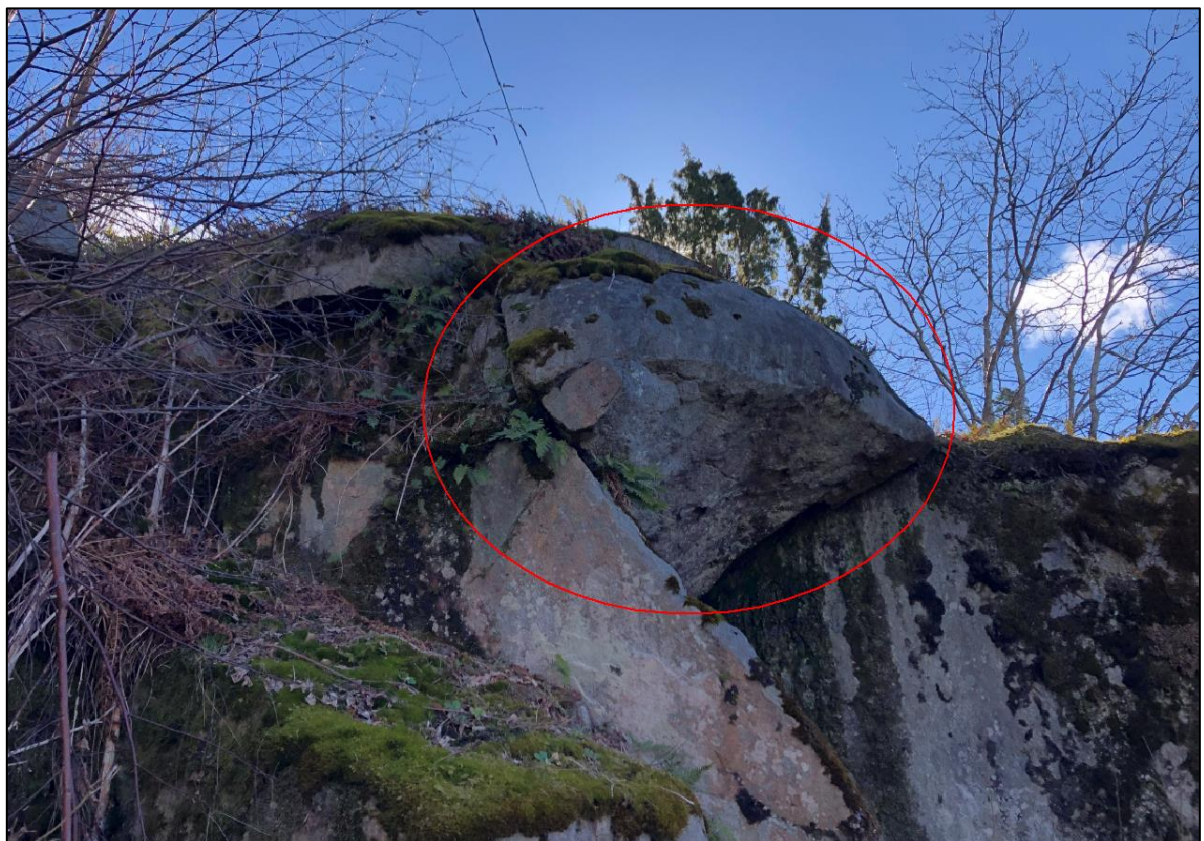
Figur 11. Avløst steinblokk som ligger an mot sprekk som faller ut av skrenten.

Avløste steinblokker og mindre steiner renskes manuelt ned med spett. Nivået på rensken skal være slik at gjenstående bergflater er å betrakte som stabile på permanent basis.

Steinblokker eller bergbenker som betraktes som ustabile, men som ikke lar seg renske ned, sikres med fjellbolter.

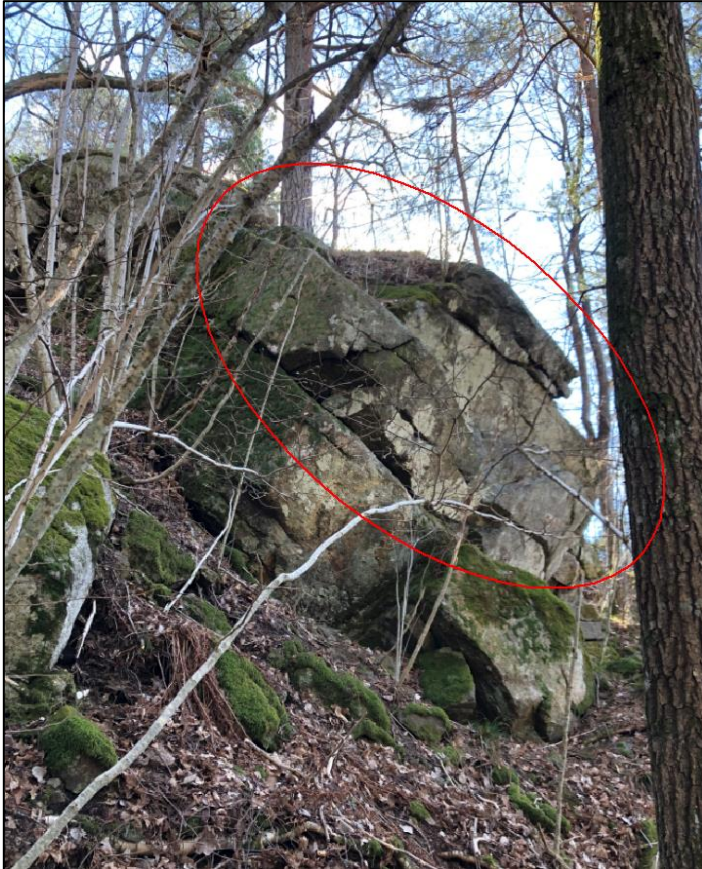
Figur 12. Avløste steinblokker som ligger an mot sprekker som faller steilt ut av skrenten.

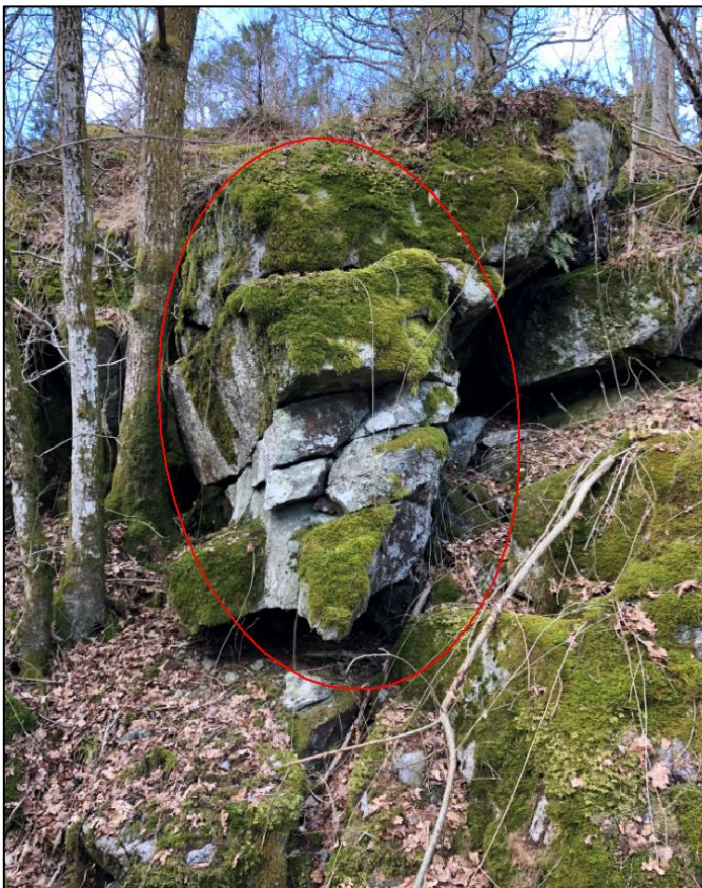
Figur 13. Avløste steinblokker som ligger stablet oppå hverandre.

I områder der relativt store avløste steinblokker står stablet på hverandre og det er fare forbundet med å bore i blokkene, kan det bli nødvendig å benytte wirenett.
