Geoteknisk notat – Kirkeveien 1, Brevik

Eiendom: gbnr 81/2 m.fl. - Kirkevegen 1, 3950 Brevik

Dato: Larvik, rev.C. 08.11.22.

1. Innledning/bakgrunn

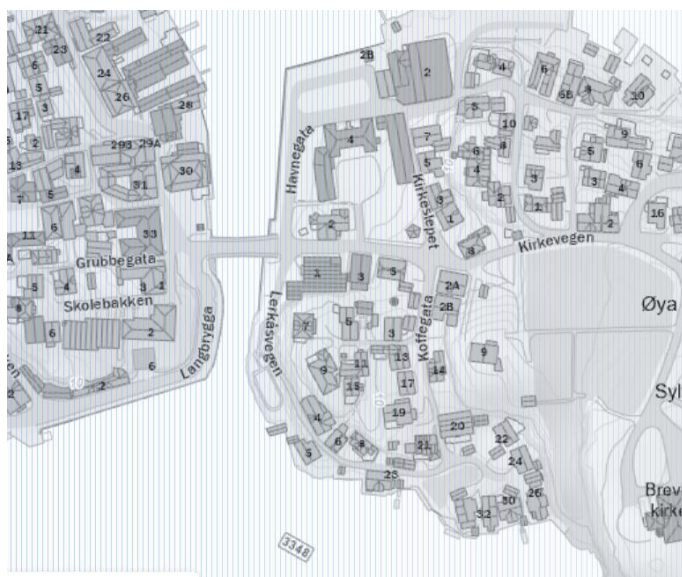
Temakart NVE

Hele tomten ligger under marin grense. (<https://temakart.nve.no/tema/kvikkleire>).

Planområdet ligger i et område der det ofte kan finnes mulighet for marin leire.

Temakartet viser at løsmasser i området vurderes å være antropogent materiale, dvs. fyllmasser tilført eller sterkt påvirket av menneskers aktivitet

Området er generert fra NGUs kart «Mulighet for marin leire» (MML). Området som vises er en sammenslåing av lagene i MML kartet som viser mulighet for sammenhengende forekomster marin leire (Svært stor mulighet, stor mulighet og middels mulighet). Lokale/tynne forekomster er ikke tatt med, og blir dermed ikke markert som aktsomhetsområde for kvikkleireskred.

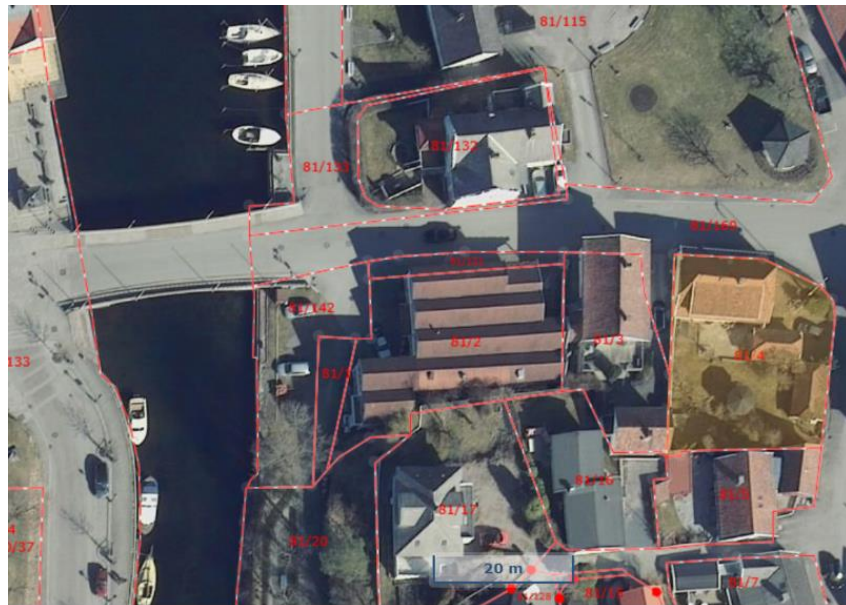
Flyfoto Kirkegata 1

Flyfoto viser tydelig at planområdet og omliggende arealer er opparbeidet og sterkt påvirket av menneskers aktivitet.

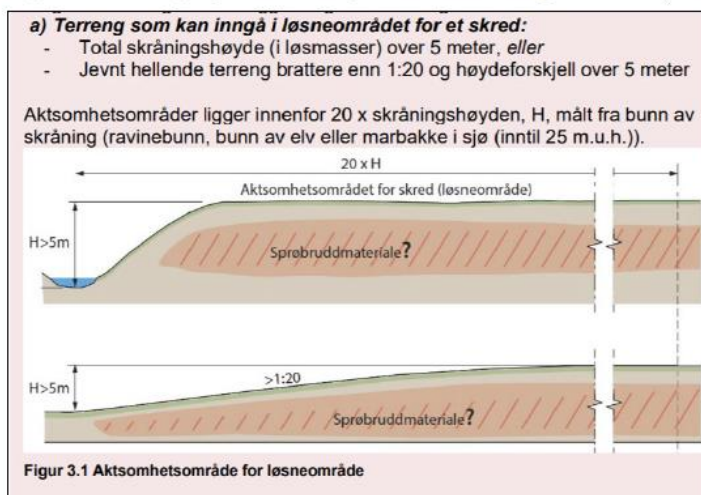
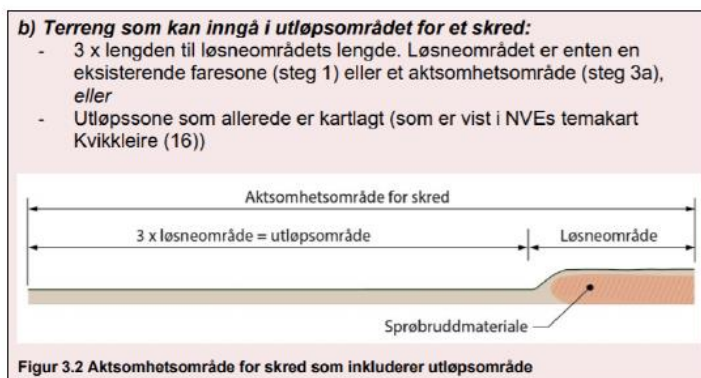
Følgende kriterier er lagt til grunn for vurdering av områder der det kan gå områdeskred:

1. Er det berg i dagen/bergoverflate $< 2\text{m}$?

Ja, det er fjell rundt, under og ved eksisterende bygningsmasse og like inntil planområdet

2. Er det terreng som kan inngå i et løsnakeområde for et skred, figur 3.1.

Nei, området ligger ikke i et løsnakeområde for skred.

3. Er det fare for skredutløp fra høyere liggende terreng?

Nei, området ligger ikke utsatt for å inngå i et utløpsområde for skred.
