ANDERS BAARS VEG

PORSGRUNN UTVIKLING

OMRÅDESTABILITETSVURDERING

Prosjektnummer: 22105		Rapportnummer: RIG-NOT-02		Dato: 08.05.2023	
Oppdragsgiver: Porsgrunn Utvikling		Kontaktperson/til: Lars Haakanes		Kopi: -	
Prosjekt: Anders Baars veg					
Sammendrag: <p>Terraplan AS er engasjert av Porsgrunn Utvikling for å utføre utredning av områdestabilitet i forbindelse med reguleringsarbeider for Anders Baars veg i Porsgrunn. Her er det planlagt et nytt lite boligområde (16 – 18 rekkehus). Arealet ligger mellom Rv. 36 Linaaesgate mot nord og øst, Anders Baars veg mot vest og Tørmogata mot sør.</p> <p>Foreliggende notat gir en vurdering av grunnforhold og utredning av områdestabilitet iht. gjeldende NVE-veileder 1/2019 etter grunnundersøkelser er utført innenfor tiltaksområdet.</p> <p>Grunnundersøkelser ble utført i juli 2022.</p> <p>I borhull 4 er det tatt opp prøver til 13 m dybde. Omrørt skjærfast viser at det ikke er kvikkleire eller sprøbruddmateriale i borhull 4. Beskrivelsen fra laboratoriet er siltig sand fra terreng til ca. 5,5 m dybde og videre sandig silt til prøvetakingen er avsluttet. Sonderingen viser et antatt morenelag fra ca. 14,5 m dybde.</p> <p>De andre borhullene er r

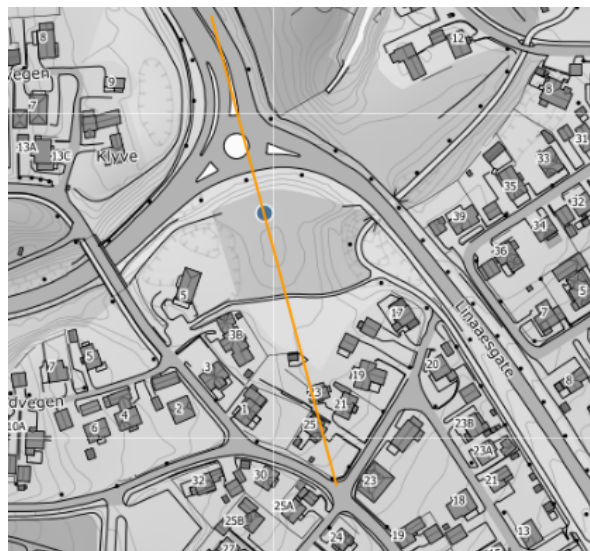
Terrenget rundt tiltaket ligger mellom ca. kote +10 og +14,5, dvs. under marin grense. Den høyeste koten på +14,5 ligger i midten av tiltaksområdet, og koten avtar mot alle retningen til kote +10. Det er ikke kartlagt berg i dagen i området. Figur 3 viser plan og profil for snitt i NS og VØ-retninger.

Figur 3. Terrengprofil i NS og VØ-retning fra www.hoydedata.no, ref. [3].

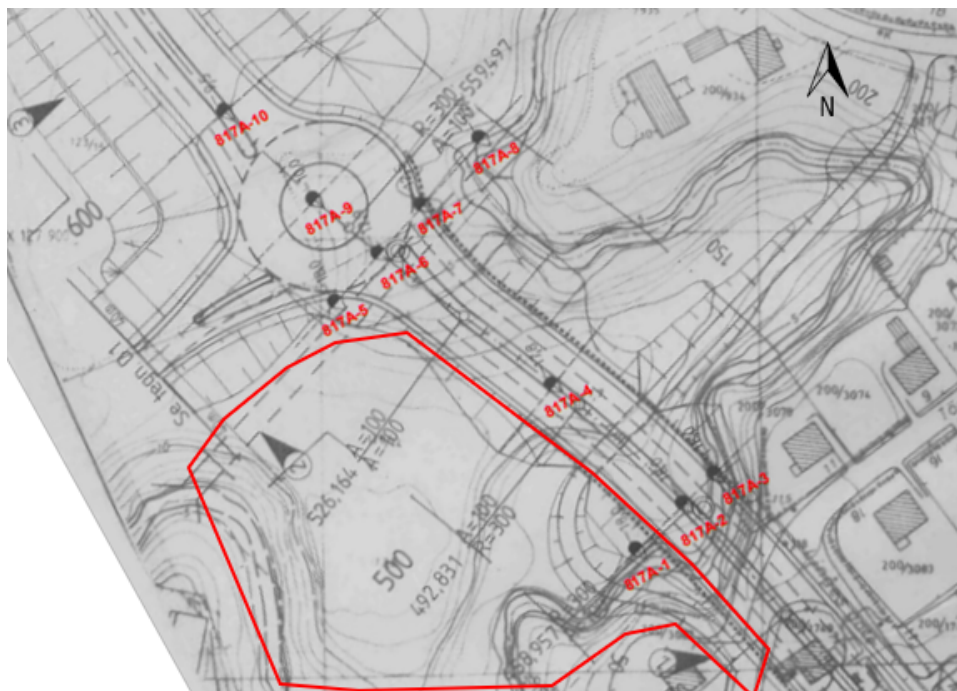
Det er fra tidligere utført noen grunnundersøkelser ved krysset/ rundkjøring for Rv.36. Disse grunnundersøkelsene er utført av Statens vegvesen, og er presentert i SVV sine rapporter Hd-817A [1] og Hd-1156A-1 [2], og er lagt i NADAG [6]. Figur 4 viser plassering av disse borepunktene.

Figur 4. Grunnundersøkelser i nærheten til tiltaksområdet fra NADAG [6]. Tiltaksområdet er markert med rødt.

De tidligere grunnundersøkelsene viser at området består av siltig sand til siltig leire. Spissmotstand på utførte dreietrykksonderinger er stedvis meget lav. Prøveserie fra BH 817A-2 viser kvikkleire med sensitivitet, $S_c = 13 - 74$ mellom 6 og 10 m dybde under terreng.

Prøveserie BH817A-6P er tatt til 10 m dybde. Massene i hull 817A-6P består av siltig sandig leire, sandig leirig silt, leirig silt, sandig silt og leirig sandig silt. Rutineundersøkelser viser at massene har lav sensitivitet, $S_t = 2 - 7$ bortsett fra på enkelt lag mellom 4 og 5 m dybde hvor det er påvist sprøbruddmateriale med $S_t = 17$ og omrørt skjærstryke på ca. 1,5 kPa. Vanninnholdet ligger mellom 20 og 30%.

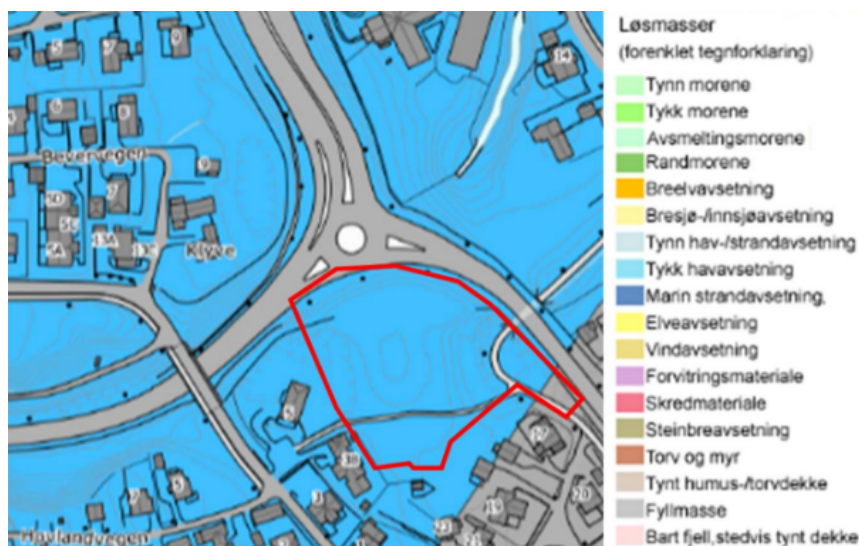
Kvartærgeologisk kart i Figur 6 viser at det kan forventes tykk havavsetning i området.

Figur 6 Utsnitt fra kvartærgeologisk kart viser forventet løsmasse i øvre lag.
