NOTAT

OPPDRAAG	Drangedalsvegen 13 mfl.	DOKUMENTKODE	10228617-01-RIG-NOT-001
EMNE	Områdestabilitetsvurdering	TILGJENGELIGHET	Åpen
OPPDRAAGSGIVER	Bratsberg Utvikling AS	OPPDRAAGSLEDER	Jo Forseth Indgaard
KONTAKTPERSON	Petter Øygarden	SAKSBEHANDLER	Jo Forseth Indgaard
KOPI		ANSVARLIG ENHET	10101020 Geoteknikk B&E

Områdestabilitetsvurdering

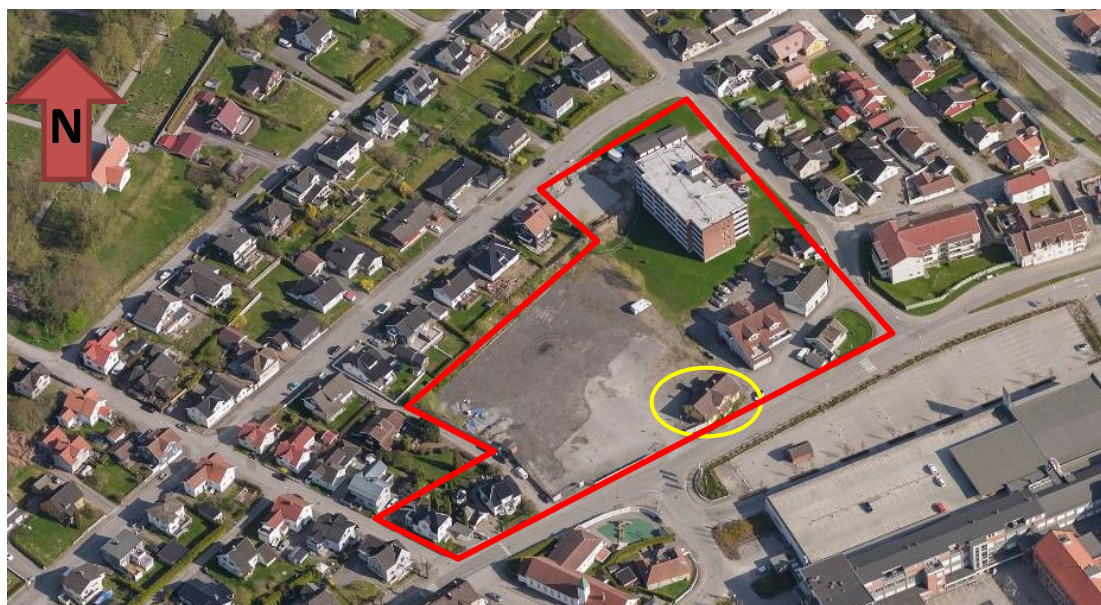
Figur 3-1 Skråfoto over planområdet fra 2018. Figuren er hentet fra Porsgrunn kommunes kartløsning [3] og planområdet er grovt avgrenset med rødt. Hus markert med gult er nå revet.

Planområdet befinner seg i Porsgrunn sentrum rett nord for Porsgrunnselva og Porsgrunns Porselensfabrikk, se Figur 3-1 for skråfoto og Figur 3-2 for oversiktskart med markerte kotehøyder og avstander.

Planområdet er i hovedsak flatt, men skråner noe oppover mot nord, og brattere nordøst på området. Nordvestover stiger terrenget jevnt opp mot kote +35. Skråningen har en generell helning på 1:15, men er tidvis brattere.

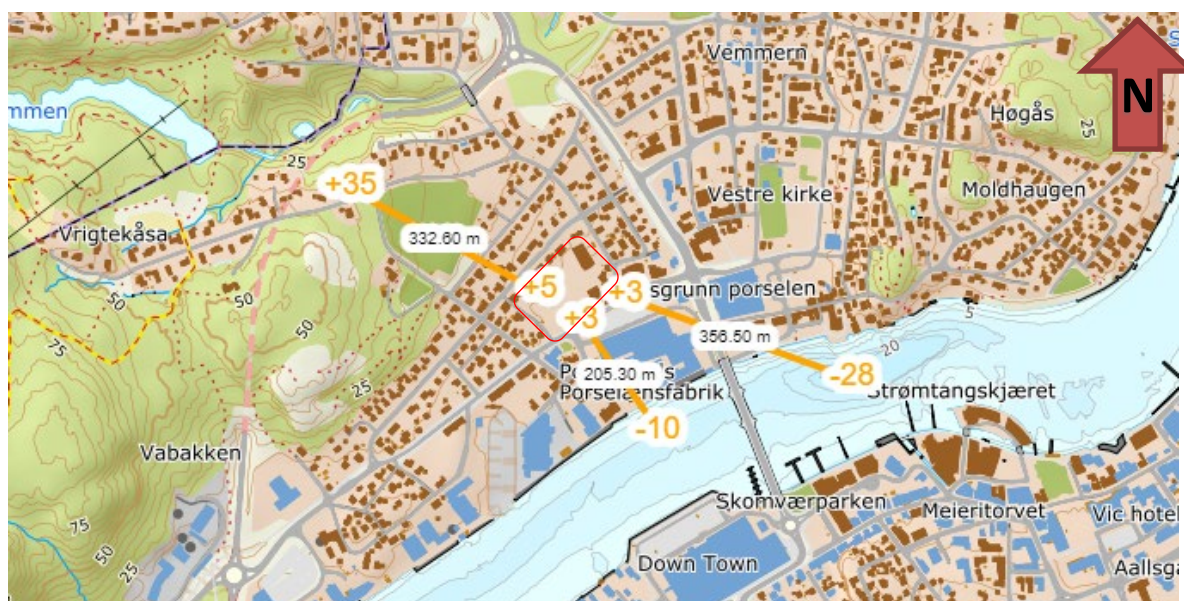
Figur 3-2 Oversiktskart med markerte kotehøyder og avstander. Planområdet befinner seg ca. i midten av kartet.

Sør for området går terrenget flatt mot Porsgrunnelva som har en dybde ned til ca. kote -10 nærmest planområdet. Litt oppstrøms (nordover) har elveløpet en større fordypning med dybde ned til ca. kote -28.

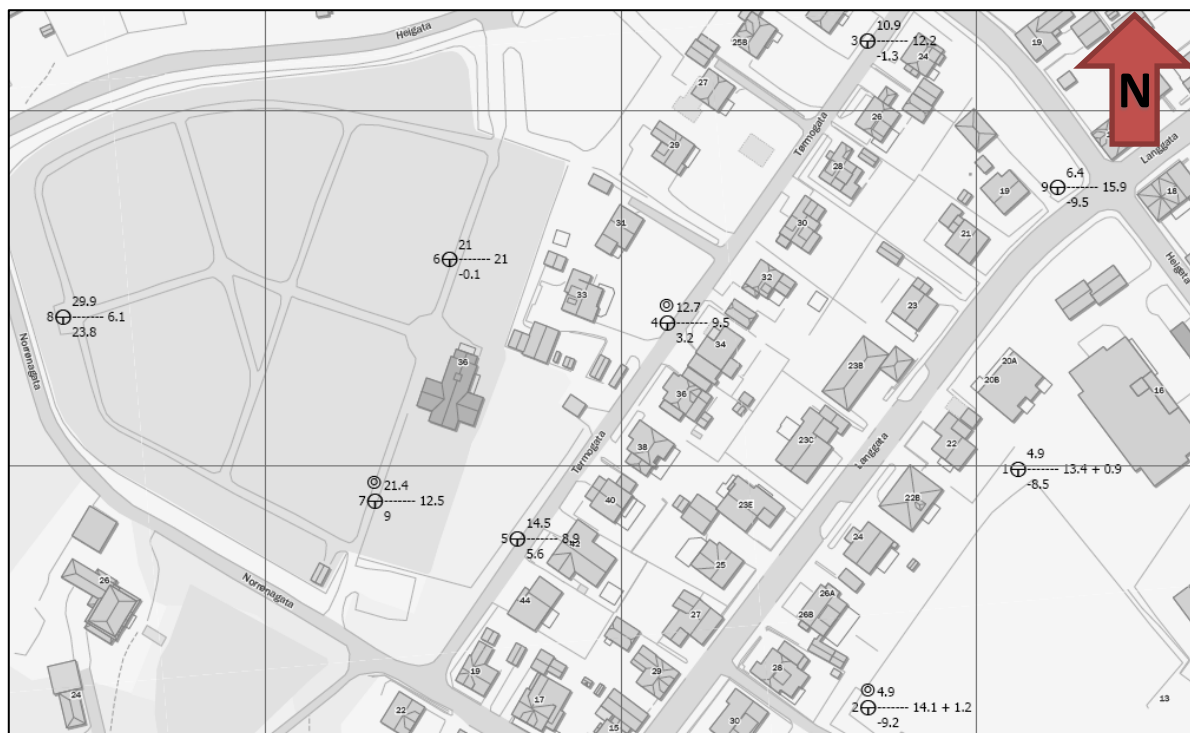
Figur 3-5 Utsnitt fra borplan for grunnundersøkelser gjennomført i 2021.

Multiconsult gjennomførte grunnundersøkelser på planområdet og i skråningen nordover høsten 2021, se Figur 3-5 for borplan. Disse grunnundersøkelsene er presentert i rapport 10228617-02-RIG-RAP-001, datert 2021-12-17 [6].
