**Elvegata Utvikling AS**

**Porsgrunn. Elvegata miljø  
Innledende miljøteknisk studie, fase 1 rapport**

**Miljøteknisk fase 1 rapport  
117063r1**

**06.02.23**

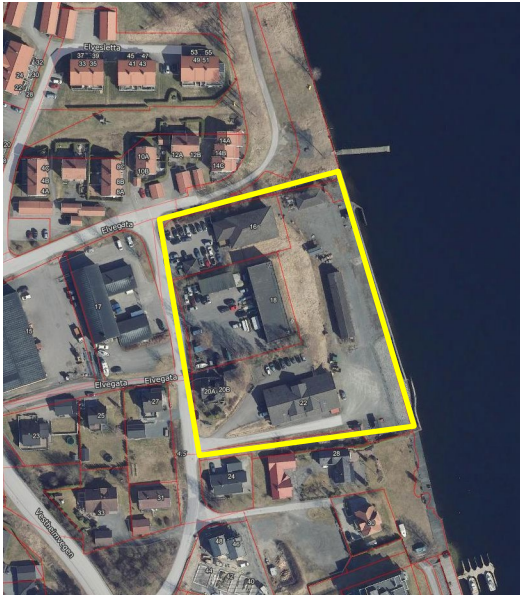
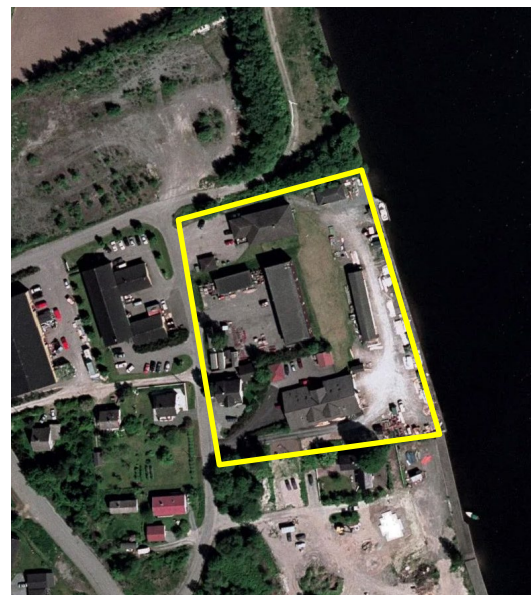
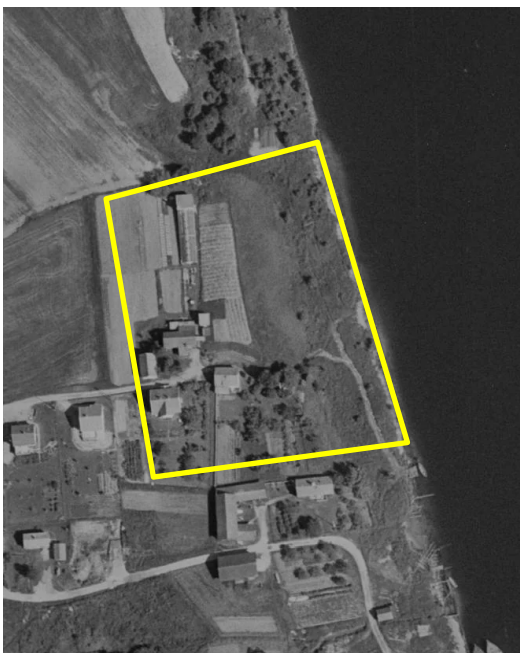
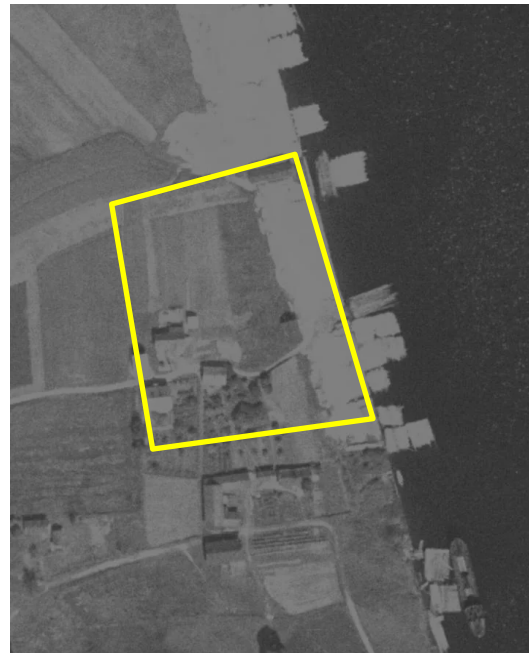
*Figur 3. Flyfoto fra området. Området som skal utvikles til boligformål er skissert med gult. En kan på de eldste bildene se gårdstunet og drivhuset sentralt på området. Fra 2000-tallet og fram til i dag, er det kun mindre endringer å se på selve området, men det er bygd boliger på nordsiden av området midt på 2000-tallet.*

På flyfoto og foto fra 1930-tallet og fram til 1960-tallet består området stort sett av landbruksarealer, et gårdstun og enkelte bolighus, jf. Figur 3. På flyfotoet fra 1937 kan det ned mot elva se ut til at arealene blir benyttet til lagring og håndtering av tømmer. På flyfotoet fra 1966 kan det også se ut til

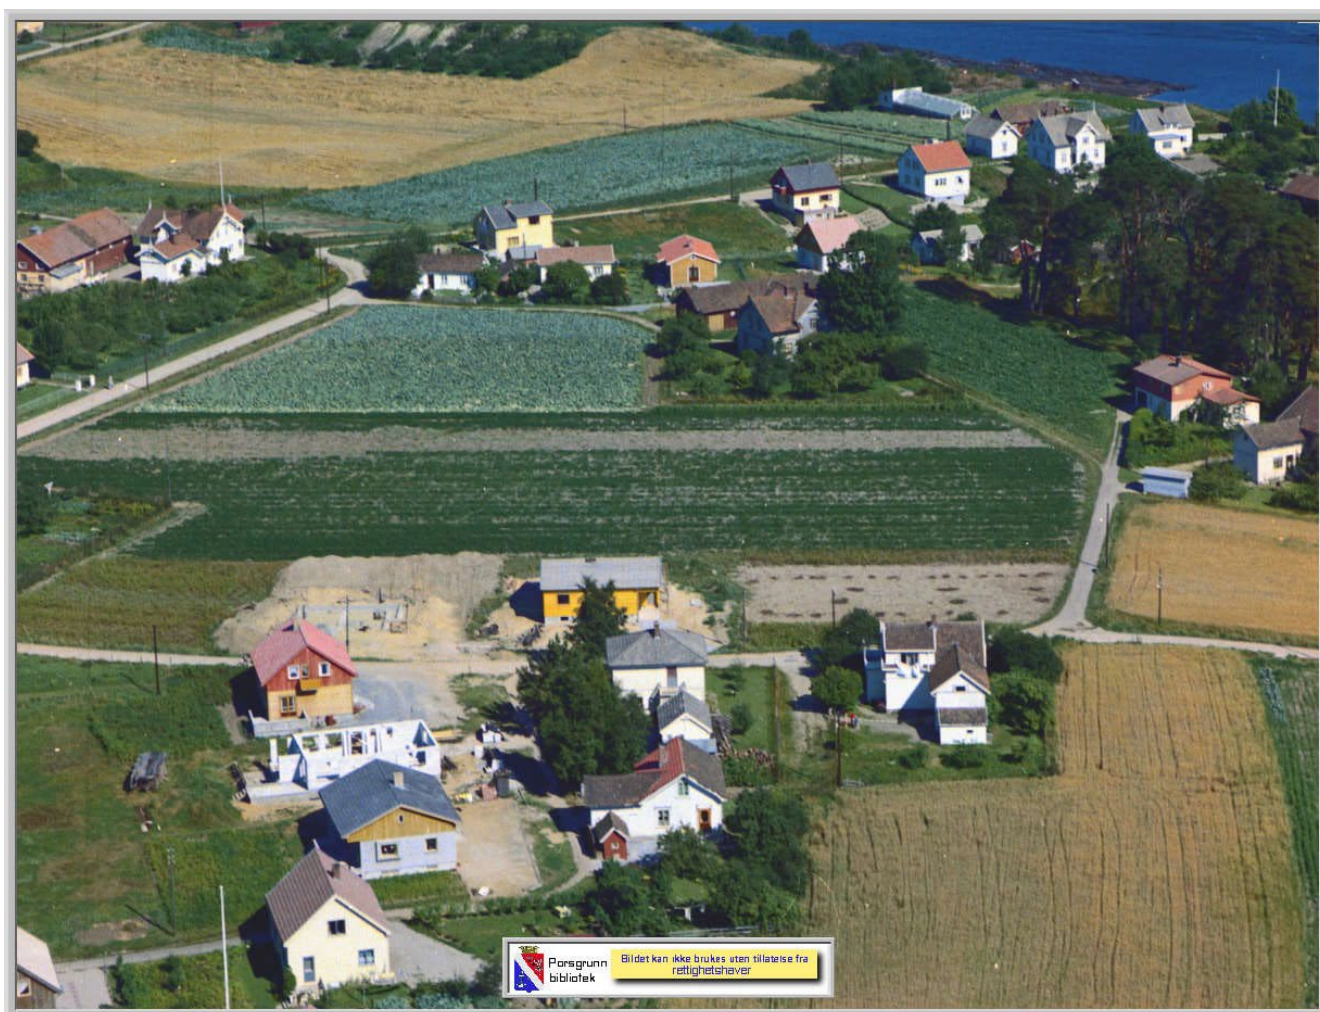
Figur 4. Flyfoto over deler av området, tatt en gang på 1950-60 tallet hentet fra Porsgrunn bibliotek sin nettside [9]. Gårdstunet med drivhus ligger lengst opp i høyre bildekant.

at det er etablert et drivhus sentralt i dagens område, som bekreftes av foto fra området tatt en gang på 1950-60-tallet jf. Figur 4.
