NOTAT

Prosjekt: **Kartlegging av naturverdier: Fylkesvei 32, rundkjøring ved Moheim i Porsgrunn**
Notat nr:
Emne: Naturtypekartlegging etter Miljødirektoratets instruks, ifb. utbygging av rundkjøring
Oppdragsgiver: Vestfold og Telemark fylkeskommune v/ L. K. Roughvedt
Kontaktperson: Jørn Olav Løkken

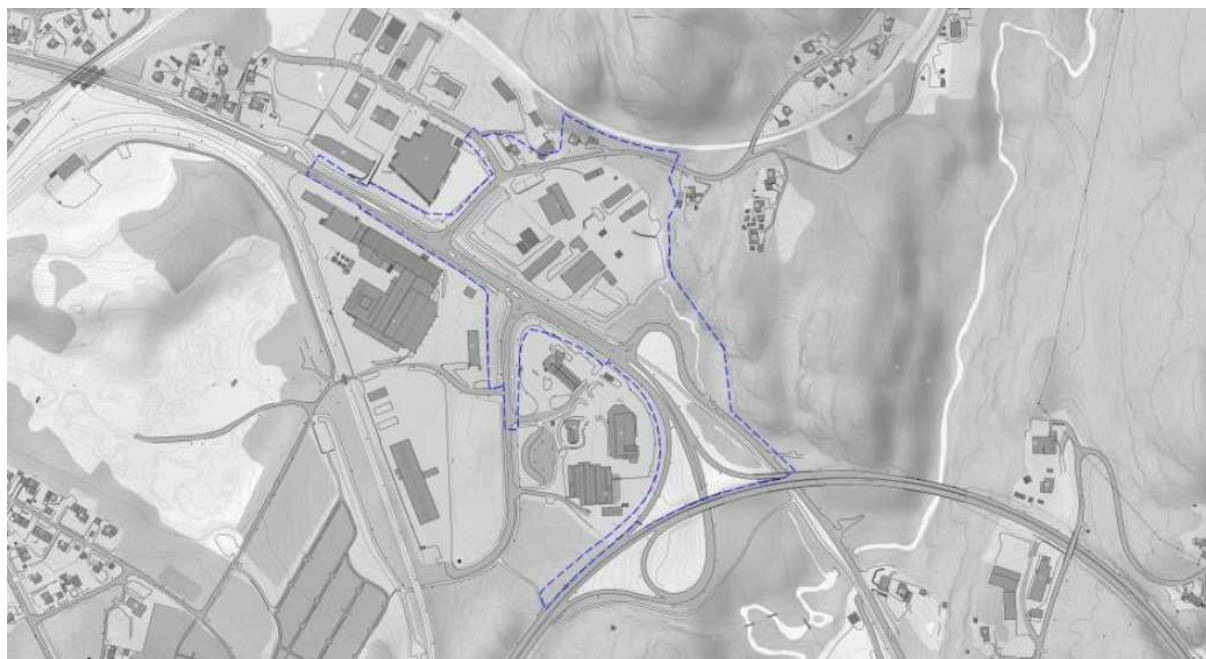
Figur 1. Planområdet omhandlet i dette notatet ligger innenfor blå stiplet linje.

NaturRestaurering AS (NRAS) har blitt forespurt om å utføre kartleggingen, med påfølgende innlegging av biologiske data i Naturbase. I tillegg skal det utarbeides et notat (dvs. dette notatet) med vurderinger av områdets verdi, påvirkning og konsekvens av utbyggingen for naturmangfold, samt forslag til skadereduserende tiltak. Rundkjøringen vil etableres innenfor området markert med blå stiplet linje i Figur 1. Se Figur 2 for planlagt rundkjøring og tilhørende nytt veinett.
