Dato: 20.05.2021
Dokumentnr: 115076n1
Prosjekt: 115076
Utarbeidet av: Stian Tovsen
Kontrollert av: Runar Larsen

Porsgrunn. Tveitanlia Vikingsvegen 17 og 17B
Notat områdestabilitet og innledende grave- og fundamenteringsforhold

GrunnTeknikk AS er engasjert av Rose Eiendom AS v/Christian Svarstad for å vurdere områdestabilitet og innledende grave- og fundamenteringsforhold for ny bebyggelse på Vikingsvegen 17 og 17B i Porsgrunn kommune.

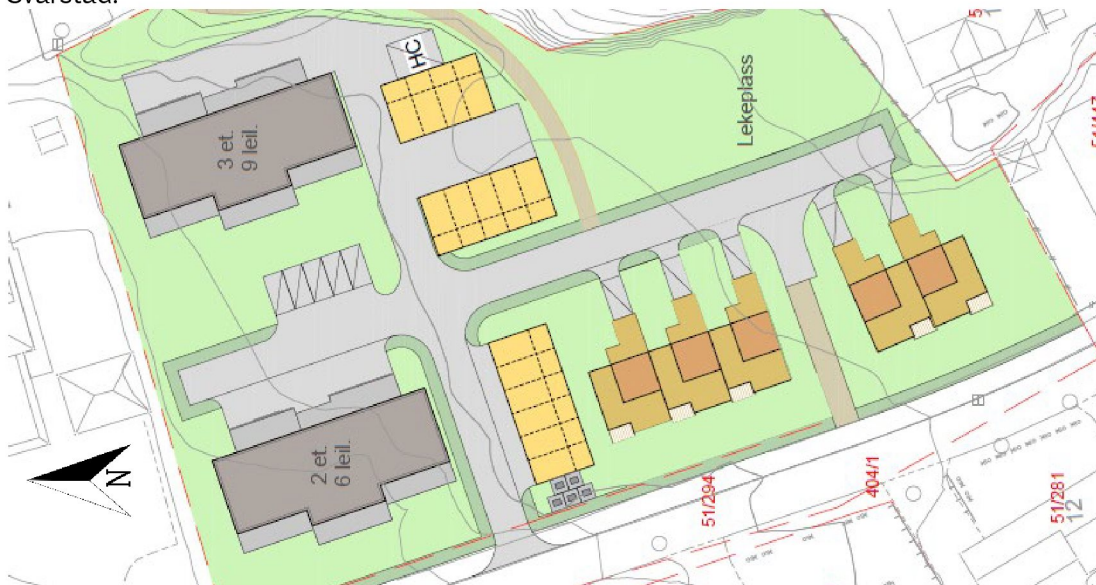
Figur 2. Utklipp fra situasjonsplan som ble mottatt på e-post den 14.09.2020 v/Christian Svarstad.

Vi har forstått at det planlegges 2 flermannsboliger med hhv. 2 og 3 etasjer i den nordre delen, og konsentrert småhusbebyggelse i den sørvestre delen av planområdet. Samtlige bygg er uten kjeller.

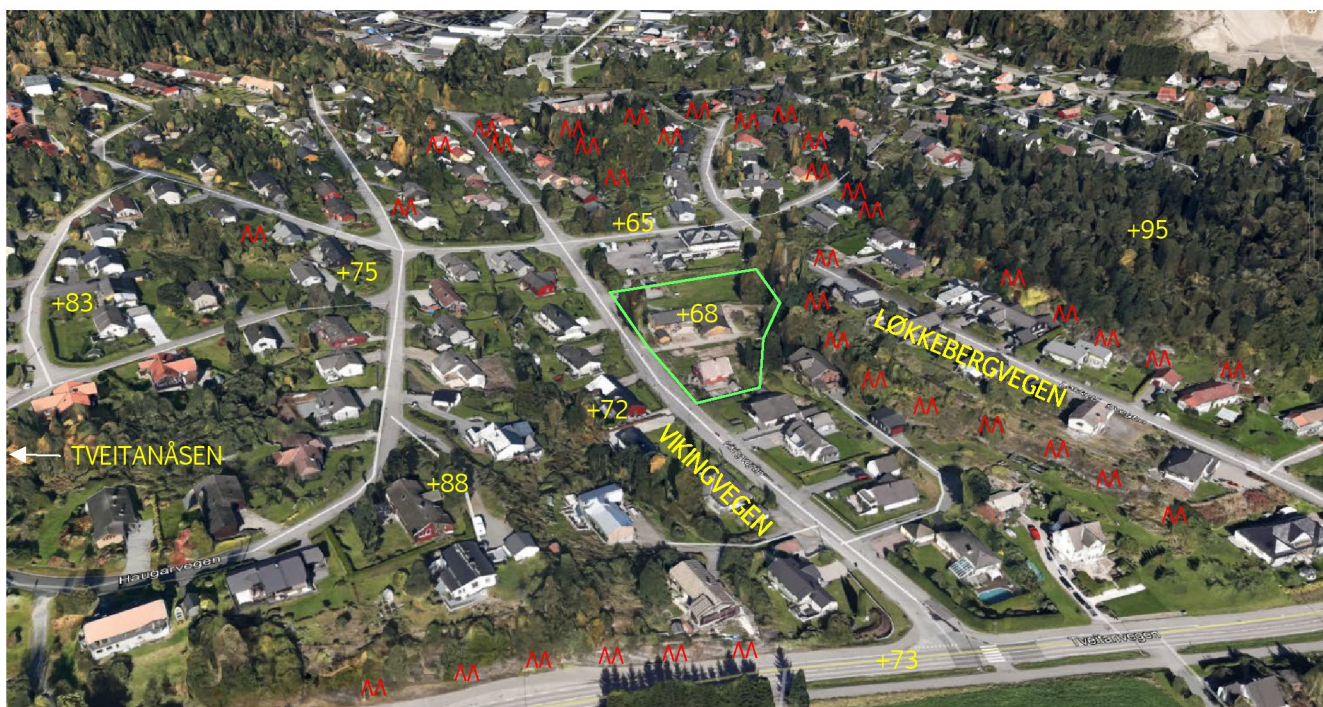
Figur 3. Utklipp fra google maps med ulike skisseringer.

Figur 3 nedenfor viser utklipp fra google maps sett fra sør mot nord. Aktuelt område er skissemessig vist innenfor grønn markering. Antatt fjell iht. flyfoto, befaring og google maps er vist med rød hakemarkering, mens aktuelle kotehøyder er vist med gul skrift.

Terrengen i planområdet ligger tilnærmet flatt på koter varierende mellom ca. +68 til +71. Parallelt med Vikingvegen faller terrenget slakt fra sør mot nord.

Mot øst stiger terrenget opp et fjellparti med høyeste punkt på ca. kote +95. Blottlagt fjell er registrert langs store deler av Løkkebergvegen.

Mot vest stiger terrenget opp mot Tveitanåsen på ca. kote +100, med terrenghelning ca. 1:11.

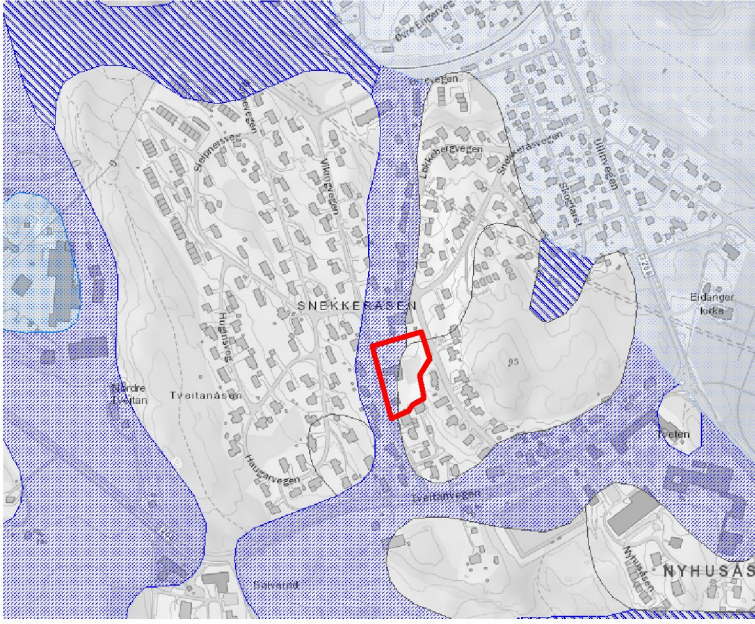
<p>Det er stor sannsynlighet for marin leire langs planområdets vestre del. For øvrig er det ikke registrert mulighet for marin leire i høyereliggende arealer mot Tveitanåsen i vest. Møt øst er det registrert mye fjell i dagen, dvs. trolig ikke marin leire.</p>	Utført
	3	Avgrens områder med terreng som kan være utsatt for områdeskred	Aktsomhetsområder for områdeskred avgrenses til løснеområde fra søkket i nord.	Utført

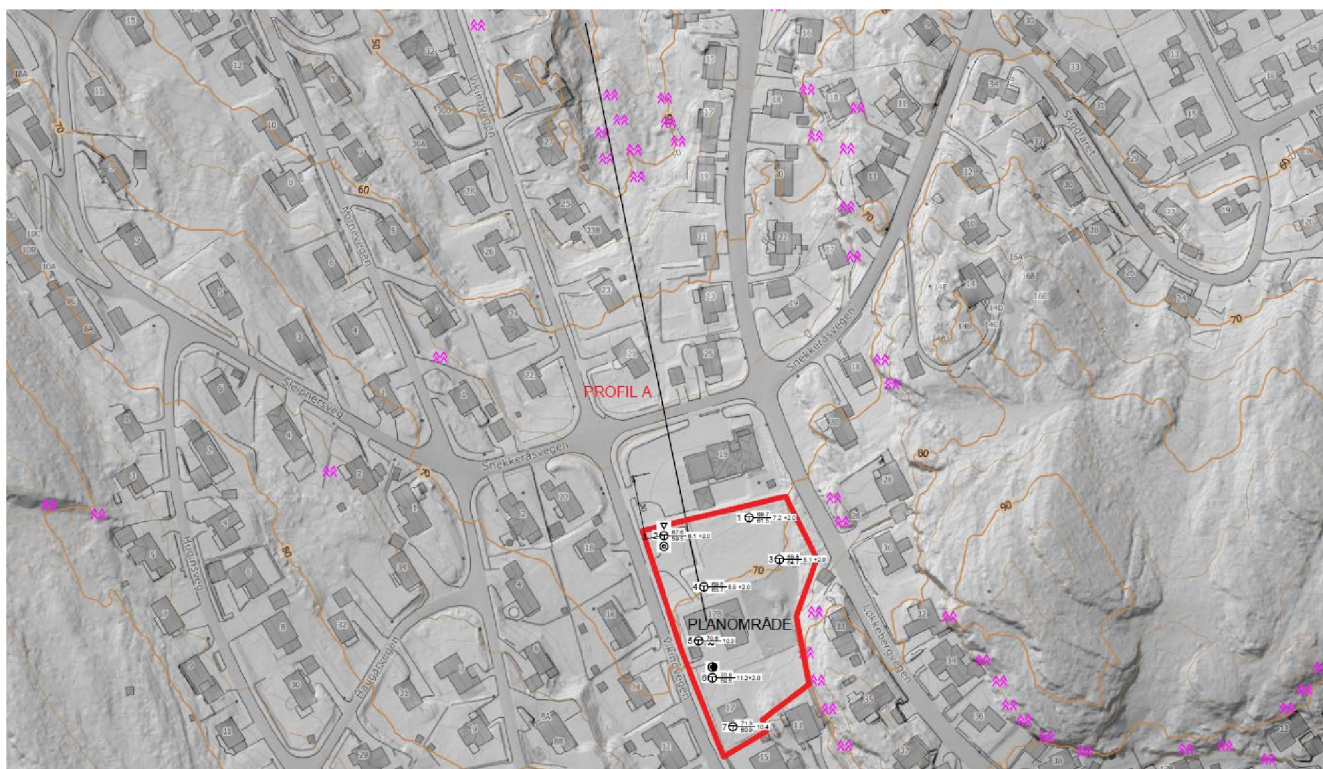
Figur 4. Utklipp fra tegning 115076-2.

På befaring den 18.05.2021 ble det registrert blottlagt fjell langs store deler av søkket i nord.

Midt i søkket ligger en tydelig fjellrygg, som trolig også strekker seg noe videre mot planområdet. Dette var ikke mulig å dokumentere på grunn av fyllmasser/plenarealer.

Figur 4 på neste side viser utklipp fra tegning 115076-2 med skissering av blottlagt fjell med rosa hakemarkering.

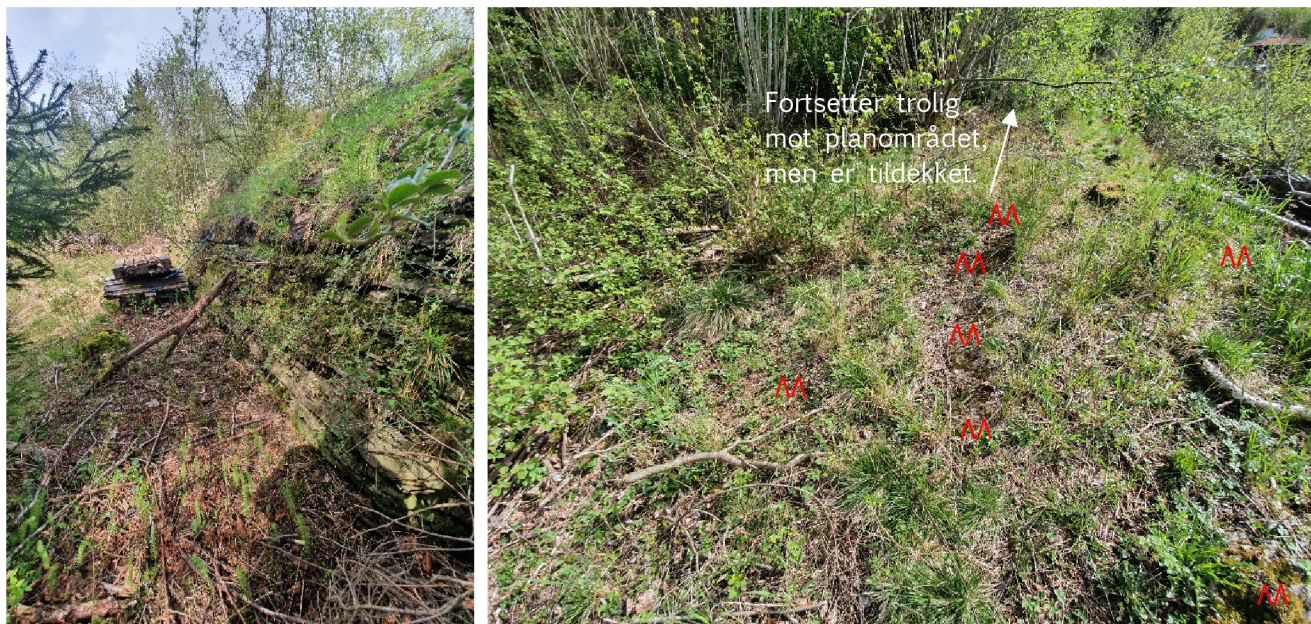
Figur 5. Bilder fra befaring den 18.05.2021

Figur 5 viser bilder av fjellryggen som ble registrert på befaring. Bilde til venstre er tatt fra sør mot nord, mens bilde til høyre er tatt fra nord mot sør av den sørligste fjellblotningen i søkket.

Grunnundersøkelsene viser ingen forekomst av leirmasser med sprøbruddegenskaper. En fjellrygg er observert i det fallende terrenget i retning mot nord. Basert på de faktiske forhold vil det ikke være mulig at et lokalt skred i skråningen nedenfor planområdet kan true dette.
