## NOTAT

OPPDRAAG	<b>Utvidelse av Torskebergvegen Brevik</b>	DOKUMENTKODE	10220814-RIGberg-NOT-002-rev.03
EMNE	Geologisk vurdering av vegutvidelse - innersving	TILGJENGELIGHET	Åpen
OPPDRAAGSGIVER	<b>Trosvik Næringspark AS</b>	OPPDRAAGSLEDER	Espen Roe
KONTAKTPERSON	Petter Øygarden	SAKSBEHANDLER	Gunnar Vik
KOPI	Arkitekt Børve Borschenius v/Olav Backe-Hansen Asplan Viak v/Knut Eigil Larsen	ANSVARLIG ENHET	10112011 Geofag BVT

## SAMMENDRAG

I foreliggende notat vurderes bergtekniske forhold ved utvidelse i innersving.

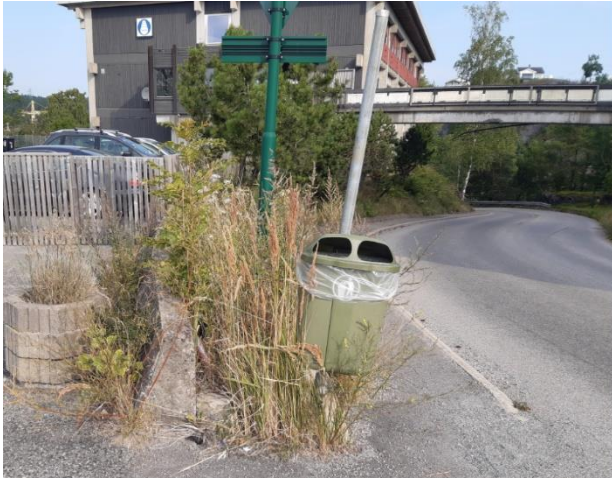
Figur 2. Foto venstre side ca. profil 55. Vegen kan utvides mot venstre før gangbro

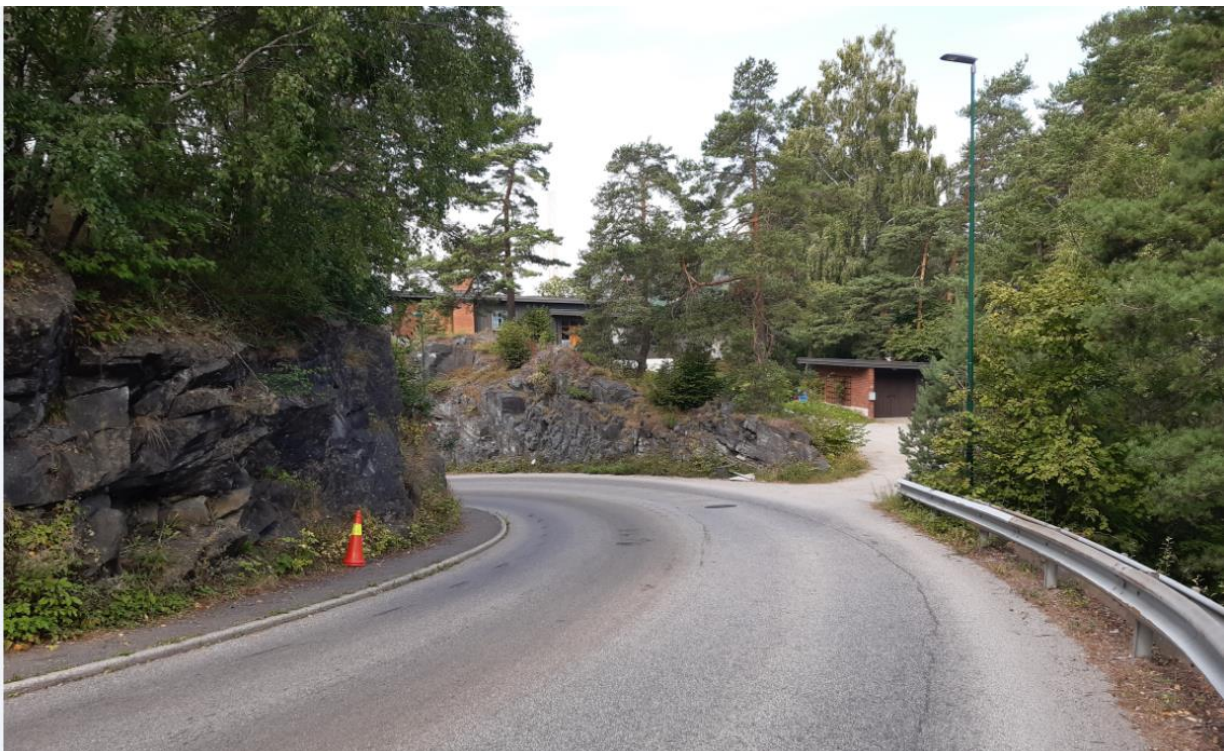
Figur 4. Foto mot innkjøring til Torskebergvegen 11. Behov for ny støttemur på utsiden av vegrekkverk. Det er mulig å etablere adkomst for anleggsmaskiner fra innkjøringen til nr 11 og tilbake langs foten av eksisterende mur. Anleggsarbeider i skråningen nedenfor bør ikke skje på vinterhalvåret pga. fare for utglidning og velting av maskiner.

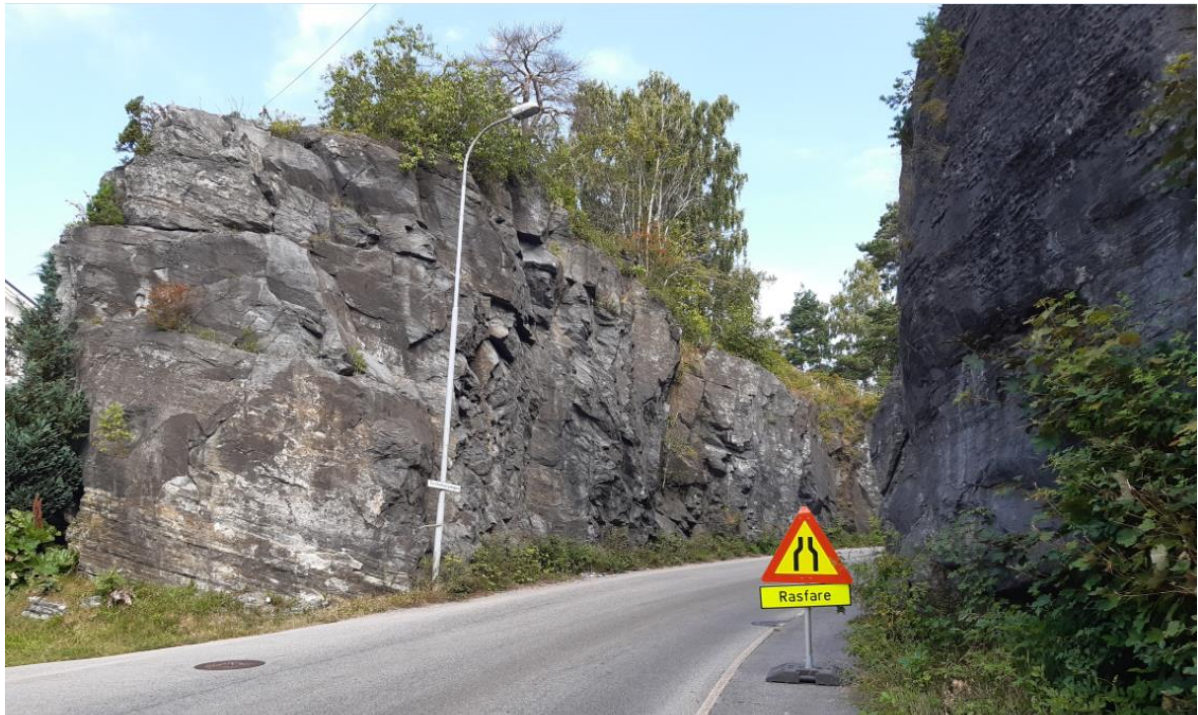
Figur 5. Foto opp Torskebergvegen. Legg merke til skilt «rasfare» i det smale fortauet. Berget i yttersvingen er mer oppsprukket enn i innersving. I venstre billedkant skimtes gavlvegg for tilbygg i Strømtangveien 10. Se også foto 13.

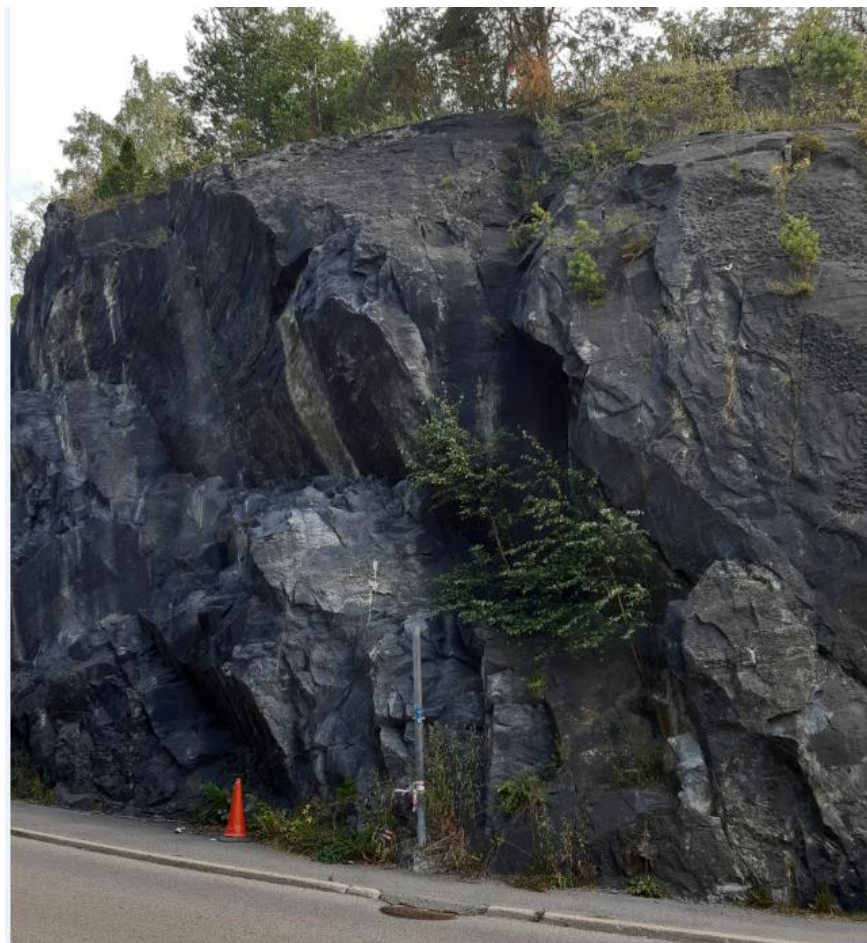
Figur 6. Foto inn mot høy skjæring i innersvingen. Det er ikke synlig sikring fra gatenivå, men vanskelige fotoforhold med sterk sol og skygge i skjæringen, gjør at evt. sikring kan være vanskelig å se, jfr. 8. Utfall fra steile sprekker med fall inn i skjæringen er lett å se. Overheng som dannes ved slike utfall er ikke synlig i tverrprofiler fra vegmodell.

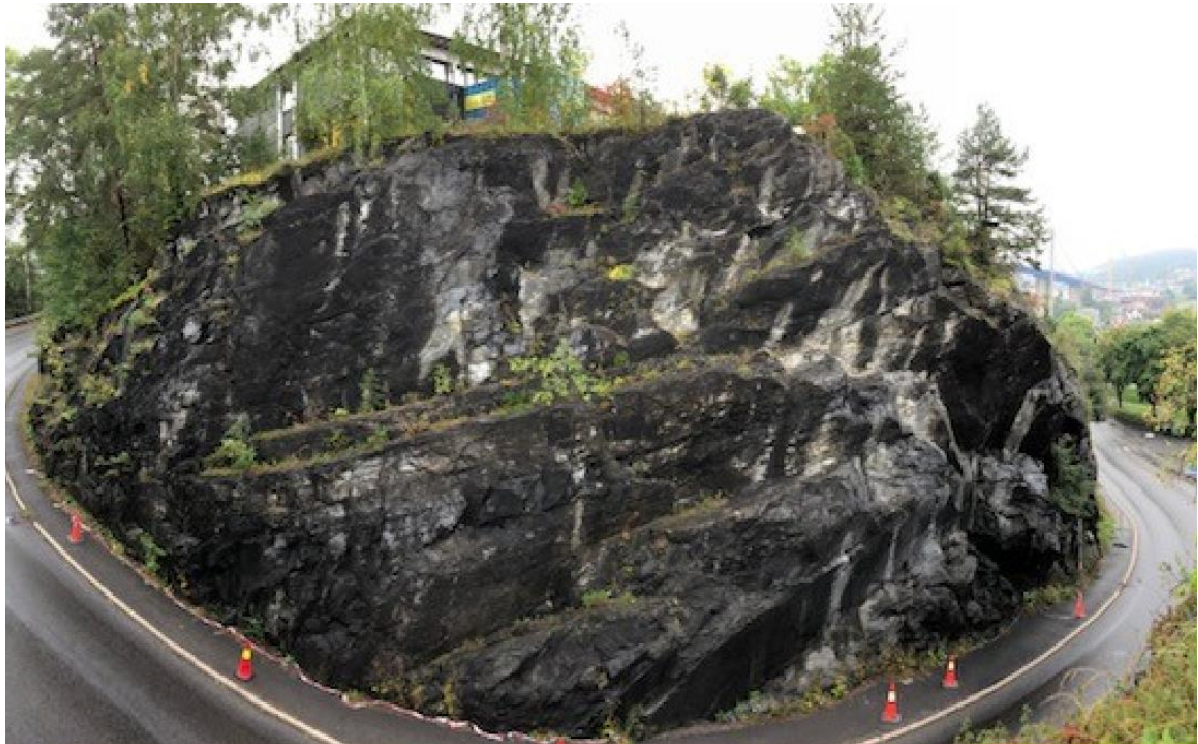
Skjæringene langs Torskebergvegen bærer preg av kraftige sprengladninger uten tanke på stabiliteten av endelig kontur.

Utført sikring er mangelfull og det er fare for steinsprang, særlig langs innersvingen i nedre del av det smale fortauet. Fotgjengere er særlig utsatt, men steinsprang fra den høye skjæringen kan også skade biltrafikk i området. Skjæringen fortsetter ut til Strømtangveien og på nordsiden av denne og videre bak boligen i Strømtangveien 18.

Figur 7. Panoramafoto av eks skjæring i innersving. Foto i østlig retning tatt fra Torskebergvegen 11. Det er massive kalksteinsbenker med svakt fall mot nordøst (venstre) og steile sprekker med fall inn i skjæringen. Foto tatt av arkitekt Olav Bache-Hansen

Sikring av denne skjæringen må prioriteres.

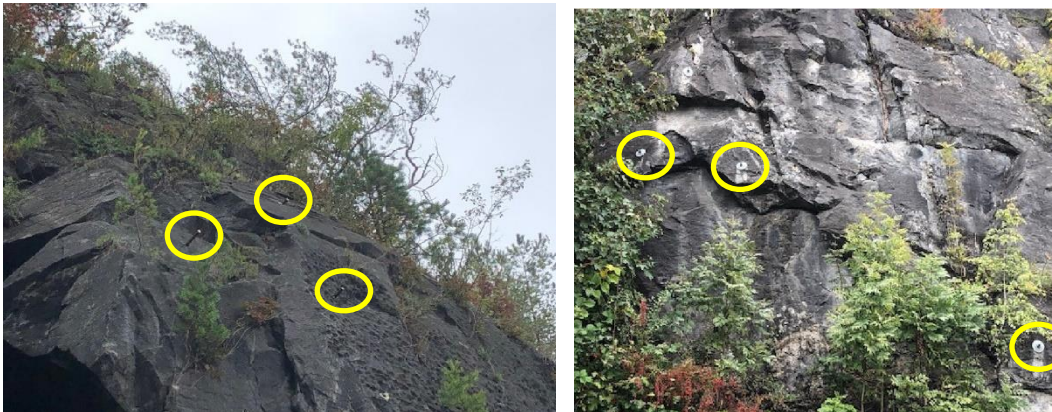
Figur 8. Eksisterende boltesikring i høy skjæring. I foto til venstre er det synlig innstøpte kamstålbolter uten skive (trolig eldst) og til høyre innstøpte bergbolter med skive (trolig av nyere dato). Foto Olav Bache-Hansen.

I fotografiet til venstre i figur 8 er det synlig innstøpte kamstålbolter. I fotografiet til venstre er det synlig innstøpte galvaniserte bergbolter med skive. Boltene stammer trolig fra forskjellige tider. Multiconsult anbefaler vegetasjonsrensk (dvs kapping av trær og busker) i skrenten, og spettrensk for å ta ned løse blokker og stein. Der det er mindre mengder jordsmonn med sjeldne planter kan det legges på et erosjonsnett under steinsprangnettet slik at jorda holdes tilbake og planter kan vokse igjennom nettet.

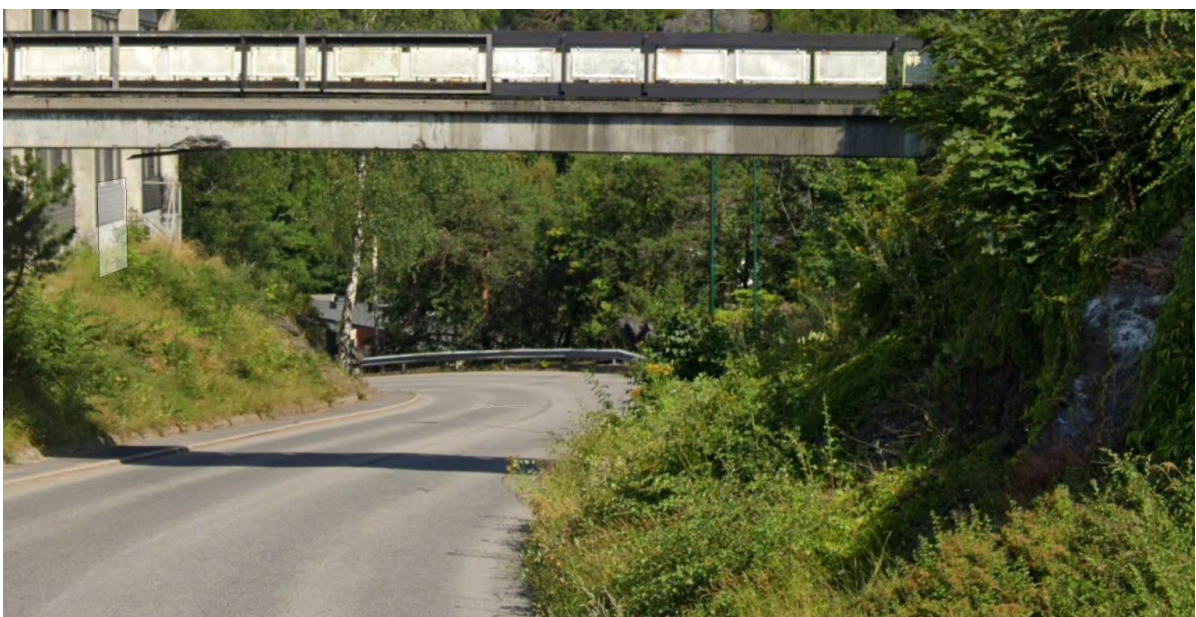
Figur 9. Det er stor nok avstand mellom vei og brokar på gangbrua til at det er plass til 2 m utvidelse dersom man tar en meter på hver side

For detaljprosjektering av evt. sikring av berg under brofundamentene må det utføres vegetasjonsrensk og forsiktig blottlegging av berget under og til begge sider av fundamentene.

Endelig sikring bestemmes etter at ny veilinje er satt ut, og bergoverflaten er blottlagt.

Dersom det er behov for pigging av berg under brofundamentene anbefales minimum sikring med 3 stk innstøpte bolter  $\varnothing 20$  mm x 3m lengde som settes horisontalt 0,5 m under betongfundamentet. Ved småfallent berg sikres dette med fiberarmert sprøytebetong før bolting.

Evt. pigging av berg under brofundament skal ikke skje før etter at all bergsikring er utført.

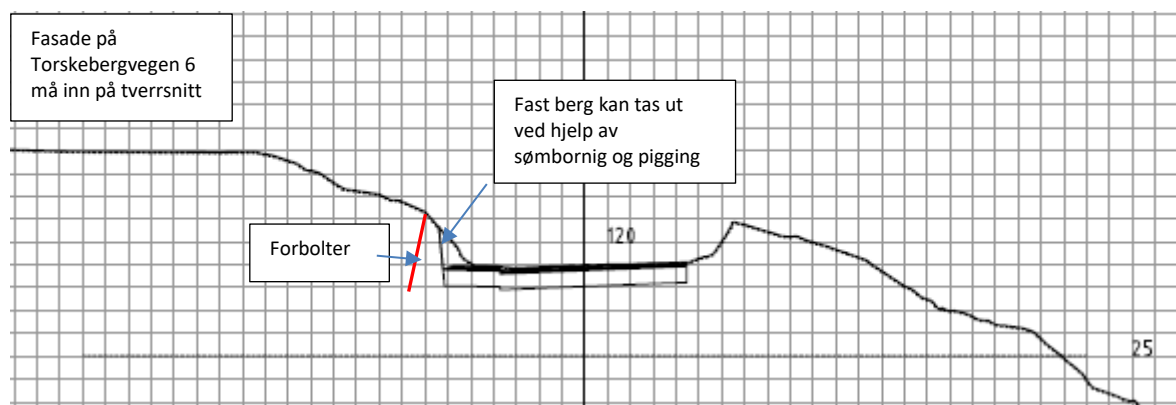
Figur 11 b. Tverrprofil 120 med uttak av masser langs Torskebergvegen 6.

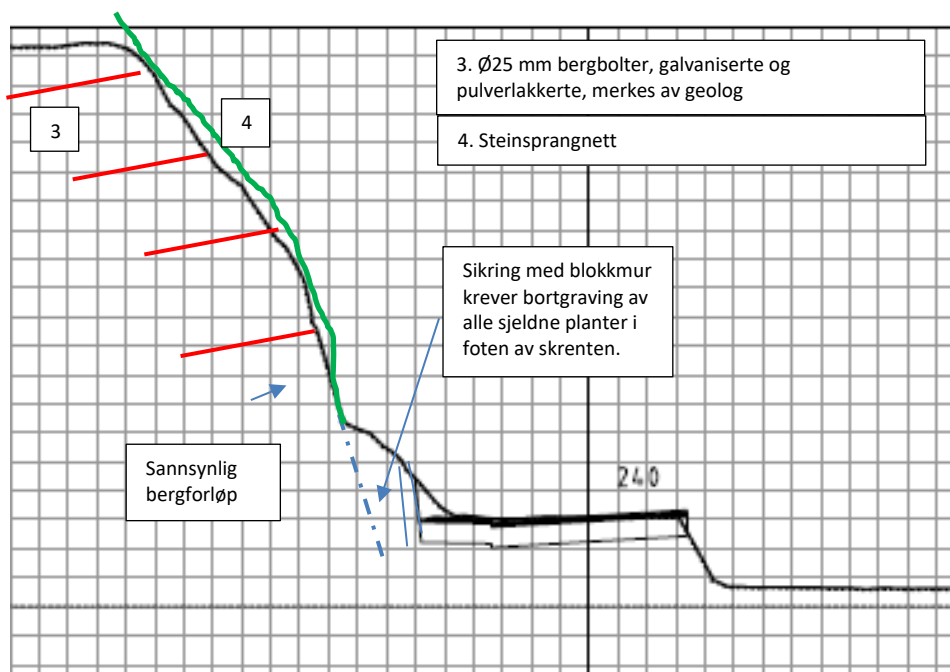
Figur 11d. Tverrprofil 240. Vegetasjonsrens og spettrens skal utføres før bolting og montering av nett. Sikringsentreprenør skal påse at renskemasser ikke kan føre til skade på bolig i Strømtangveien 18. Biolog skal godkjenne kapping av trær i topp av skrent og bortgraving av sjeldne planter i foten av skrenten før utførelse.
