### Skredfareutredning – Rørakollen

Prosjekt: Rørakollen regulering

Dokumentnummer: 10221959-R01-A01

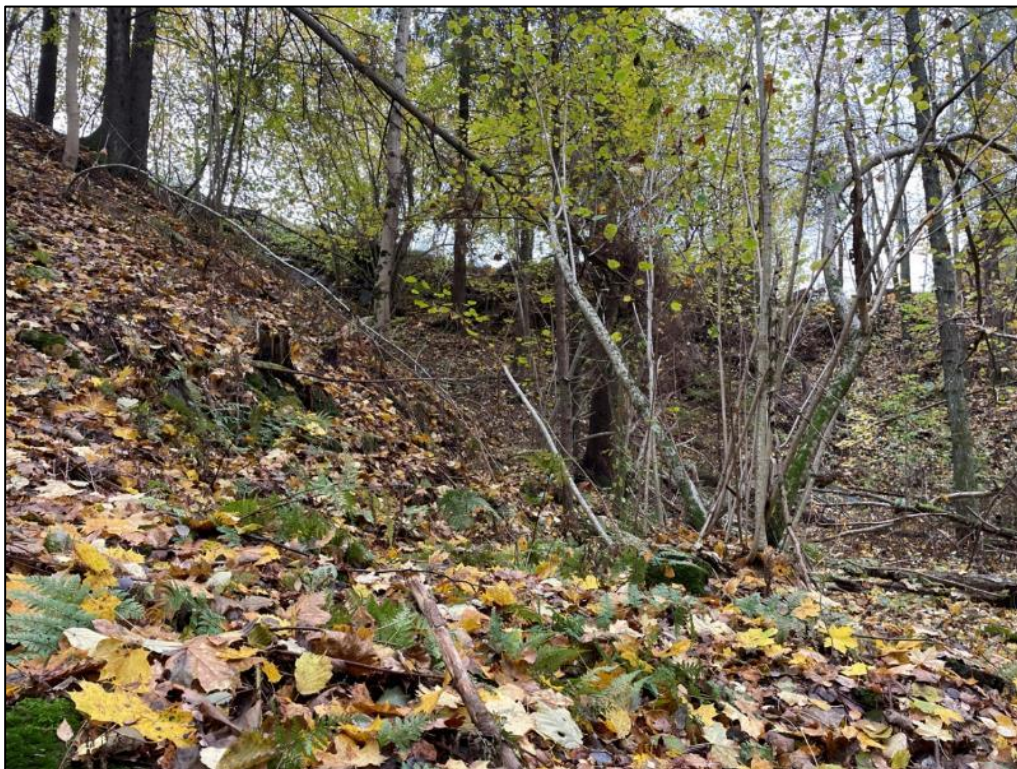
*Figur 9: Infopunkt 6 viser begynnelsen på ravinedalen. Bildet er tatt i retning SV. Fotograf: Ingvild Sangesland Qvist.*

NGU sine løsmassekart [11] viser at kartleggingsområdet der boliger er planlagt (se Figur 2), består av et sammenhengende dekke av hav- og fjordavsetninger samt marine strandavsetninger i sørøst. Grunnundersøkelser gjort av Grunnteknikk [12] viser at løsmassene generelt består av sand og silt, med noe grus og enkelte lag med leirig/sandig silt. I felt ble det også observert bergblotninger i bekken som renner gjennom de marine strandavsetningene (se Figur 7 og Figur 8 i vedlegg 1). Videre nordøst graver bekken seg inn i løsmasser (se Figur 9 og Figur 10 i vedlegg 1).

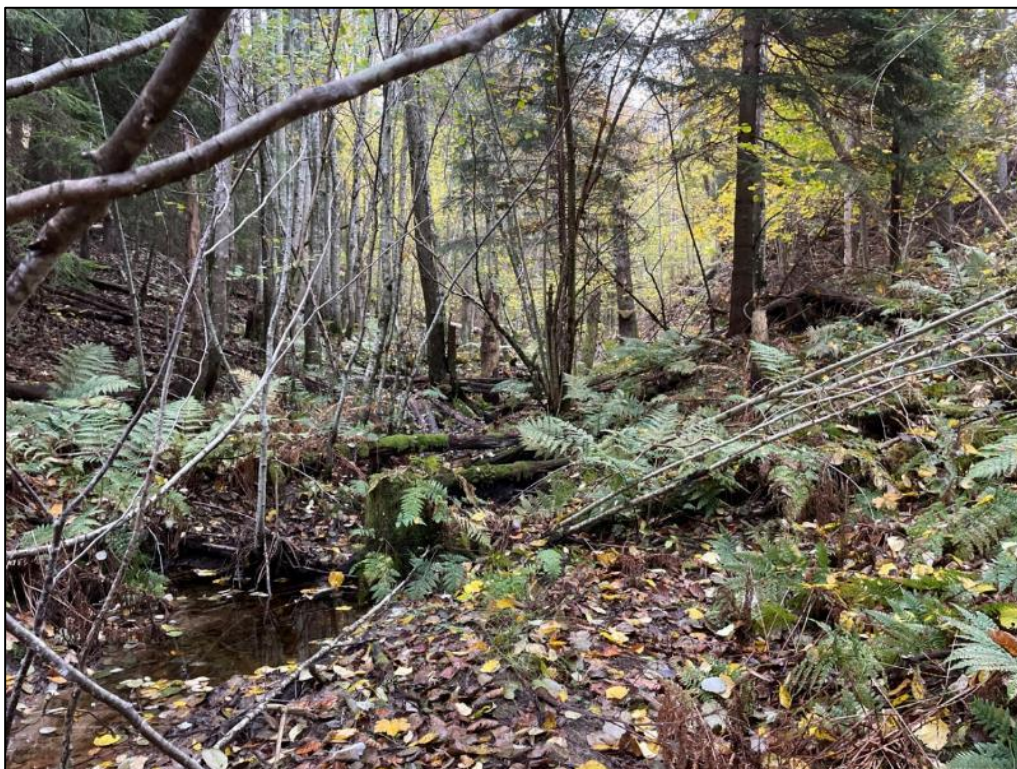
*Figur 10: Infopunkt 1 viser bunnen av den største ravinedalen. Bildet er tatt i retning NV. Fotograf: Ingvild Sangesland Qvist.*

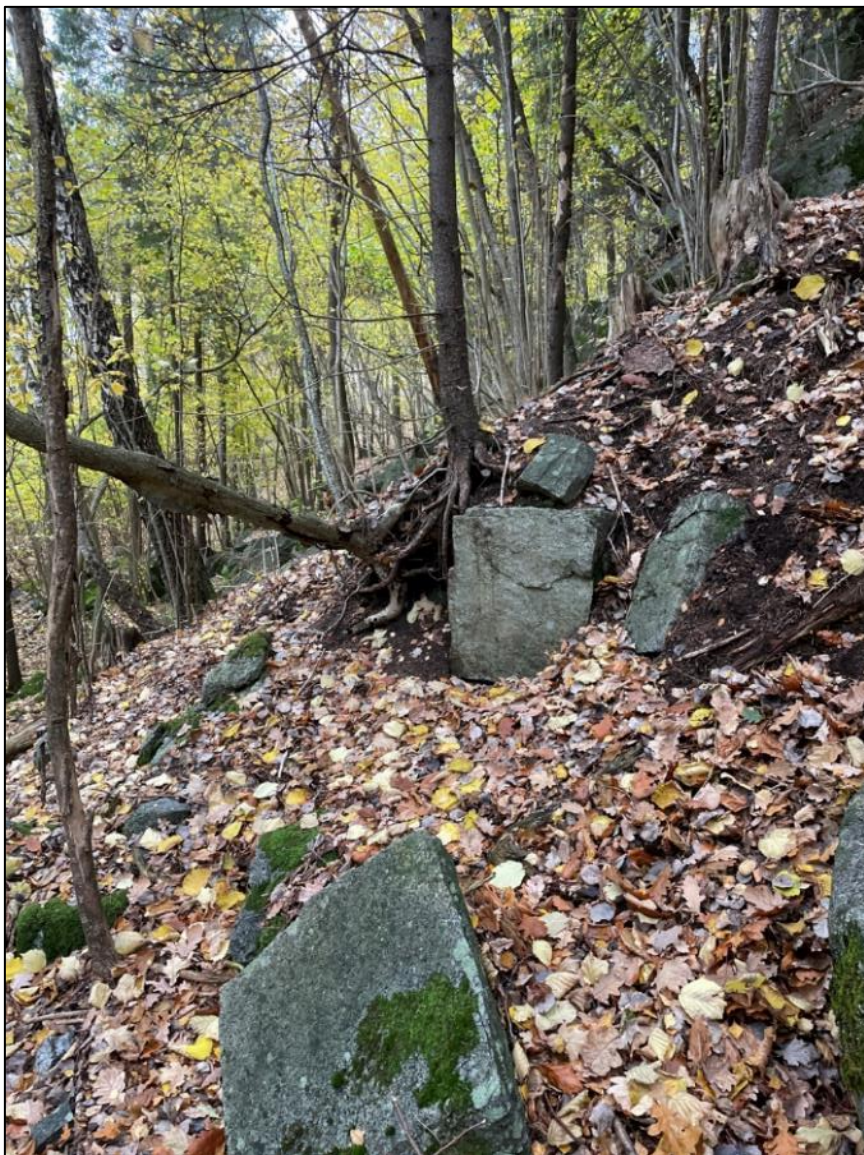
*Figur 13: Infopunkt 2 viser morenemasser med blokker som ligger lagret på en helning på opptil 45-55°. Bildet er tatt i retning NV. Fotograf: Ingvild Sangesland Qvist.*

Løsmasseskråningen bestående av morenemasse ved infopunkt 2 i kartleggingsområdet inneholder løst lagrede blokker i størrelsesorden 0,1 m<sup>3</sup>-1,5 m<sup>3</sup> (Figur 13 i vedlegg 1). Remobilisering av blokkene er mulig dersom løsmasser vaskes bort eller røtter og trær som stabiliserer noen av blokkene dør.
