Fortau/Gs-veg langs Bergsbygdavegen

Naturmangfoldvurdering (naturmangfold
på land)

Oppdragsgiver: Porsgrunn Kommune
 Tittel på rapport: Fortau/Gs-veg langs Bergsbygdavegen
 Oppdragsnavn: Bergsbygdavegen Lillegårdskrysset-Vissevåg
 Oppdragsnummer: 637208-16
 Utarbeidet av: Heiko Liebel, kvalitetssikret av Anne Karen Haukland
 Oppdragsleder: Eli Eikeland
 Tilgjengelighet: Åpen

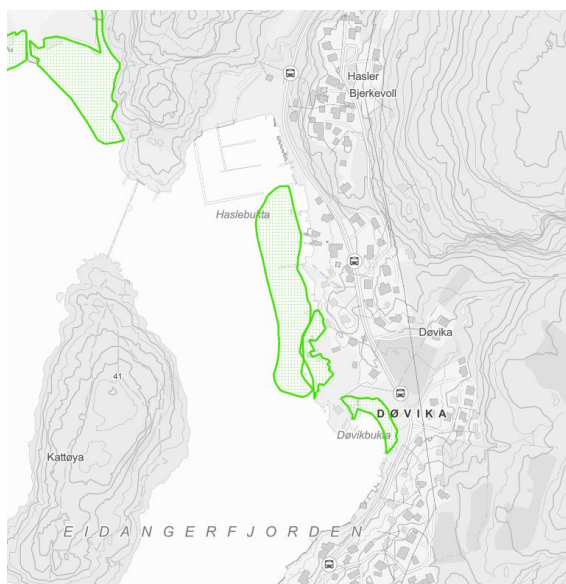
Figur 3-2. Tidligere registrerte verdifulle naturtypelokaliteter etter DN-håndbok 19 (kilde: naturbase.no; 15.09.2025).

I selve planområdet (se Figur 2-1) foreligger det ingen kartleggingsresultater av tidligere naturtypekartlegginger verken etter Miljødirektoratets kartleggingsinstruks eller etter gammel metodikk DN-håndbok 13. Etter DN-håndbok 19 (verdifulle naturtypelokaliteter i sjø) er det registrert ålegress og bløtbunnsområder i strandsonen (begge lokalitetene med lokalt viktig verdi, C-verdi). Det er ikke registrert naturvernområder i planområdet, men Holtsåsen naturreservat ligger på nærmeste 50 meter fra vejen ved Vissevåga..

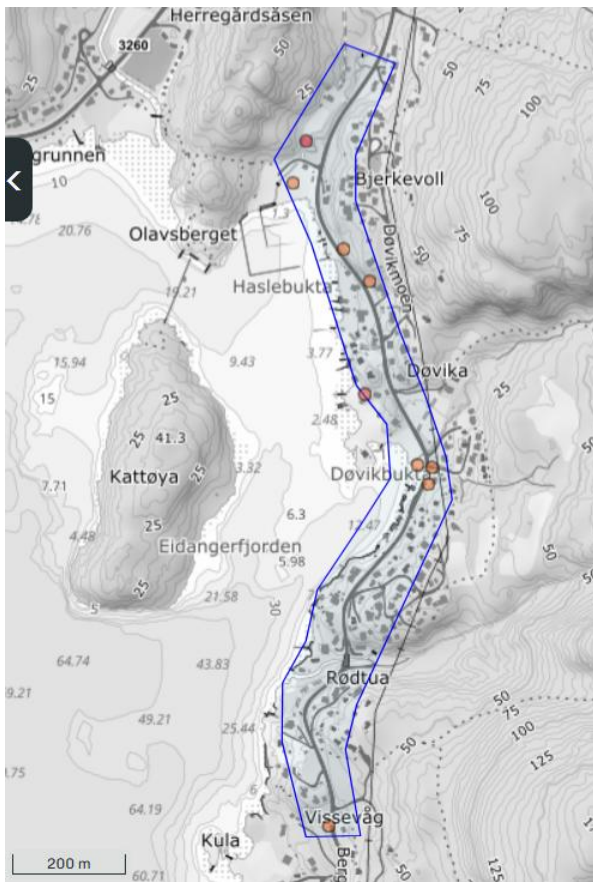
Figur 3-3. Oransje (NT - nær truet) og røde prikker (EN - sterkt truet) viser registrerte forekomster av rødlistearter i planområdet ([Vis utvalg i kart | Artskart 2](#); 15.09.2025).

Av rødlistearter er det registrert alm (EN), eikeildkjuke (NT), oremose (NT, registrert i 1906) og lind (NT). Ellers er det registrert fiskemåke (VU; ukjent om den hekker i området eller ikke) og hekkende tjeld (NT) på parkeringsplassen til båthavna.

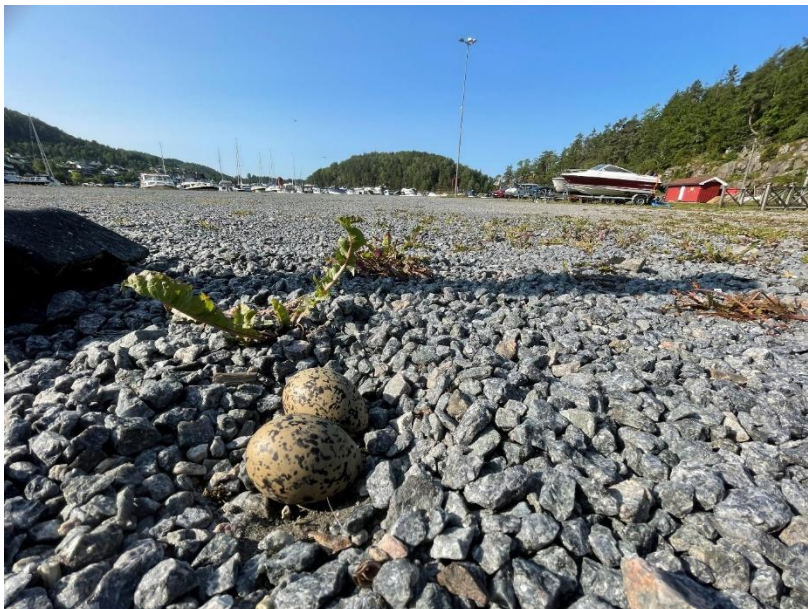
Figur 3-4. Reir til tjeld (NT) på parkeringsplassen til småbåthavna i Haslebukta (foto: H. Liebel).

Tjeld (NT) er en rødlisteart som ble registrert hekkende på en parkeringsplass. Andre rødlistede fuglearter som kan hekke i området er gulspurv (VU), grønnfink (VU) og gråspurv (NT). Alle de nevnte artene har fortsatt store forekomster og ingen spesielle hensyn kreves i forbindelse med denne planen bortsett fra at hekkel plasser ikke skal ødelegges om anleggsarbeidet gjennomføres i hekkesesongen.

- Vær oppmerksom på mulige hekkel plasser til tjeld i hekkesesongen og eventuelt ta vare på reiret til hekkingen er avsluttet (unngå forstyrrelser).

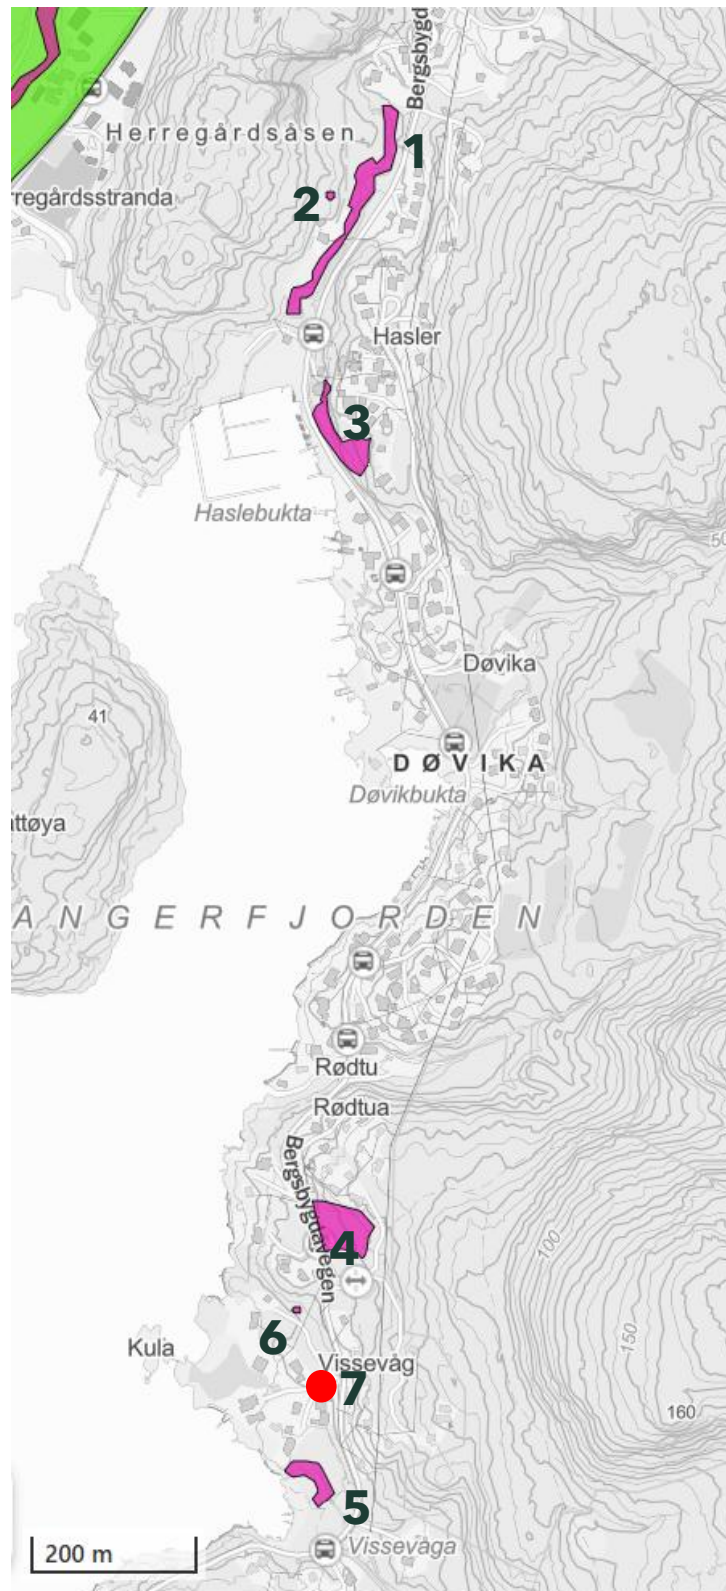
Figur 4-1. Verdifulle naturtypelokaliteter (vist med lilla skraver) og økologisk funksjonsområde for lind (vist med rød ring).

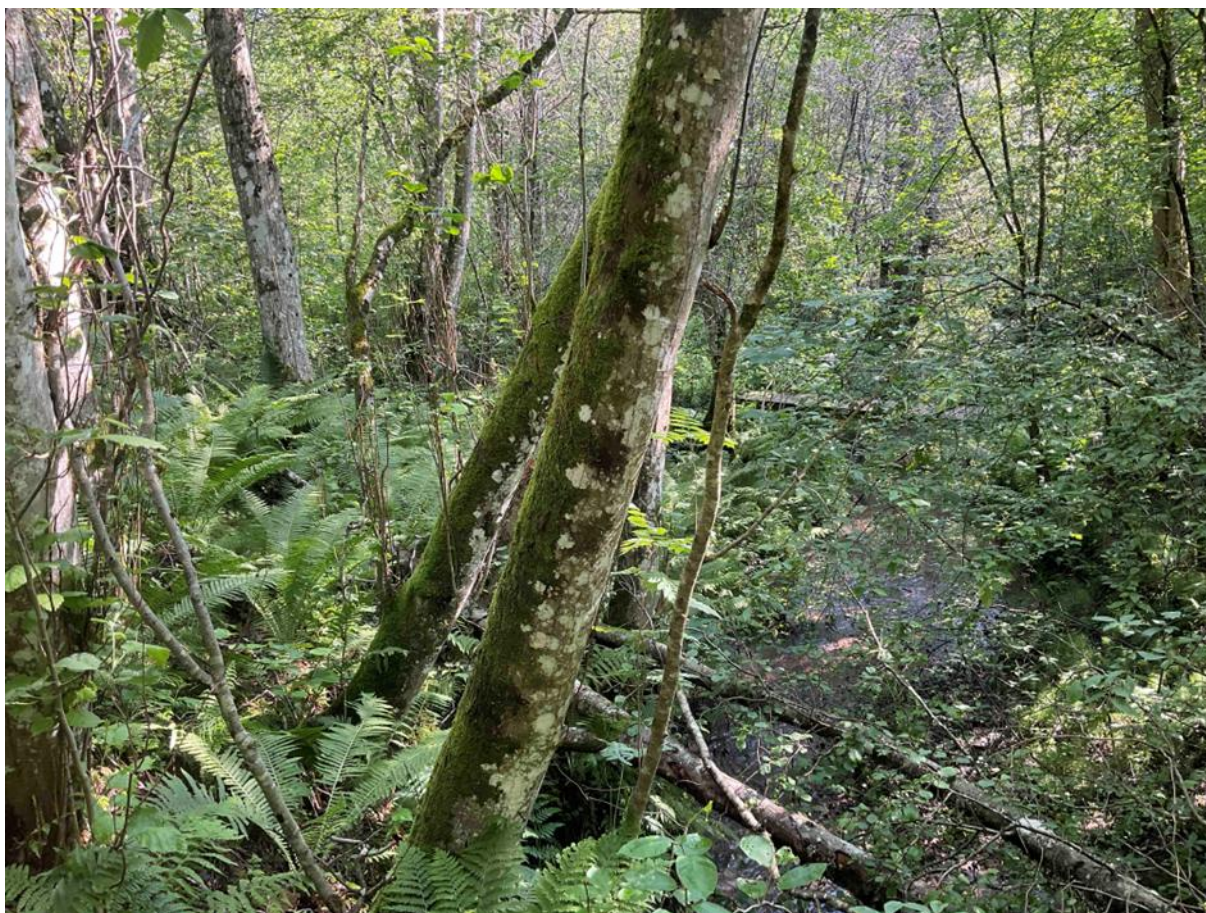
Figur 4-2. Gammel høgstaudegråorskog langs bekken ned til Haslebukta (foto: H. Liebel).

Naturmangfold: Naturmangfold er vurdert til moderat pga. 1-2 store trær per daa. Gråor og hegg dominerer med innslag av ask, spisslønn, bjørk og gran. Det største gråortreet har omkrets på 200 cm. Det er noe død ved av gråor på lokaliteten. Feltsjiktet består av arter som engsnelle, mjørdurt, haremat, strutseving, skogburkne, firblad, bringebær, skogstjerneblom, enghumleblom, askeoppslag, hvitveis, og vendelrot m.m.

Tilstand: Tilstand er vurdert til moderat da lokaliteten består hovedsakelig av eldre produksjonsskog i hogstklasse 4 med delpartier med gammelskog. Rødhyll og kanadagullris er fremmede arter med svak effekt foreløpig. Lokaliteten krysses av en tursti og grenser stedvis mot ung gråorskog.

For naturtypen «gammel høgstaudegråorskog» er det lagt til grunn at lokaliteten berøres av planlagte tiltak i nordvest. Her har bekken begynt å grave seg mot den eksisterende bekken i en liten meander som er steinlagt for å hindre videre erosjon. Ifm. planen skal bekken fylles ut og innover i naturtypelokaliteten og bekken skal få et nytt løp noen meter lenger vest. Direkte arealinngrep omfatter mindre enn 20 % av lokaliteten og påvirkningen vurderes til noe forringet.

Konsekvensgrad: Middels negativ konsekvens (2-)

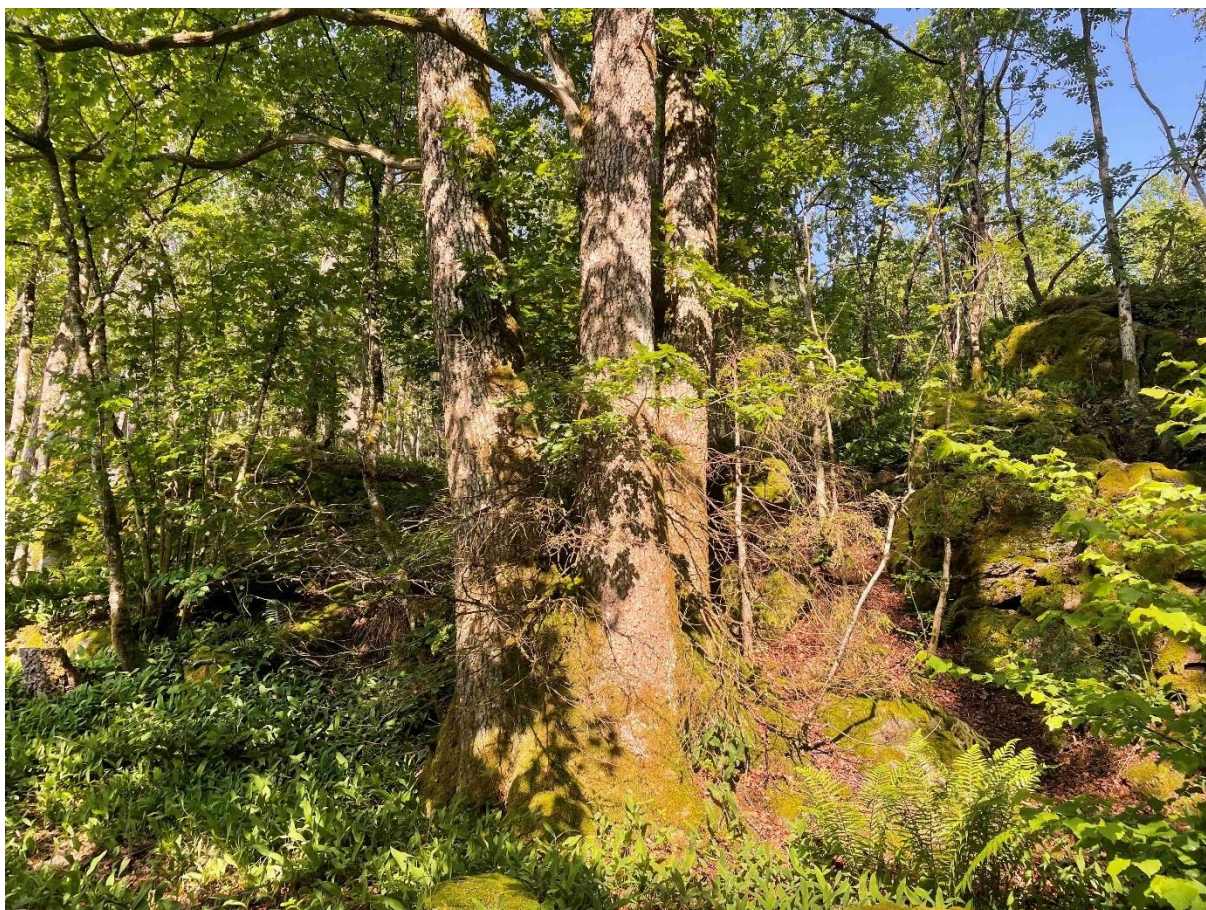
Figur 4-3. Trestammet eik ved Bergsbygdavegen 73 (foto: Mari Helene Knapstad).

Naturmangfold: Naturmangfold er vurdert til moderat. Eika er trestammet, og største stamme har 215 cm i omkrets. Eika er ikke synlig hul. Det er lite død ved av eik i kronen og på bakken. Små barksprekker trekker opp naturmangfoldvurdering fra lite til moderat.

Tilstand: Tilstand er vurdert til dårlig på grunn av høy dekning av gjenveksttrær (75-90%). Buksksjiksdekningen er lav med (10-25%).

Lokaliteten berøres ikke av planen slik at påvirkningen vurderes som «ubetydelig endring» og konsekvensgraden til «ubetydelig konsekvens».

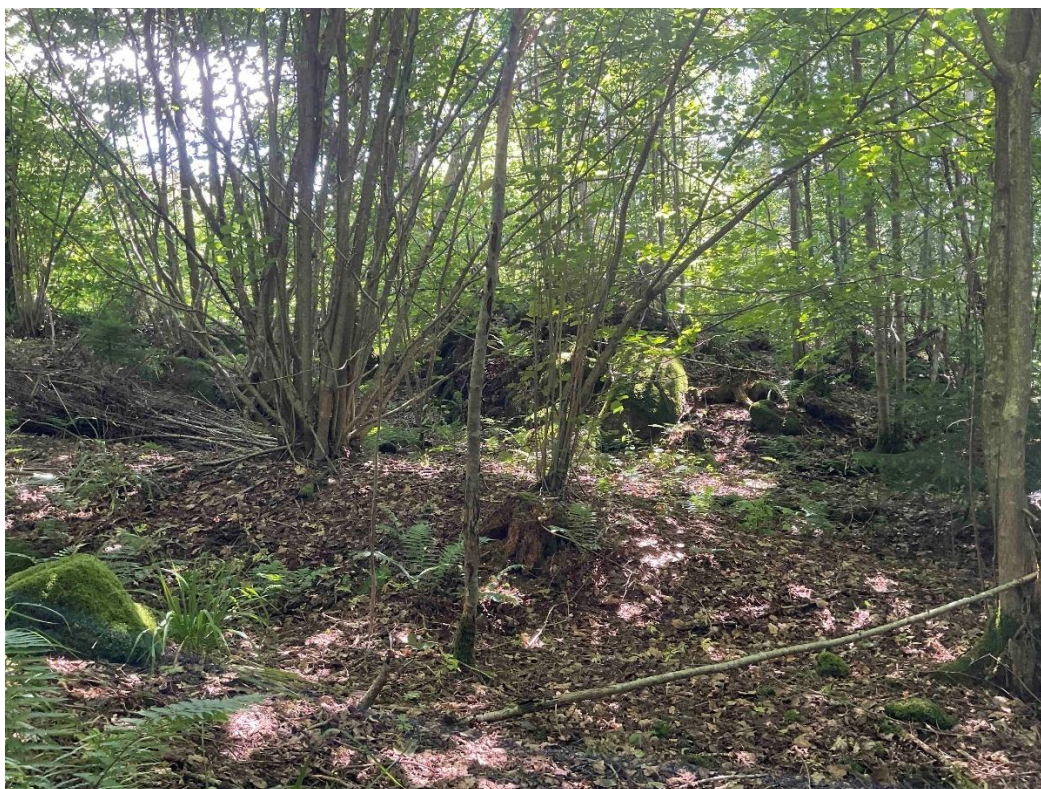
Figur 4-5. Lågurtedellauvskog i svært redusert tilstand (foto: H. Liebel).

Tilstand: Tilstand vurderes som svært redusert da størsteparten av lokaliteten består av ungskog dominert av hassel, lind (NT, rødlisteart) og spisslønn. I øvre delen mot veien er det registrert noen eldre lindetrær og ask. Feltsjiktet består av skogsvingel, hvitveis, skogfiol, lundrapp og fingerstarr m.m.

For naturtypen «lågurdellauvskog» er det lagt til grunn at lokaliteten berøres av planlagte tiltak i sørvestlig del av lokaliteten. Direkte arealinngrep omfatter mindre enn 20 % av lokaliteten, mens mulig arealbeslag i anleggsbelte kan overstige 20 % av lokaliteten. Påvirkningen vurderes derfor til forringet.

Konsekvensgrad: Noe negativ konsekvens (1-)

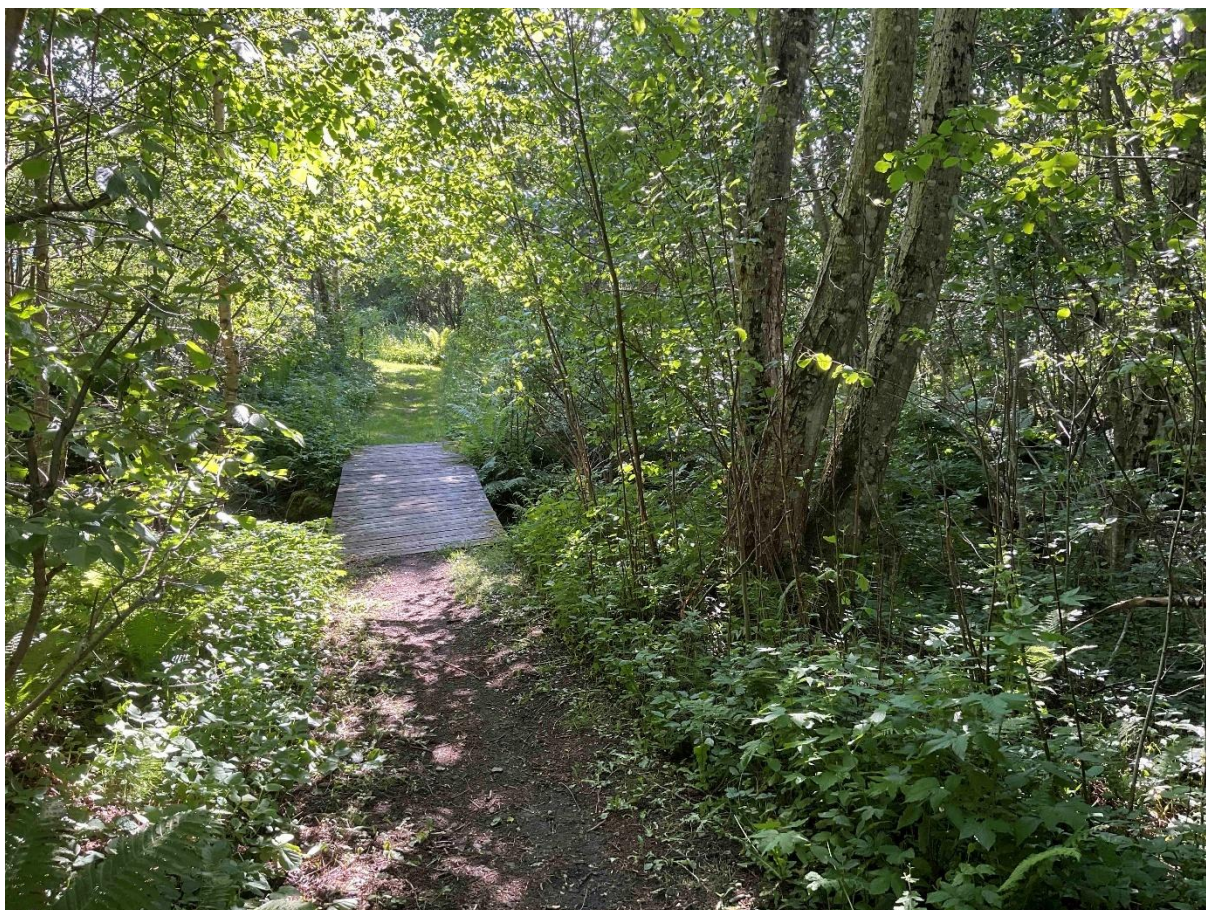
Figur 4-6. Gammel høgstaudegråorskog som krysses av en tursti (foto: H. Liebel).

Naturmangfold: Naturmangfold er vurdert til lite pga. lite død ved og få store gamle trær. Skogen er dominert av gråor med innslag av svartor, ask og gran. Korsved og hassel forekommer i busksjiktet. Feltsjiktet består av arter som skogstjerneblom, kratthumleblom, hvitveis, bringebær, strutseving, skogburkne, skogsivaks, krypsoleie, vendelrot, stankstorkenebb, myskegras, skvallerkål, markrapp og skogsvinerot m.m.

Tilstand: Tilstand er vurdert til lite da lokaliteten består av eldre produksjonsskog med gran som dekker opptil 25 %. Ingen fremmede arter er registrert. Slitasje er registrert knyttet til flere turstier som krysser lokaliteten og en bål plass.

Lokaliteten berøres ikke av planen slik at påvirkningen vurderes som «ubetydelig endring» og konsekvensgraden til «ubetydelig konsekvens».

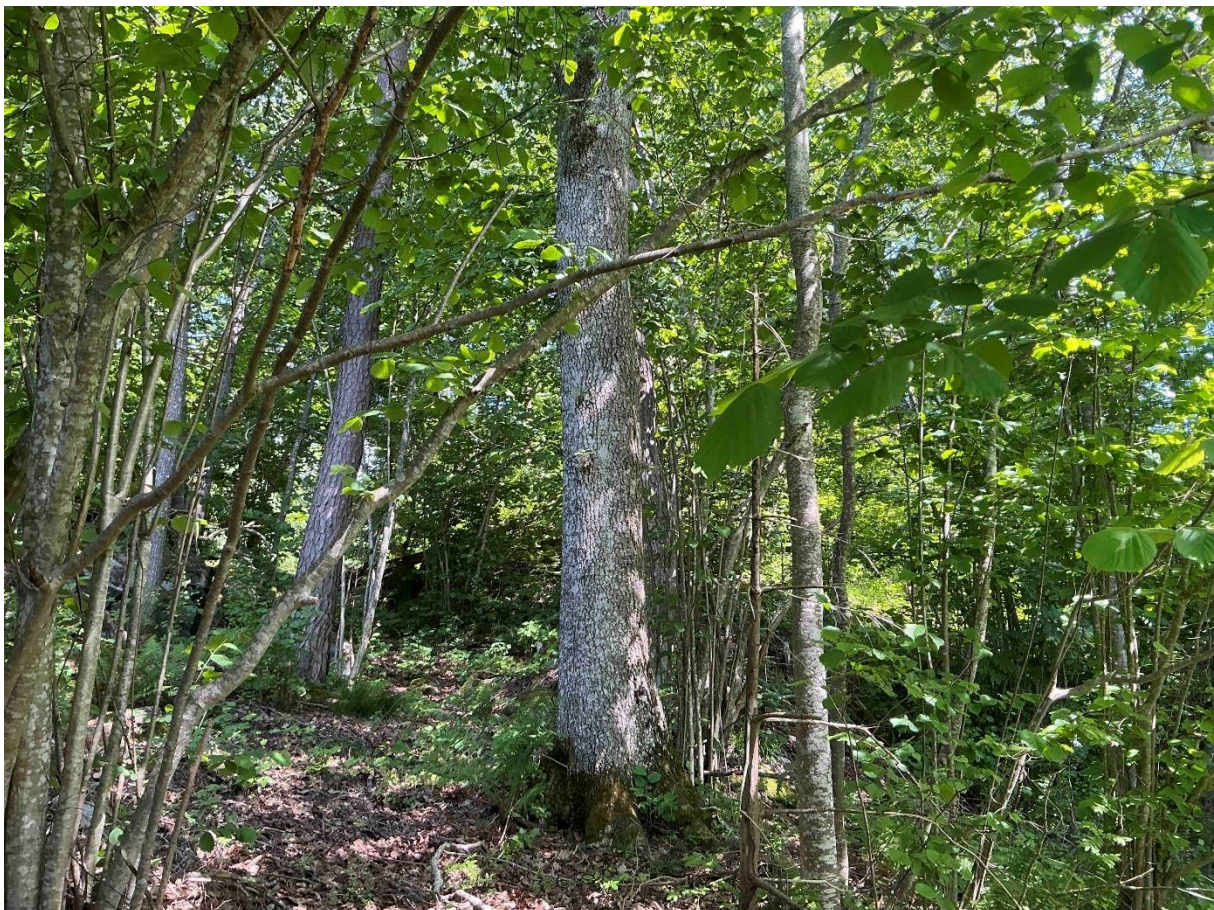
Figur 4-7. Eika ved Vissevåg vest står mindre enn 25 m fra skogkanten og vurderes derfor som forskriftseik (foto: Mari Helene Knapstad).

Naturmangfold: Naturmangfold er vurdert til lite på grunn av at barken er jevn og glatt og at den ikke er synlig hul. Eikas omkrets er mellom 200-250 cm (205 cm) ved brysthøyde. Det er lite død ved av eik i kronen og på bakken.

Tilstand: Tilstand er vurdert til god på grunn av at det er lite gjenveksttrær (0%) og lite busksjiksdekning (10-25%).

Lokaliteten berøres ikke av planen slik at påvirkningen vurderes som «ubetydelig endring» og konsekvensgraden til «ubetydelig konsekvens».

- Sikre at verdifulle naturtypelokaliteter som ikke berøres direkte gjennom arealbeslag får negativ påvirkning fra midlertidig arealbeslag (for eksempel ved lokalitet 6).

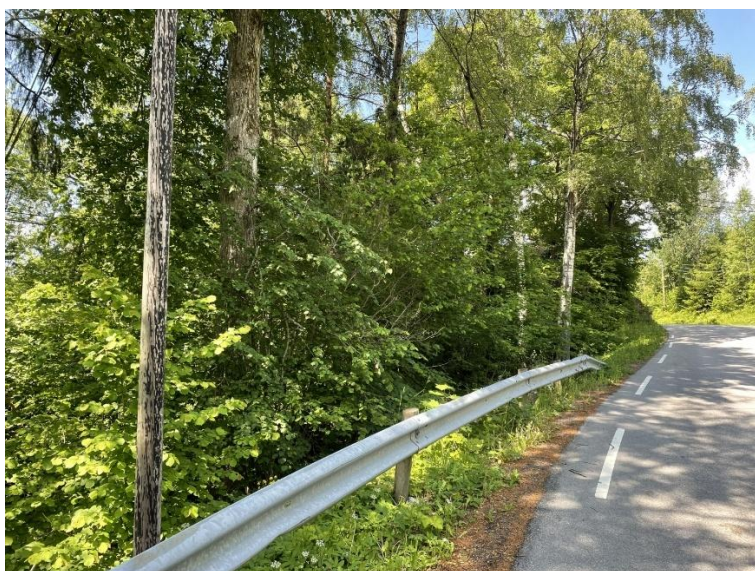
Rett ved Bergsbygdavegen er det registrert et forholdsvis stort og høyreist lindetre med omkrets på 207 cm i Vissevåg. Delområdet er avgrenset som et økologisk funksjonsområde for lind. Lokaliteten har **middels verdi**.

Figur 4-8. Gammelt lindetre på Vissevåg står rett i veikanten (foto: H. Liebel).

For lindetreet ved Vissevåg er det lagt til grunn at lindetreet hogges ifm. utbyggingen. Påvirkningen vurderes derfor til «sterkt forringet».

- Ta vare på stammer av grove lauvtrær og legge de i naturtypelokalitetene for å øke mengde av død ved. Lindestammen som skal hogges ved lokalitet 7 bør legges i enten i lokalitet 3 eller 4 (lågurtedellauvskog).

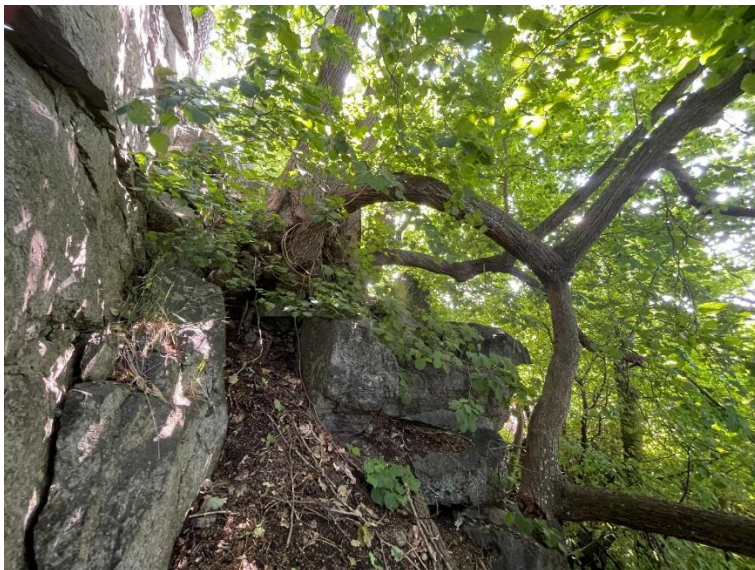
På befaringen ble det registrert flere lindetrær (NT). Flere ungrær og ett karismatisk tre med omkrets i brysthøyde på 124 cm er registrert innenfor naturtypelokalitet «Døvikmoen V». Ellers er det registrert et ungt lindetre rett ved Bergsbygdavegen og et grovt tre med omkrets på 207 cm i Vissevåg rett ved veikanten til eksisterende vei.

Figur 4-10. Karismatisk lindetre på naturtypelokalitet «Døvikmoen V» (foto: H. Liebel).

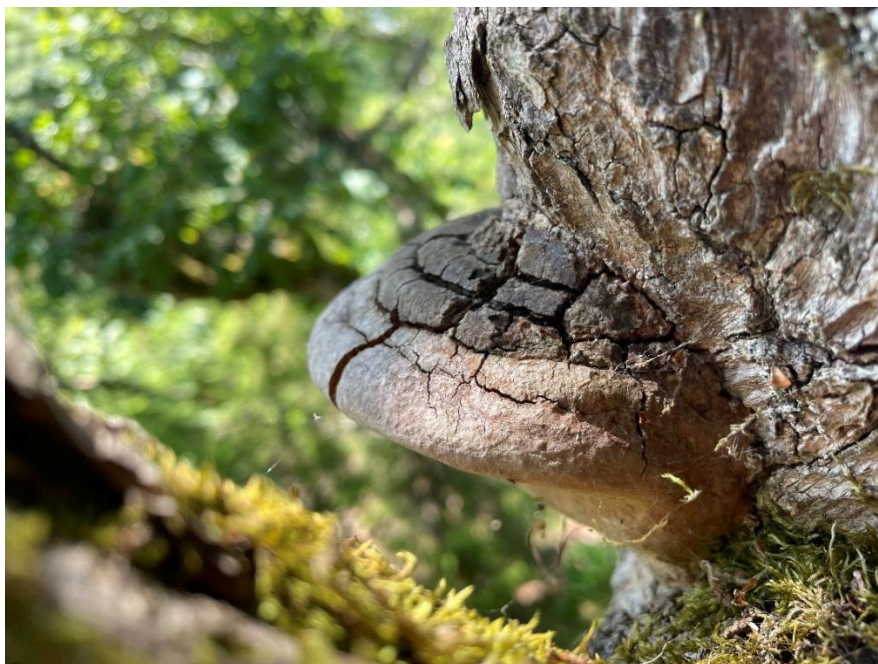
I forbindelse med befaringen ble det registrert en forholdsvis sjelden kjuke på eik rett utenfor planområdet: Eikeildkjuke (NT). Forekomsten berøres ikke av planen og har ingen betydning for vurderingene.

Figur 4-11. Eikeildkjuke (NT) ble registrert på en eik som står rett utenfor planområdet (foto: H. Liebel). Treet påvirkes ikke av planen.

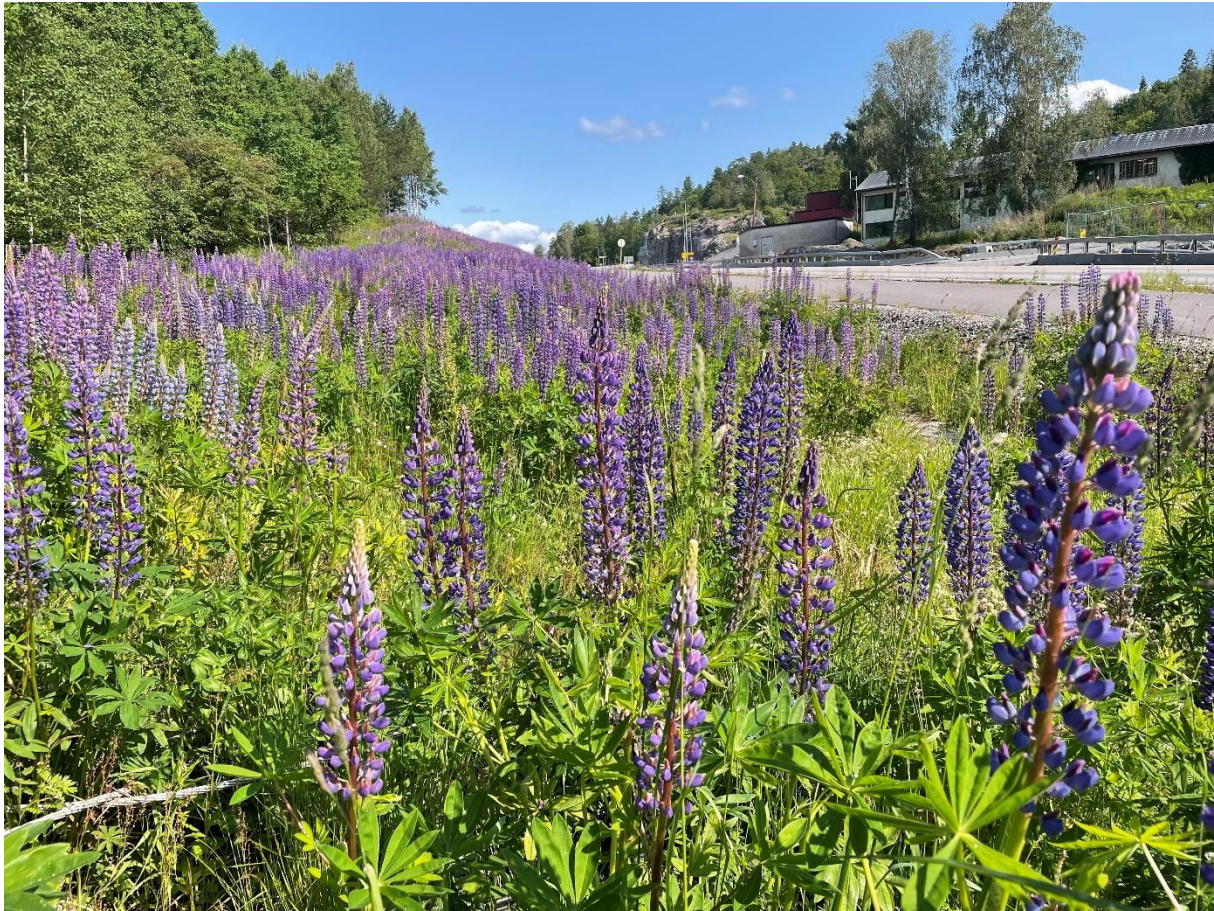
Figur 4-13. Masseforekomst av hagelupin langs ny G/S-vei nord i planområdet (foto: H. Liebel).

- Rekkefølgekrav i bestemmelsene om utarbeidelse av tiltaksplan mot spredning av fremmede arter før oppstart av anleggsarbeid.
- Redusere arealbeslag også for midlertidige anleggsområder.

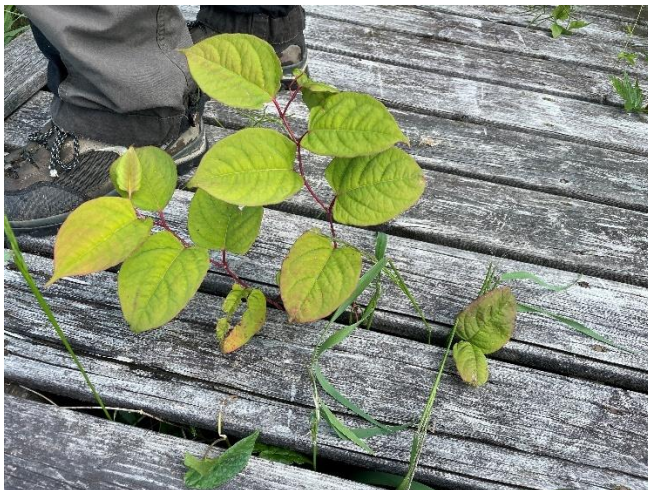
Figur 4-14. Parkslirekne har en foreløpig liten forekomst i vannkanten av fjorden og bør bekjempes fortest mulig (foto: H. Liebel).

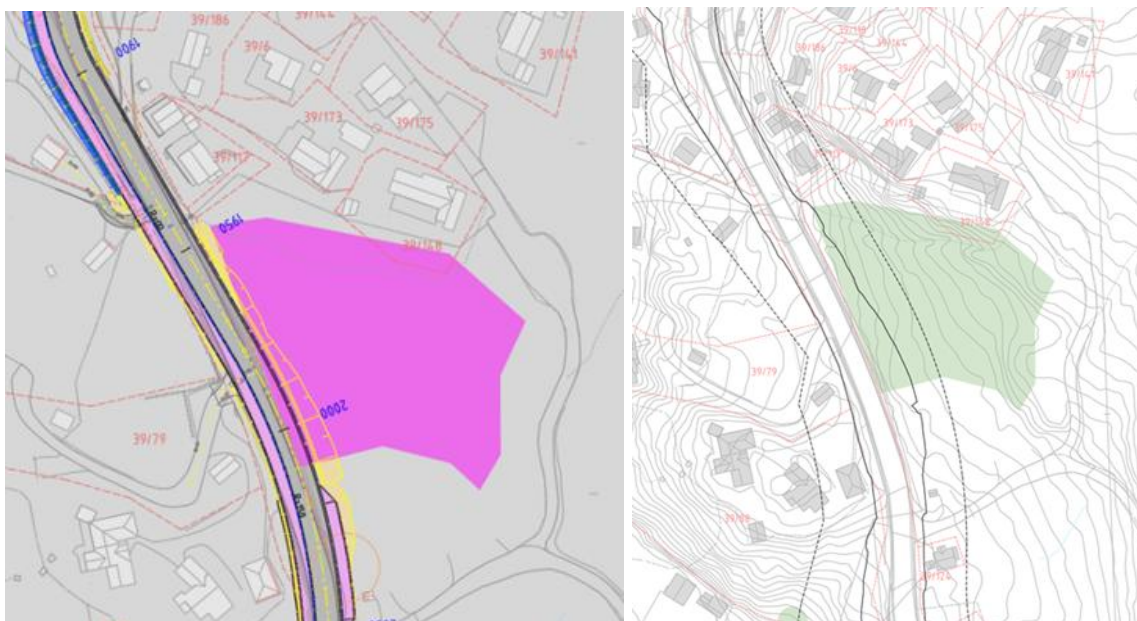
Figur 5-3. Massefyllinger og skjæringer vises i gult, naturtypelokaliteten i lilla (t.v.) og hele anleggsbelte (stiplet linje) iht. naturtypelokaliteten i grønn (t.h.).

- Inngrep i lokalitet 1, 3 og 4 skal gjennomføres så skånsomt som mulig ved å sikre naturtypelokalitetene med sperregjerde med fot for å unngå skade på resterende lokaliteten.
