Oppdragsgiver: Feste AS ved Stina L. Østevik
Oppdrag: Vegadomst steinbrudd Bassebo
Del: Vurdering naturmangfold
Skrevet av: Rune Solvang
Kvalitetskontr: Stina Lindland Østevik

Dato: 05.07.2018

Oppdrag nr: 618989-01

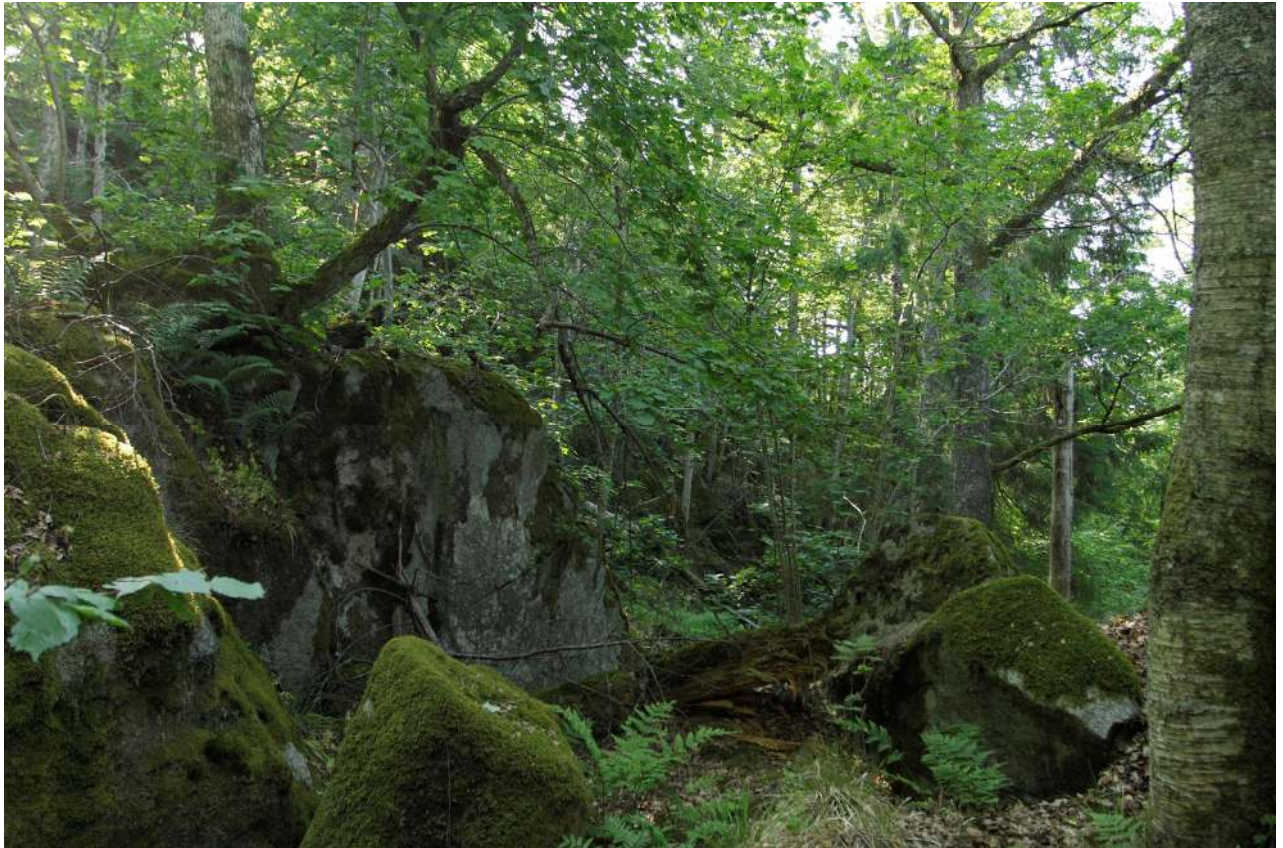
Figur 3. Rik edelløvskog/gammel lavlandsblandingsskog i blokkmark på lokalitet 1.

Lokalitet 1: Lokaliteten består av en blanding av rik edelløvskog av utforming rasmarks-lindeskog og gammel lavlandsblandingsskog av utforming boreo-nemoral granblandingsskog i den bratte vestvendte lia opp fra vegen. Tresjiktet er dominert av lind samt en del gran. Det er en del hassel i busksjiktet. Feltsjiktet er i partier rikt (lågurt-vegetasjon) med blåveis, myske, tannrot med flere. I disse rikere partiene er det et potensial for rødlistede og sjeldne jordboende sopper knyttet til rik bakkevegetasjon og som lever i symbiose med trærne. Det er en del småvokst hul lind på lokaliteten. Disse hule lindetrærne kan ha et potensial for sjeldne og rødlistede insekter. Lokaliteten er vurdert som lokalt viktig (C) da lokaliteten er verdifull edelløvskog/blandingsskog med blant annet potensial for sjeldne og rødlistede arter. Lokaliteten ligger i et landskap med en relativt høy konsentrasjon av verdifulle skogsmiljø.

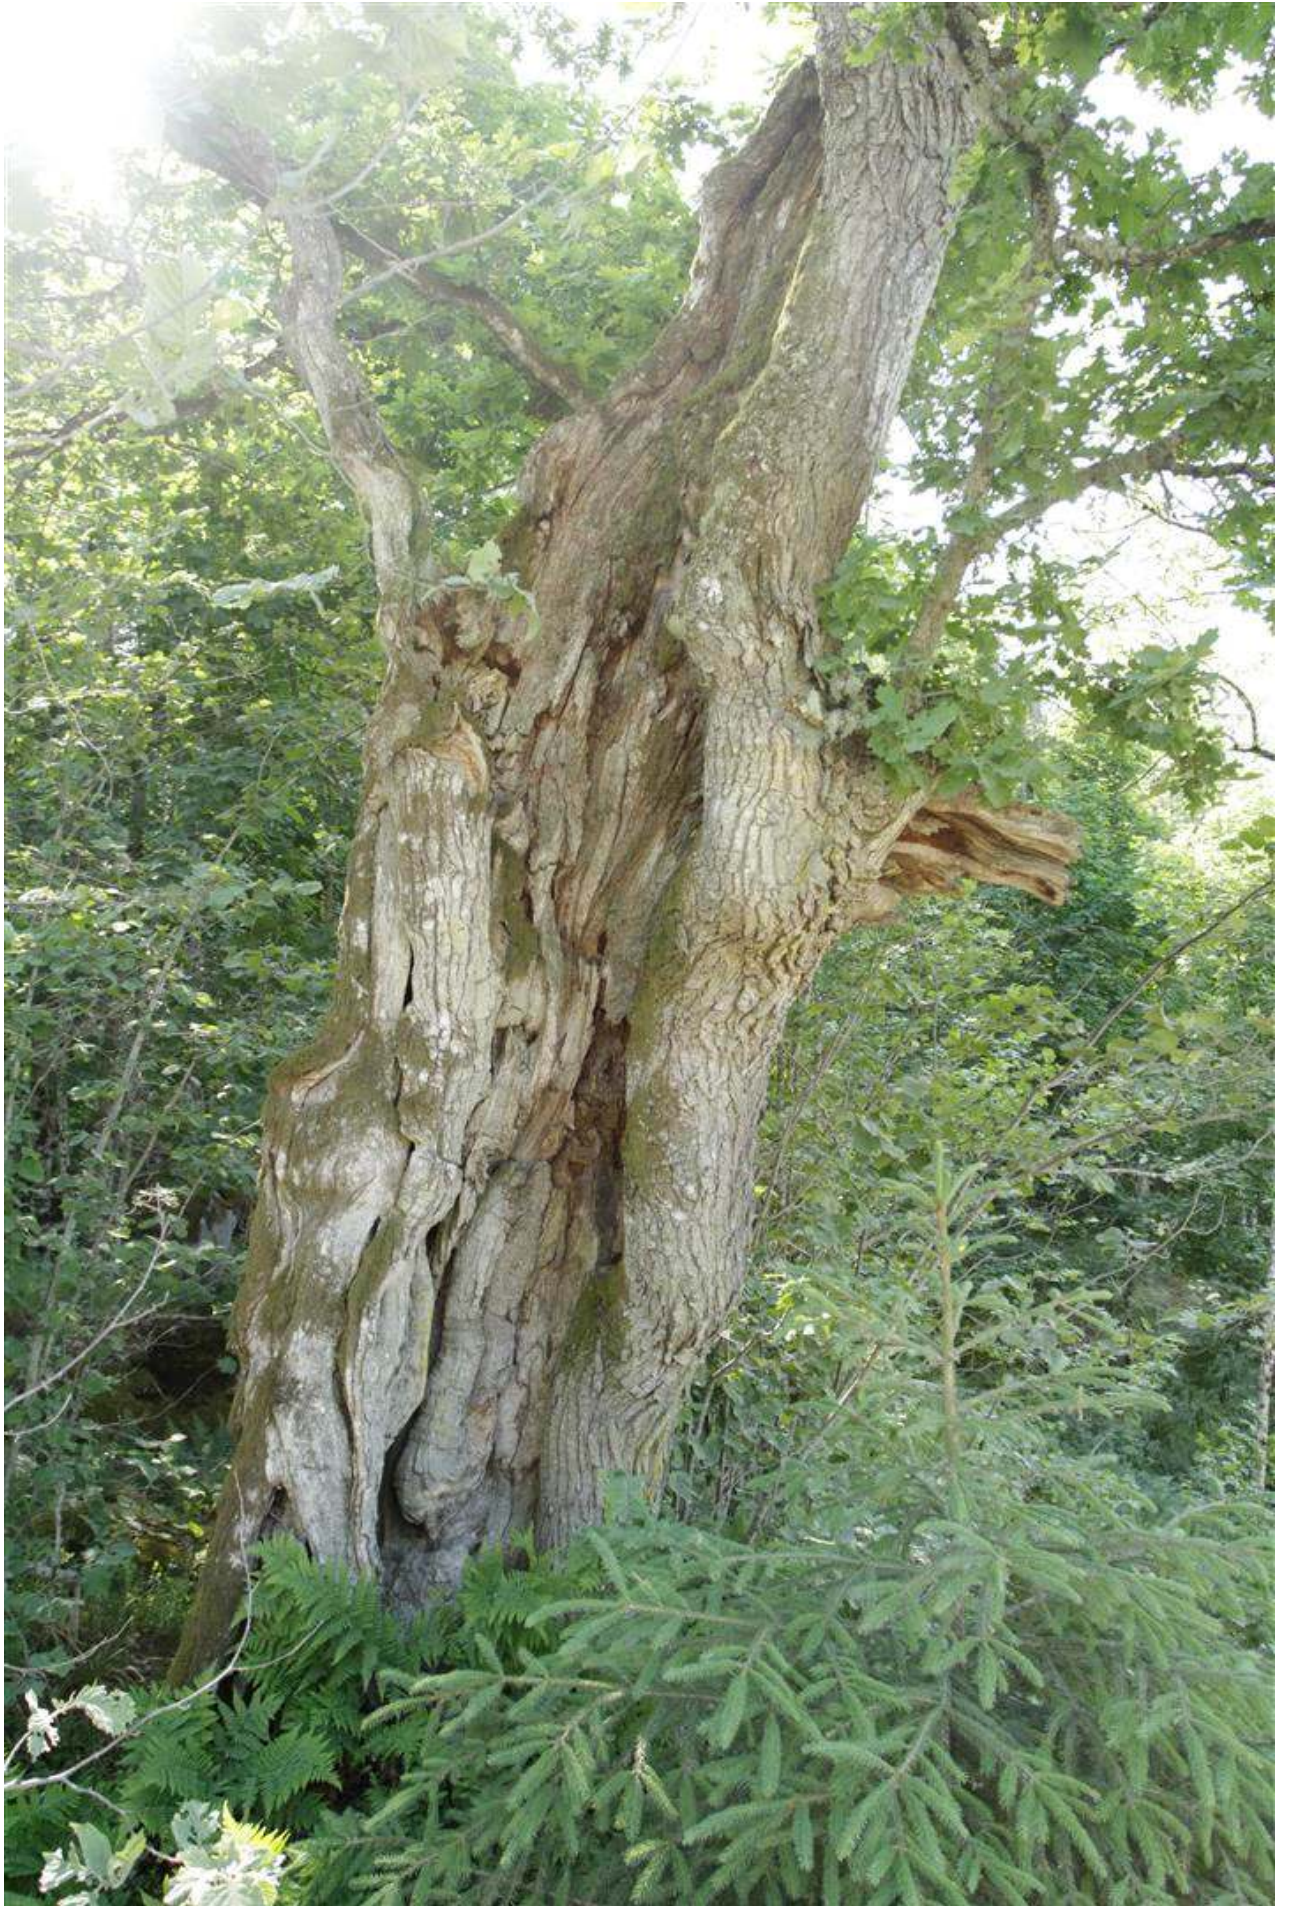
Lokalitet 2: Lokaliteten består av en gammel skogseik med omkrets på hele 3.00 m. Eika står lysåpent og relativt soleksponert på en knaus. Eika er hul med et åpent hulrom. Det er noe rødmuld i bunn av eika. Det kan fremdeles være sjeldne og rødlistede insektarter knyttet til rødmuld i denne hule eika, men trolig er rødmulden for eksponert i forhold til regn og det er for lite rødmuld til at dette er et veldig viktig tre for rødlistede insektarter knyttet til rødmuld (men insekter er ikke undersøkt). På den andre siden er det rikelig med grov sprekkebark på eika og knappenålslever som rødhodenål er registrert på grov sprekkebark på basis av eika. Lokaliteten er vurdert som viktig (B) da lokaliteten består av en stor og gammel hul eik med grov sprekkebark.

Figur 4. Hul gammel verdifull skogseik på lokalitet 2.

- De to naturtypelokalitetene (lokalitet 1 og 2) bør reguleres som hensynsområde natur i reguleringsplanen med tilhørende reguleringsplanbestemmelser slik at lokalitetene bevares på sikt. Dette er også et godt kompenserende tiltak for den skaden som den ikke omsøkte vegen har medført. Trær og øvrig vegetasjon innenfor område markert som hensynsområde naturmiljø bør isåfall bevares intakt uten hogst av trær (inklusive vedhogst) eller andre tekniske inngrep i terreng for eksempel i form av graving eller sprengning. Hogst bør unngås, og grove trær og død ved må i særdeleshet bevares. Området kan heller ikke brukes til lagring, tilrigging og massedeponering o.l.

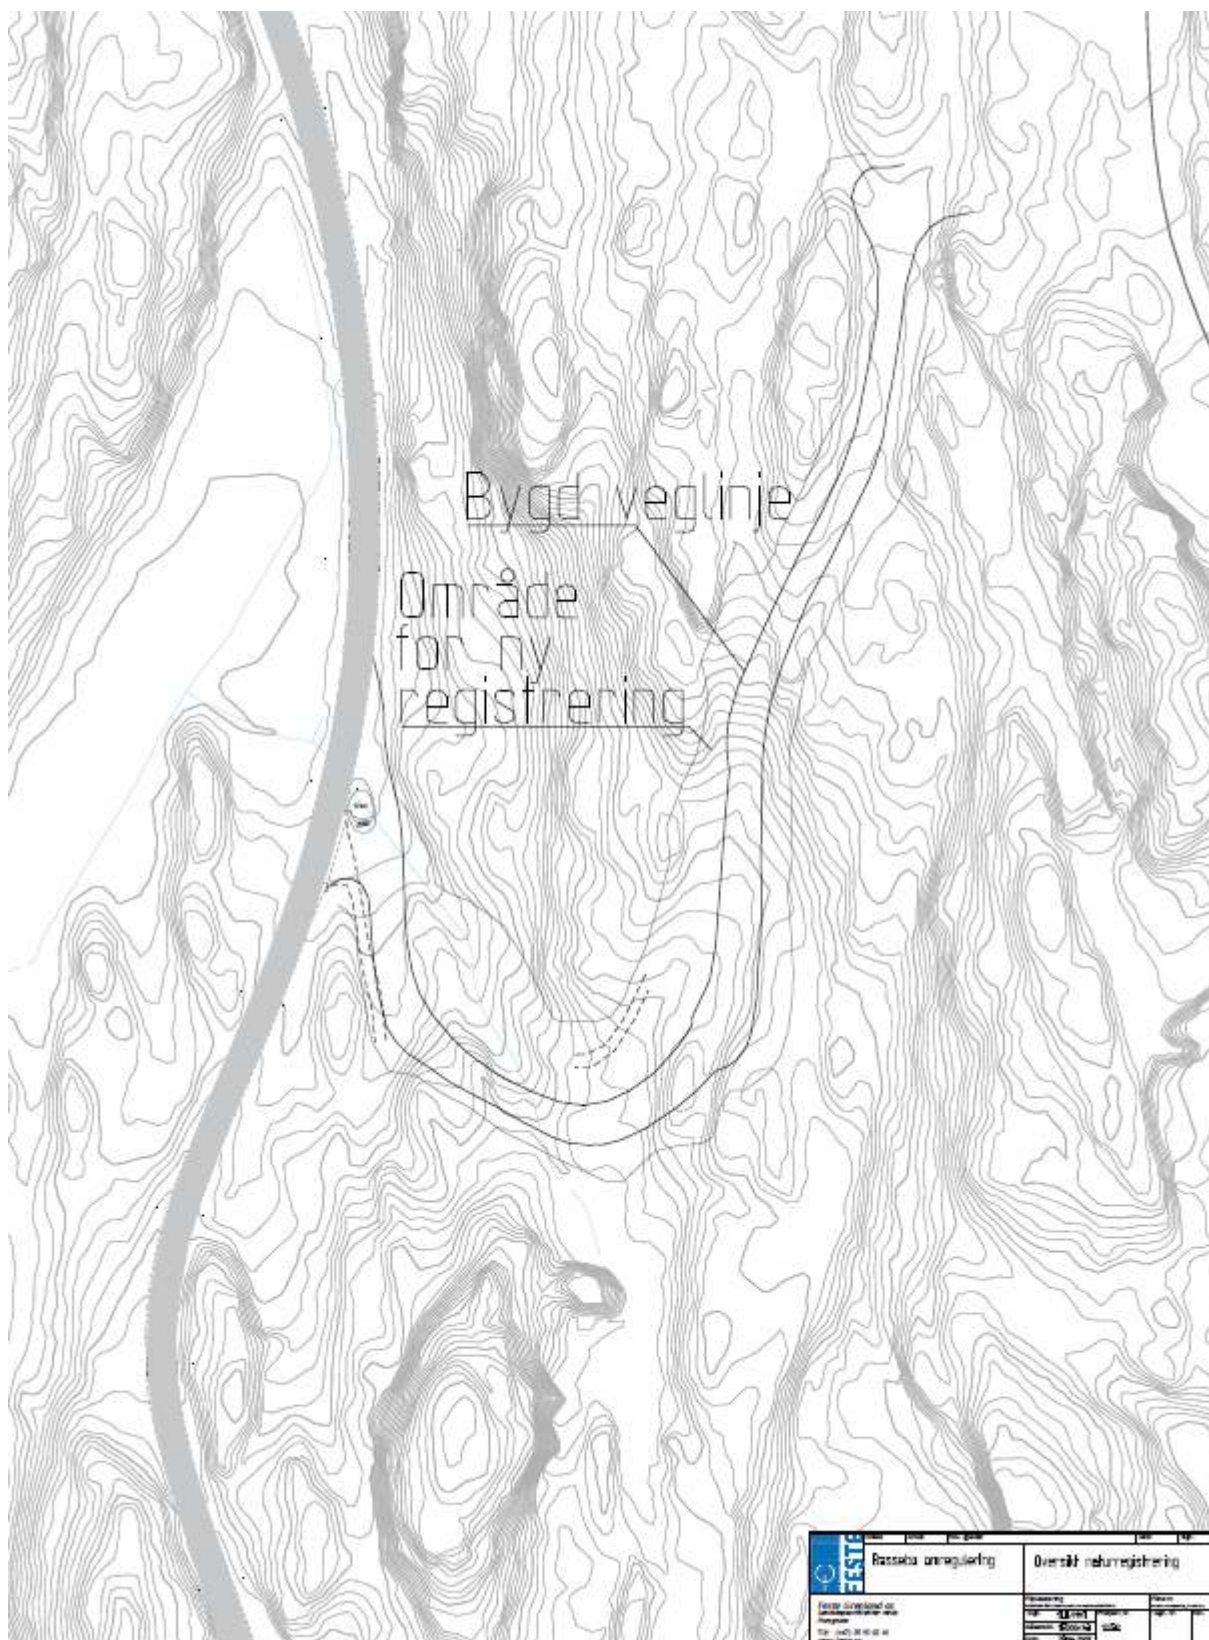
Figur 5 viser trasé for anleggsveg på topografisk kart. Som topografien viser går trasé i nordøst i en markert kløft som skiller seg ut fra omkringliggende terreng. Spesielt i nordøstre del er kløfta smal og markert. Fra naturens side er dette en landform som i naturlig utforming har en fuktighetskrevede vegetasjon (spesielt karplanter og moser) og dersom det i tillegg var eldre skog med gamle trær og død ved i kløfta ville dette vært en naturtypelokalitet. Det var trolig i denne kløfta det var størst potensial for sjelden natur.

Figur 5. Trase for anleggsveg basert på topografisk kart.

Basert på tolkning av flyfoto ser det ut som det overveiende er yngre skog der anleggsvegen er bygd, men det er vanskelig å gi en fullgod tolkning av dette da kroneskjult kan skjule gamle trær og død ved. Denne kløfta har vært ungskog over lengre tid, og trolig også i forkant av når anleggsvegen ble bygd.

Det er en gammel traktorveg i samme trasé som dagens anleggsveg. Da er denne traséen påvirket av inngrep fra før, men ikke på en slik skala som en bred anleggsveg.

Trolig ville, med alle mulige forbehold, konsekvensene av tiltaket blitt vurdert som middels negativ konsekvens da anleggsvegen går i et område/i kant av et område med verdifull rik edelløvskog, men kvaliteten er trolig lavere enn i den bratte lisen slik at konsekvensgraden ikke ville bli vurdert som høyere enn middels negativ konsekvens.

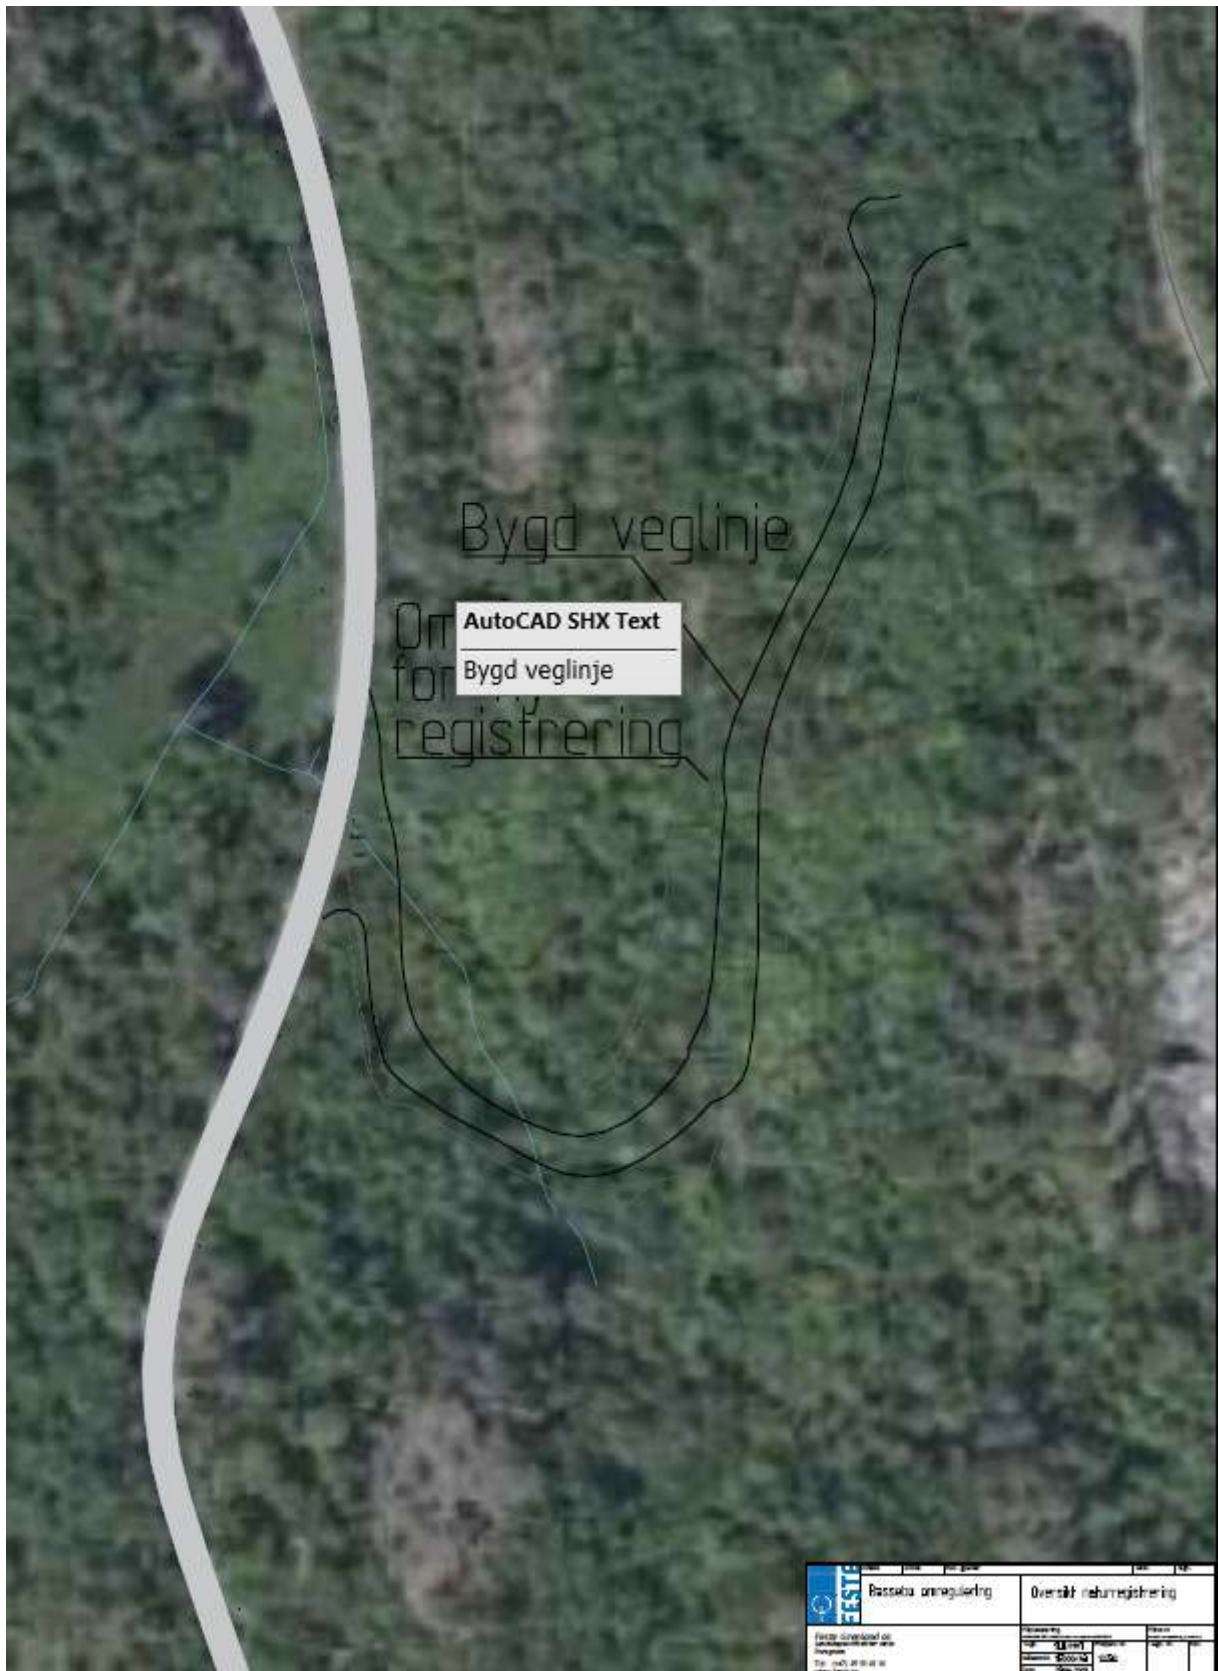
Figur 6. Trase for anleggsveg basert på ortofoto.
