Fra: Hallvard Holtung <Hallvard.Holtung@asplanviak.no>
Sendt: onsdag 28. april 2021 11:11
Til: Kjell-Henrik Semb
Kopi: Maja Mercina; Marius Lid
Emne: SV: Naturmangfold Strømtangen
Vedlegg: Torskeberget21.JPG

Henvendelsen gjelder naturtypekartlegging som du gjorde på Strømtangen den 27. mai 2020. Det planlagte fortauet lang Torskebergvegen vil i innersving påvirke naturtypelokaliteten Torskeberget der man har den utvalgte naturtypen åpen grunnlendt kalkmark. Vi kan se for oss at det kan komme inngrep også i yttersving. Her er det ikke beskrevet noen naturtyper. Hva er din vurdering av fjellskjæringen i yttersving? Hadde det ikke vært naturlig at den også hadde kvaliteter som tilsa utvalgte naturtypen åpen grunnlendt kalkmark? Hvor godt er denne skjæringen undersøkt? Trenger denne å undersøkes ytterligere, eller er den avskrevet av deg?

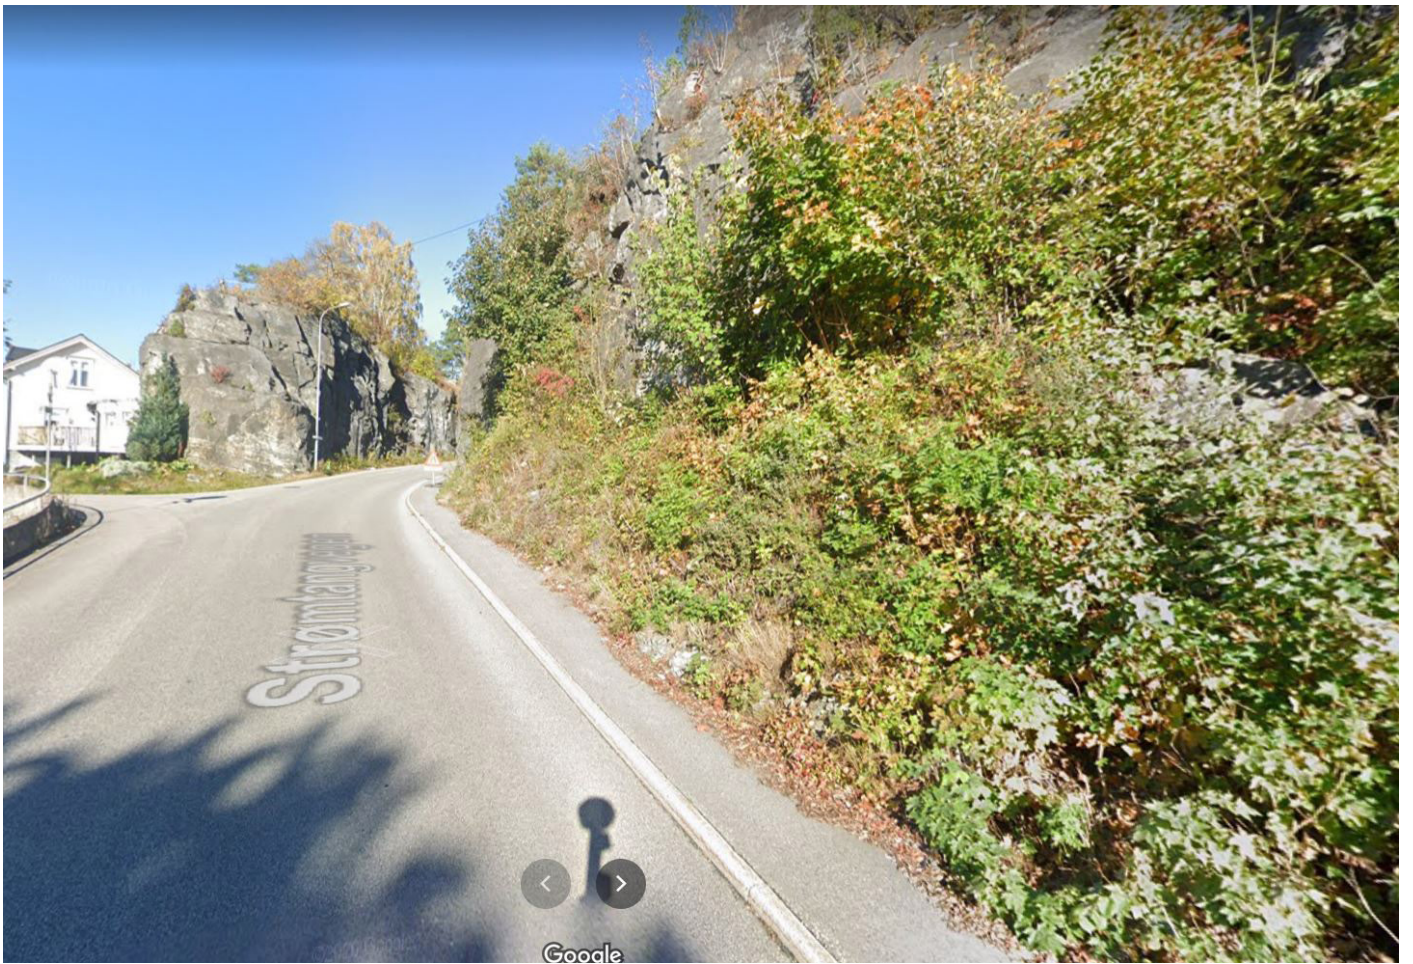
Det er noen vesentlige forskjeller slik jeg vurderer det. Som man ser til høyre i det vedlagte bilde er det en skrånende kant med kalkrike løsmasser mellom veien og fjellveggen. Fjellveggen er dessuten ikke like brått avskjert i denne retningen, og har fått lov til å beholde små hyller og avsatser. I skråningen er det store bestander av arter som Hvitrot (VU), nikkesmelle (VU), flekkgrisorer og kantkonvall m.fl. Selv om den er i ferd med å gro igjen, er denne kanten kanskje den mest artsrike og spesielle flekken innenfor det området jeg undersøkte.

På nordsiden av veien (i bakgrunnen på vedlagte bilde) er det knapt noen kantsone. Der går fjellskjæringen mer eller mindre rett ned i veien. Det er lite vekstgrunnlag for den samme vegetasjonen her. Derfor vil det få langt mindre konsekvenser å utvide traseen i den retningen, mindre natur går tapt. Det er noen flater på nordsiden av veien, men her er det stort sett hage og en del innplantede arter.
