E18 Langangen - Rugtvedt

Detaljreguleringsplan E18 Preståsen - Kjørholt Geoteknisk rapport parsell 2-2

CDE file name: NV-38-E18-LRZ2-XXXXX-XXXXXX-XXX_XX-XXXX_XXX-XXXXXX-XXXXXX-GTK-REP-2003_01

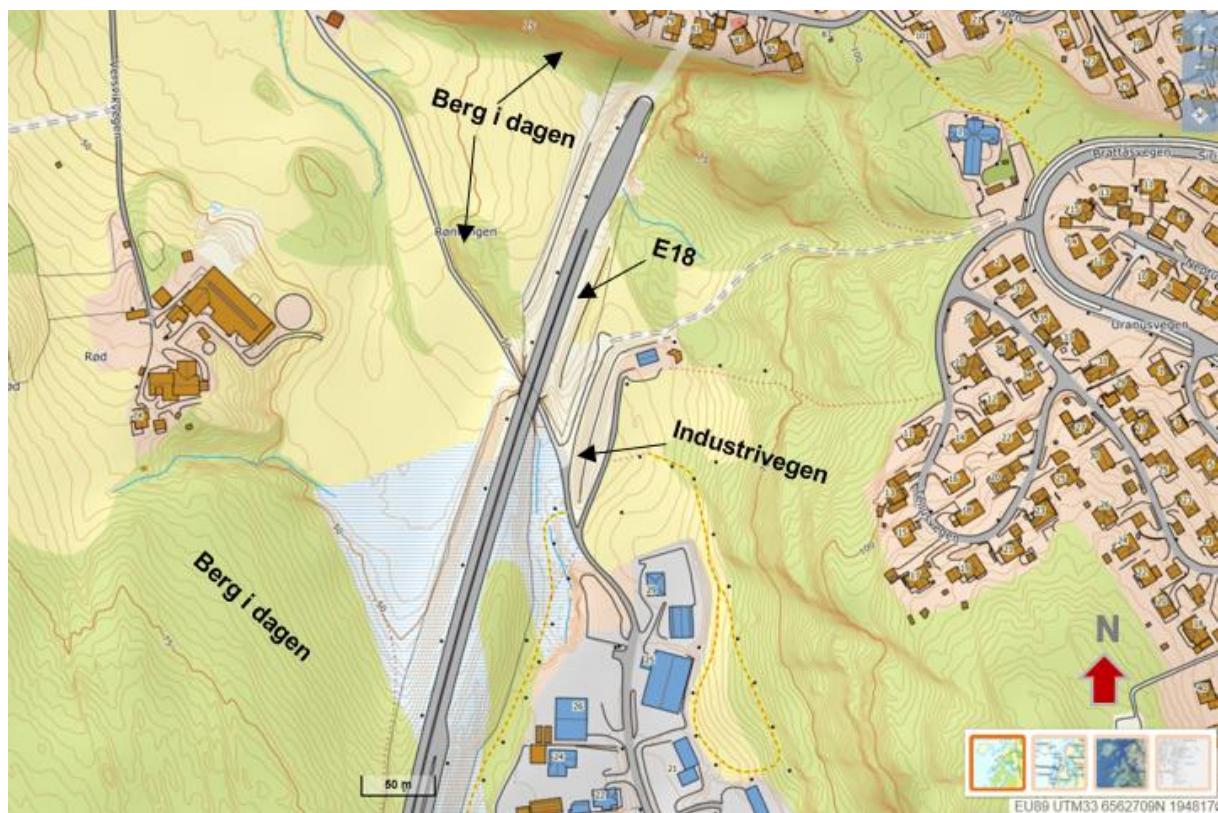
Figur 4-3 Terrengkart Rød (norgeskart.no)

De viktigste infrastrukturene i området er E18 samt en liten skogsvei, Industrivegen, som krysser E18 i tunnel. Det er generelt enkelte industriverksamheter øst for E18 og enkelte villatomter vest før E18 i området. Større arealer med tettbebyggelse ligger utenfor området. Terregnkote i de lavlende områdene varierer mellom + 45 og + 55, men øker betydelig i områdene med berg i dagen; + 90 i nordøst og +75 i sørvest.

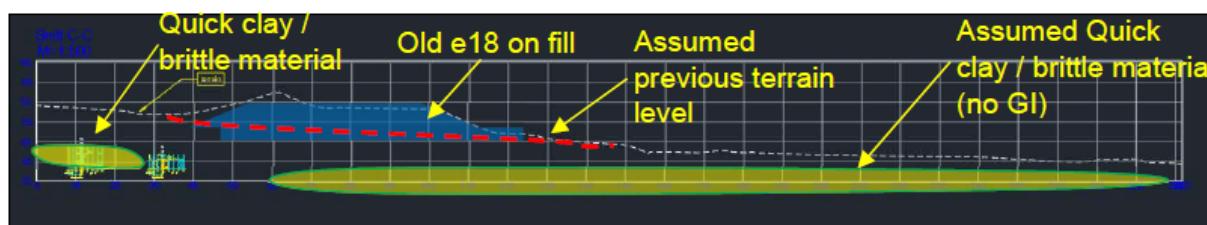
Figur 7-11 Profil, snitt C-C

Kvikkleire / sprøbruddsmateriale er blitt oppdaget i prøveserie i borehull 101 og mulig sprøbruddsmateriale i borehull 102. Terrengskråninger er brattere enn 1:20. Dette tverrsnittet vil bli vurdert nærmere.

Snitt C-C

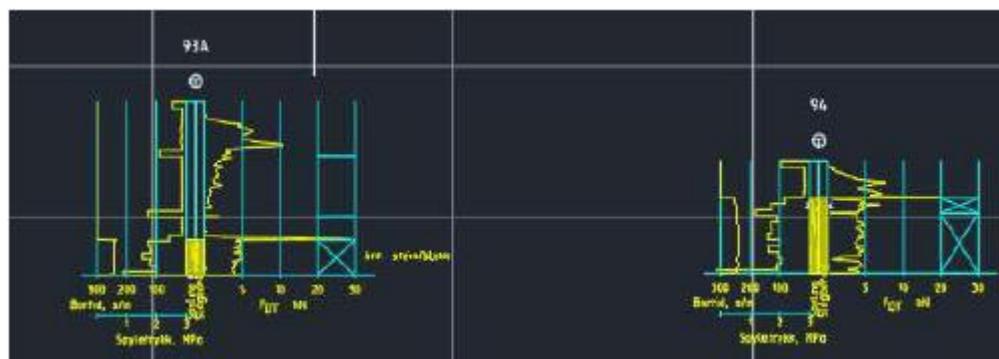
Figur 7-12 Sonderingsprofiler, snitt C-C

Mulig kvikkleire / sprøbruddsmateriale i borehull 93A tolket fra totalsondering. Borehullet ved siden av, borehull 94, indikerer ikke sensitiv leire. Mest sannsynlig er det sensitive masser lokalt rundt 93A. Terrengoverflaten er slakere enn 1:20, så det er ingen risiko for skred grunnet terrengeforskjell over 5m mellom dagens E18 og terrenget, men situasjonen regnes som lokalstabilitet.

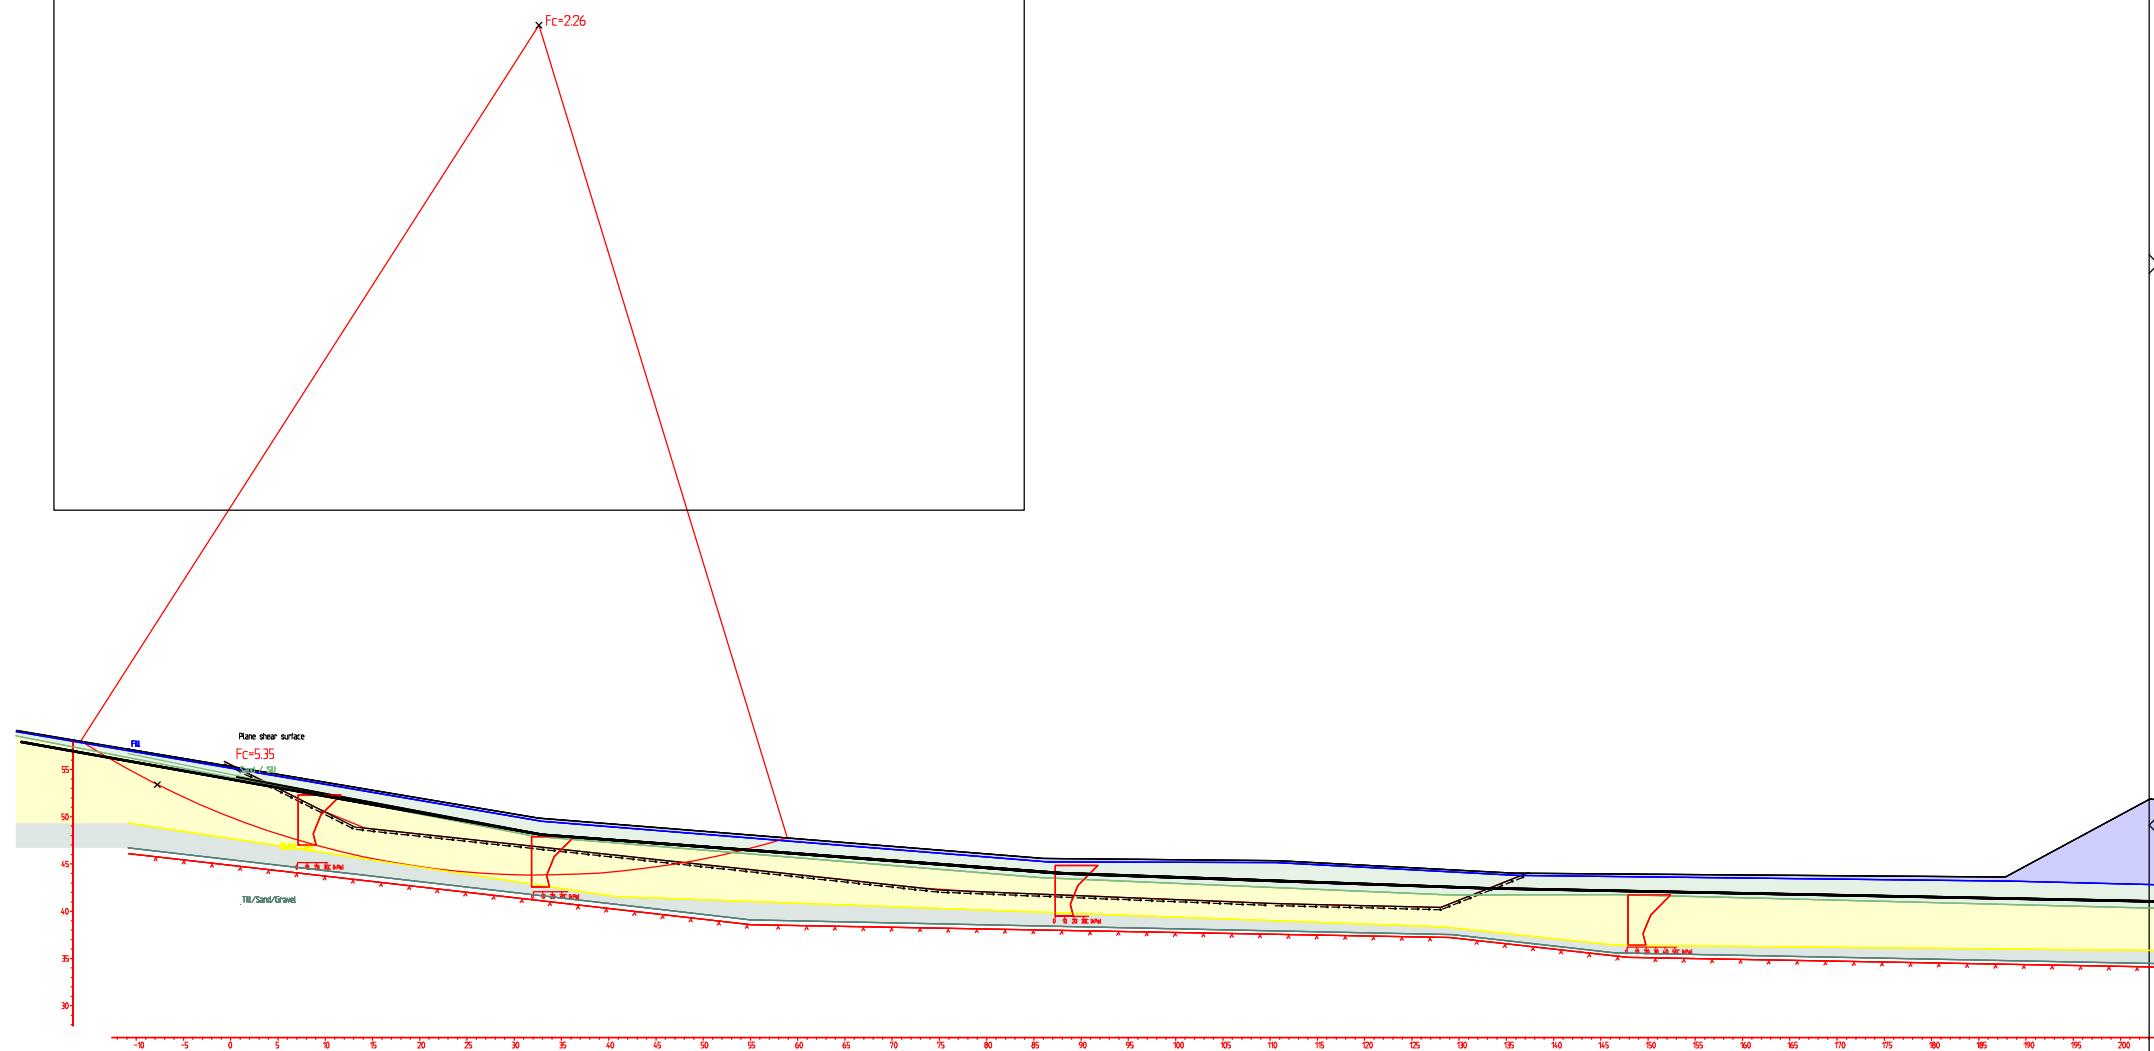
Vedlegg B5 Beregninger områdestabilitet

Material	Uniaxial Compressive Strength	E _u	C _c	C _a	A _c	A _a	A _p
Clay	500	100	42.0	0.0			
Sand / Gravel	900	100	34.0	0.0			
Quick clay	1000	900	34.0	0.0	C _{prod} 149	100	0.58
Till/Sand/Gravel	1100	36.0	0.0

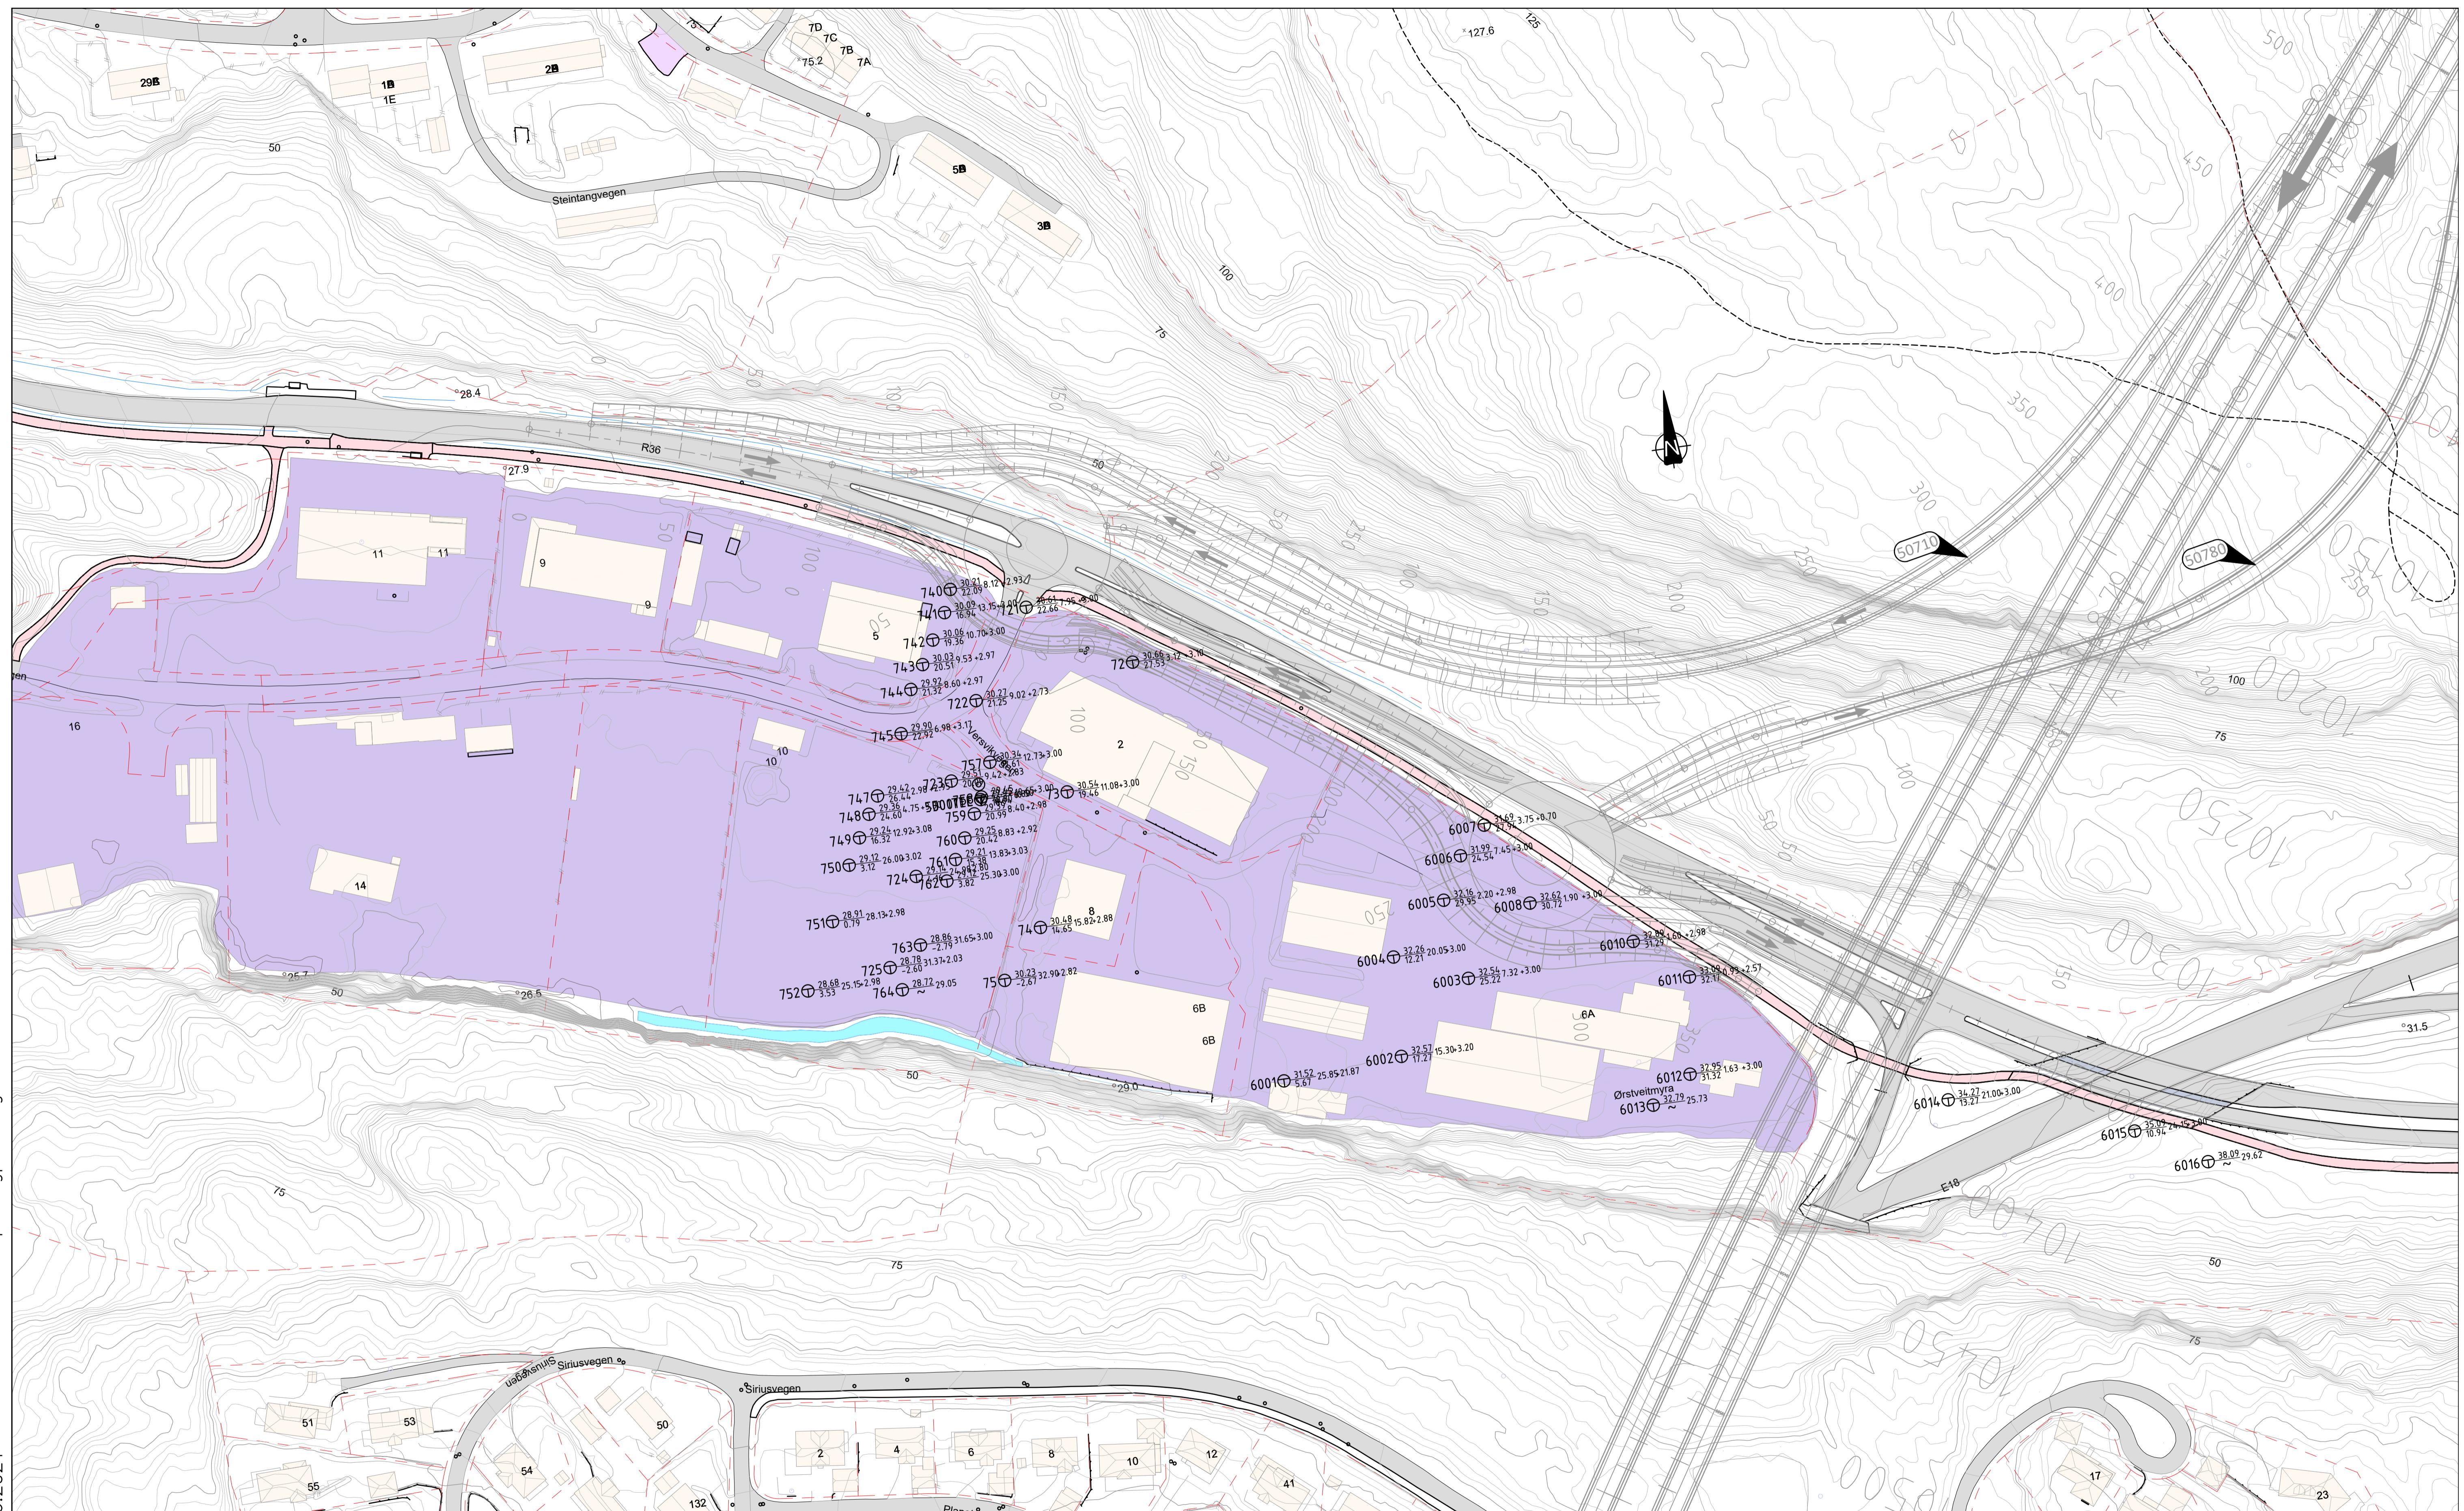
72-75, 740-764 AND 6001-6016 ARE PERFORMED BY RAMBØLL
BETWEEN 2016 - 2019

- ⊕ TOTALSOUNDING
- ◎ SAMPLES
- ▽ CPTU SOUNDING

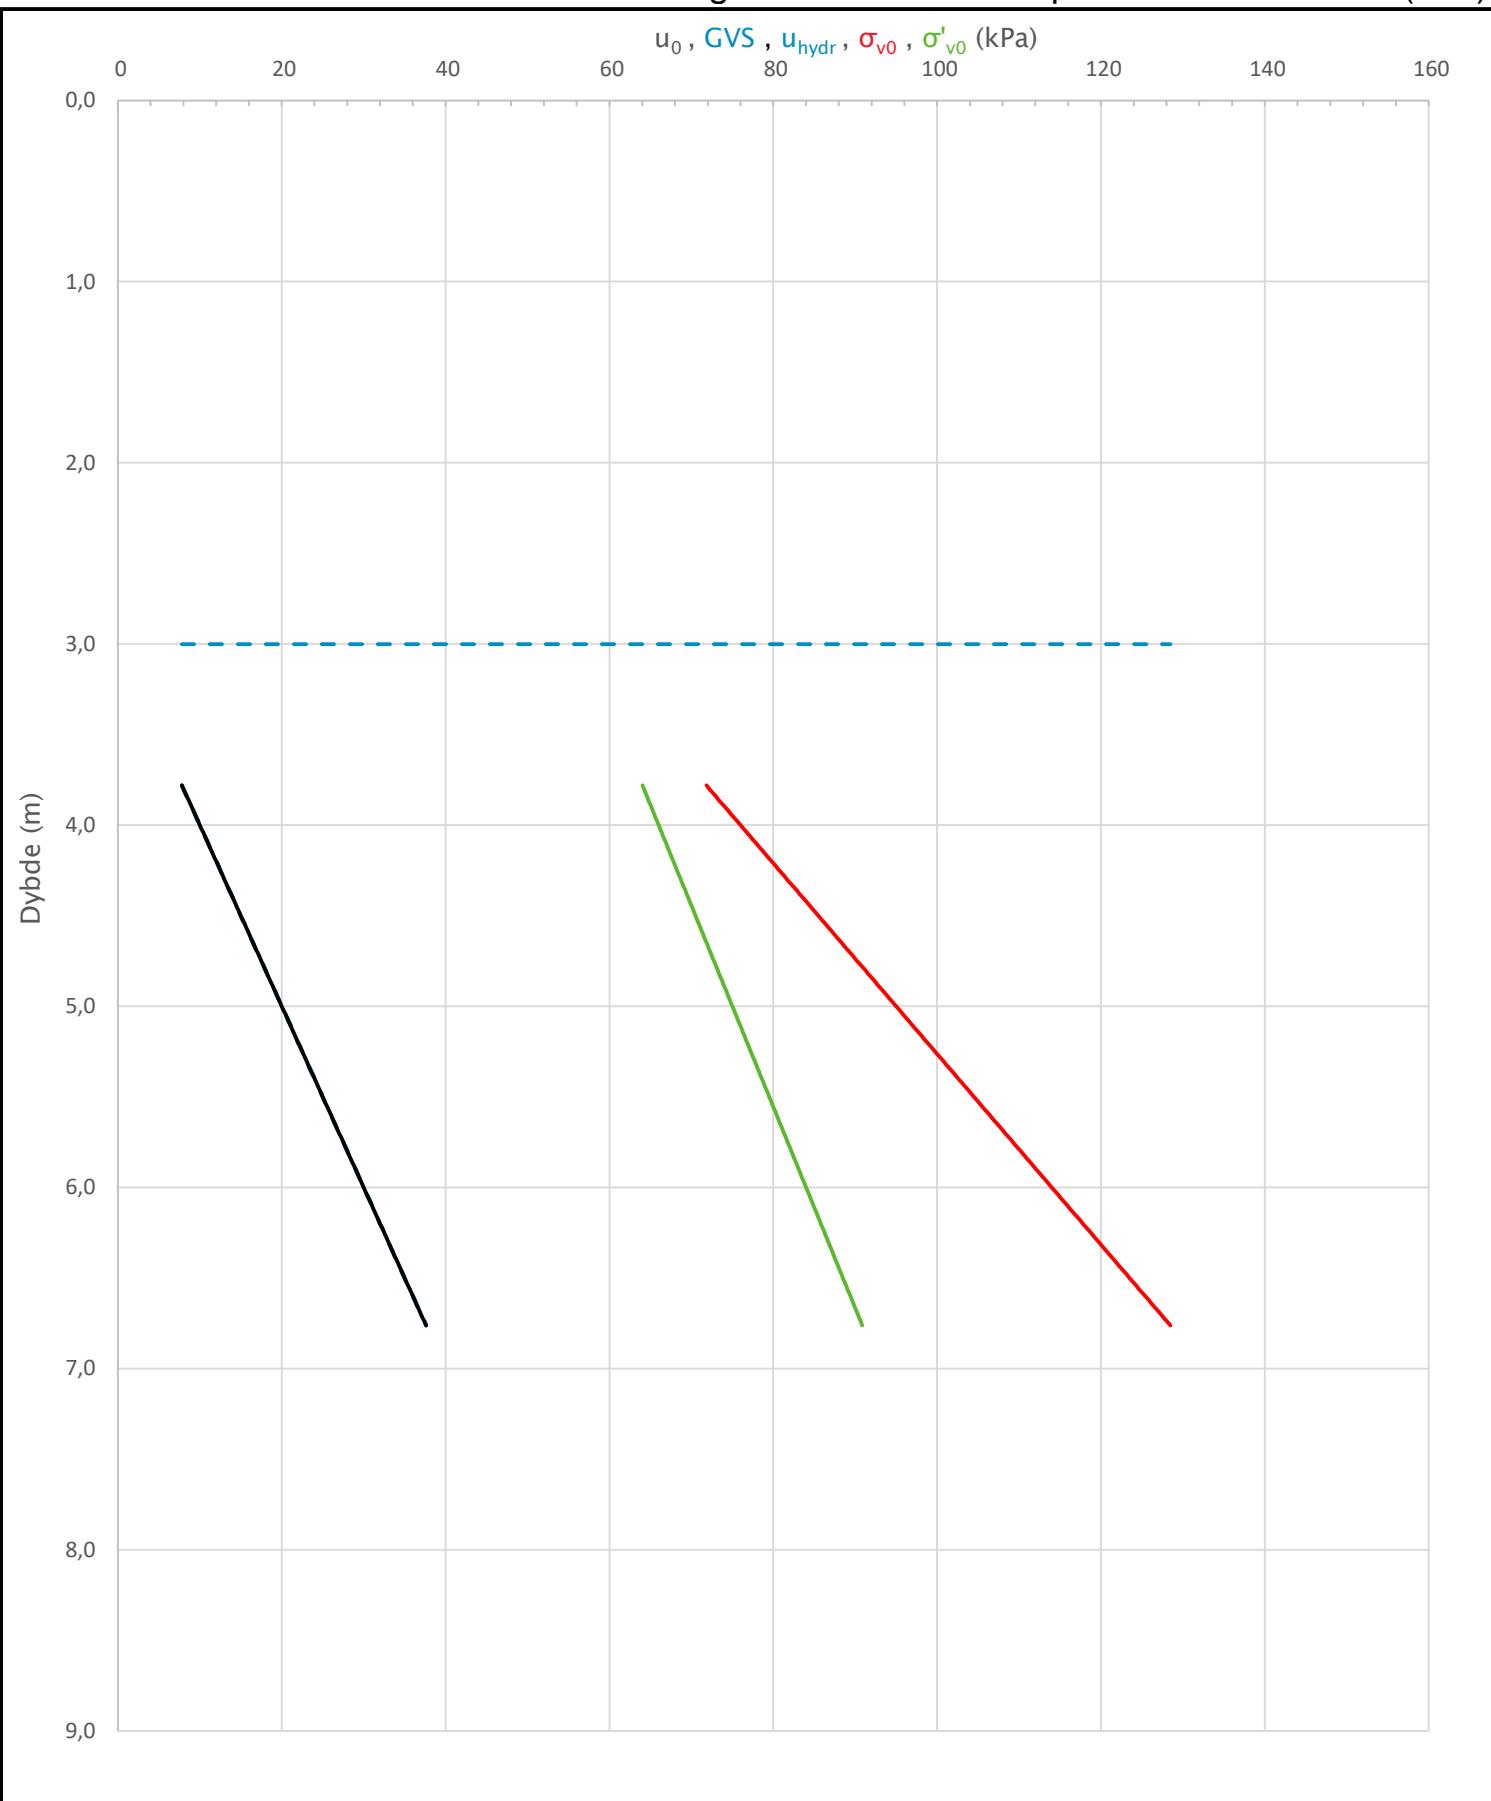
Prosjekt E18 Langangen-Rugtvedt	Prosjektnummer: 10217934 Rapportnummer: -1	Borhull 5001
Innhold In-situ poretrykk, total- og effektiv vertikalspenning i beregninger		Sondenummer 4704
Multiconsult	Tegnet HalE	Kontrollert MRL
	Utførende Multiconsult	Godkjent SteG
	Datei sondering 20-06-30	Anvend.klasse 2
	Revisjon 0	RIG-TEG 502.2
	Rev. dato 20.07.2020

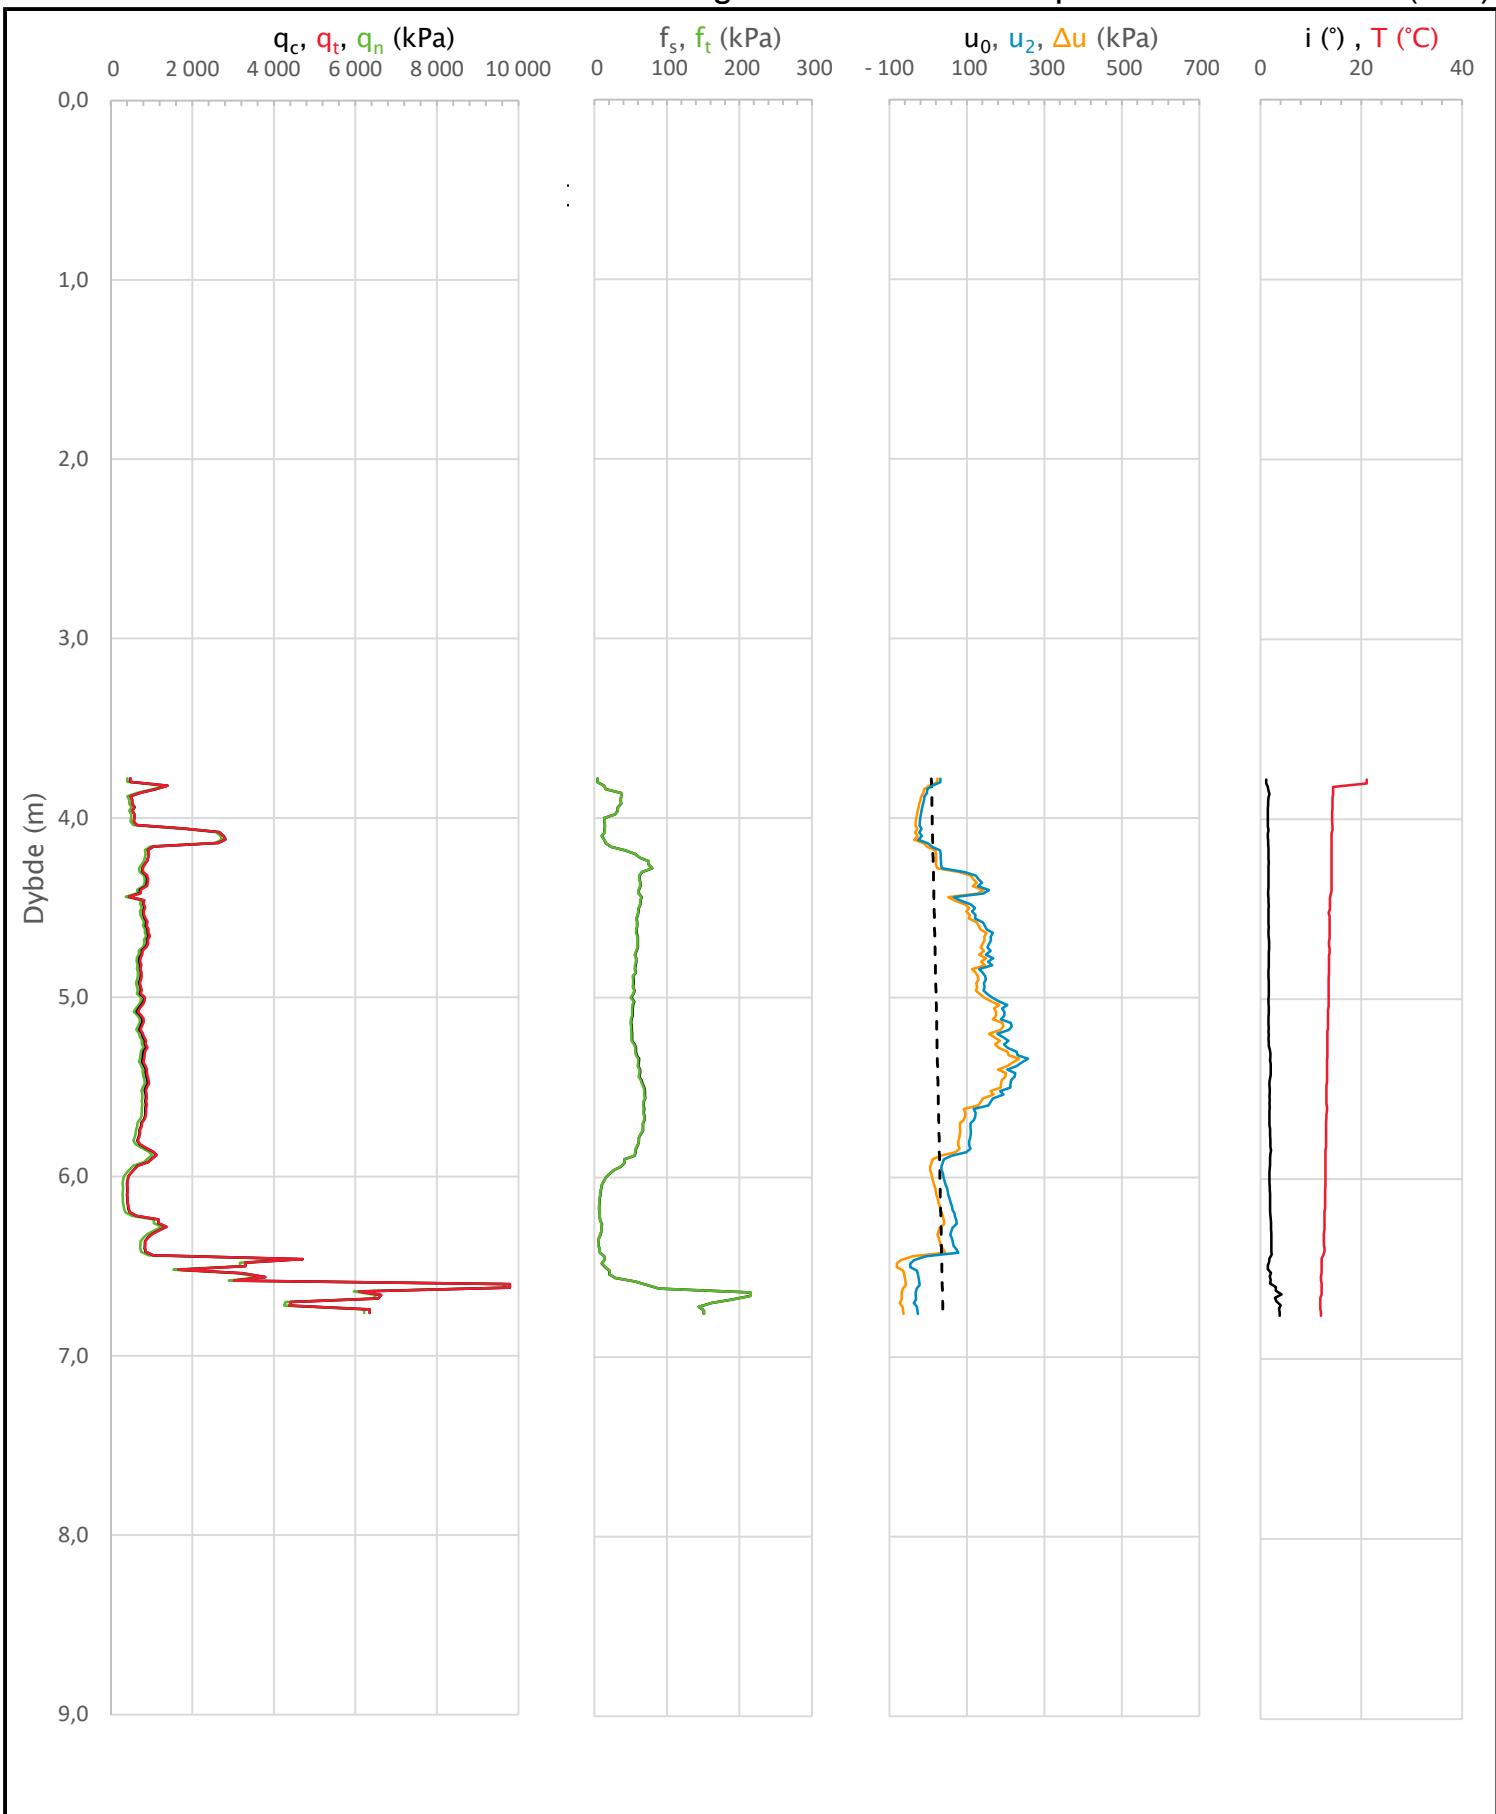
Prosjekt E18 Langangen–Rugtvedt	Prosjektnummer: 10217934 Rapportnummer: -1	Borhull 5001
Innhold Måledata og korrigerte måleverdier		Sondenummer 4704
Multiconsult	Tegnet HalE	Kontrollert MRL
	Utførende Multiconsult	Godkjent SteG
	Datei sondering 20-06-30	Anvend.klasse 2
		Revisjon 0
		Rev. dato 20.07.2020
		RIG-TEG 502.3

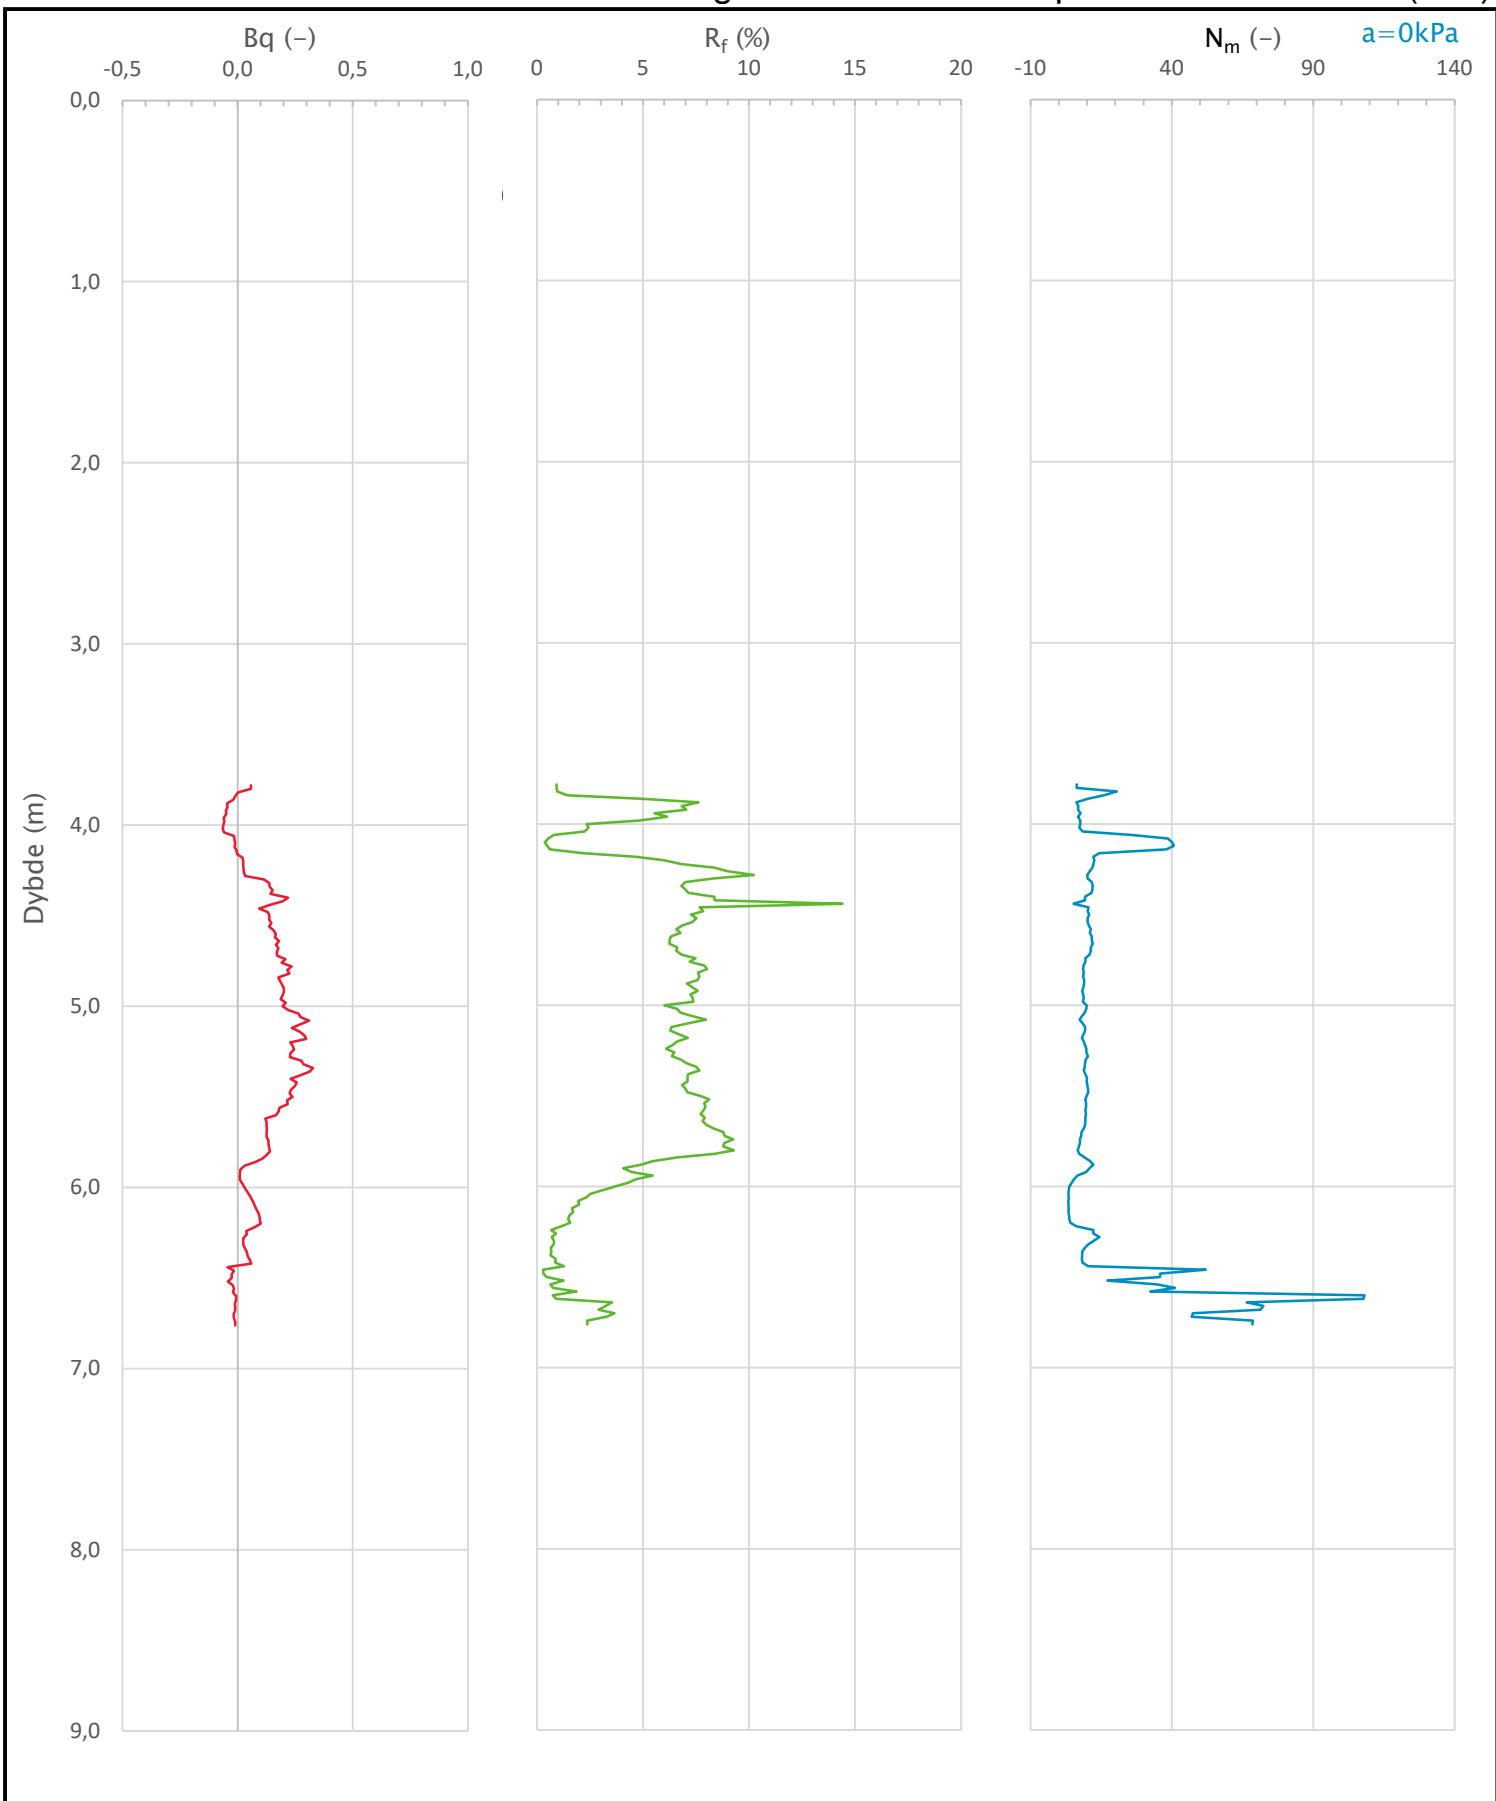
Prosjekt E18 Langangen–Rugtvedt	Prosjektnummer: 10217934 Rapportnummer: -1	Borhull 5001
Innhold Avleddede dimensjonsløse forhold		Sondenummer 4704
Multiconsult	Tegnet HalE	Kontrollert MRL
	Utførende Multiconsult	Godkjent SteG
	Datei sondering 20-06-30	Anvend.klasse 2
	Revisjon 0	RIG-TEG 502.4
	Rev. dato 20.07.2020

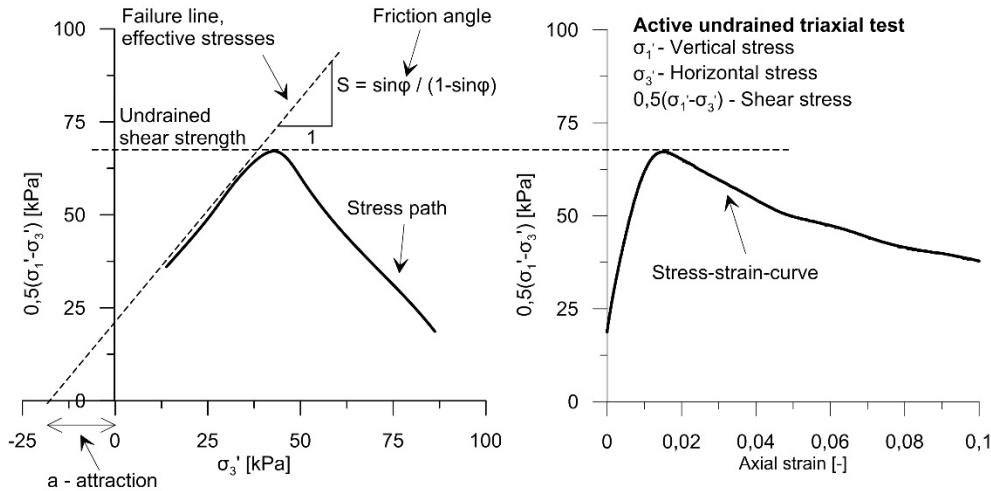
The undrained shear strength is defined as the maximum shear stress the soil can experience before failing. This shear strength represents a situation with rapid stress changes, without drainage of pore water or dissipation of pore pressures. In the laboratory, the undrained shear strength is determined by unconfined compression tests (c_{u0}), falling cone tests (undisturbed c_{uk} , remoulded c_{ukr}), undrained triaxial tests (compression/active c_{uA} , extension/passive c_{uP}) and direct shear tests (c_{uD}). The undrained shear strength can also be determined in the field by for example cone penetration tests with pore pressure measurement (CPTU) (c_{ucptu}) or field vane tests (undisturbed c_{uv} , remolded c_{ur}).

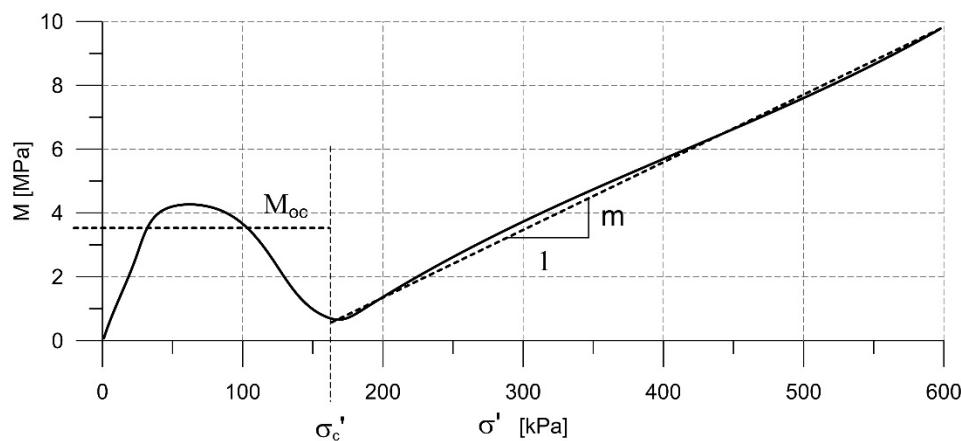
The deformation modulus differs in the stress range below and over the preconsolidation stress. In clay, the stiffness in the overconsolidated stress range (under σ'_c) can be represented by a constant stiffness modulus (M_{oc}). For stress levels above σ'_c , the stiffness increases with increasing stress. The slope of this curve is described by the modulus number.
