# Vestheimvegen, gbnr. 121/1798, Porsgrunn

Vurdering av naturmangfold

| Oppdragsnavn: | Vestheimvegen 71 |
| Oppdragsnummer: | 650151-01 |

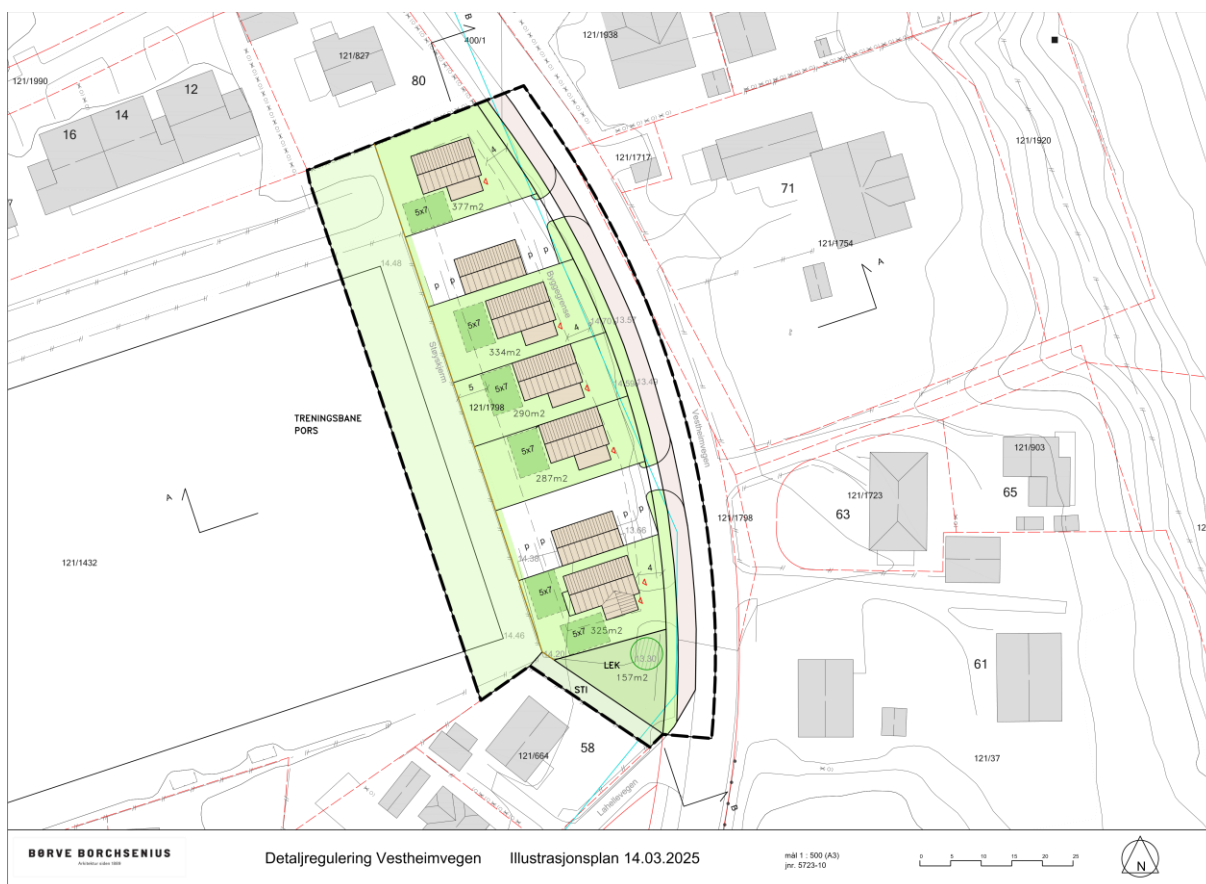
Figur 1-1. Detaljreguleringsplanen for Vestheimvegen (kilde: Børve Borchsenius).

Det tas sikte på bygging av 5 småhus med 2 etg. høyde - til sammen 6 boenheter (dvs. 1 tomannsbolig). Parkering samles i to garasjer, med 1 bilplass/boenhet, samt utendørs besøksparkering.
